# 제 1 장 구리인출 전력구

## 1.1 시설물 개요

구리인출 전력구는 1996년 06월 준공된 한국전력공사 경기북부분부에서 관할하는 송전전력구이며, 형식은 철근콘크리트(BOX) □ 2.1X2.65m 규격으로 연장 134m의 전력구가 변전소 지하에 매설되어 위치하고 있다. 유지관리 및 출입시는 변전소(S/S)의 지하 및 수직구를 통하여 진입하게 되어 있으며, 내부로는 송전, 지중등의 케이블이 지지대에 고정되어 인입 및 인출 되도록 시공되어 있다.

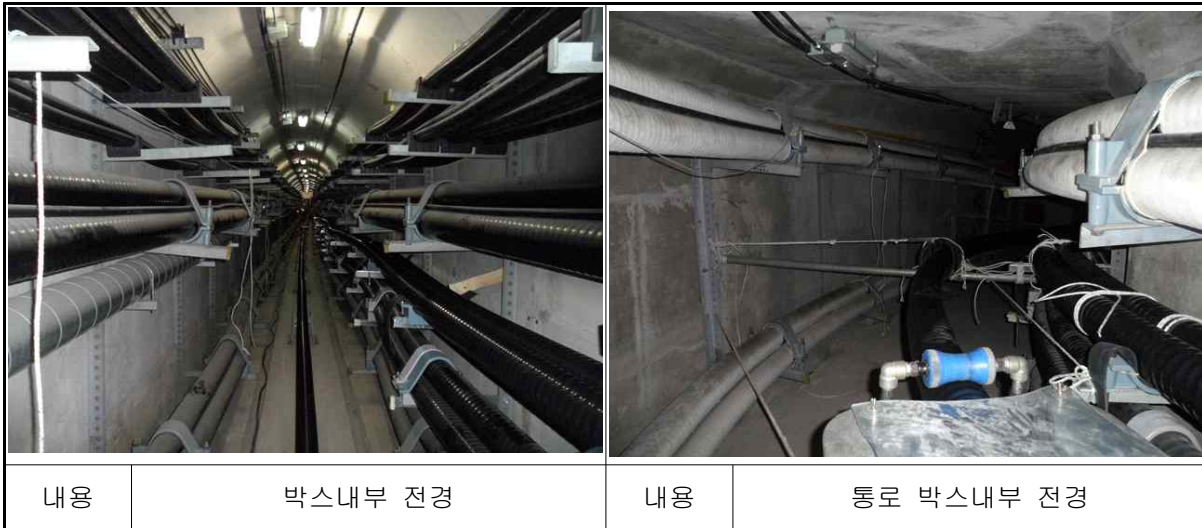
【사진 1.1】 구리인출 전력구 현황

금회 정밀안전점검을 통한 외관조사결과, 주요 손상은 전력구 내의 슬래브 및 벽체에서 발생한 균열(0.3mm이상), 보수부백태, 보수부재균열, 철근노출, 백태, 파손 등이 조사되었다.

금회 조사 결과, 기 점검시 조사된 균열의 규모 진전은 없으나 전력구 및 수직구에 신규 손상(백태, 균열, 철근노출)이 발생 된 것을 확인하였다. 기 점검시 상부슬래브 Sta.118m에서 조사된 철근노출 손상은 단면복구(방청)가 필요로 하며, 그 외의 손상들도 유지관리를 위한 보수가 필요 하다.
