## 제 3 장 문발S/S인출

문발S/S인출 전력구는 2011년 3월 준공된 한국전력공사 경기북부분부에서 관할하는 송전전력구이며, 형식은 철근콘크리트(BOX) □ 2.2X(2.1~3.0)m 규격으로 연장 26m의 전력구가 변전소 지하에 매설되어 위치하고 있다. 내부로는 송전, 지중등의 케이블이 지지대에 고정되어 인입 및 인출 되도록 시공되어 있다.

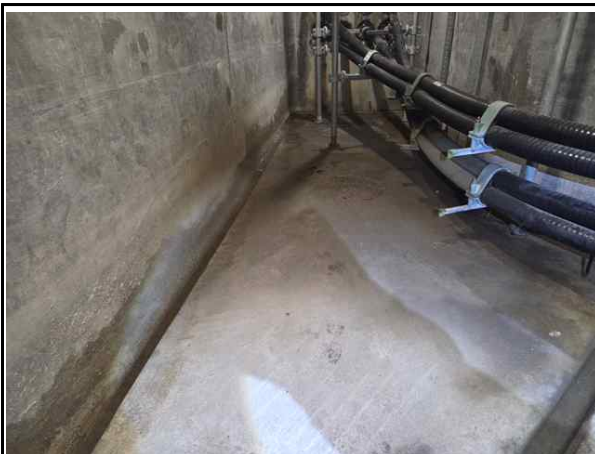
바닥부 전경

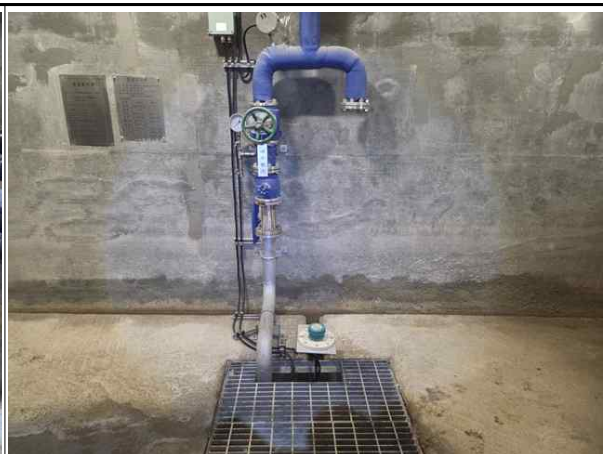
배수펌프 전경

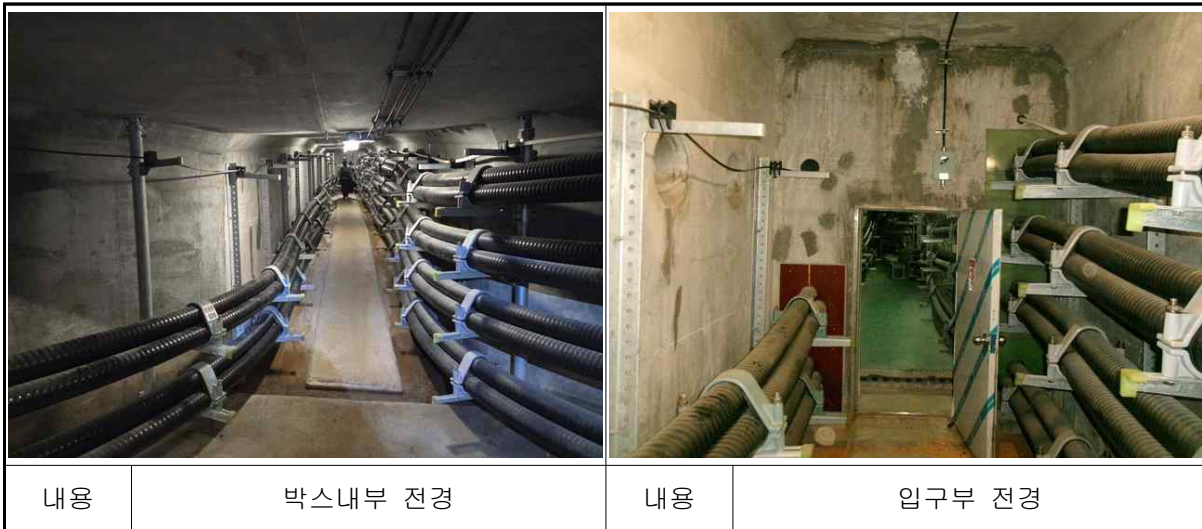
【사진 3.1】 문발SS인출 전력구 현황

문발S/S인출 전력구는 2011년 3월 준공된 한국전력공사 경기북부분부에서 관할하는 송전전력구이며, 형식은 철근콘크리트(BOX) □ 2.2X(2.1~3.0)m 규격으로 연장 26m의 전력구가 변전소 지하에 매설되어 위치하고 있다. 내부로는 송전, 지중등의 케이블이 지지대에 고정되어 인입 및 인출 되도록 시공되어 있다.

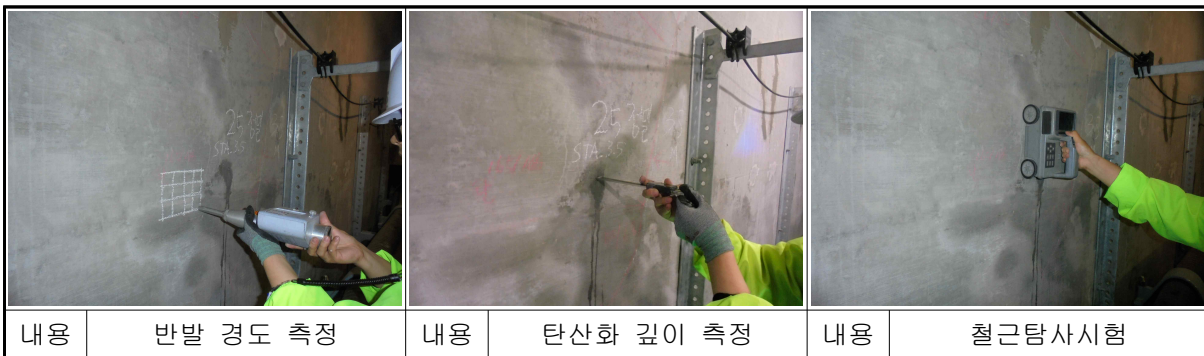
【사진 3.4】 문발SS인출 전력구 재료시험 전경

탄산화깊이 측정결과 상태등급은 탄산화 잔여깊이 30mm 이상인 ‘a’ 등급으로 “탄산화에 의한 내부 철근 부식 가능성 없음”으로 평가되었다.

금회 탄산화 시험 결과를 토대로 22년도 정밀안전점검과 비교 검토한 결과 측정값에 차이가 있으나, 이는 측정위치의 차이에 의한 편차로 전개소 탄산화 잔여깊이 30mm 이상인 ‘a’ 등급으로 측정되어 탄산화에 따른 철근부식 우려가 없는 양호한 상태인 것으로 분석되었다.
