## 제 12 장 지도능곡

### 12.1 시설물 개요

본 맨홀은 경기도 고양시 화정동 ~ 행신동 일원에 위치한 시설물로 총 14개소(#1 ~ 14)의 철근 콘크리트 구조물로 시공되어 있으며 본 시설물의 세부내용은 다음과 같다.

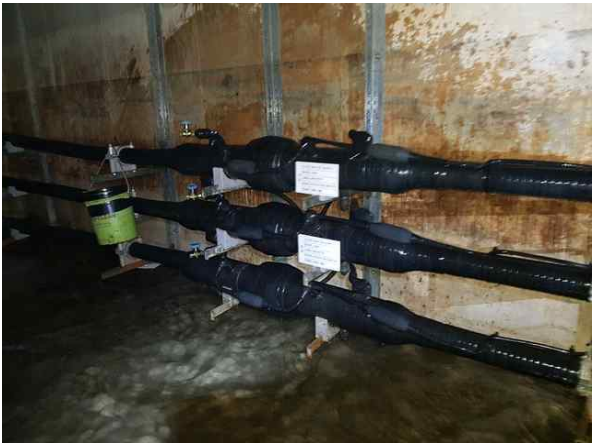
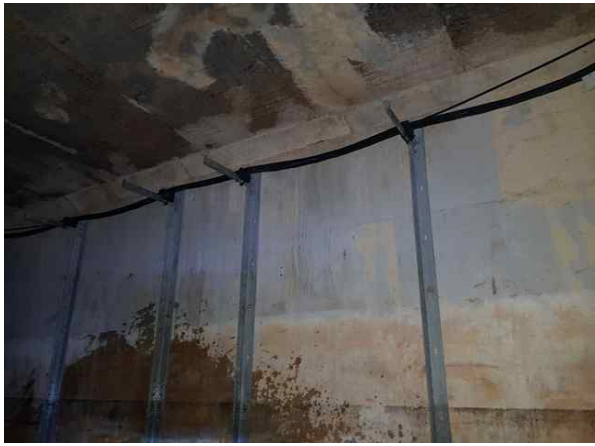
【사진 12.4】 부속 및 부대설비 현황

수용시설의 부속시설인 이음부, 지지대, 받침대는 파손 및 변형이 발생 되지 않은 상태이며, 볼트결속 및 용접상태도 특별한 손상이 발생 되지 않은 양호한 상태인 것으로 조사되었다.

| 내용 | 받침대<br>상태양호 | 내용 | 지지대<br>상태양호 |

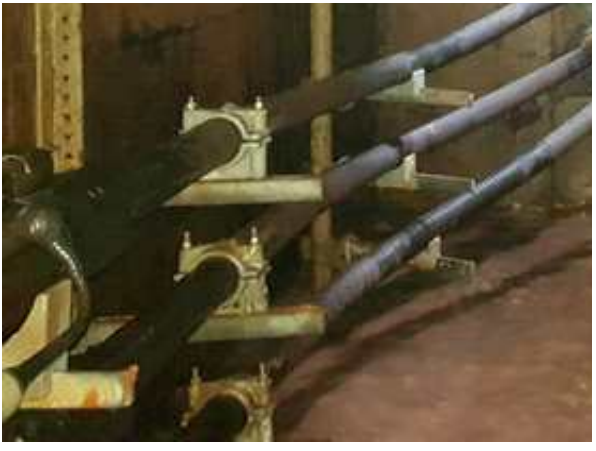
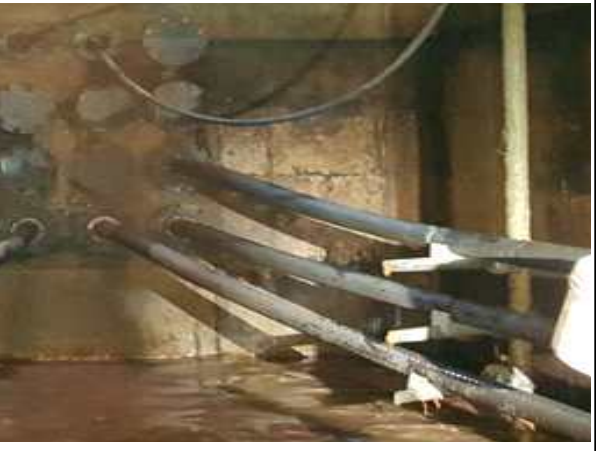
【사진 12.8】 부속 및 부대설비 현황

수용시설의 부속시설인 이음부, 지지대, 받침대는 파손 및 변형이 발생 되지 않은 상태이며, 볼트결속 및 용접상태도 특별한 손상이 발생 되지 않은 양호한 상태인 것으로 조사되었다.

| 내용 | 받침대<br>상태양호 | 내용 | 지지대<br>상태양호 |

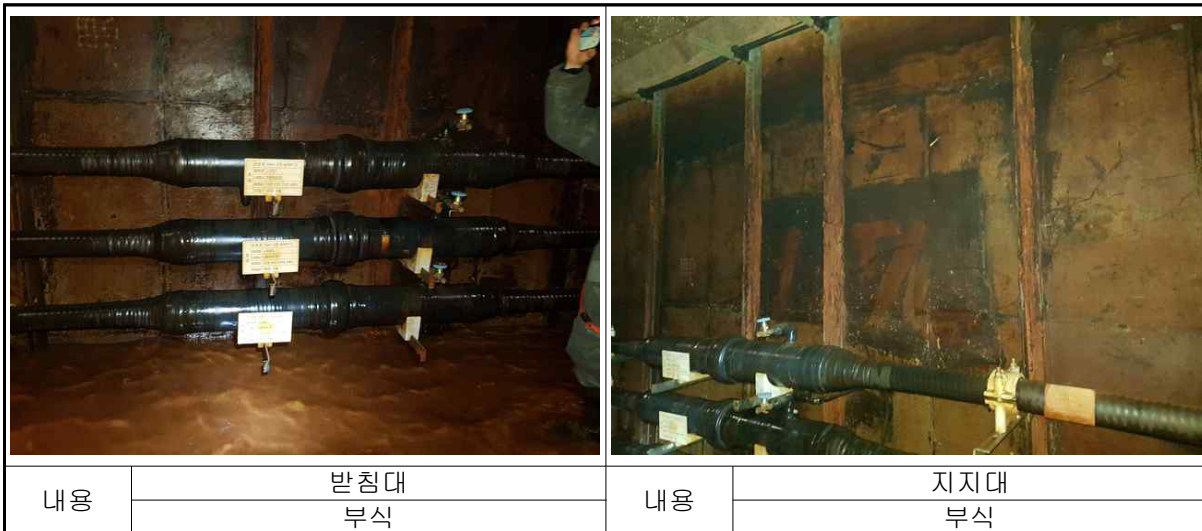
【사진 12.12】 부속 및 부대설비 현황

수용시설의 부속시설인 이음부, 지지대, 받침대는 관로구누수로 인하여 전반적으로 부식이 발생하고 있는 상태로 조사되었다, 볼트결속 및 용접상태는 특별한 손상이 발생되지 않은 양호한 상태인 것으로 조사되었다.

금회 조사 결과, 관로구누수가 조사되었다. 관로구누수는 시공 미흡 및 장기 공용에 따른 연결볼트 탈락, 상부 차량 하중에 의한 관로구 손상 등이 원인으로 판단되며, 누수 정도가 심한 상태로 관로구누수로 인하여 지지대 등의 부속시설에 부식이 발생한 상황으로 관로구보수가 필히 실시되어야 한다고 판단된다.

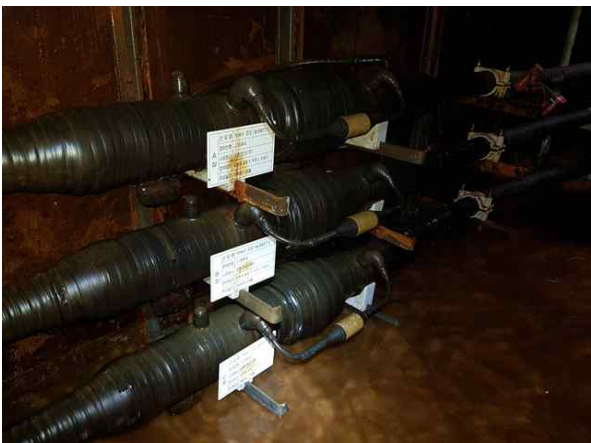
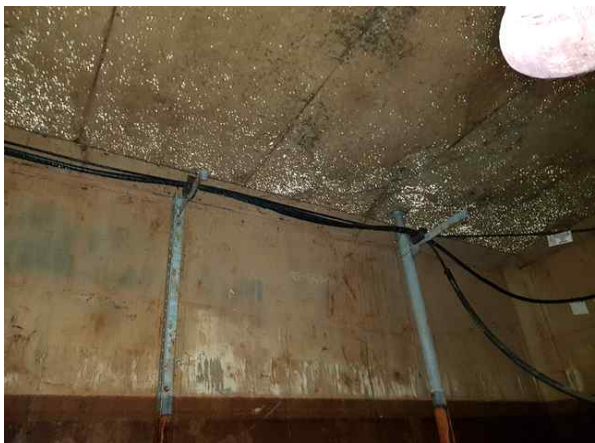
【사진 12.16】 부속 및 부대설비 현황

수용시설의 부속시설인 이음부, 지지대, 받침대는 파손 및 변형이 발생 되지 않은 상태이며, 볼트결속 및 용접상태도 특별한 손상이 발생 되지 않은 양호한 상태인 것으로 조사되었다.

| 내용 | 받침대<br>상태양호 | 내용 | 지지대<br>상태양호 |

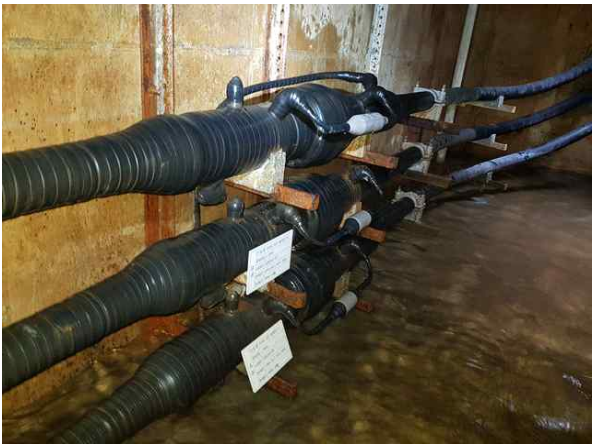
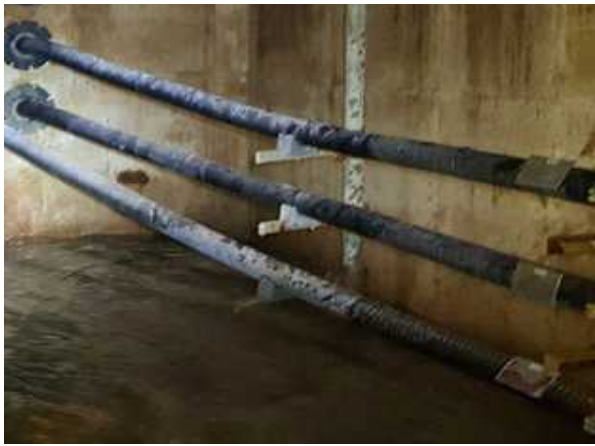
【사진 12.20】 부속 및 부대설비 현황

수용시설의 부속시설인 이음부, 지지대, 받침대는 파손 및 변형이 발생 되지 않은 상태이며, 볼트결속 및 용접상태도 특별한 손상이 발생 되지 않은 양호한 상태인 것으로 조사되었다.

| 내용 | 받침대<br>상태양호 | 내용 | 지지대<br>상태양호 |

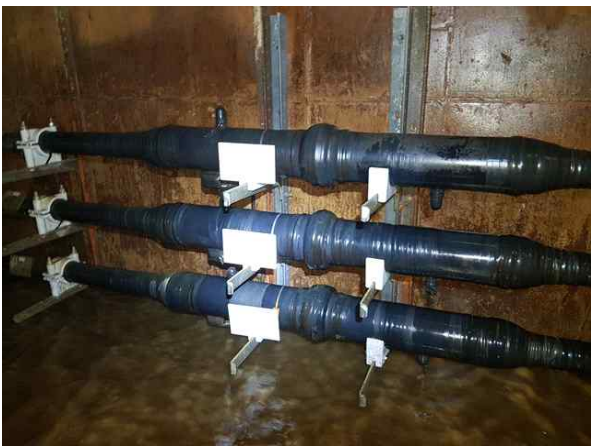
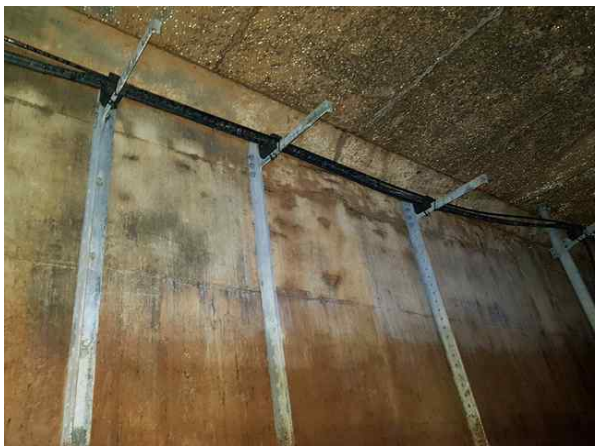
【사진 12.24】 부속 및 부대설비 현황

| 내용 | 받침대<br>상태양호 | 내용 | 지지대<br>상태양호 |

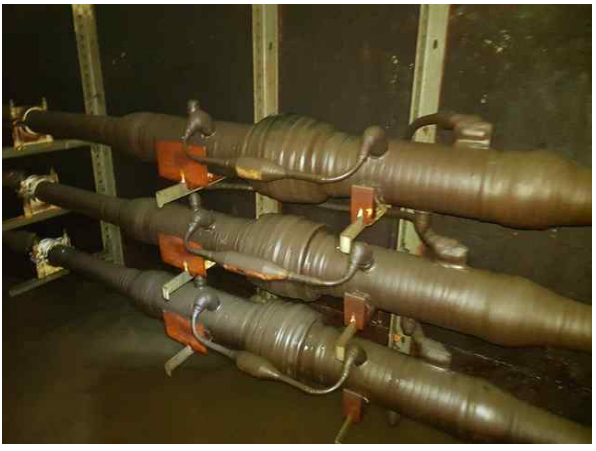
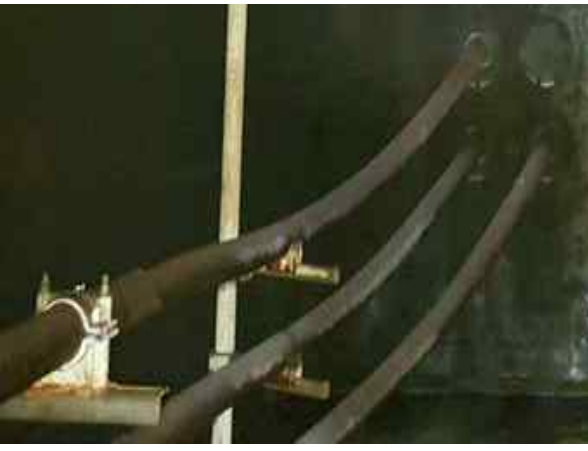
【사진 12.28】 부속 및 부대설비 현황

| 내용 | 받침대<br>상태양호 | 내용 | 지지대<br>상태양호 |

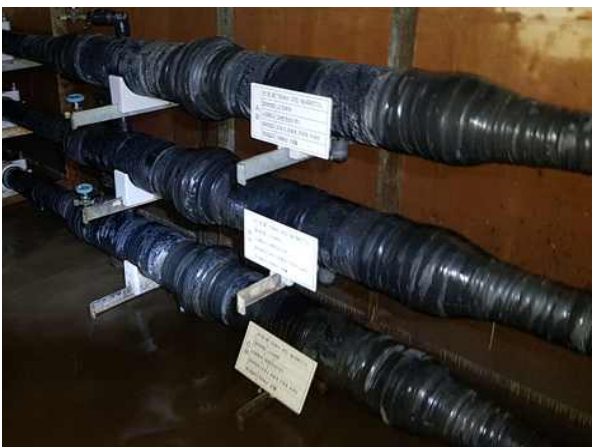
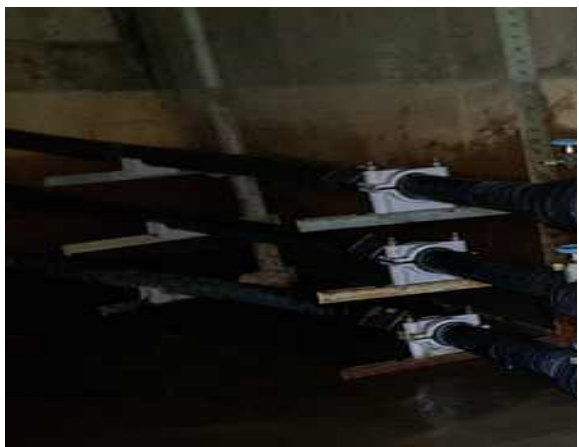
【사진 12.36】 부속 및 부대설비 현황

| 내용 | 받침대<br>상태양호 | 내용 | 지지대<br>상태양호 |

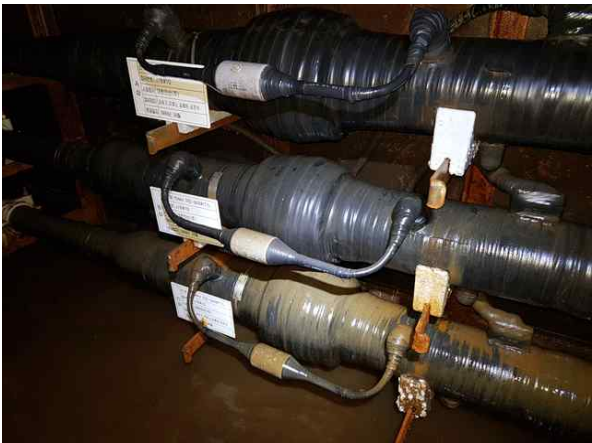
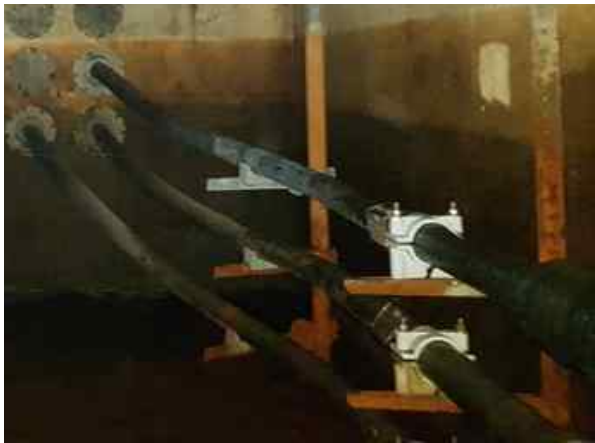
| 내용 | 받침대 | 내용 | 지지대 |
| | 상태양호 | | 상태양호 |

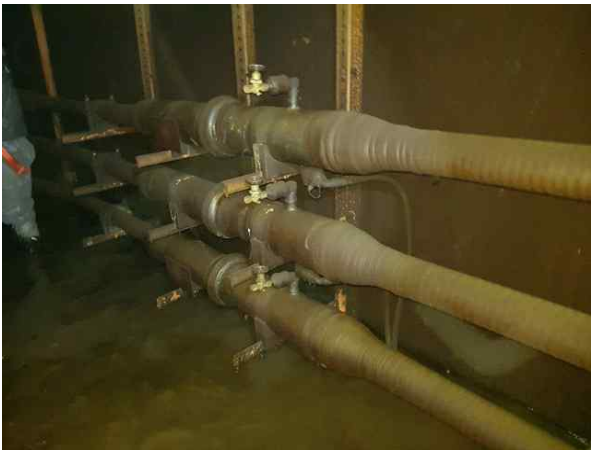
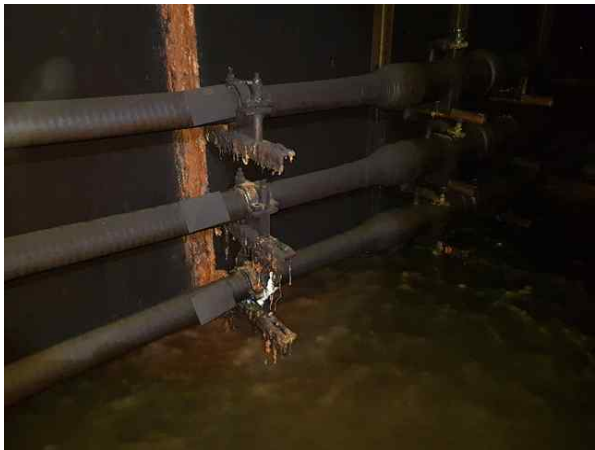
【사진 12.48】 부속 및 부대설비 현황

| 내용 | 받침대<br>상태양호 | 내용 | 지지대<br>상태양호 |

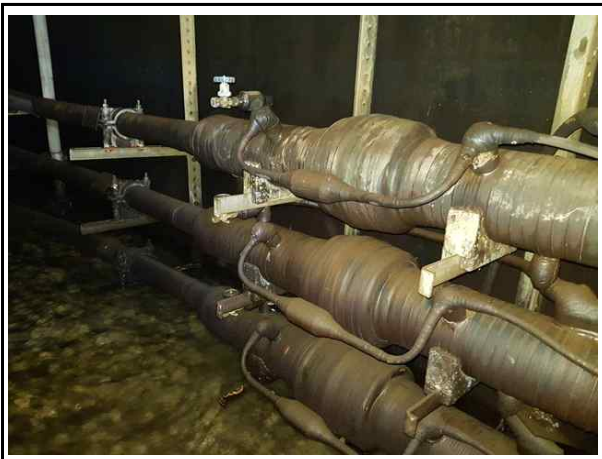
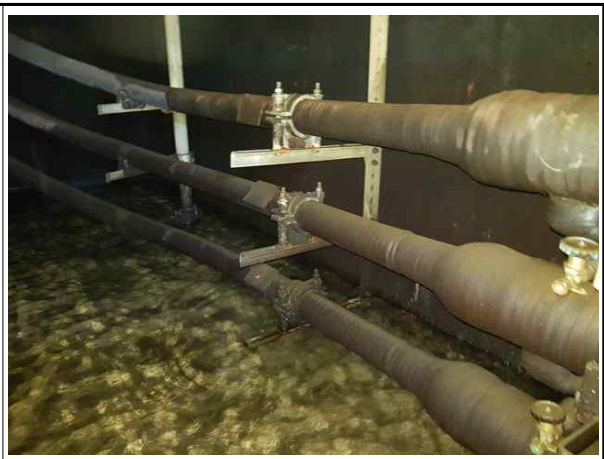
| 내용 | 받침대 | 내용 | 지지대 |
| | 상태양호 | | 상태양호 |

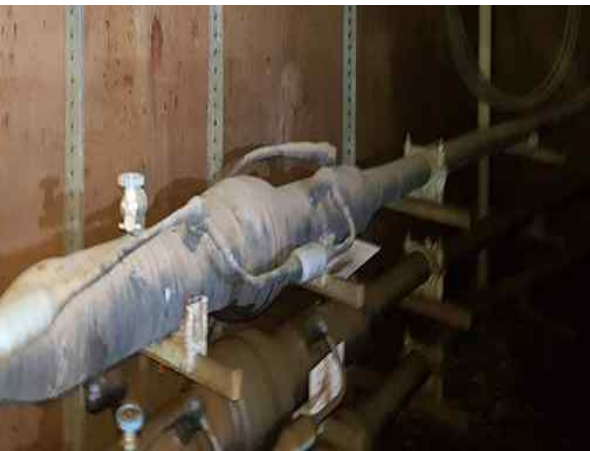
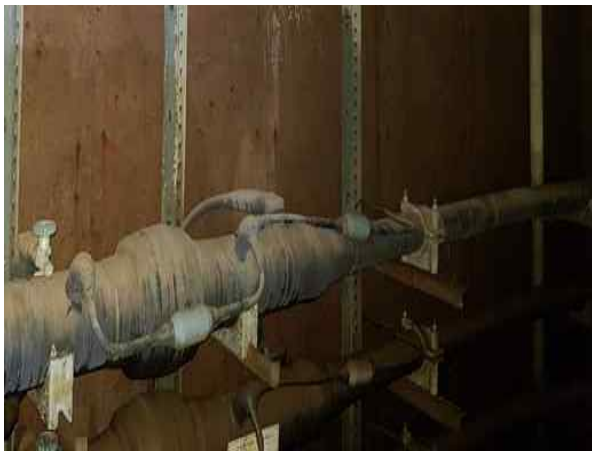
수용시설의 부속시설인 이음부, 지지대, 받침대는 파손 및 변형이 발생 되지 않은 상태이며, 볼트결속 및 용접상태도 특별한 손상이 발생 되지 않은 양호한 상태인 것으로 조사되었다.

| 내용 | 받침대 | 내용 | 지지대 |
| | 상태양호 | | 상태양호 |
