## 제 13 장 신파주문발

### 13.1 시설물 개요

본 맨홀은 경기도 파주시 와동동 ~ 다율동 일원에 위치한 시설물로 총 10개소(#4,5,7 ~ 14)의 철근 콘크리트 구조물로 시공되어 있으며 본 시설물의 세부내용은 다음과 같다.

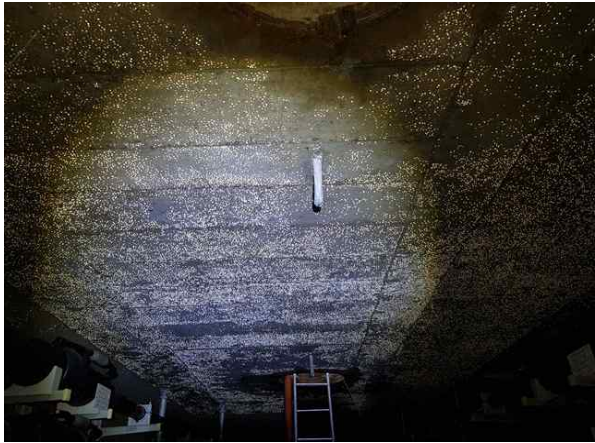
| 내용 | 벽체부<br>백태 | 내용 | 상부슬래브<br>상태양호 |

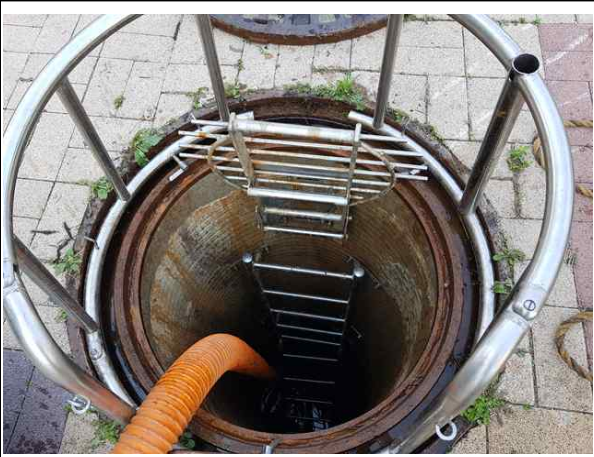
| 내용 | 안전사다리<br>상태양호 | 내용 | 맨홀 수직부<br>백태 |

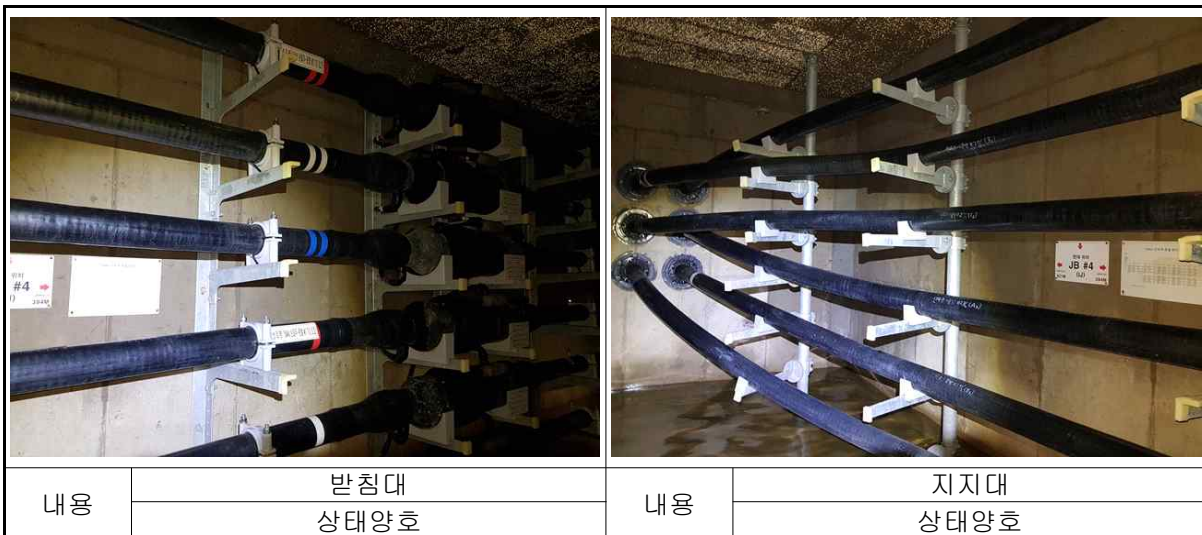
【사진 13.4】 부속 및 부대설비 현황

수용시설의 부속시설인 이음부, 지지대, 받침대는 파손 및 변형이 발생 되지 않은 상태이며, 볼트결속 및 용접상태도 특별한 손상이 발생 되지 않은 양호한 상태인 것으로 조사되었다.

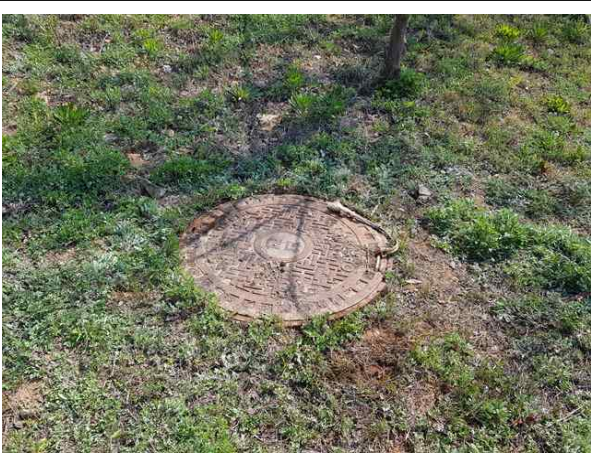
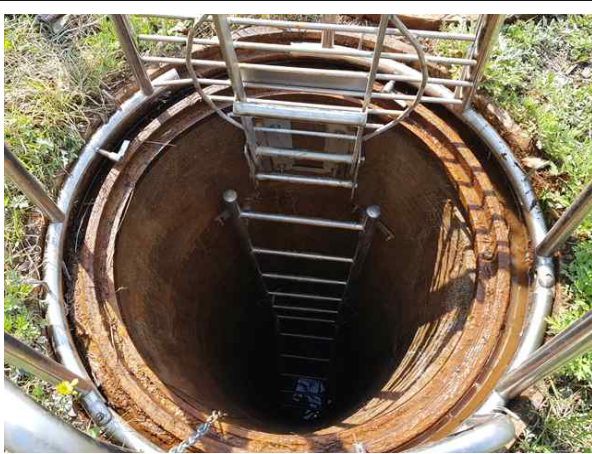
【사진 13.7】 맨홀 외부 주요 손상

금회 정밀안전점검을 통한 맨홀 외부 외관조사결과, 주요 손상이 없는 양호한 상태로 조사되었다.

| 내용 | 맨홀 외부 | 내용 | 안전사다리 |
| | 상태양호 | | 상태양호 |

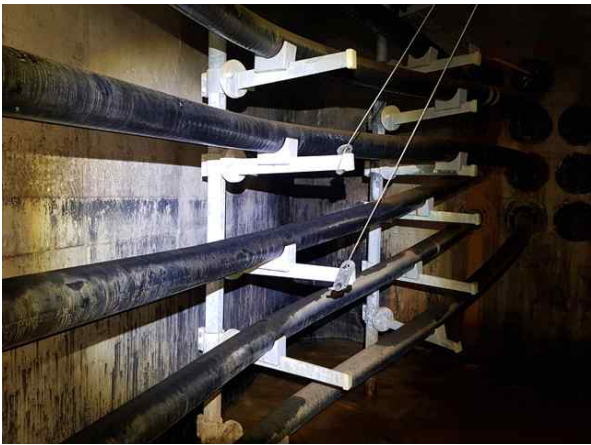
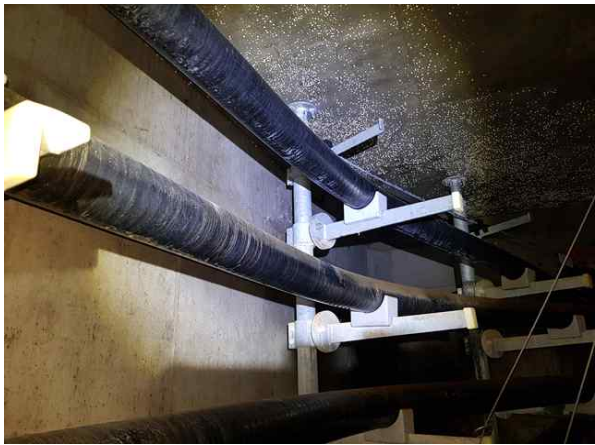
수용시설의 부속시설인 이음부, 지지대, 받침대는 파손 및 변형이 발생 되지 않은 상태이며, 볼트결속 및 용접상태도 특별한 손상이 발생 되지 않은 양호한 상태인 것으로 조사되었다.

| 내용 | 받침대 | 내용 | 지지대 |
| | 상태양호 | | 상태양호 |

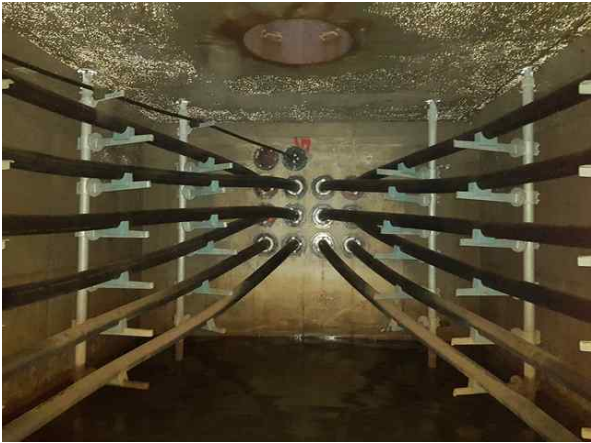
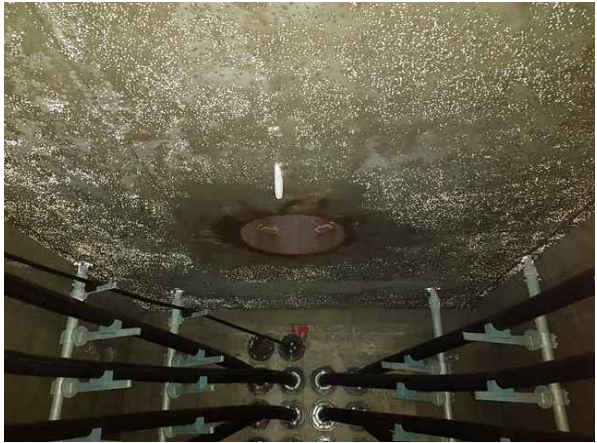
【사진 13.10】 맨홀 내부 주요 손상

금회 정밀안전점검을 통한 맨홀 내부 외관조사결과, 주요 손상이 없는 양호한 상태로 조사되었다

| 내용 | 벽체부 | 내용 | 상부 슬래브 |
| | 상태양호 | | 상태양호 |

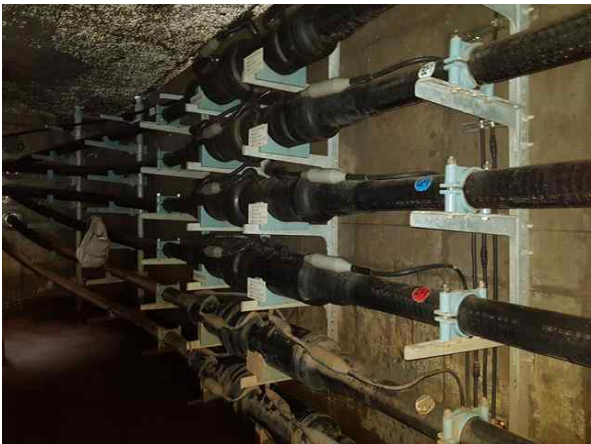
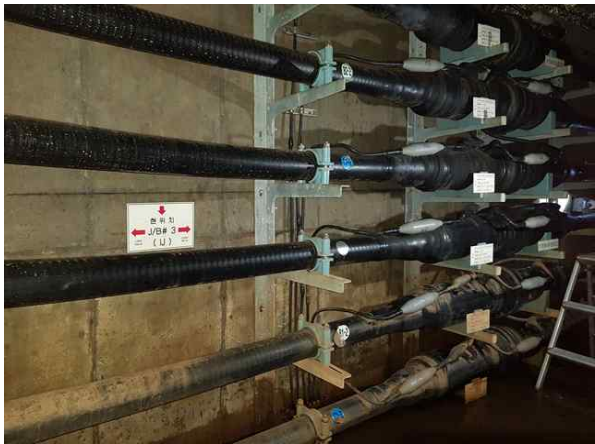
【사진 13.12】 부속 및 부대설비 현황

수용시설의 부속시설인 이음부, 지지대, 받침대는 파손 및 변형이 발생 되지 않은 상태이며, 볼트결속 및 용접상태도 특별한 손상이 발생 되지 않은 양호한 상태인 것으로 조사되었다.

| 내용 | 받침대<br>상태양호 | 내용 | 지지대<br>상태양호 |

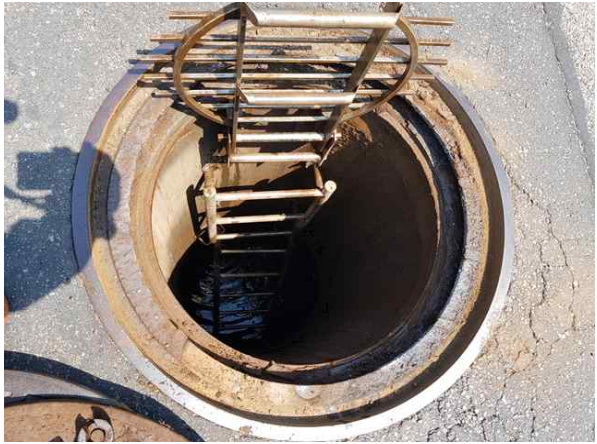
| 내용 | 포장부<br>아스콘망상균열 | 내용 | 점검사다리<br>상태양호 |

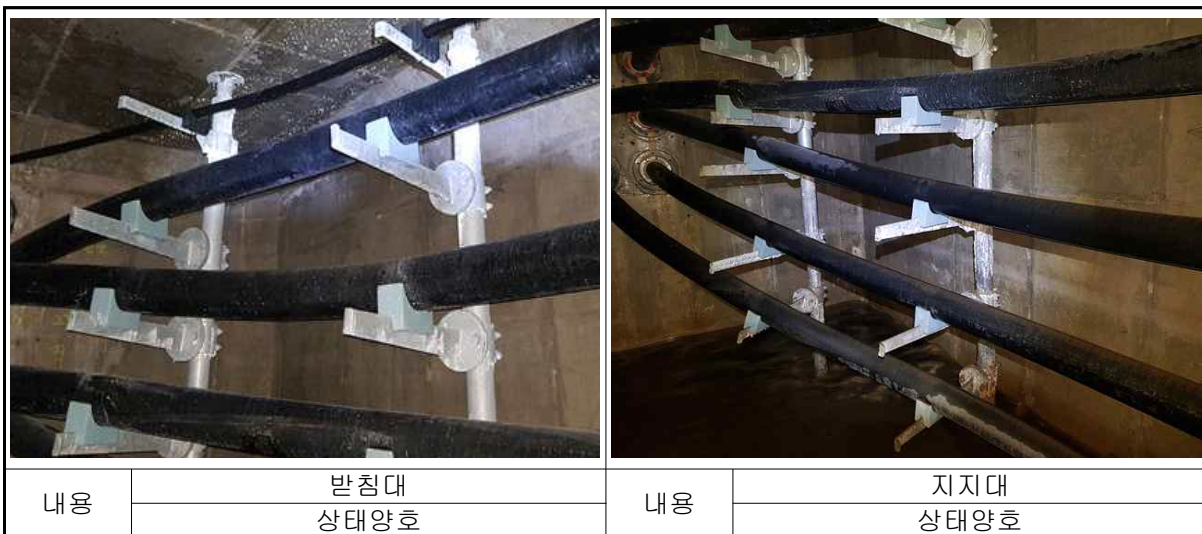
【사진 13.16】 부속 및 부대설비 현황

수용시설의 부속시설인 이음부, 지지대, 받침대는 파손 및 변형이 발생 되지 않은 상태이며, 볼트결속 및 용접상태도 특별한 손상이 발생 되지 않은 양호한 상태인 것으로 조사되었다.

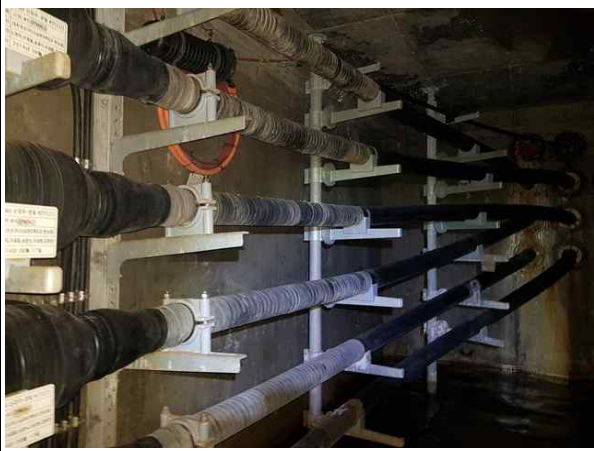
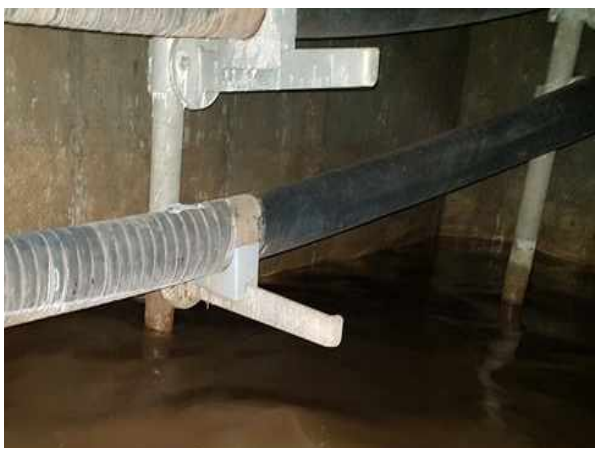
수용시설의 부속시설인 이음부, 지지대, 받침대는 파손 및 변형이 발생 되지 않은 상태이며, 볼트결속 및 용접상태도 특별한 손상이 발생 되지 않은 양호한 상태인 것으로 조사되었다.

| 내용 | 받침대 | 내용 | 지지대 |
| | 상태양호 | | 상태양호 |

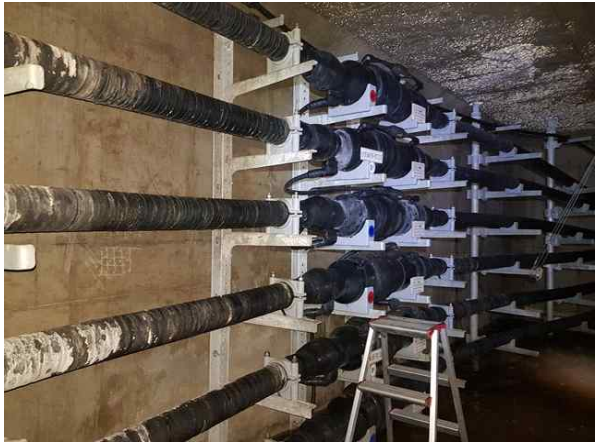
| 내용 | 상부슬래브<br>재료분리 | 내용 | 벽체부<br>상태양호 |

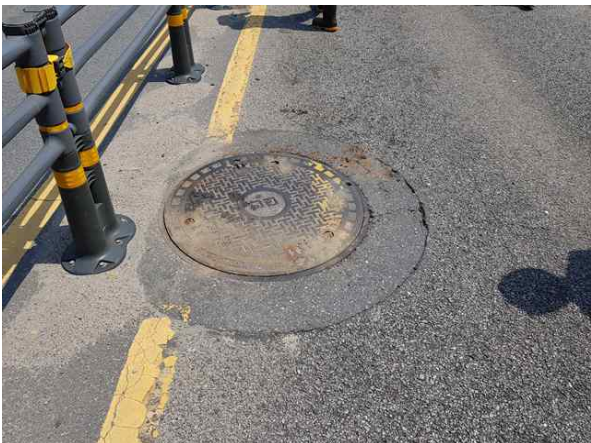
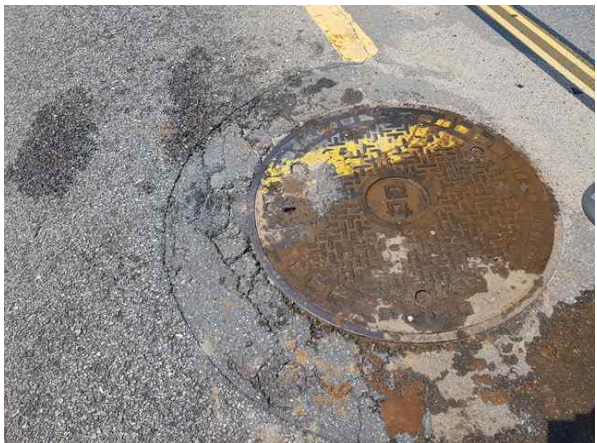
【사진 13.23】 맨홀 외부 주요 손상

| 내용 | 안전사다리<br>상태양호 | 내용 | 수직부<br>상태양호 |

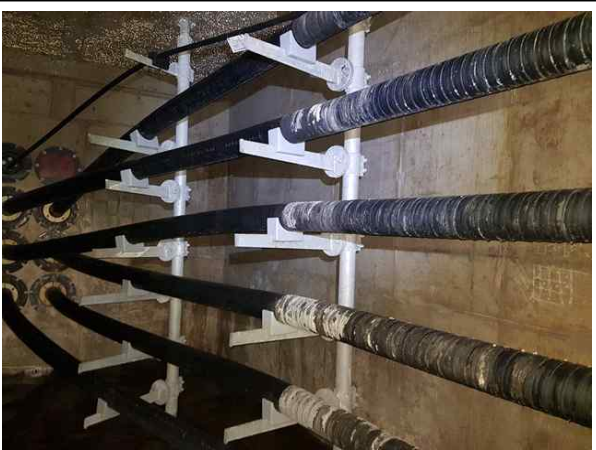
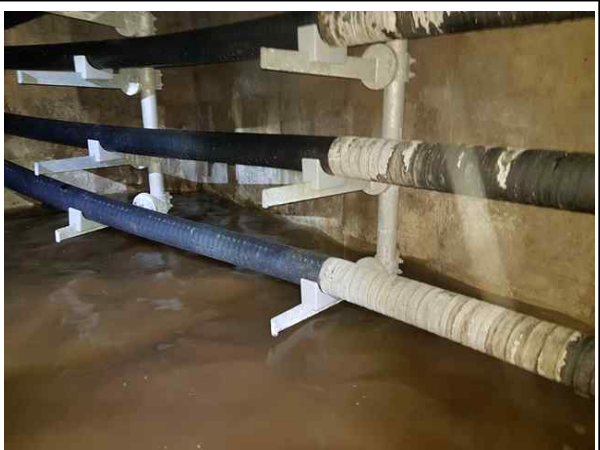
수용시설의 부속시설인 이음부, 지지대, 받침대는 파손 및 변형이 발생 되지 않은 상태이며, 볼트결속 및 용접상태도 특별한 손상이 발생 되지 않은 양호한 상태인 것으로 조사되었다.

| 내용 | 받침대 | 내용 | 지지대 |
| | 상태양호 | | 상태양호 |

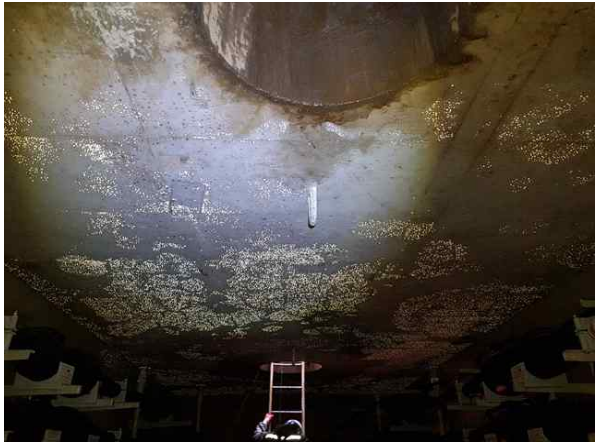
| 내용 | 상부슬래브<br>재료분리 | 내용 | 상부슬래브<br>상태양호 |

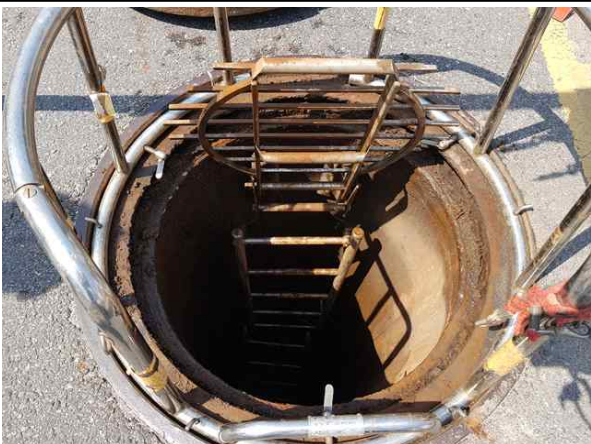
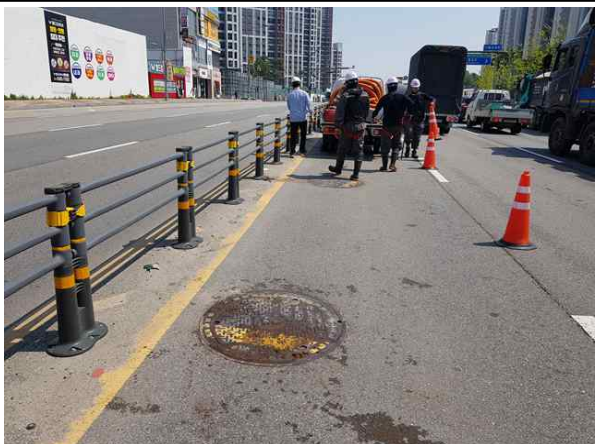
【사진 13.27】 맨홀 외부 주요 손상

금회 정밀안전점검을 통한 맨홀 외부 외관조사결과, 주요 손상이 없는 양호한 상태로 조사되었다.

| 내용 | 안전손잡이, 사다리<br>상태양호 | 내용 | 외부 맨홀<br>상태양호 |

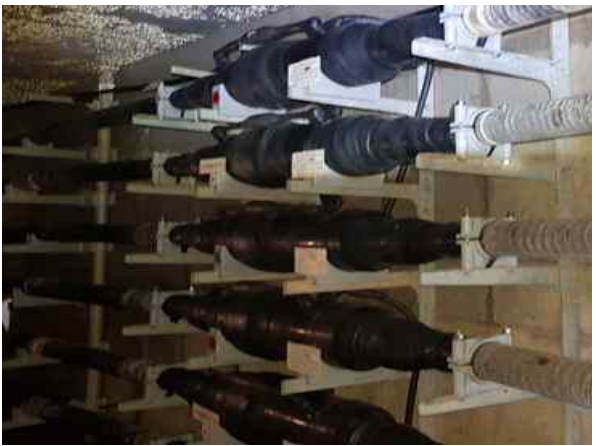
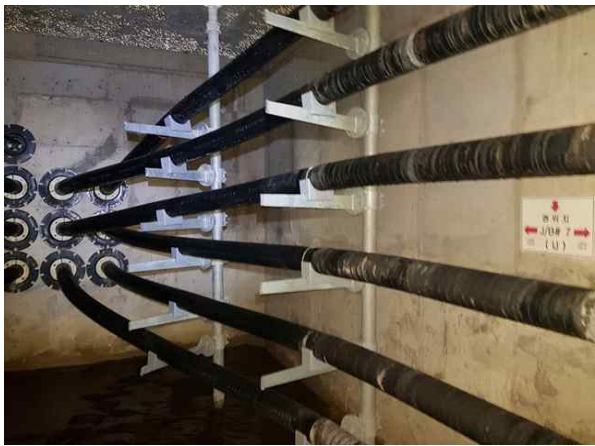
【사진 13.28】 부속 및 부대설비 현황

수용시설의 부속시설인 이음부, 지지대, 받침대는 파손 및 변형이 발생 되지 않은 상태이며, 볼트결속 및 용접상태도 특별한 손상이 발생 되지 않은 양호한 상태인 것으로 조사되었다.

| 내용 | 받침대<br>상태양호 | 내용 | 지지대<br>상태양호 |

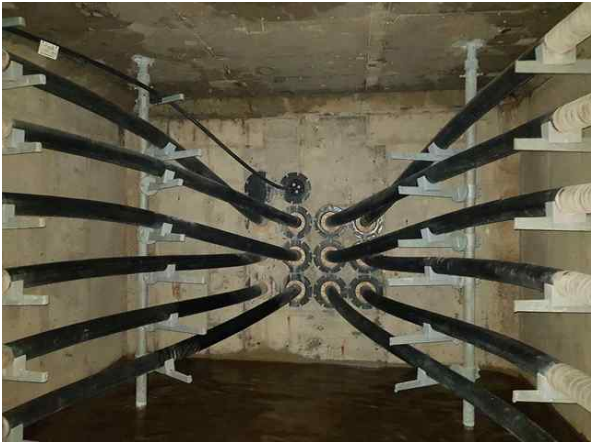
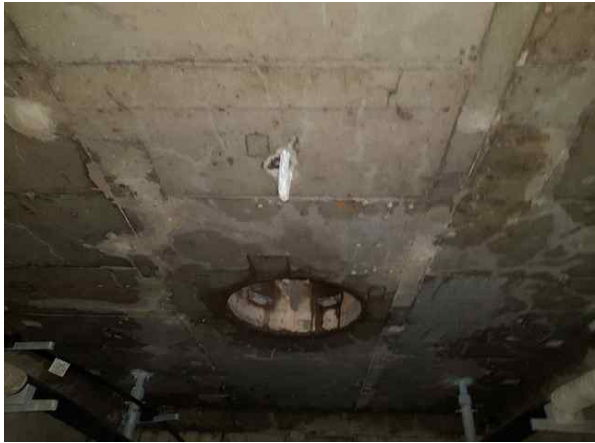
【사진 13.34】 맨홀 내부 주요 손상

금회 정밀안전점검을 통한 맨홀 내부 외관조사결과, 주요 손상이 없는 양호한 상태로 조사되었다.

| 내용 | 내부 벽체<br>상태양호 | 내용 | 상부슬래브<br>상태양호 |

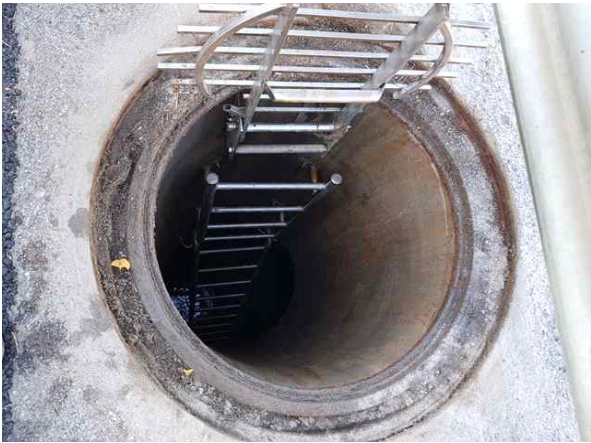
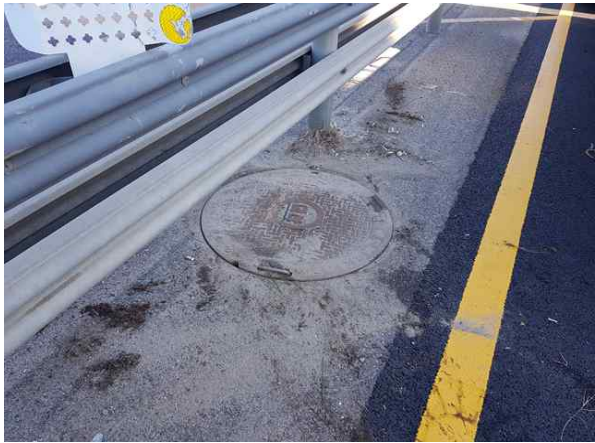
【사진 13.35】 맨홀 외부 주요 손상

금회 정밀안전점검을 통한 맨홀 외부 외관조사결과, 주요한 손상이 없는 양호한 상태로 조사되었다.

| 내용 | 안전사다리<br>상태양호 | 내용 | 맨홀 외부 전경<br>상태양호 |

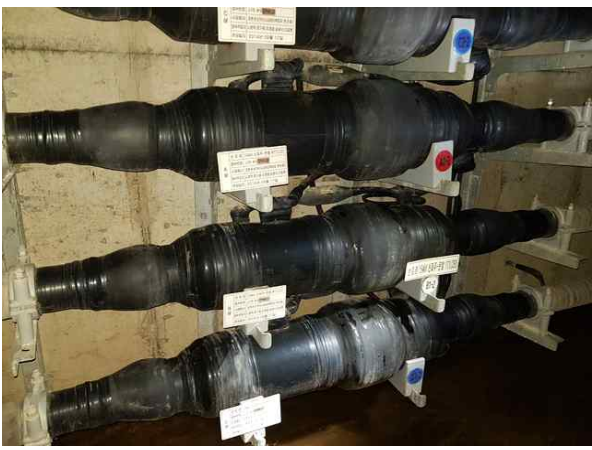
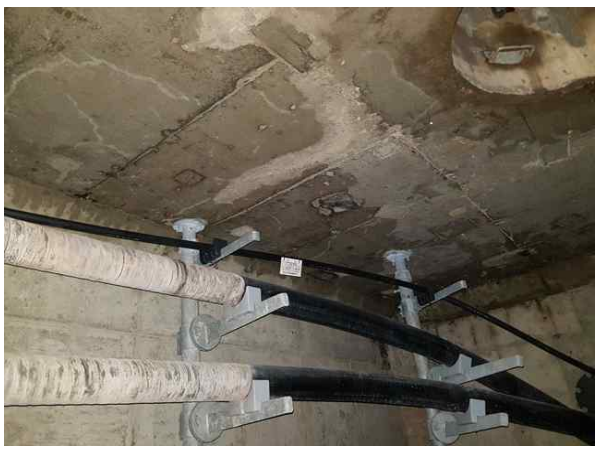
수용시설의 부속시설인 이음부, 지지대, 받침대는 파손 및 변형이 발생 되지 않은 상태이며, 볼트결속 및 용접상태도 특별한 손상이 발생 되지 않은 양호한 상태인 것으로 조사되었다.

| 내용 | 받침대 | 내용 | 지지대 |
| | 상태양호 | | 상태양호 |

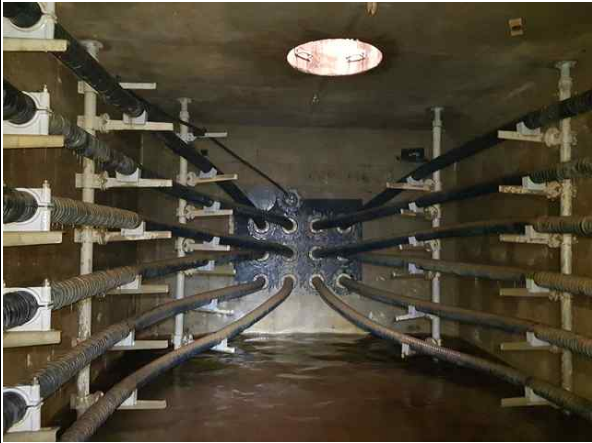
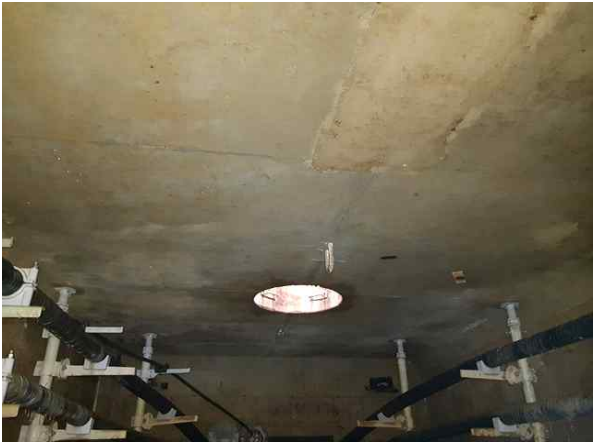
【사진 13.38】 맨홀 내부 주요 손상

금회 정밀안전점검을 통한 맨홀 내부 외관조사결과, 주요 손상이 없는 양호한 상태로 조사되었다.

| 내용 | 벽체 | 내용 | 상부슬래브 |
| | 상태양호 | | 상태양호 |

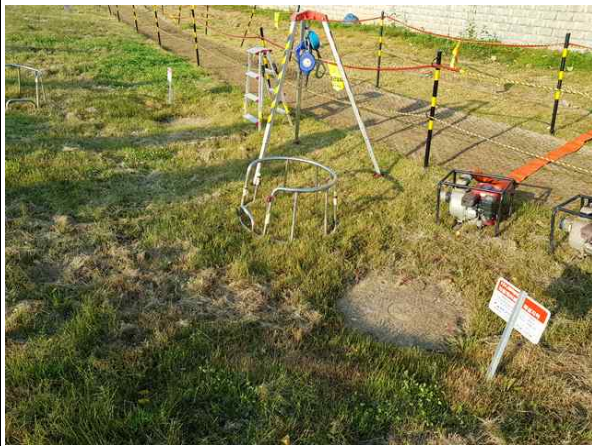
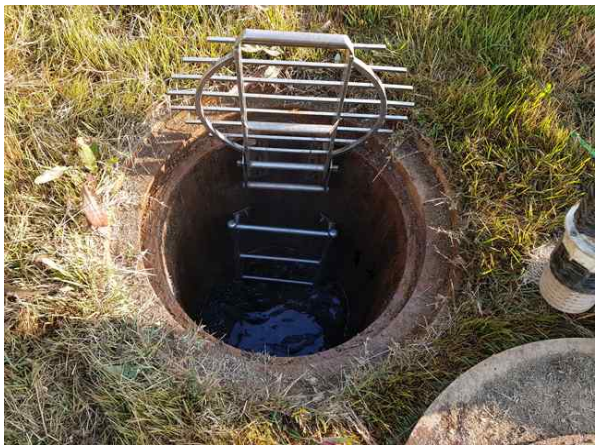
【사진 13.39】 맨홀 외부 주요 손상

금회 정밀안전점검을 통한 맨홀 외부 외관조사결과, 주요 손상이 없는 양호한 상태로 조사되었다.

| 내용 | 맨홀 외부 | 내용 | 안전사다리 |
| | 상태양호 | | 상태양호 |

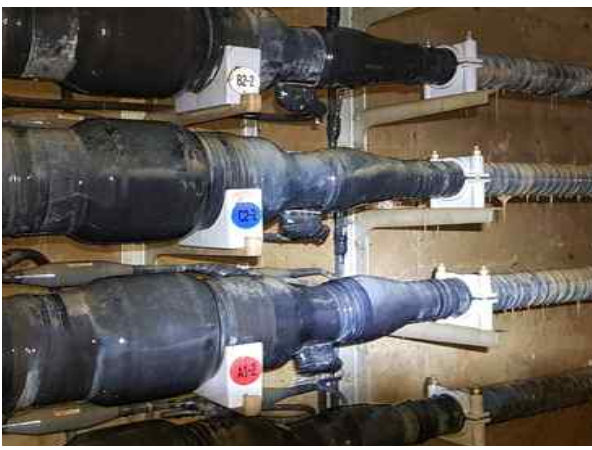
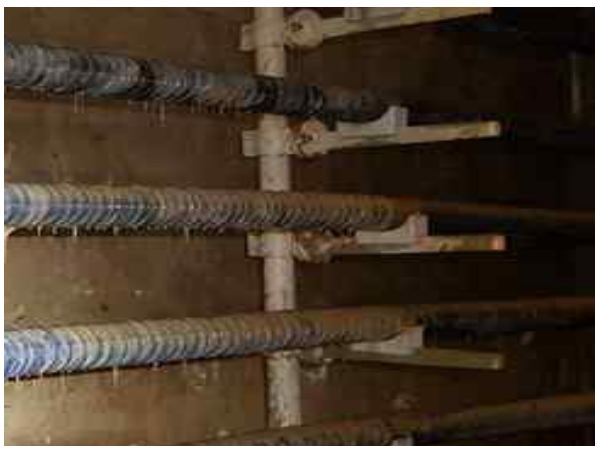
수용시설의 부속시설인 이음부, 지지대, 받침대는 파손 및 변형이 발생 되지 않은 상태이며, 볼트결속 및 용접상태도 특별한 손상이 발생 되지 않은 양호한 상태인 것으로 조사되었다.

| 내용 | 받침대 | 내용 | 지지대 |
| | 상태양호 | | 상태양호 |
