## 제 14 장 일산송포

### 14.1 시설물 개요

본 맨홀은 경기도 고양시 일산동구 백석동 ~ 일산서구 일산동 일원에 위치한 시설물로 총 15개소(#1 ~ 15)의 철근 콘크리트 구조물로 시공되어 있으며 본 시설물의 세부내용은 다음과 같다.

【사진 14.2】 맨홀 내부 주요 손상

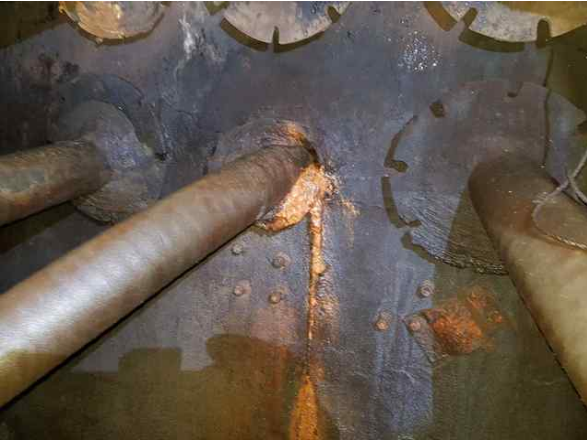
| | 관로구누수, 파손 | | 균열부백태 |

관로구누수는 시공 미흡 및 장기 공용에 따른 연결볼트 탈락, 상부 차량 하중에 의한 관로구 손상 등이 원인으로 판단되며, 누수로 인한 하부콘크리트 및 부속시설의 손상이 우려되므로 적절한 관로구 보수가 필요할 것으로 사료된다.

파손은 시공미흡 부위에 관로구 누수로 인한 수분점착이 지속되어 발생한 것으로 판단되며 관로구 보수 후 단면보수를 통한 내구성 확보가 필요한 것으로 판단된다.

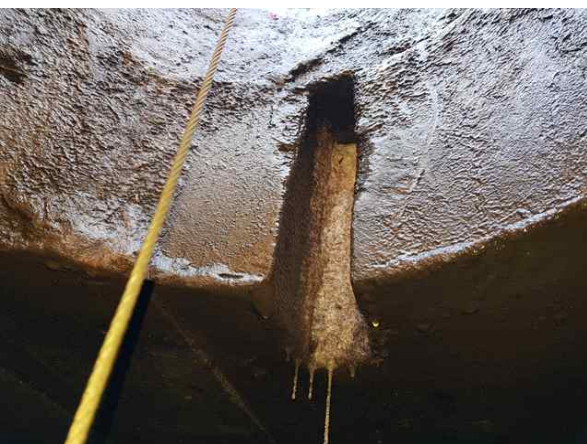
| | 백태 | | 철근노출 |

균열부백태 및 백태 손상은 시공 초기 콘크리트 타설 후 양생 과정에서 발생한 건조수축 등에 의해 형성된 손상부에 맨홀 내부의 습윤환경 및 관로구누수로 인한 수분점착이 반복되어 발생한 것으로 사료되며, 표면보수를 통한 내구성 확보가 필요한 것으로 판단된다.

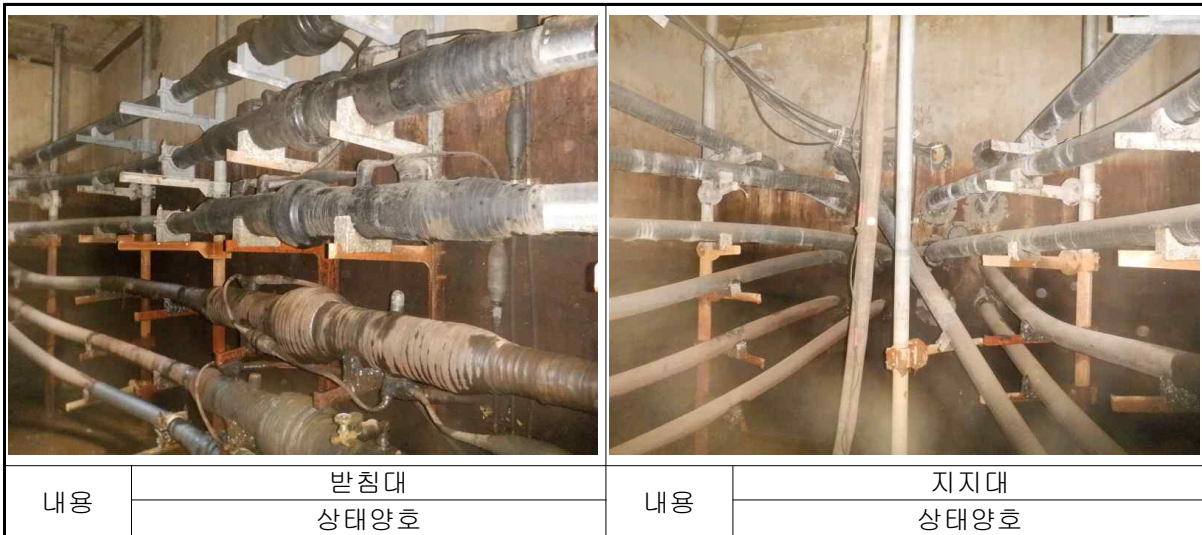
【사진 14.4】 부속 및 부대설비 현황

수용시설의 부속시설인 이음부, 지지대, 받침대는 파손 및 변형이 발생 되지 않은 상태이며, 볼트결속 및 용접상태도 특별한 손상이 발생 되지 않은 양호한 상태인 것으로 조사되었다.

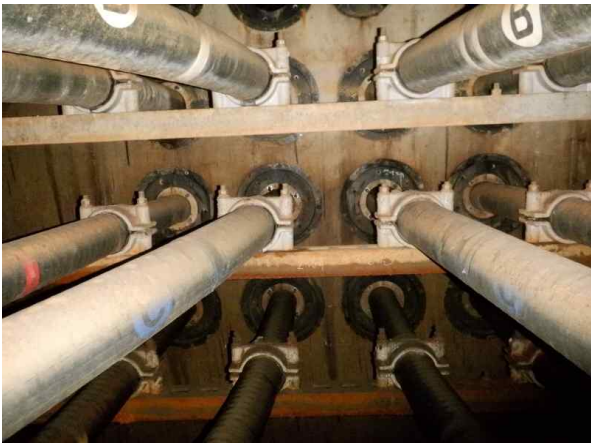
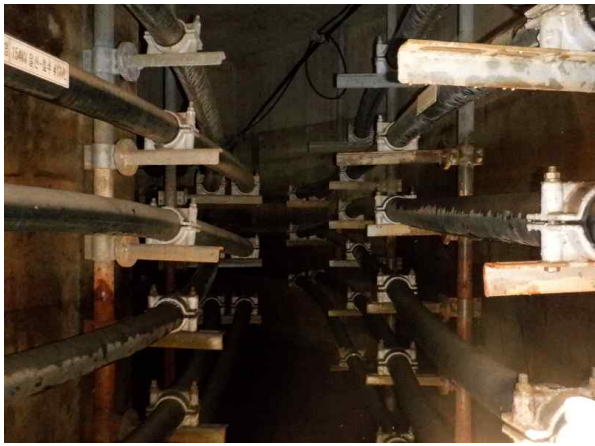
【사진 14.8】 부속 및 부대설비 현황

| 내용 | 받침대<br>상태양호 | 내용 | 지지대<br>상태양호 |

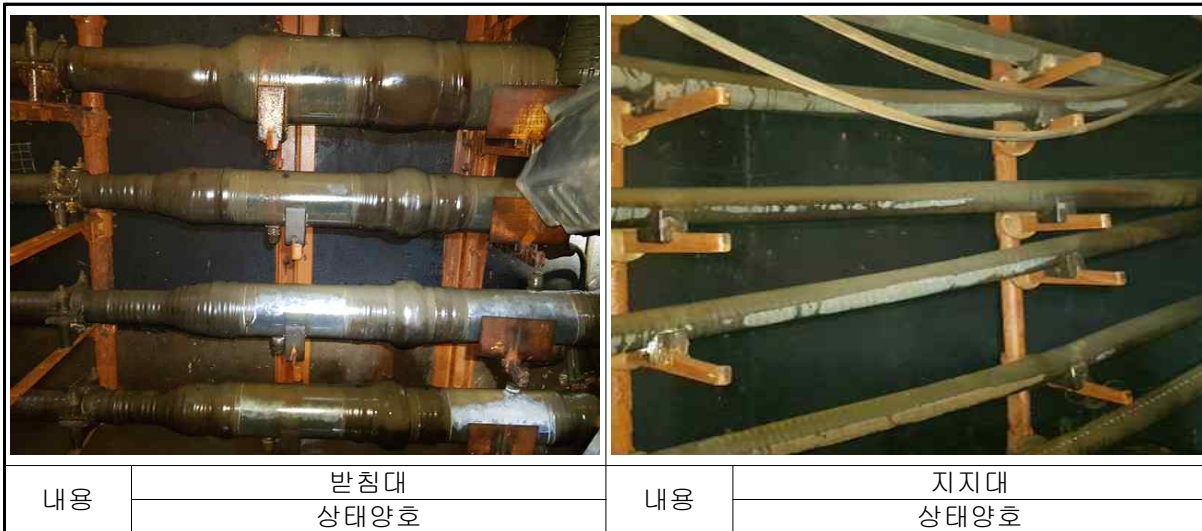
【사진 14.12】 부속 및 부대설비 현황

수용시설의 부속시설인 이음부, 지지대, 받침대는 파손 및 변형이 발생 되지 않은 상태이며, 볼트결속 및 용접상태도 특별한 손상이 발생 되지 않은 양호한 상태인 것으로 조사되었다.

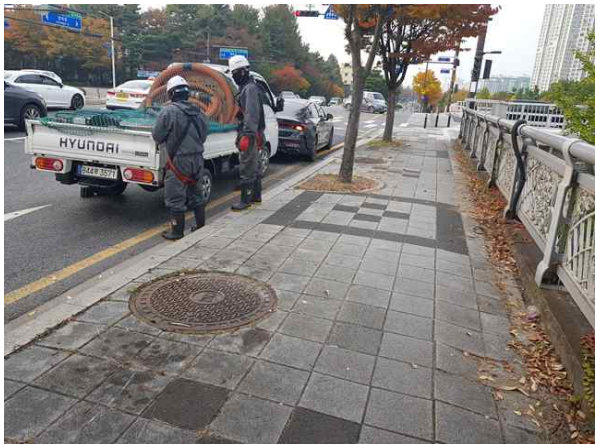
| 내용 | 안전손잡이<br>앵커볼트 풀림(흔들림) | 내용 | 맨홀 외부<br>상태양호 |

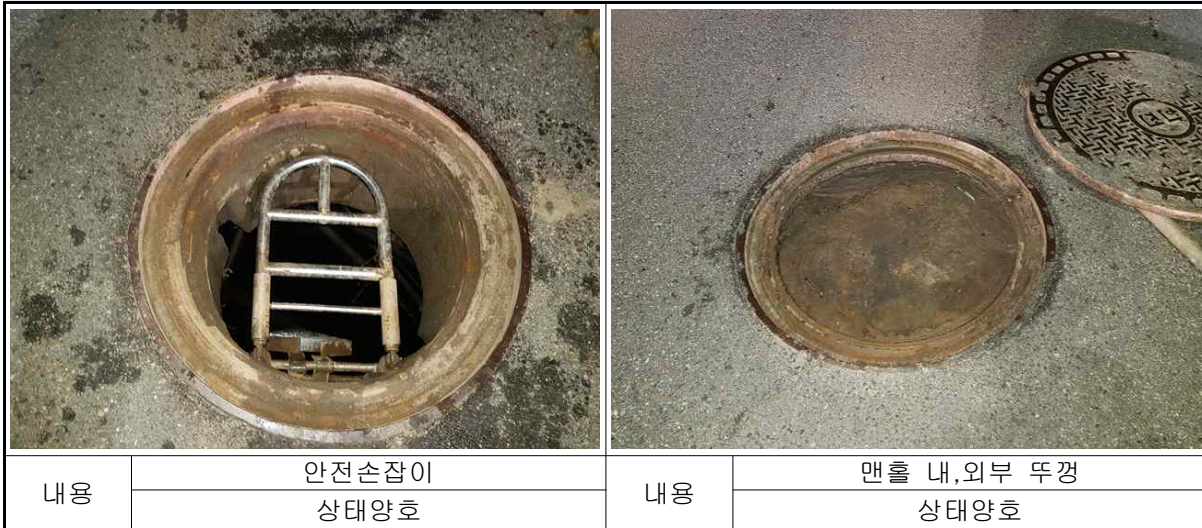
【사진 14.19】 맨홀 외부 주요 손상

| 구분 | 부재 | 손상 | 단위 | 개소 | 수량 | 비고 |
|---|---|---|---|---|---|---|
| | | 상태양호 | | | | |

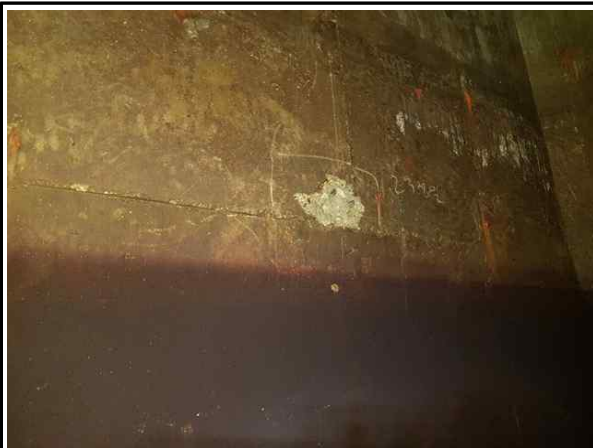
벽체부  
파손

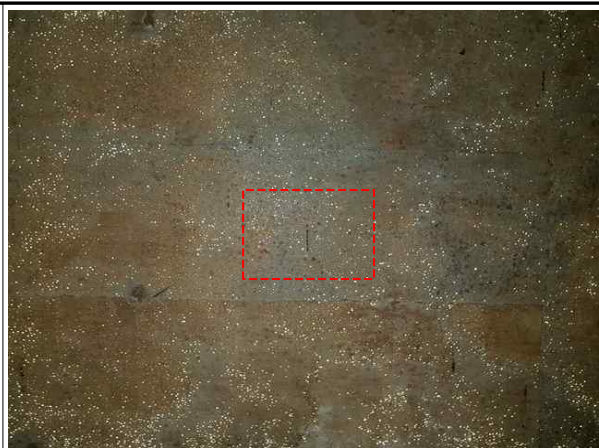
상부슬래브  
녹흔적

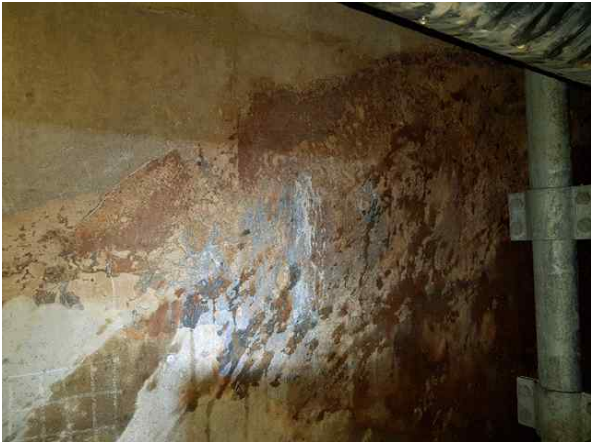
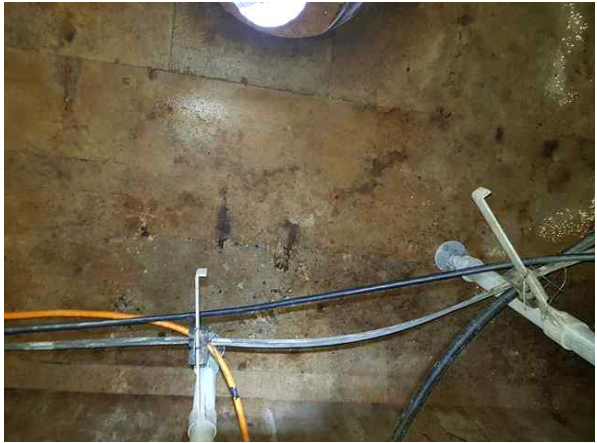
| 내용 | 벽체부 | 내용 | 상부슬래브 |
| | 백태 | | 철근노출 |

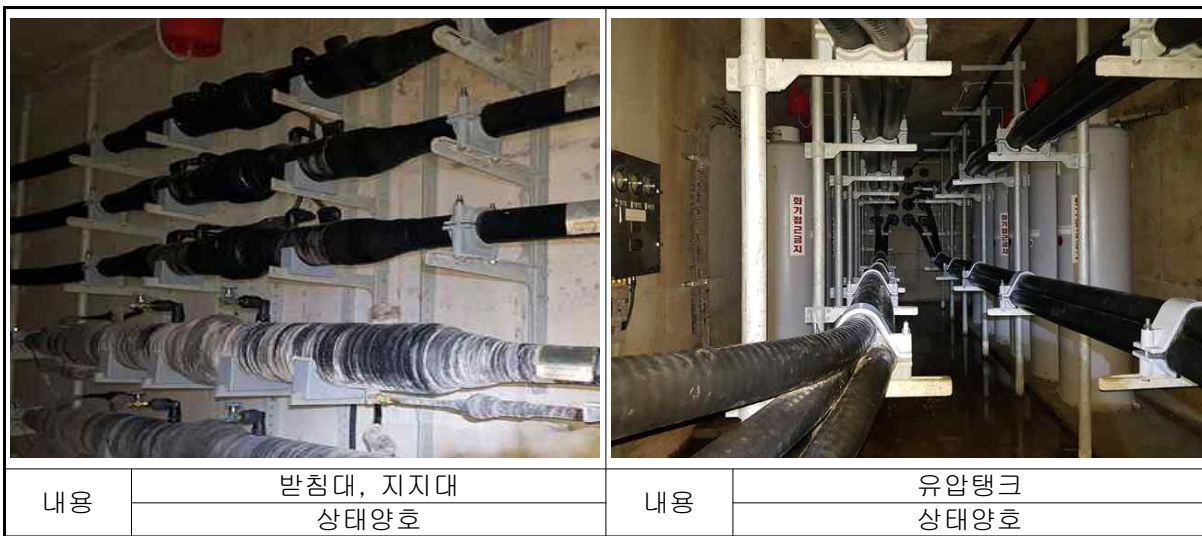
【사진 14.32】 부속 및 부대설비 현황

맨홀 내부 유압탱크, 유압장치 등은 특별한 손상이 발생 되지 않은 양호한 상태로 조사되었다.

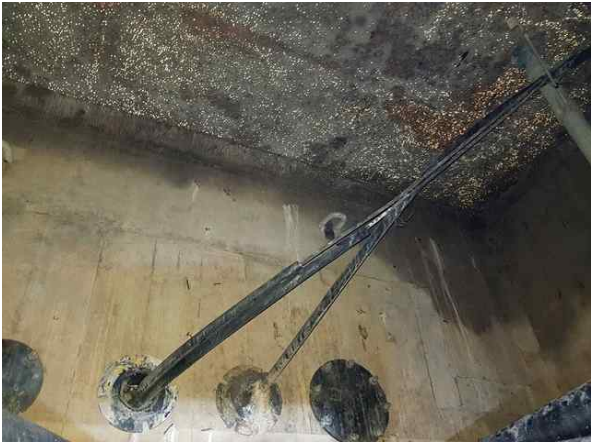
| 내용 | 벽체 | 내용 | 상부슬래브 |
| | 백태 | | 녹흔적 |

백태 손상은 시공 초기 콘크리트 타설 후 양생 과정에서 발생한 건조수축 등에 의해 형성된 손상부에 맨홀 내부의 습윤환경으로 인한 수분접촉이 반복되어 발생한 것으로 사료되며, 표면보수를 통한 내구성 확보가 필요한 것으로 판단된다.

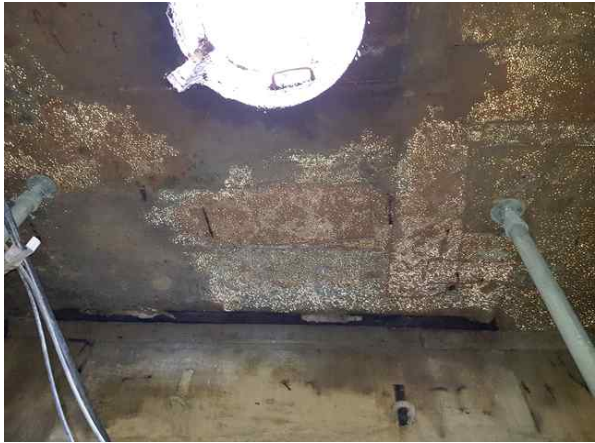
녹흔적은 상부슬래브의 잡철근들이 시공 미흡 및 초기 피복두께 부족으로 인하여 장기 공용 중 노출된 것으로 사료되며, 주의관찰을 실시 후 손상이 진전되어 철근노출이 발생할 경우 단면보수(방청)을 통한 내구성 확보가 필요한 것으로 판단된다.

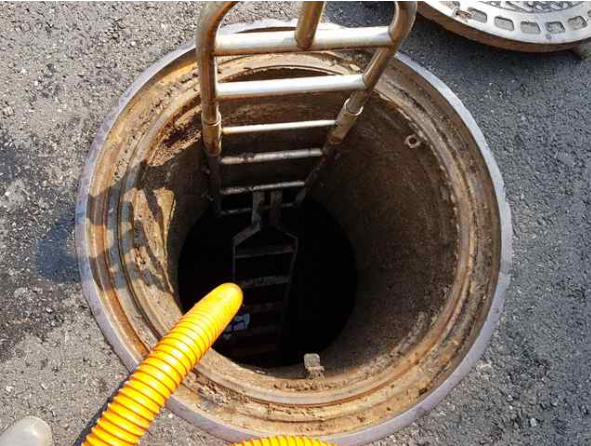
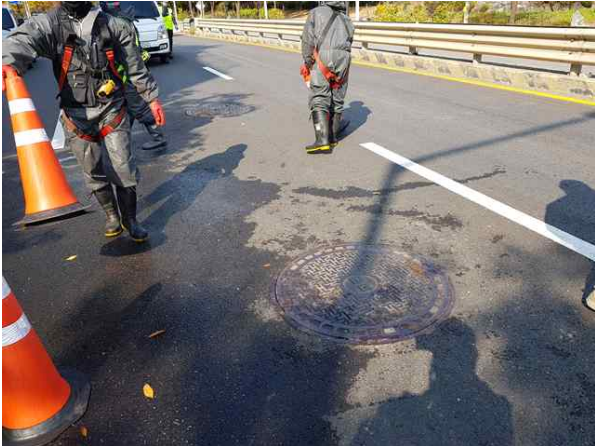
【사진 14.35】 맨홀 외부 주요 손상

금회 정밀안전점검을 통한 맨홀 외부 외관조사결과, 주요 손상이 없는 양호한 상태로 조사되었다.

| 내용 | 안전사다리 | 내용 | 맨홀 외부 |
| | 상태양호 | | 상태양호 |

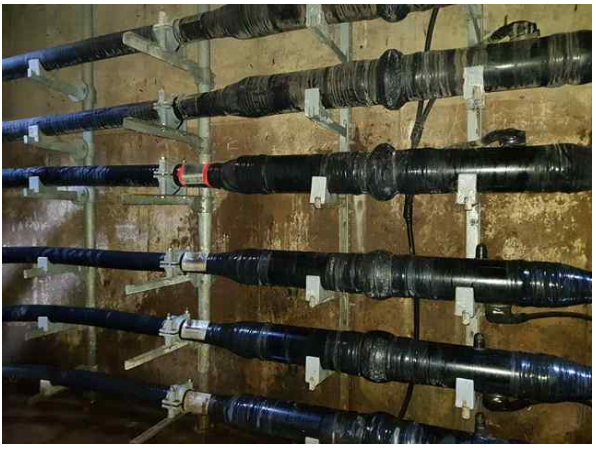
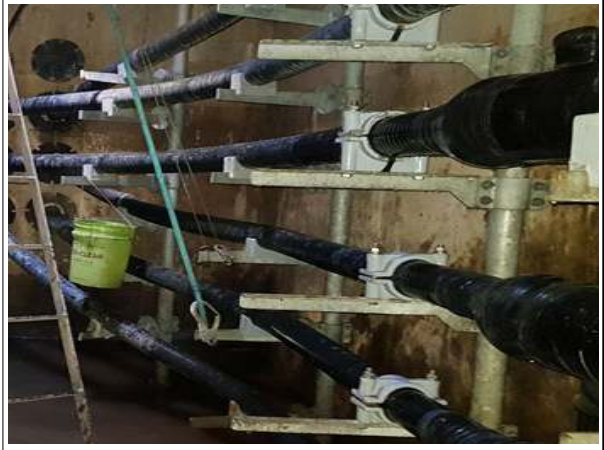
【사진 14.36】 부속 및 부대설비 현황

수용시설의 부속시설인 이음부, 지지대, 받침대는 파손 및 변형이 발생 되지 않은 상태이며, 볼트결속 및 용접상태도 특별한 손상이 발생 되지 않은 양호한 상태인 것으로 조사되었다.

| 내용 | 받침대<br>상태양호 | 내용 | 지지대<br>상태양호 |

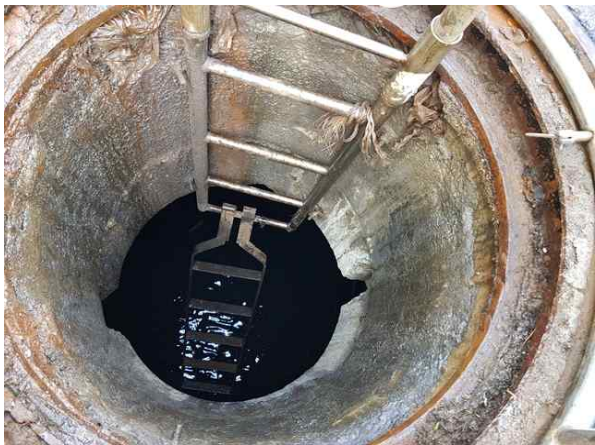
| 내용 | 포장부 | 내용 | 안전사다리 |
| | 아스콘망상균열 보수부 전경 | | 상태양호 |

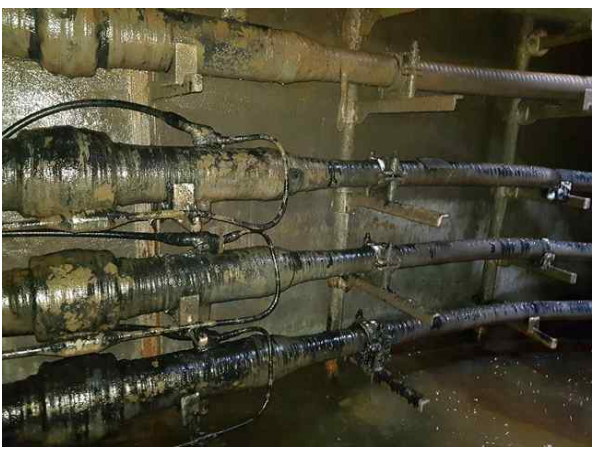
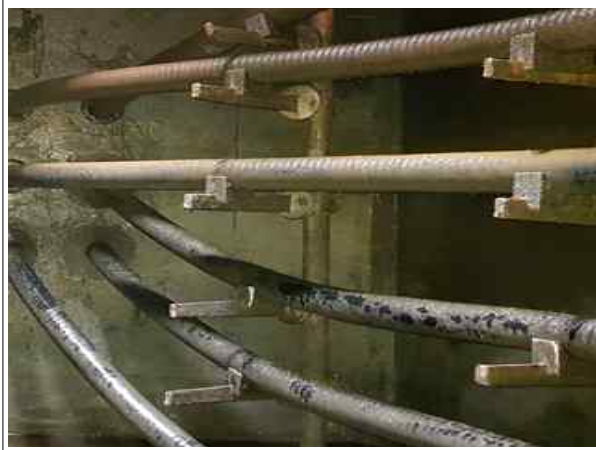
【사진 14.40】 부속 및 부대설비 현황

수용시설의 부속시설인 이음부, 지지대, 받침대는 파손 및 변형이 발생 되지 않은 상태이며, 볼트결속 및 용접상태도 특별한 손상이 발생 되지 않은 양호한 상태인 것으로 조사되었다.

| 내용 | 받침대<br>상태양호 | 내용 | 지지대<br>상태양호 |

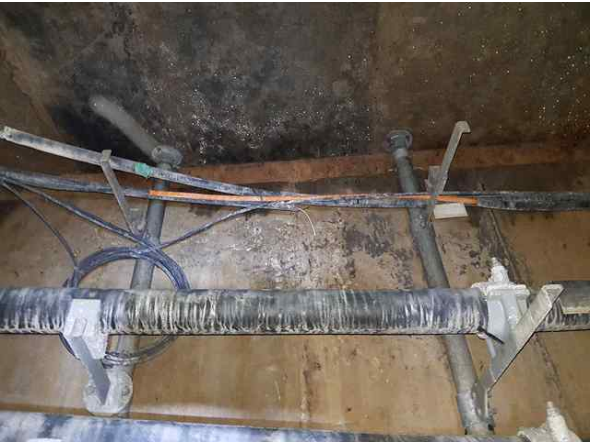
| 내용 | 벽체<br>재료분리 | 내용 | 벽체<br>철근노출 |

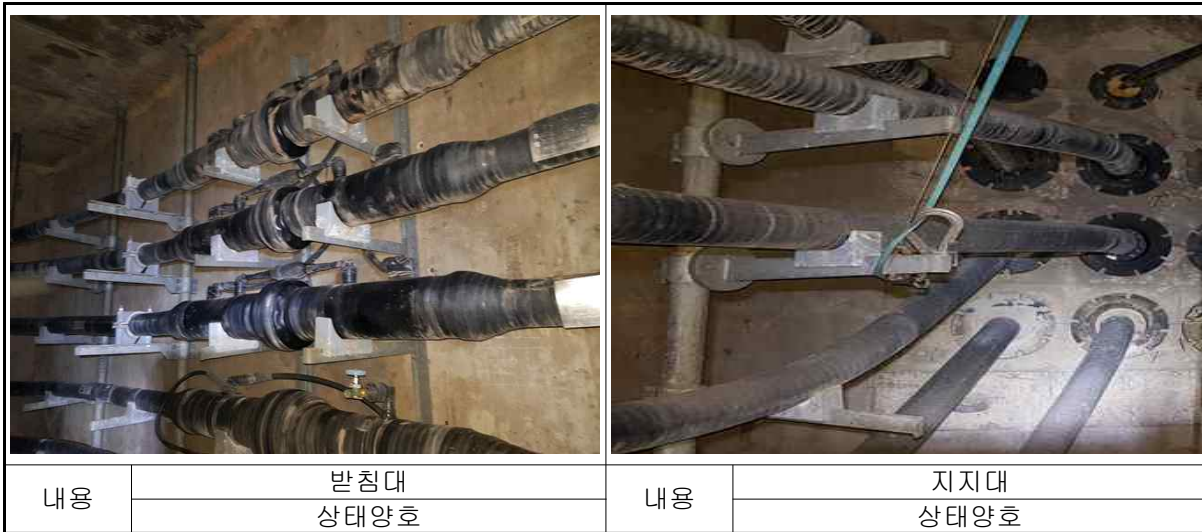
【사진 14.44】 부속 및 부대설비 현황

수용시설의 부속시설인 이음부, 지지대, 받침대는 파손 및 변형이 발생 되지 않은 상태이며, 볼트결속 및 용접상태도 특별한 손상이 발생 되지 않은 양호한 상태인 것으로 조사되었다.

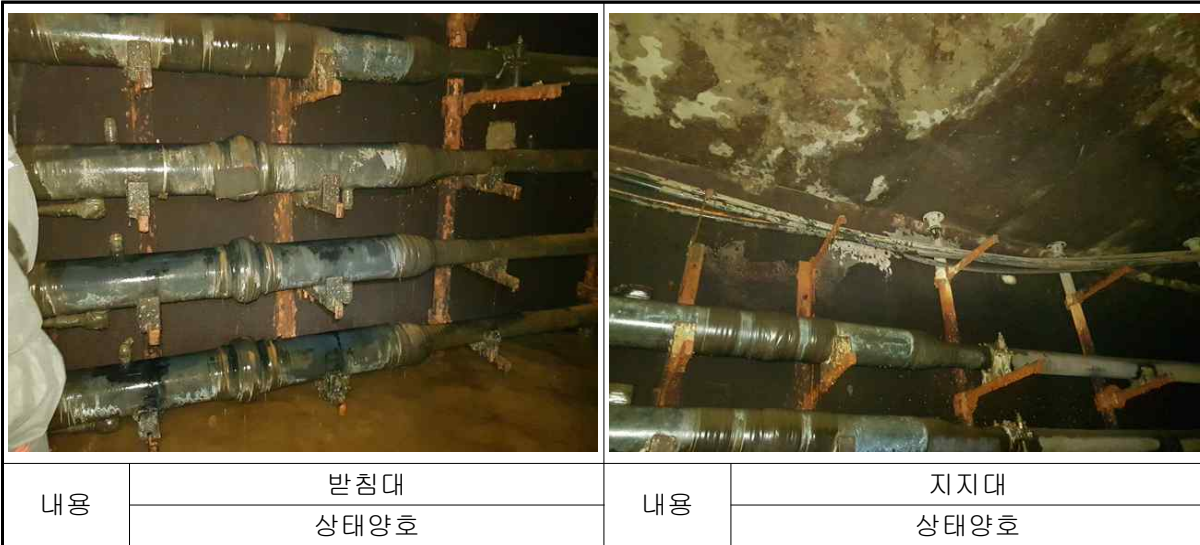
【사진 14.48】 부속 및 부대설비 현황

수용시설의 부속시설인 이음부, 지지대, 받침대는 파손 및 변형이 발생 되지 않은 상태이며, 볼트결속 및 용접상태도 특별한 손상이 발생 되지 않은 양호한 상태인 것으로 조사되었다.

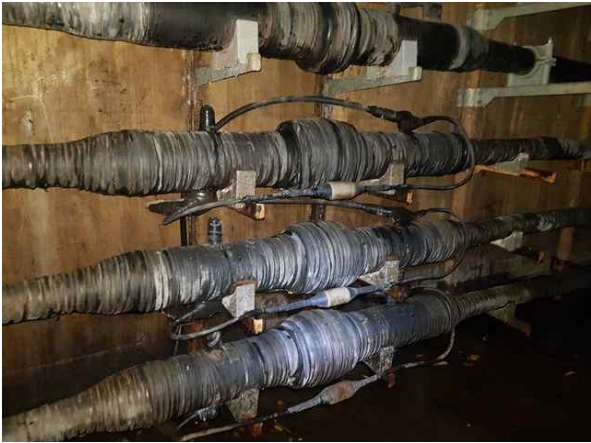
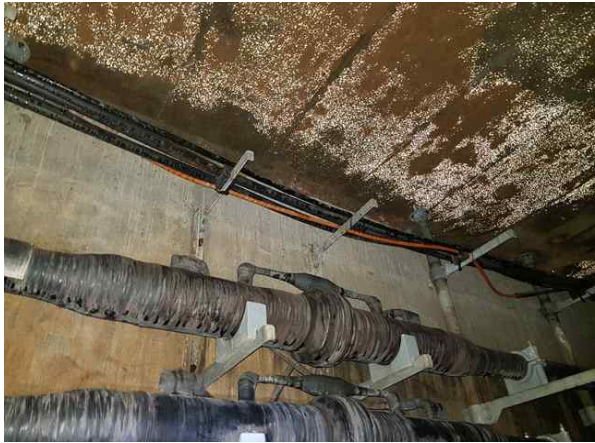
【사진 14.52】 부속 및 부대설비 현황

수용시설의 부속시설인 이음부, 지지대, 받침대는 파손 및 변형이 발생 되지 않은 상태이며, 볼트결속 및 용접상태도 특별한 손상이 발생 되지 않은 양호한 상태인 것으로 조사되었다.

| 내용 | 받침대<br>상태양호 | 내용 | 지지대<br>상태양호 |

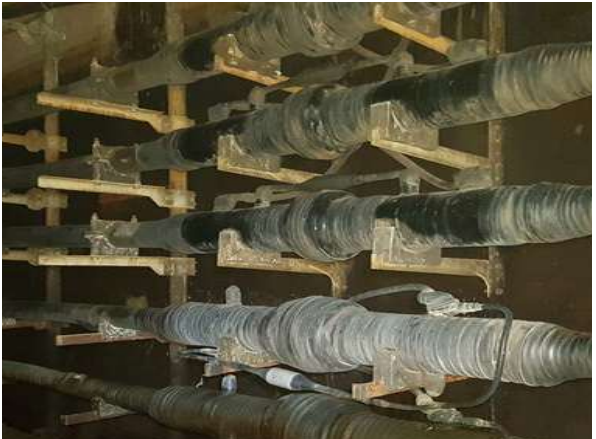
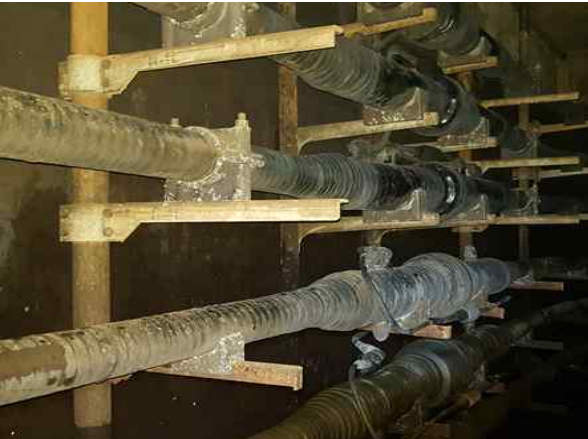
| 내용 | 받침대 | 내용 | 지지대 |
| | 상태양호 | | 상태양호 |

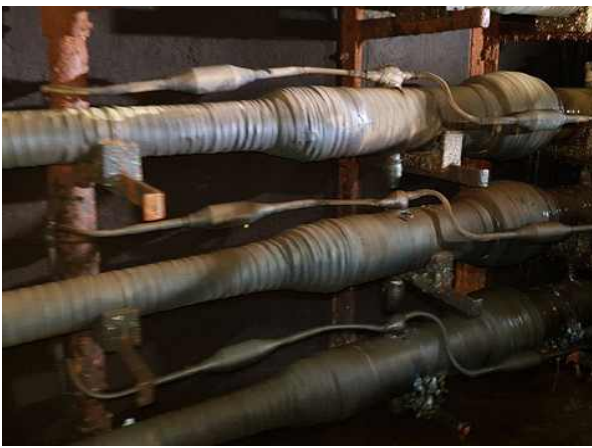
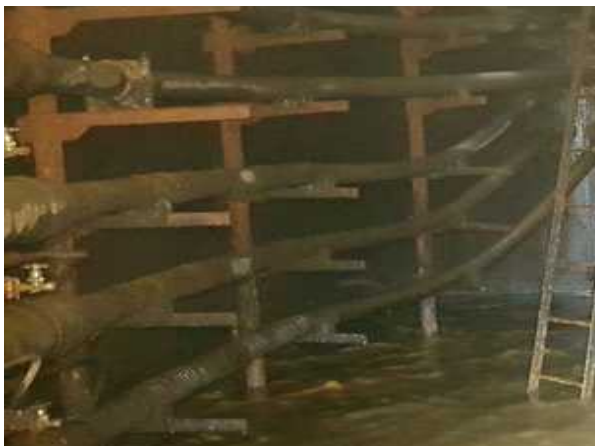
| 내용 | 받침대 | 내용 | 지지대 |
| | 상태양호 | | 상태양호 |

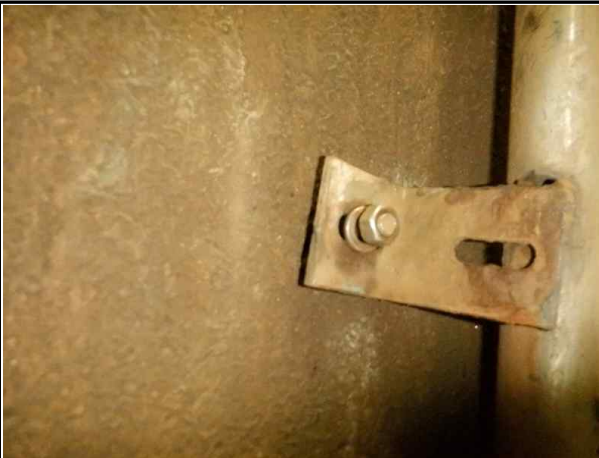
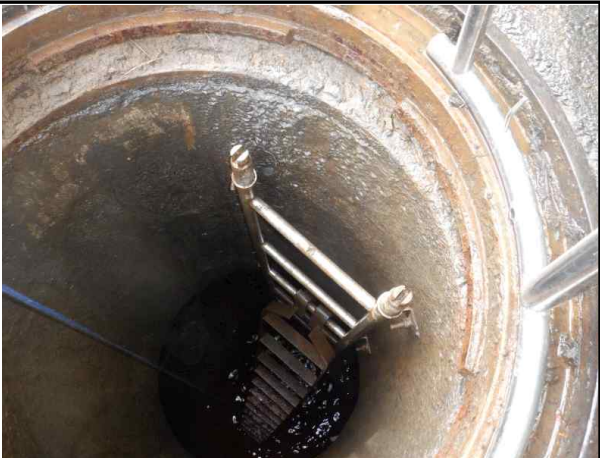
| 내용 | 추락방지시설<br>볼트체결불량 | 내용 | 추락방지시설<br>안전손잡이 유실 |

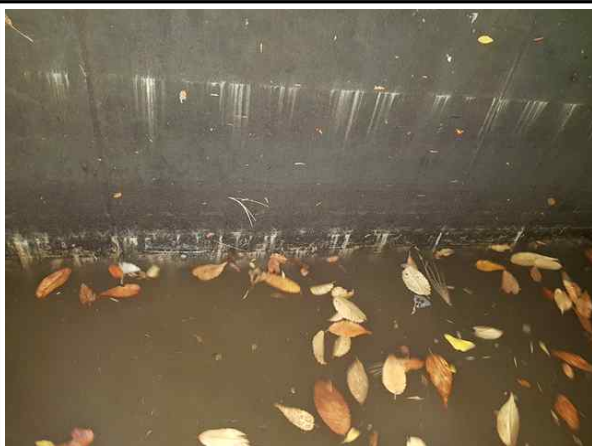
금회 조사 결과, 철근노출, 백태, 아스콘균열, 아스콘망상균열, 아스콘파손이 조사되었다. 백태는 시공 초기 콘크리트 타설 후 양생 과정에서 발생한 건조수축 등에 의해 형성된 손상부에 맨홀 내부의 습윤환경으로 인한 수분점착이 반복되어 발생한 것으로 사료되며, 표면보수를 통한 내구성 확보가 필요한 것으로 판단된다.

| 내용 | 일산송포#13 |
| | 백태 |

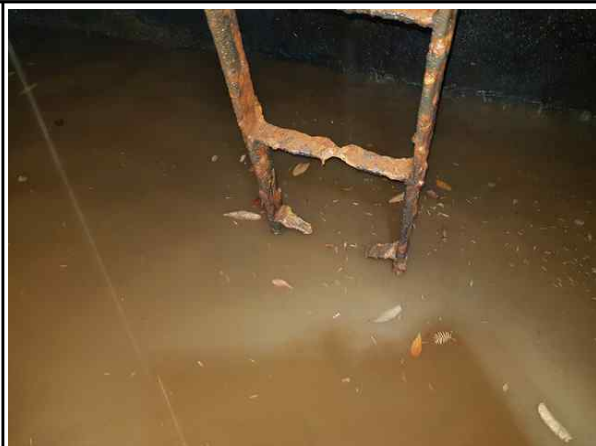
사다리 하부 파손은 장기 공용 중 관로구누수로 인하여 들어온 지하수로 맨홀에 고여있게 된 지하수들과 사다리 하부의 철근부분이 산화 작용을 거쳐 파손되어 없어진 것으로 판단되며, 이는 작업자의 안전확보를 위하여 사다리의 재설치가 필요한 것으로 사료된다.

| 내용 | 일산송포#12 |
| | 사다리 하부 파손 |
