## 제 3 장 진건분기

### 3.1 시설물 개요

본 맨홀은 경기도 남양주시 다산동 일원에 위치한 시설물로 총 4개소(덕소-진건 #S/S, BY PASS(진건-별내#0-1), 진건-별내 #1~2)로 철근 콘크리트 구조물로 시공되어 있으며 본 시설물의 세부내용은 다음과 같다.

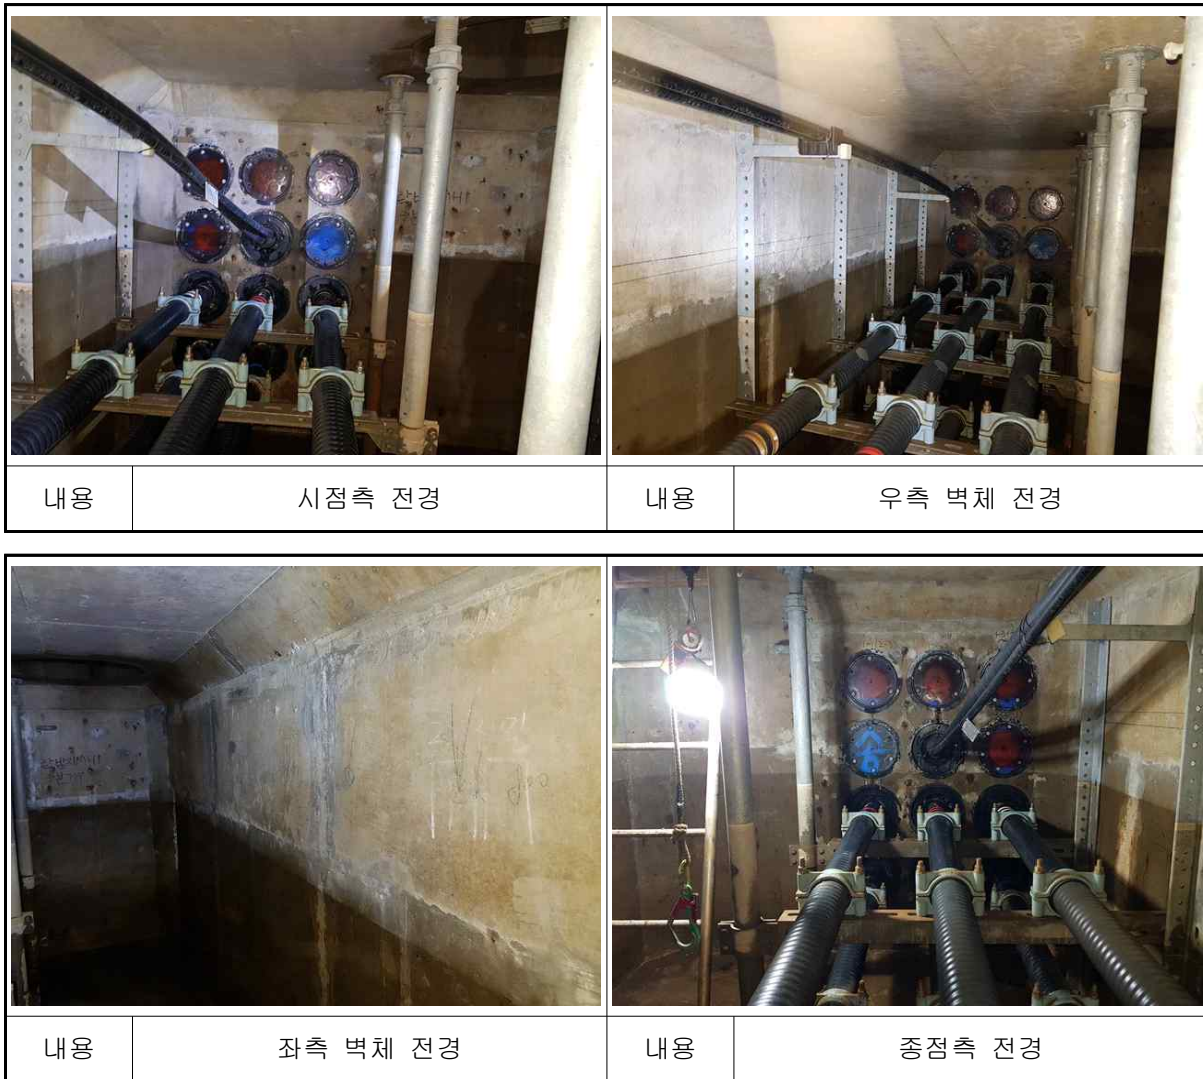
【사진 3.1】 덕소~진건#S/S 전경

금회 정밀안전점검을 통한 맨홀 내부 외관조사결과, 주요 손상이 없는 양호한 상태로 조사되었다.

금회 정밀안전점검을 통한 맨홀 외부 외관조사결과, 주요 손상이 없는 양호한 상태로 조사되었다.

금회 조사 결과, 내,외부 모두 주요 손상이 없는 양호한 상태로 확인되었으며, 추후 정기적인 점검을 통한 유지관리가 요구된다.

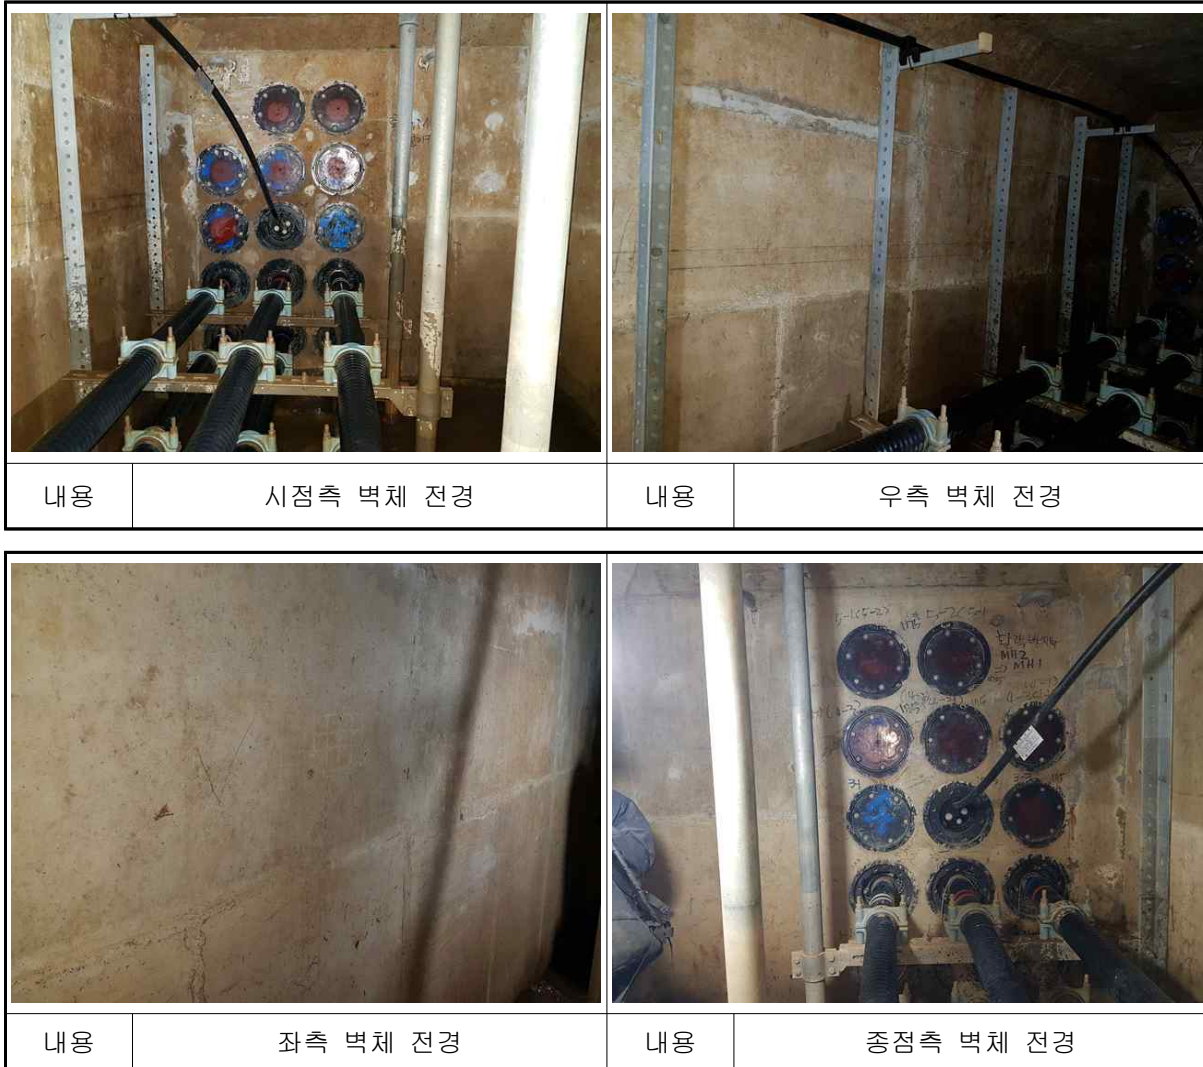
【사진 3.5】 진건~별내#0-1 전경

금회 정밀안전점검을 통한 맨홀 내부 외관조사결과, 주요 손상이 없는 양호한 상태로 조사되었다.

금회 정밀안전점검을 통한 맨홀 외부 외관조사결과, 주요 손상이 없는 양호한 상태로 조사되었다.

금회 조사 결과, 기 점검에서 확인된 관로구누수가 양호한 상태로 조사되었으며 추후 점검 시에 재발생 여부에 대한 주의관찰이 요망된다.

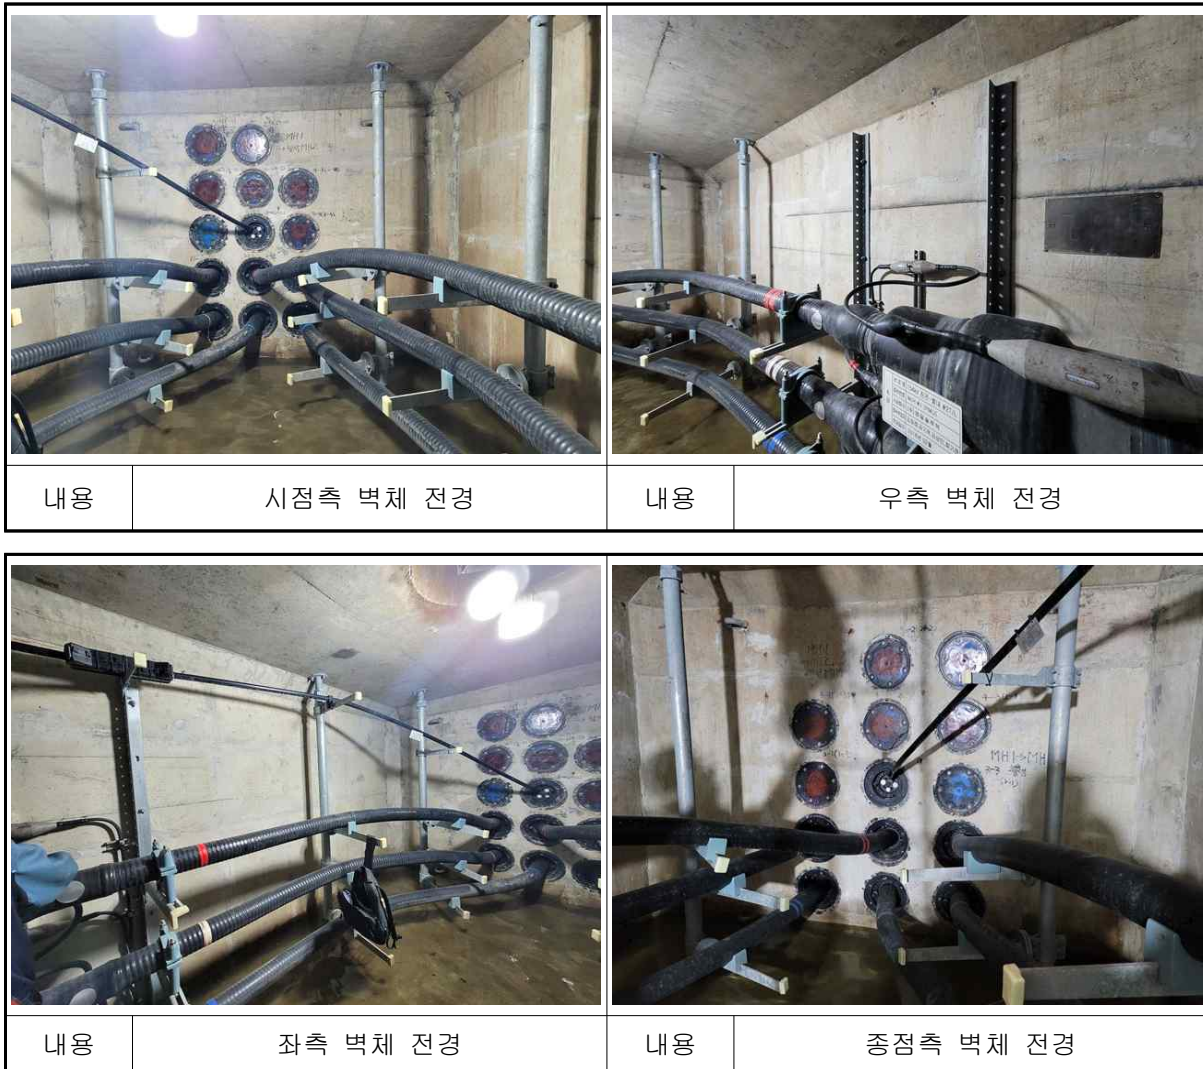
【사진 3.9】 진건~별내#1 전경

금회 정밀안전점검을 통한 맨홀 내부 외관조사결과, 주요 손상이 없는 양호한 상태로 조사되었다.

금회 정밀안전점검을 통한 맨홀 외부 외관조사결과, 주요 손상이 없는 양호한 상태로 조사되었다.

금회 조사 결과, 내,외부 모두 주요 손상이 없는 양호한 상태로 확인되었으며, 추후 정기적인 점검을 통한 유지관리가 요구된다.

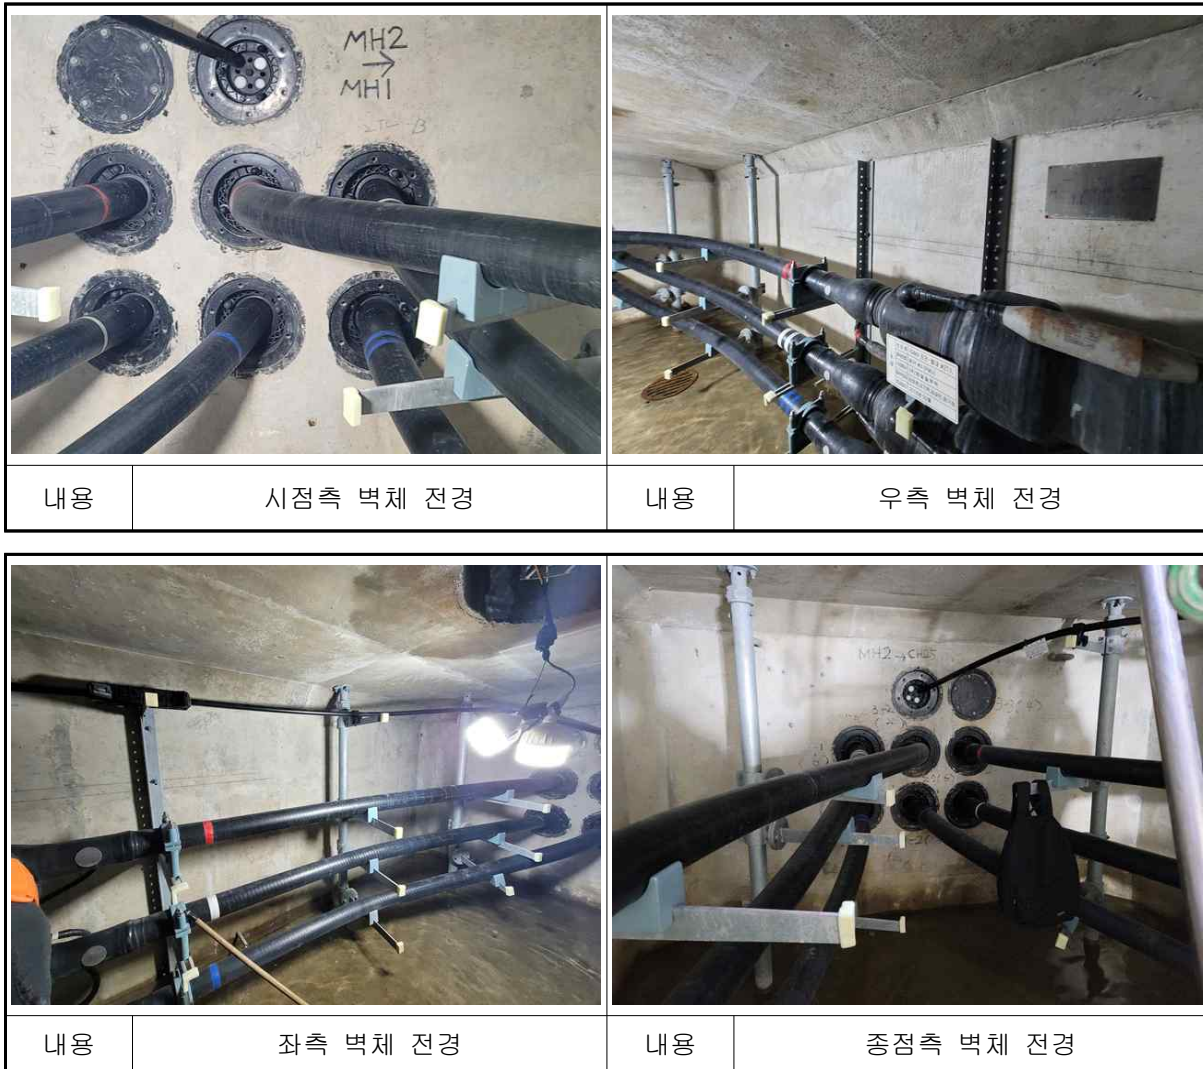
【사진 3.13】 진건~별내#2 전경

금회 정밀안전점검을 통한 맨홀 내부 외관조사결과, 주요 손상이 없는 양호한 상태로 조사되었다.

금회 정밀안전점검을 통한 맨홀 외부 외관조사결과, 주요 손상이 없는 양호한 상태로 조사되었다.

금회 조사 결과, 내,외부 모두 주요 손상이 없는 양호한 상태로 확인되었으며, 추후 정기적인 점검을 통한 유지관리가 요구된다.

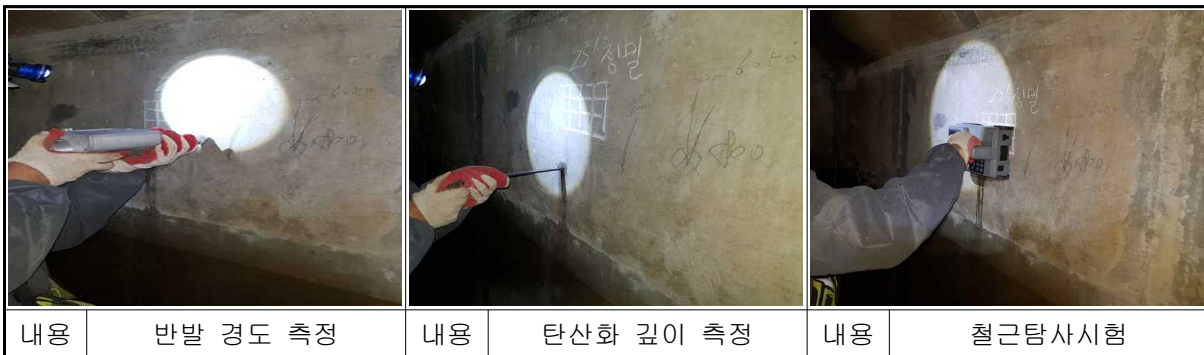
【사진 3.17】 진건분기 재료시험 전경

탄산화깊이 측정결과 상태등급은 탄산화 잔여깊이 30mm 이상인 ‘a’ 등급으로 “탄산화에 의한 내부 철근 부식 가능성 없음” 으로 평가되었다.

금회 탄산화 시험 결과를 토대로 23년도 정밀안전점검과 비교 검토한 결과 측정값에 다소 차이가 있으나, 이는 측정위치의 차이에 의한 것으로 전개소 탄산화 잔여깊이 30mm 이상인 ‘a’ 등급으로 측정되어 탄산화에 따른 철근부식 우려가 없는 양호한 상태인 것으로 분석 되었다.
