## 제 4 장 남면백석

### 4.1 시설물 개요

본 맨홀은 경기도 양주시 백석읍 방성리 ~ 광적면 우고리 일원에 위치한 시설물로 총 24개소(남면~백석 #1~16, By Pass #1,2 / 남면~백석 #활락 1~6)로 철근 콘크리트 구조물로 시공되어 있으며 본 시설물의 세부내용은 다음과 같다.

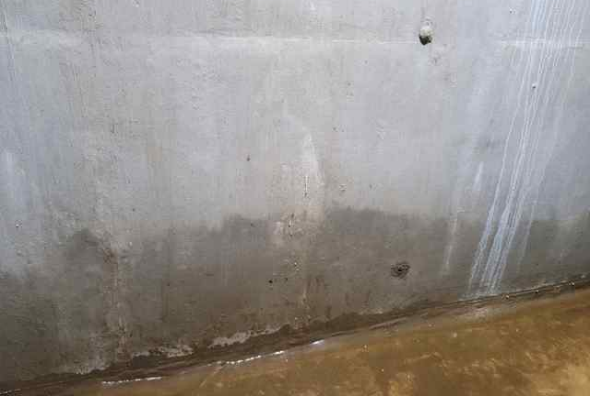
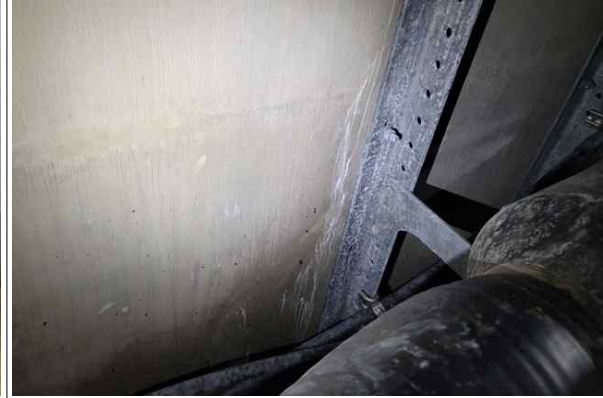
【사진 4.10】 맨홀 내부 주요 손상

금회 정밀안전점검을 통한 맨홀 내부 외관조사결과, 균열부백태, 백태, 보수부균열부백태, 보수부백태 가 조사되었다.

| 벽체부<br>보수부균열부백태 | 벽체부<br>균열부백태 |

금회 조사 결과, 균열부 백태, 백태, 보수부균열부 백태, 보수부백태 등이 확인되었다.

균열부 백태 및 백태 손상은 시공 초기 콘크리트 타설 후 양생 과정에서 발생한 건조 수축 등에 의해 형성된 손상부 또는 보수 미흡으로 인한 기존 손상 부위에 맨홀 내부의 습윤환경으로 인한 수분점착이 반복되어 발생한 것으로 사료되며, 표면보수를 통한 내구성 확보가 필요한 것으로 판단된다.

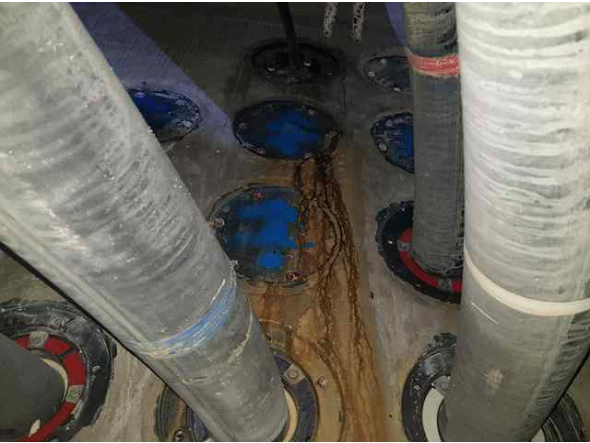
금회 정밀안전점검을 통한 맨홀 내부 외관조사결과, 관로구누수, 백태가 조사되었다.

| 내용 | 관로구<br>관로구누수 | 내용 | 벽체부<br>백태 |

금회 조사 결과, 관로구누수, 백태, 앵커볼트 미설치가 조사되었다.

관로구누수는 시공 미흡 및 장기 공용에 따른 연결볼트 탈락, 상부 차량 하중에 의한 관로구 손상 등이 원인으로 판단되며, 지하수의 유입으로 부속시설에 다수의 백태 및 부식이 확인되어 맨홀 내부 콘크리트의 내구성 저하방지 및 관로 지지대를 보호하는 목적의 관로구보수를 실시하는 것이 필요하다고 사료된다.

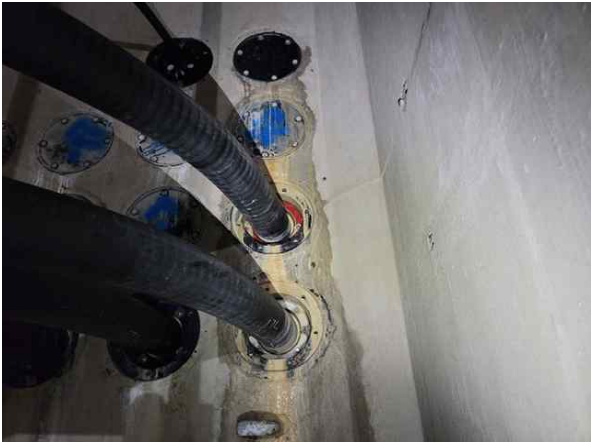
금회 정밀안전점검을 통한 맨홀 내부 외관조사결과, 관로구누수가 조사되었다.

| 내용 | 벽체부<br>관로구누수 | 내용 | 상부슬래브<br>상태양호 |

관로구 누수의 경우 시공 미흡 및 장기 공용에 따른 연결볼트 탈락, 상부 차량 하중에 의한 관로구 손상 등이 원인으로 판단되며, 누수로 인한 하부콘크리트 및 부속시설의 손상이 우려되므로 적절한 관로구 보수가 필요할 것으로 사료된다.

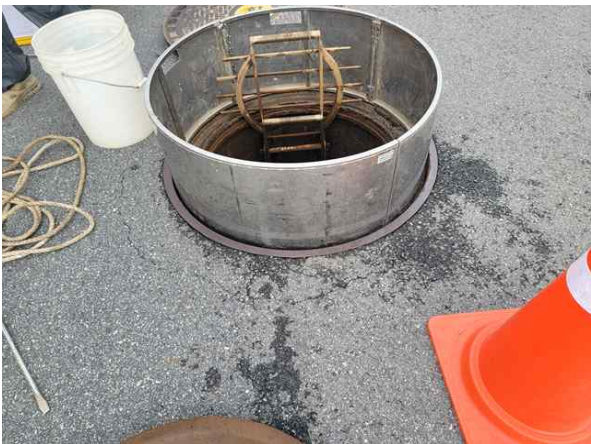
금회 정밀안전점검을 통한 맨홀 외부 외관조사결과, 아스콘망상균열이 조사되었다.

| 내용 | 포장부<br>아스콘망상균열 | 내용 | 포장부<br>아스콘 균열 |

금회 조사 결과, 관로구누수, 아스콘망상균열, 아스콘균열이 조사되었으며, 아스콘망상 균열 및 균열의 경우 재질열화 및 주행차량의 충격하중 또는 운하중에 따른 손상으로 판단되며 현재는 손상이 경미하여 차량 주행에는 지장이 없는 상태이므로 주의관찰 후 손상이 적절한 보수가 필요한 것으로 사료된다.

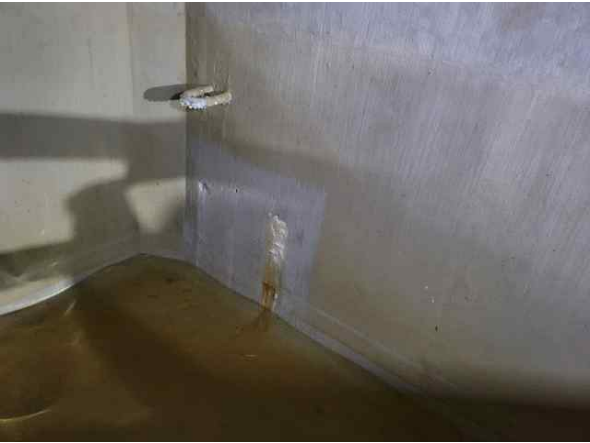
금회 정밀안전점검을 통한 맨홀 내부 외관조사결과, 균열부백태, 백태가 조사되었다.

| 내용 | 벽체부<br>백태 | 내용 | 벽체부<br>균열부백태 |

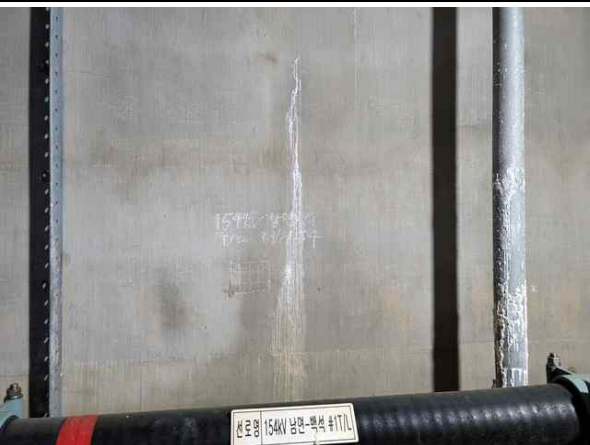
| 내용 | 벽체부<br>균열부백태 | 내용 | 슬래브상면<br>균열부백태 |

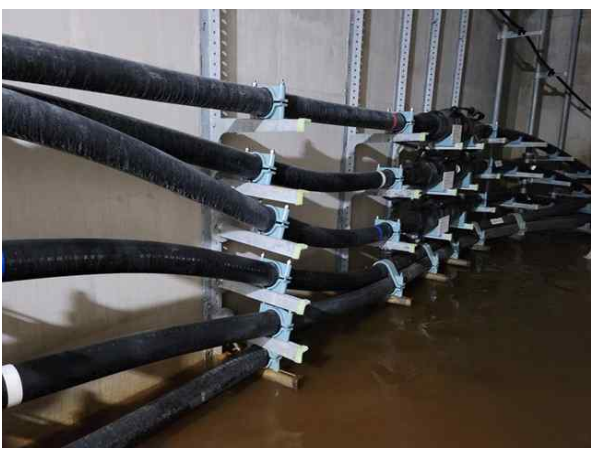
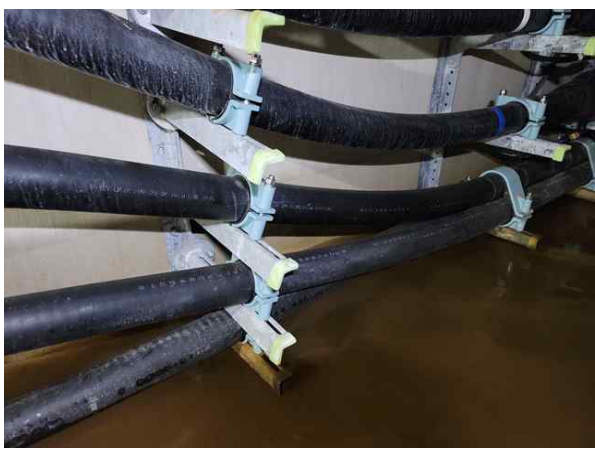
수용시설의 부속시설인 이음부, 지지대, 받침대는 파손 및 변형이 발생 되지 않은 상태이며, 볼트결속 및 용접상태도 특별한 손상이 발생 되지 않은 양호한 상태인 것으로 조사되었다.

| 내용 | 받침대 | 내용 | 지지대 |
| | 상태양호 | | 상태양호 |

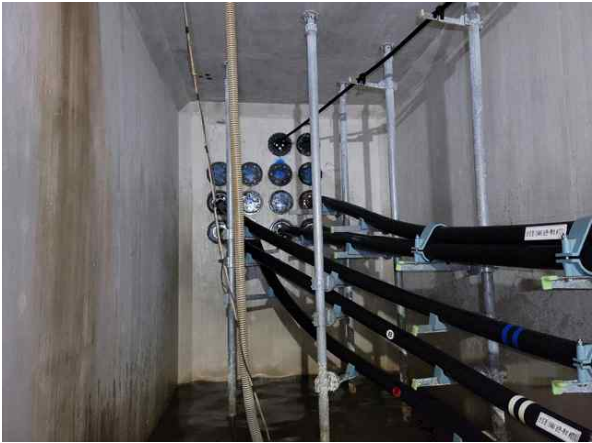
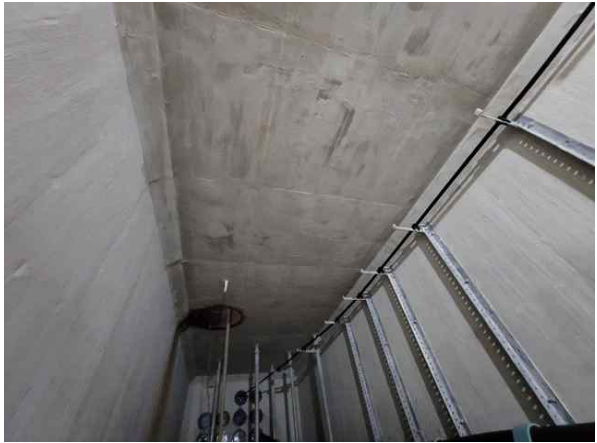
금회 정밀안전점검을 통한 맨홀 내부 외관조사결과, 주요손상이 없는 양호한 상태로 조사되었다.

| 내용 | 벽체부 | 내용 | 상부슬래브 |
| | 상태양호 | | 상태양호 |

【사진 4.30】 맨홀 내부 주요 손상

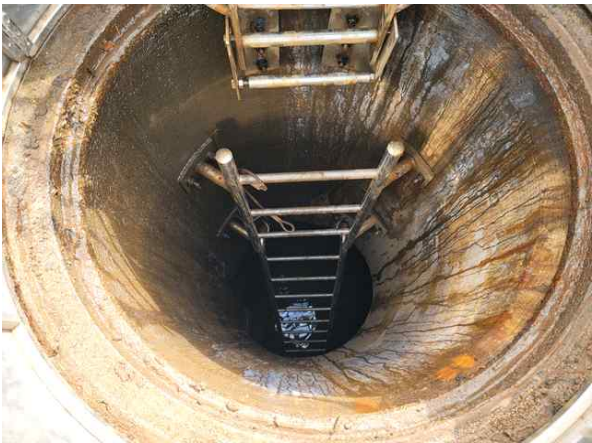
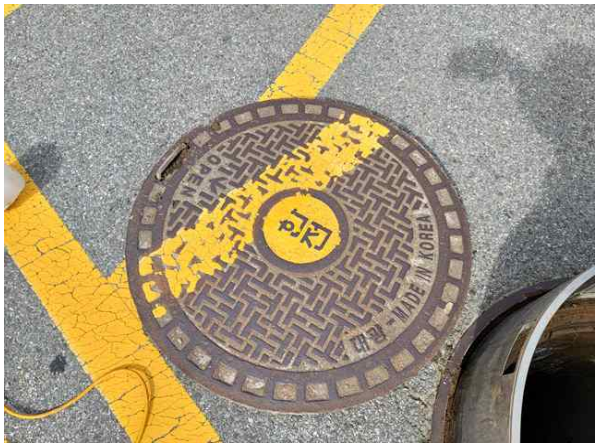
금회 정밀안전점검을 통한 맨홀 외부 외관조사결과, 주요 손상이 없는 양호한 상태로 조사되었다.

| 내용 | 수직부 | 내용 | 외부 맨홀 |
| | 상태양호 | | 상태양호 |

【사진 4.31】 맨홀 외부 주요 손상

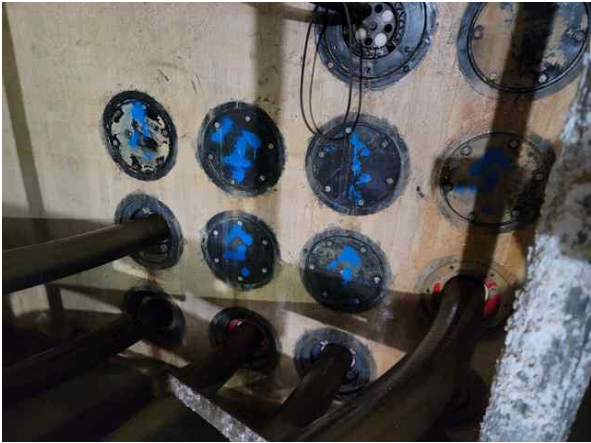
금회 정밀안전점검을 통한 맨홀 내부 외관조사결과, 관로구누수가 조사되었다.

| 구분 | 부재 | 손상 | 단위 | 개소 | 물량 | 비고 |
|---|---|---|---|---|---|---|
| 내부 | 관로구 | 관로구누수 | EA | 14 | 14 | |

| 내용 | 관로구<br>관로구누수 | 내용 | 관로구<br>관로구누수 |

【사진 4.34】 맨홀 내부 주요 손상

금회 조사 결과, 관로구누수, 아스콘망상균열이 조사되었다. 관로구누수는 시공 미흡 및 장기 공용에 따른 연결볼트 탈락, 상부 차량 하중에 의한 관로구 손상 등이 원인으로 판단되며, 누수로 인한 하부콘크리트 및 부속시설의 손상이 우려되므로 볼트 재체결, 방수장치 교체 등의 적절한 관로구 보수가 필요할 것으로 사료된다.

| 위치 | 손상 | 단위 | 전회물량 | 금회물량 | 증감 | 검토의견 | 비고 |
|---|---|---|---|---|---|---|---|
| 내부 | 관로구누수 | EA | 3 | 14 | ▲ | 11 | 관로구보수 |

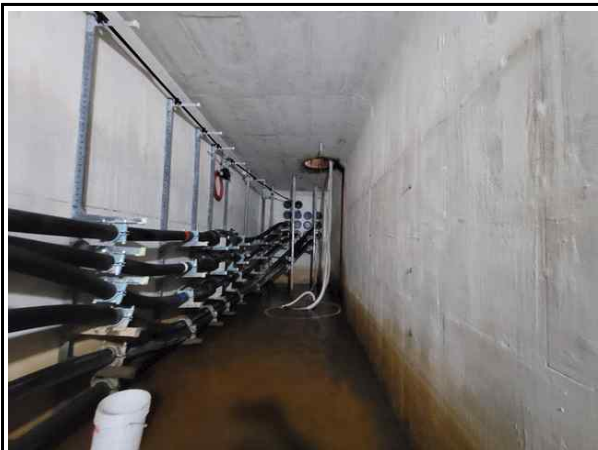
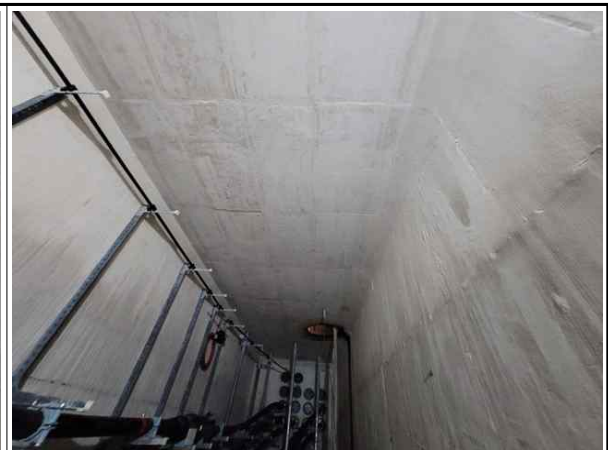
금회 정밀안전점검을 통한 맨홀 내부 외관조사결과, 주요 손상이 없는 양호한 상태로 조사되었다.

| 내용 | 벽체<br>상태양호 | 내용 | 상부슬래브<br>상태양호 |

【사진 4.38】 맨홀 내부 주요 손상

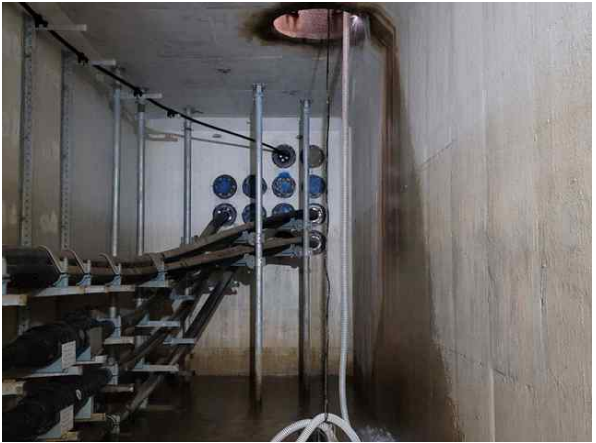
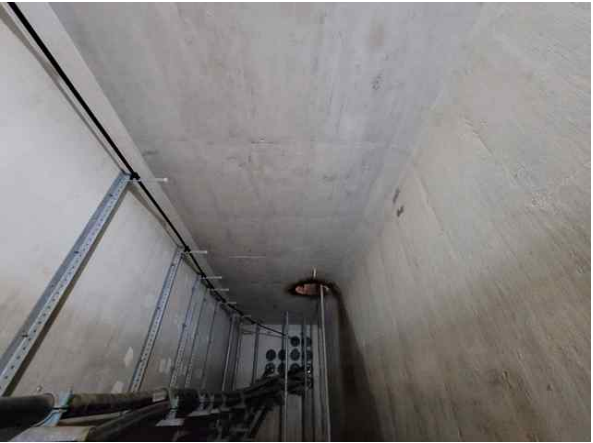
금회 정밀안전점검을 통한 맨홀 내부 외관조사결과, 주요 손상이 없는 양호한 상태로 조사되었다.

| 내용 | 벽체<br>상태양호 | 내용 | 상부슬레브<br>상태양호 |

【사진 4.42】 맨홀 내부 주요 손상

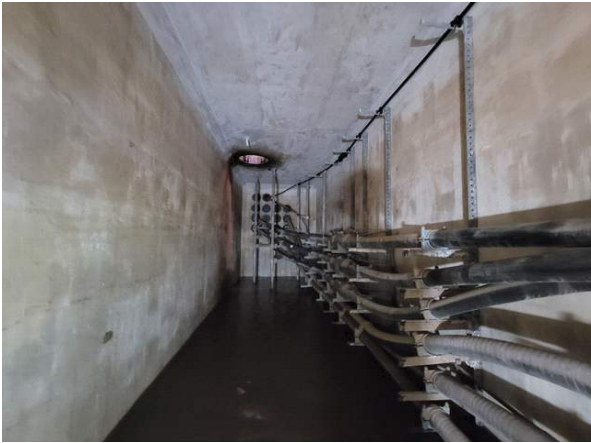
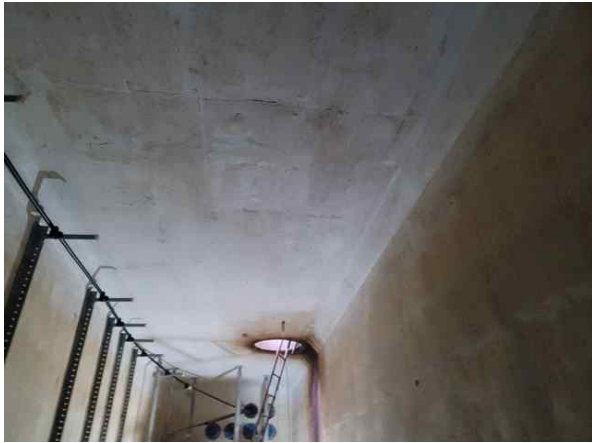
금회 정밀안전점검을 통한 맨홀 내부 외관조사결과, 주요 손상이 없는 양호한 상태로 조사되었다.

| 내용 | 벽체<br>상태양호 | 내용 | 상부슬래브<br>상태양호 |

【사진 4.46】 맨홀 내부 주요 손상

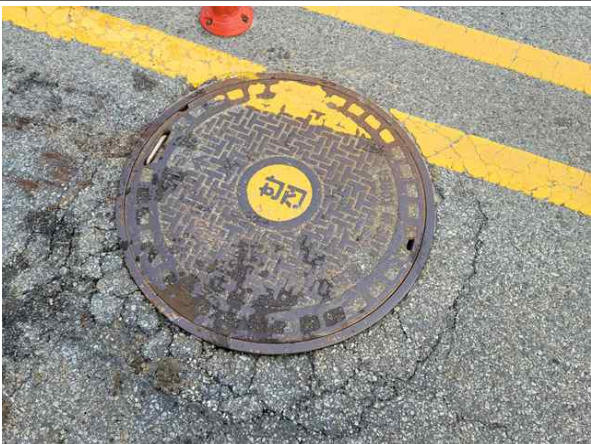
| 구분 | 부재 | 손상 | 단위 | 개소 | 수량 | 비고 |
|---|---|---|---|---|---|---|
| | | 아스콘망상균열 및 파손 | m <sup>2</sup> | 1 | 0.60 | |

| 내용 | 포장부<br>아스콘망상균열 및 파손 | 내용 | 포장부<br>아스콘 망상균열 |

【사진 4.47】 맨홀 외부 주요 손상

금회 조사 결과, 외부에서 아스콘망상균열 및 파손, 아스콘망상균열, 아스콘균열이 조사되었으며, 이는 재질열화 및 주행차량의 충격하중 또는 윤하중에 따른 손상으로 판단된다. 아스콘망상균열, 아스콘균열의 경우 손상정도가 경미하여 차량 주행성능에 지장이 없으므로 주의관찰 후 손상이 진전되는 경우 적절한 보수가 필요한 것으로 사료된다. 아스콘망상균열 및 파손의 경우 기존 아스콘균열이 진전된 것으로 원활한 차량의 주행성능을 위해 소파보수가 요망된다.

| 위치 | 손상 | 단위 | 전회물량 | 금회물량 | 증감 | 검토의견 | 비고 |
|---|---|---|---|---|---|---|---|
| | 아스콘망상균열<br>및 파손 | m <sup>2</sup> | - | 0.6 | ▲ | 소파보수 | |

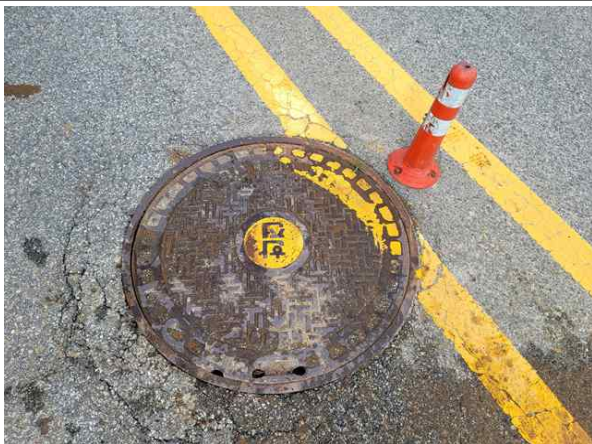
| 구분 | 부재 | 손상 | 단위 | 개소 | 수량 | 비고 |
|---|---|---|---|---|---|---|
| 외부 | 포장 | 아스콘망상균열 | m <sup>2</sup> | 1 | 0.98 | |

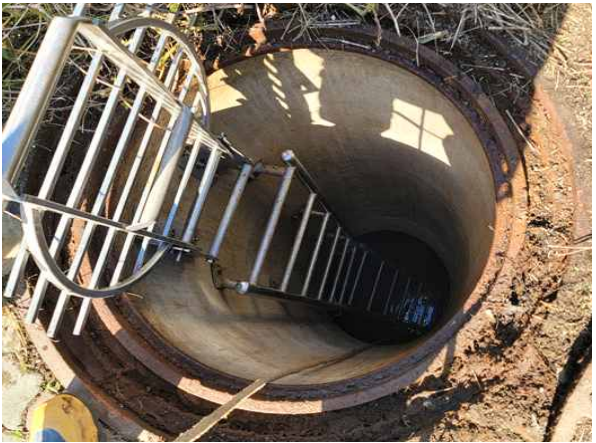
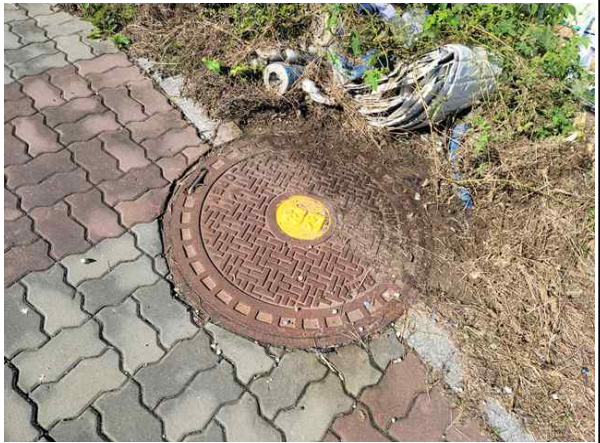
금회 정밀안전점검을 통한 맨홀 외부 외관조사결과, 주요 손상이 없는 양호한 상태로 조사되었다.

| 내용 | 안전사다리<br>상태양호 | 내용 | 맨홀 외부<br>상태양호 |

【사진 4.51】 맨홀 외부 주요 손상

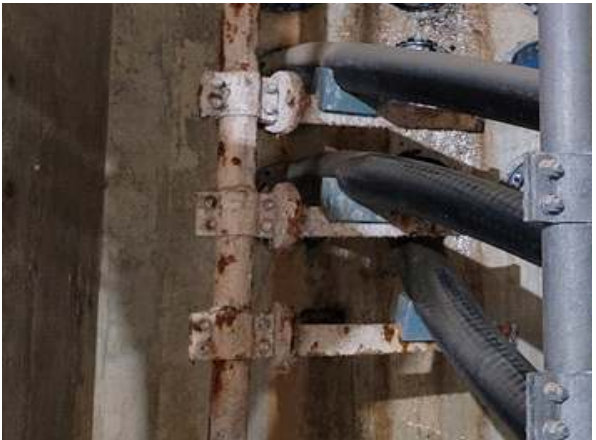
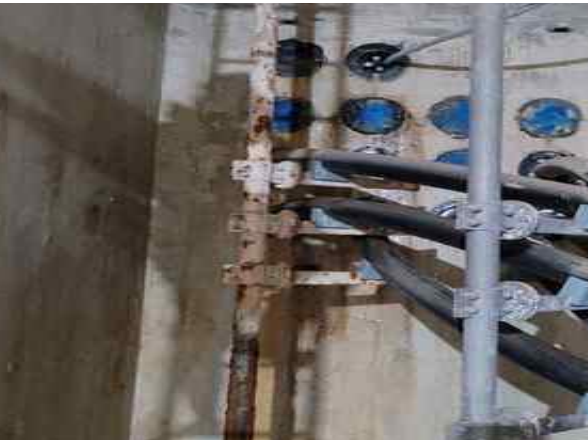
수용시설의 부속시설인 이음부, 지지대, 받침대는 관로구누수에서 유입되는 지하수로 인하여 일부 부식이 진행된 상태임으로 관로구누수에 대하여 보수가 필요해 보이며, 볼트결속 및 용접상태도 특별한 손상이 발생 되지 않은 양호한 상태인 것으로 조사되었다.

| 내용 | 받침대<br>백태 및 부식 | 내용 | 지지대<br>백태 및 부식 |

【사진 4.52】 부속 및 부대설비 현황

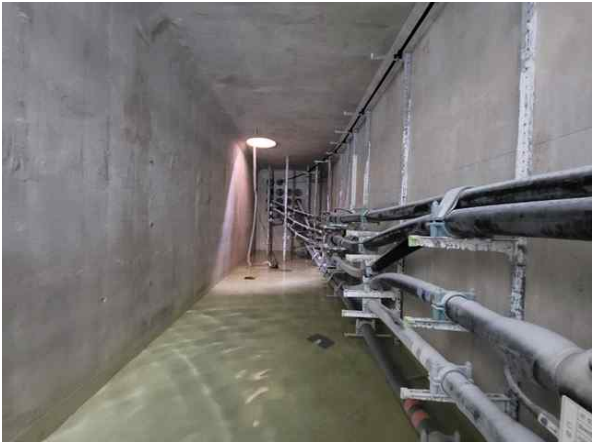
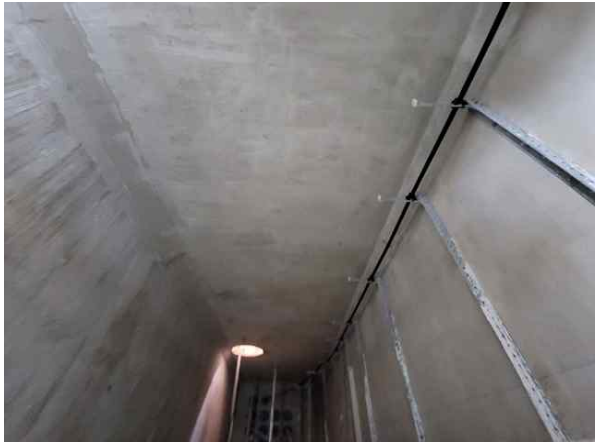
금회 정밀안전점검을 통한 맨홀 내부 외관조사결과, 주요 손상이 없는 양호한 상태로 조사되었다.

| 내용 | 벽체부 | 내용 | 상부슬래브 |
| | 상태양호 | | 상태양호 |

【사진 4.54】 맨홀 내부 주요 손상

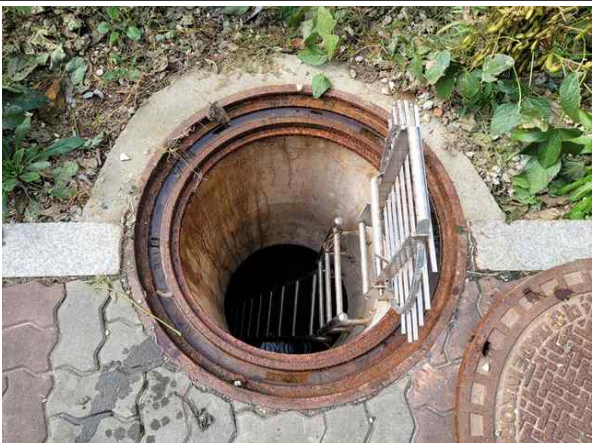
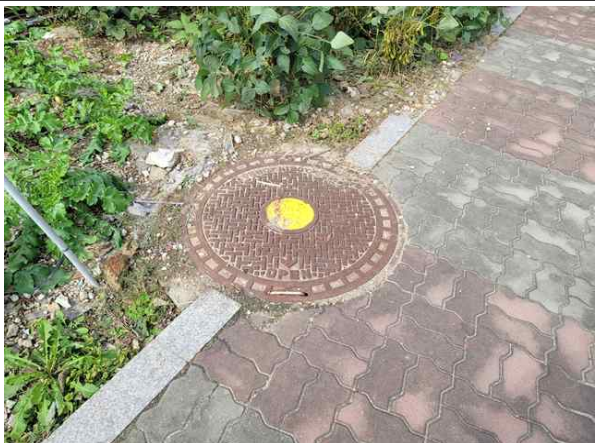
금회 정밀안전점검을 통한 맨홀 외부 외관조사결과, 주요 손상이 없는 양호한 상태로 조사되었다.

| 내용 | 안전사다리 | 내용 | 맨홀 외부 |
| | 상태양호 | | 상태양호 |

【사진 4.55】 맨홀 외부 주요 손상

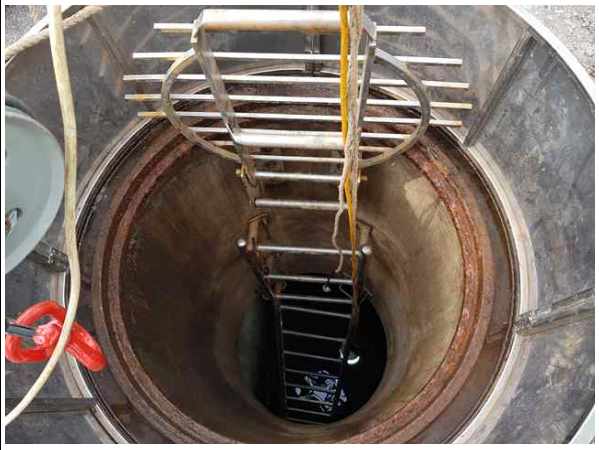
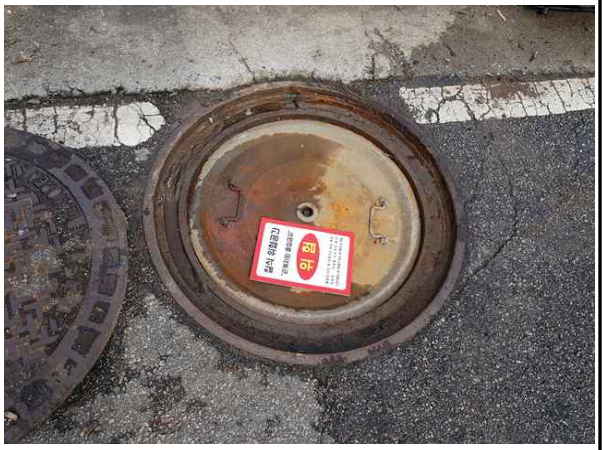
금회 정밀안전점검을 통한 맨홀 외부 외관조사결과, 주요 손상이 없는 양호한 상태로 조사되었다.

| 내용 | 안전손잡이 및 안전사다리<br>상태양호 | 내용 | 맨홀 외부<br>상태양호 |

【사진 4.59】 맨홀 외부 주요 손상

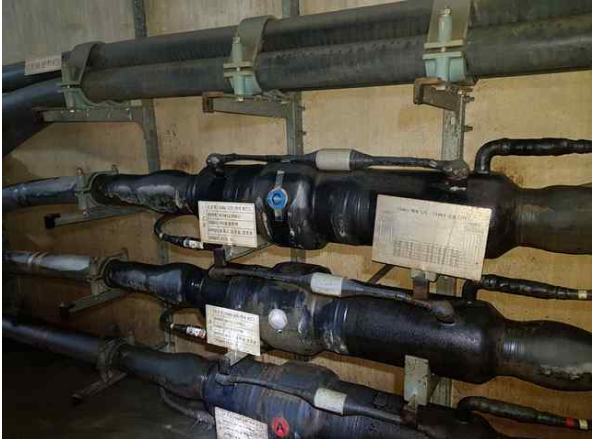
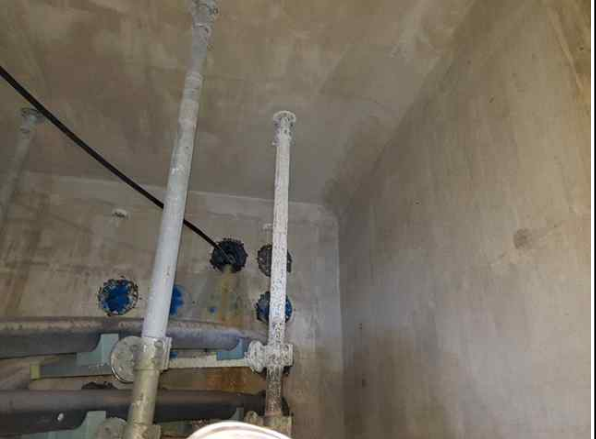
【사진 4.60】 부속 및 부대설비 현황

수용시설의 부속시설인 이음부, 받침대는 파손 및 변형이 발생 되지 않은 상태이나 지지대의 경우 관로구누수로 인하여 유입되는 지하수로 인하여 백태가 진행된 상태로 관로구보수가 필요할 것으로 판단되며, 볼트결속 및 용접상태는 특별한 손상이 발생 되지 않은 양호한 상태인 것으로 조사되었다.

| 내용 | 받침대<br>상태양호 | 내용 | 지지대<br>백태 |

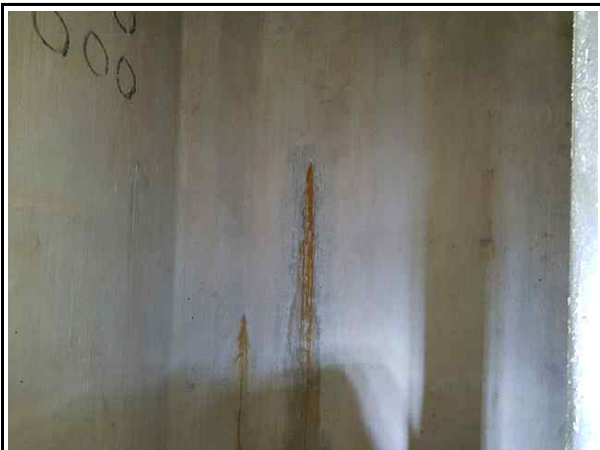
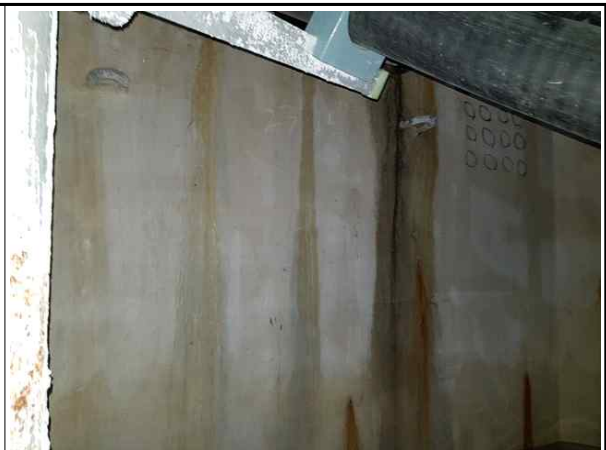
【사진 4.62】 맨홀 내부 주요 손상

| 내용 | 벽체부<br>백태 | 내용 | 벽체부<br>백태 |

금회 조사 결과, 백태가 조사되었으며, 백태 손상은 시공 초기 콘크리트 타설 후 양생 과정에서 발생한 수화열 및 거푸집 제거 후 발생한 건조 수축등에 의해 발생한 손상부에 맨홀 내부에 수분접촉에 의하여 발생한 것으로 사료되며 표면보수를 통한 내구성 확보가 필요한 것으로 판단된다.

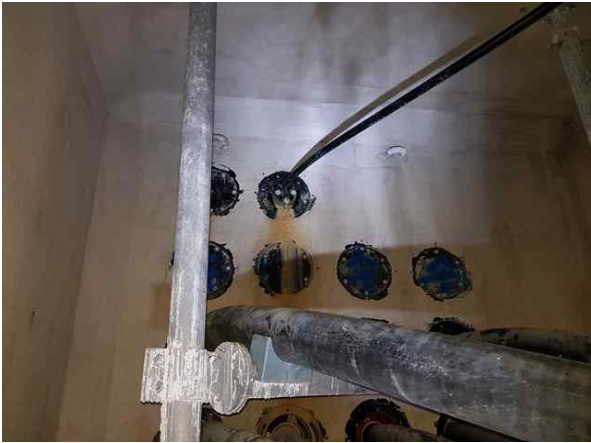
【사진 4.66】 맨홀 내부 주요 손상

| 내용 | 벽체부<br>백태 | 내용 | 관로구<br>관로구누수 |

금회 조사 결과, 백태, 관로구 누수가 조사되었으며, 백태 손상은 시공 초기 콘크리트 타설 후 양생 과정에서 발생한 수화열 및 거푸집 제거 후 발생한 건조 수축등에 의해 발생한 손상부에 맨홀 내부에 수분접촉에 의하여 발생한 것으로 사료되며, 표면보수를 통한 내구성 확보가 필요한 것으로 판단된다.

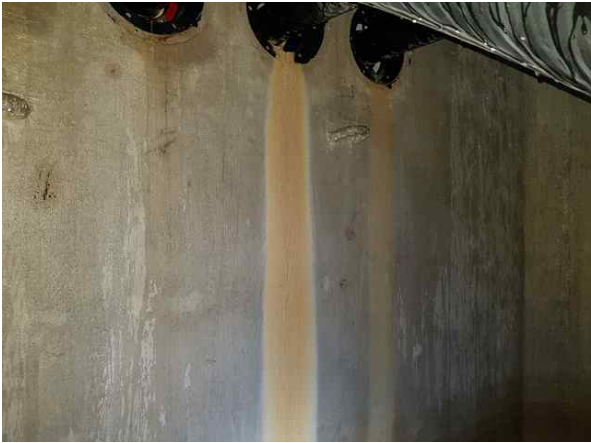
【사진 4.70】 맨홀 내부 주요 손상

| 내용 | 벽체부<br>누수흔적 | 내용 | 벽체부<br>결로 |

금회 조사 결과, 누수흔적, 결로, 안전사다리 볼트망실이 조사되었으며, 누수흔적 손상은 보수된 기존 관로구누수의 흔적으로 판단되며, 청소가 필요하다.

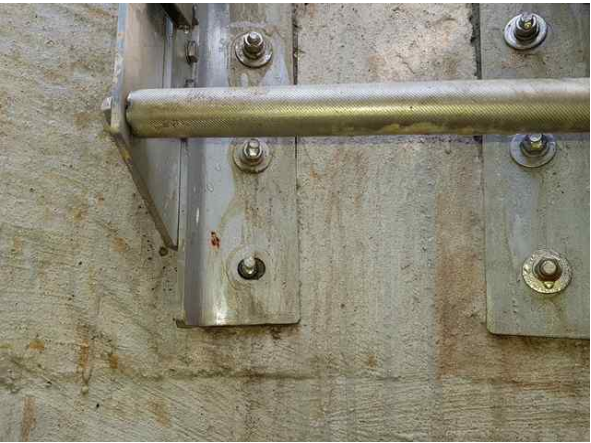
【사진 4.71】 맨홀 외부 주요 손상

| 구분 | 부재 | 손상 | 단위 | 개소 | 수량 | 비고 |
|---|---|---|---|---|---|---|
| 외부 | 안전사다리 | 안전사다리 볼트망실 | EA | 1 | 1 | |

| 내용 | 안전사다리<br>안전사다리 볼트망실 | 내용 | 맨홀 외부<br>상태양호 |

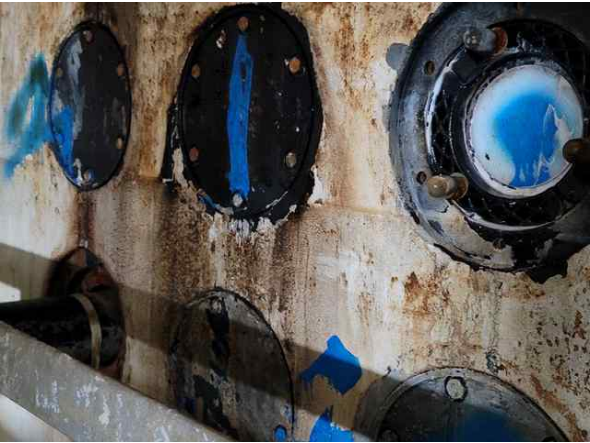
【사진 4.74】 맨홀 내부 주요 손상

| 내용 | 관로구<br>관로구누수 | 내용 | 관로구<br>관로구누수 |

금회 조사 결과, 내부에서 관로구누수가 조사되었으며, 관로구누수는 관로구 누수의 경우 시공 미흡 및 장기 공용에 따른 연결볼트 탈락, 상부 차량 하중에 의한 관로구 손상 등이 원인으로 판단되며, 누수로 인한 하부콘크리트 및 부속시설의 손상이 우려되므로 적절한 관로구 보수가 필요할 것으로 사료된다.

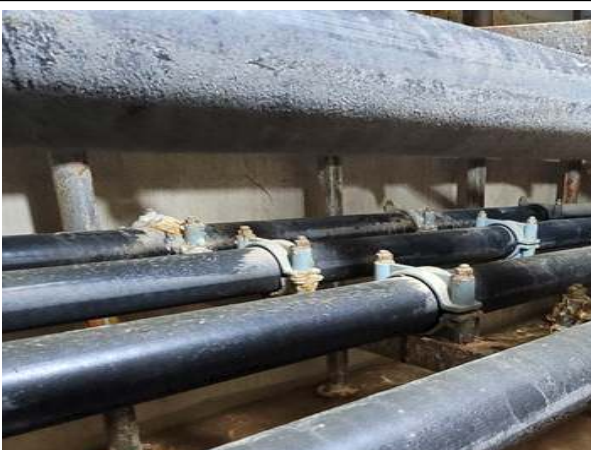
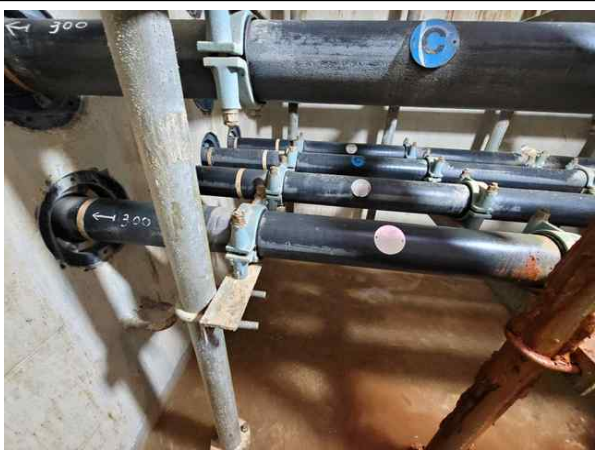
【사진 4.76】 부속 및 부대설비 현황

수용시설의 부속시설인 이음부, 받침대, 지지대에서 관로구누수에서 유입되는 지하수로 인하여 백태가 확인되었다. 우선적으로 관로구보수가 필요할 것으로 판단되며, 부식으로 진전되어 지지력 감소가 우려될 경우 교체를 실시하는 것이 적절할 것으로 판단된다. 볼트결속 및 용접상태는 양호한 상태인 것으로 조사되었다.

| 내용 | 받침대<br>백태 | 내용 | 지지대<br>백태 |

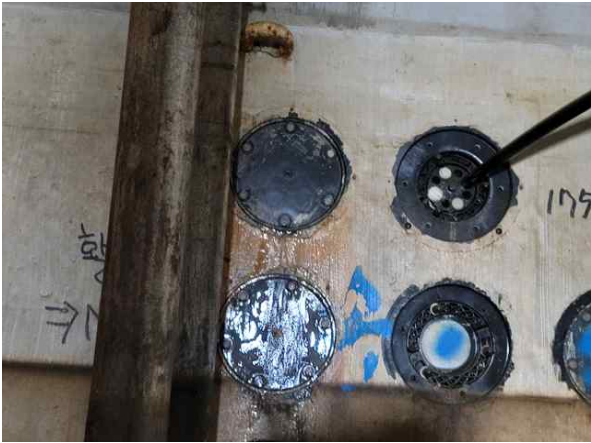
【사진 4.78】 맨홀 내부 주요 손상

| 내용 | 관로구<br>관로구누수 | 내용 | 상부슬래브<br>상태양호 |

금회 조사 결과, 내부에서 관로구누수가 조사되었으며, 관로구누수는 시공 미흡 & 장기공용에 따른 상부 차량 하중에 의한 관로구손상 등에 의한 것으로 보이며, 이에 맞는 관로구보수가 필요해보인다.

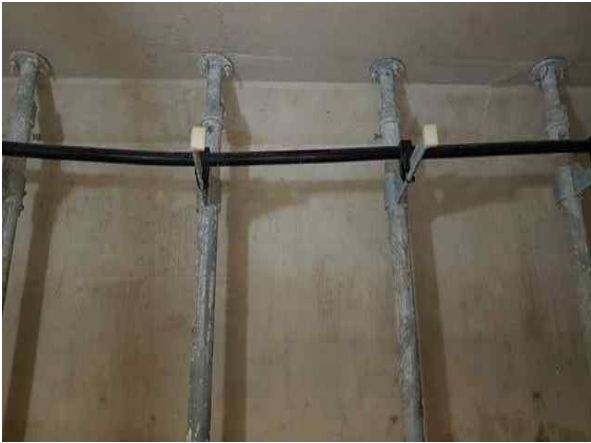
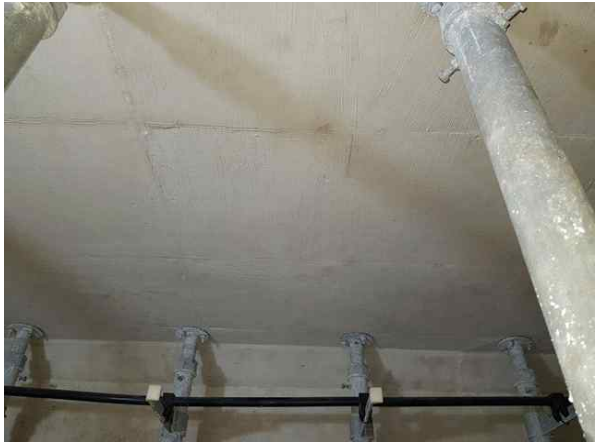
【사진 4.86】 맨홀 내부 주요 손상

금회 정밀안전점검을 통한 맨홀 내부 외관조사결과, 주요 손상이 없는 양호한 상태로 조사되었다.

| 내용 | 벽체 | 내용 | 상부슬래브 |
| | 상태양호 | | 결로 현재 상태양호 |

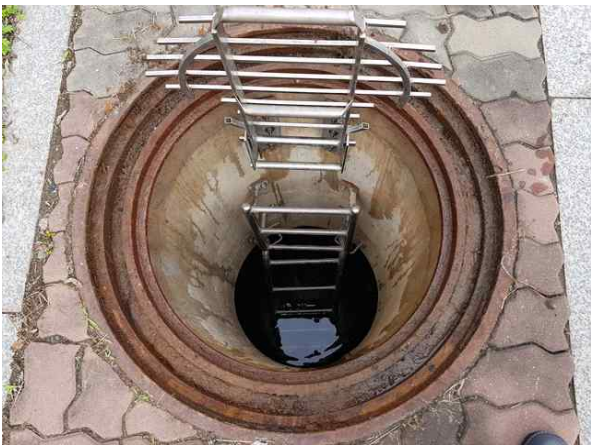
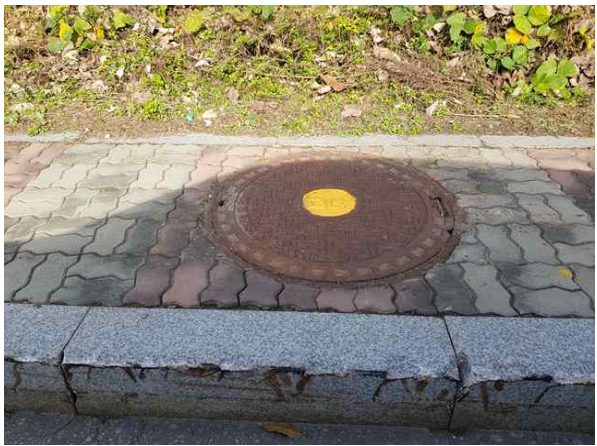
【사진 4.87】 맨홀 외부 주요 손상

금회 정밀안전점검을 통한 맨홀 외부 외관조사결과, 주요 손상이 없는 양호한 상태로 조사되었다.

| 내용 | 안전사다리 | 내용 | 맨홀 외부 |
| | 상태양호 | | 상태양호 |

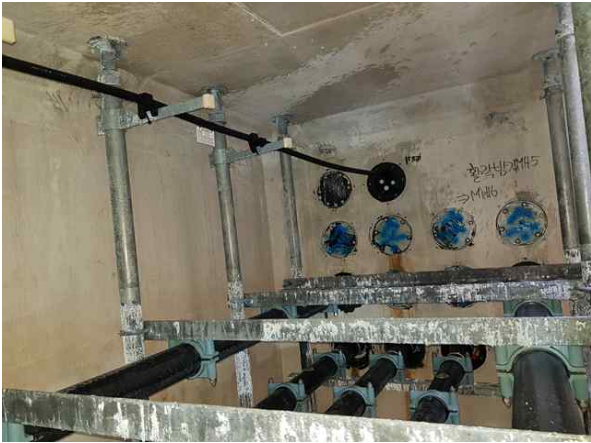
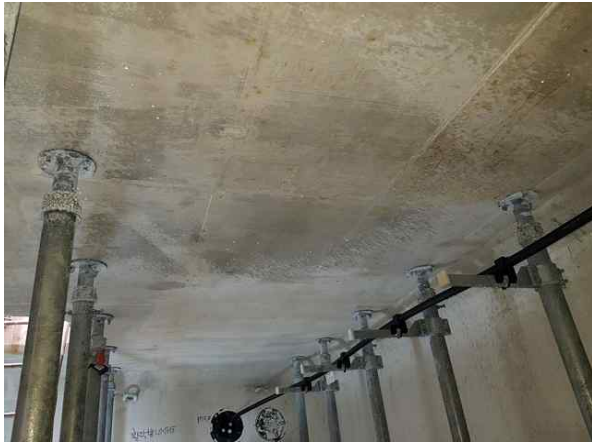
【사진 4.90】 맨홀 내부 주요 손상

금회 정밀안전점검을 통한 맨홀 내부 외관조사결과, 주요 손상이 없는 양호한 상태로 조사되었다.

| 내용 | 벽체 | 내용 | 상부슬레브 |
| | 상태양호 | | 상태양호 |

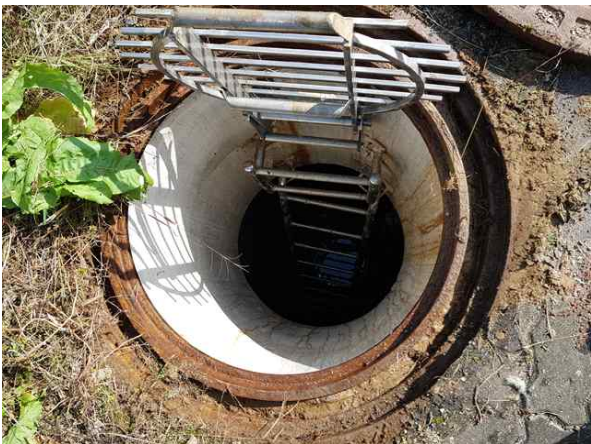
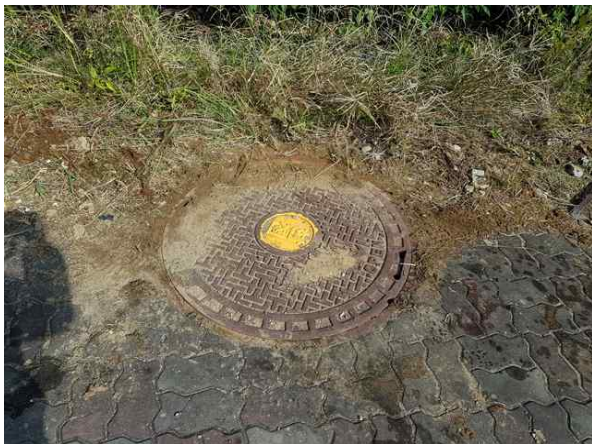
【사진 4.91】 맨홀 외부 주요 손상

금회 정밀안전점검을 통한 맨홀 외부 외관조사결과, 주요 손상이 없는 양호한 상태로 조사되었다.

| 내용 | 안전사다리 | 내용 | 맨홀 외부 |
| | 상태양호 | | 상태양호 |

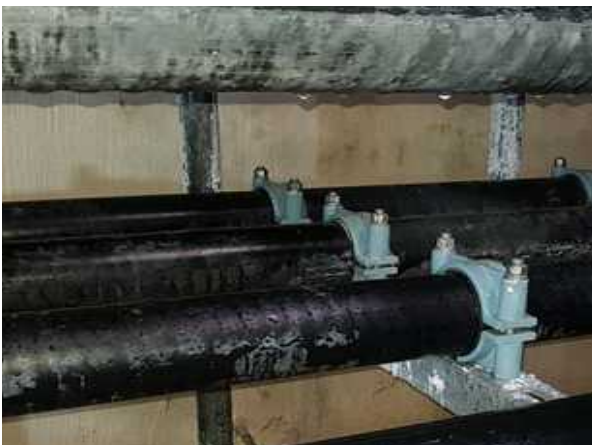
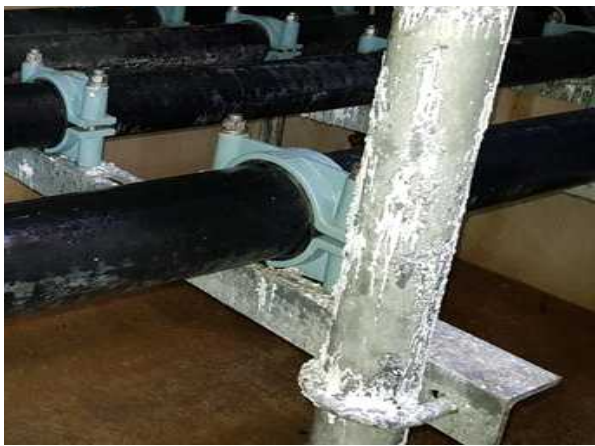
수용시설의 부속시설인 이음부, 지지대, 받침대는 파손 및 변형이 발생 되지 않은 상태이며, 볼트결속 및 용접상태도 특별한 손상이 발생 되지 않은 양호한 상태인 것으로 조사되었다.

| 내용 | 받침대 | 내용 | 지지대 |
| | 상태양호 | | 상태양호 |

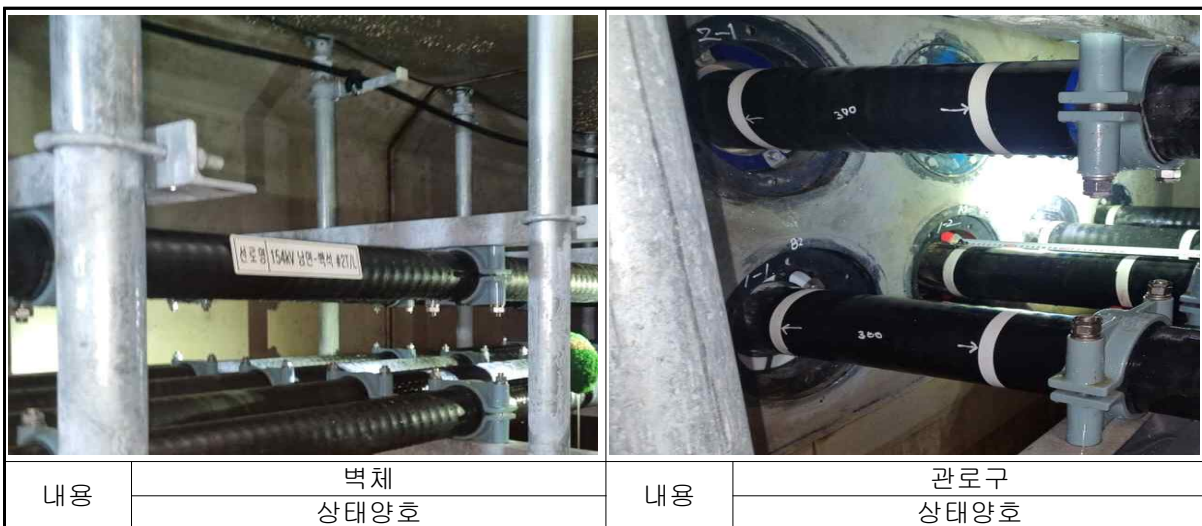
【사진 4.90】 맨홀 내부 주요 손상

금회 정밀안전점검을 통한 맨홀 내부 외관조사결과, 주요 손상이 없는 양호한 상태로 조사되었다.

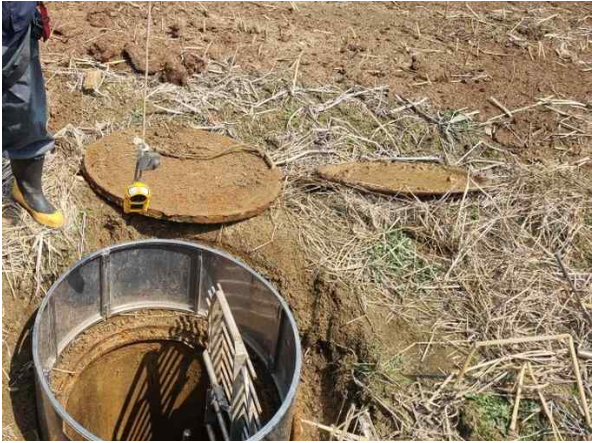
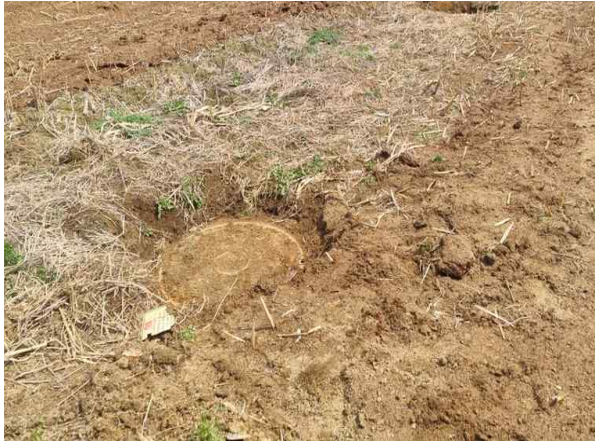
【사진 4.91】 맨홀 외부 주요 손상

금회 정밀안전점검을 통한 맨홀 외부 외관조사결과, 주요 손상이 없는 양호한 상태로 조사되었다.

| 내용 | 맨홀 내,외부 뚜껑 | 내용 | 맨홀 외부 |
| | 상태양호 | | 상태양호 |

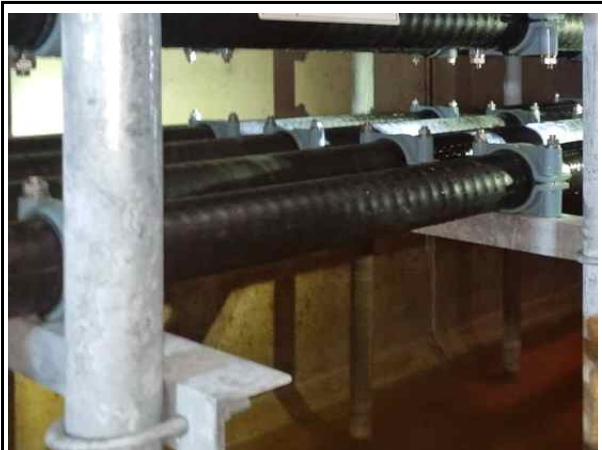
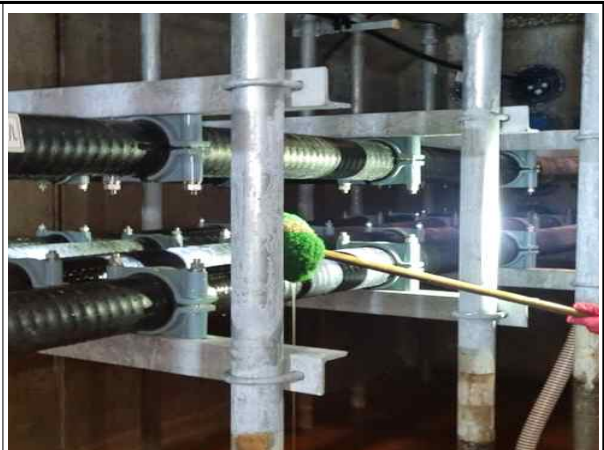
수용시설의 부속시설인 이음부, 지지대, 받침대는 파손 및 변형이 발생 되지 않은 상태이며, 볼트결속 및 용접상태도 특별한 손상이 발생 되지 않은 양호한 상태인 것으로 조사되었다.

| 내용 | 받침대 | 내용 | 지지대 |
| | 상태양호 | | 상태양호 |

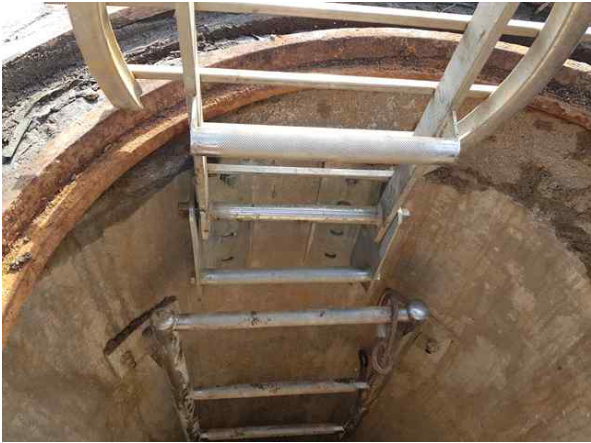
| 구분 | 추락방지시설 | | 도로포장 | | 도로부<br>신축이음부 | | 환기구 등의<br>덮개 | | 비고 |
|---|---|---|---|---|---|---|---|---|---|
| | 1) 추락방지시설은 앵커볼트 미설치, 안전사다리 볼트망실이 조사되었다.<br>2) 도로포장은 아스콘균열, 아스콘망상균열이 조사되었다. | | | | | | | | |

| 내용 | 추락방지시설<br>앵커볼트 미설치 | 내용 | 도로포장<br>아스콘망상균열 |
