## 제 7 장 문발덕이

### 7.1 시설물 개요

본 맨홀은 경기도 파주시 동패동 ~ 경기도 고양시 일산서구 덕이동 일원에 위치한 시설물로 기존 17개소에서 운정변전소가 2022년 신설되어 문발~운정 #7-1, 운정~덕이 #0-1 2개소의 pass 맨홀도 같이 신설되었다. 그리하여 신설 맨홀 포함 19개소(문발~운정 #1~#7-1, 운정~덕이 #0-1~#10)의 철근 콘크리트 구조물로 시공되어 있으며 본 시설물의 세부내용은 다음과 같다.

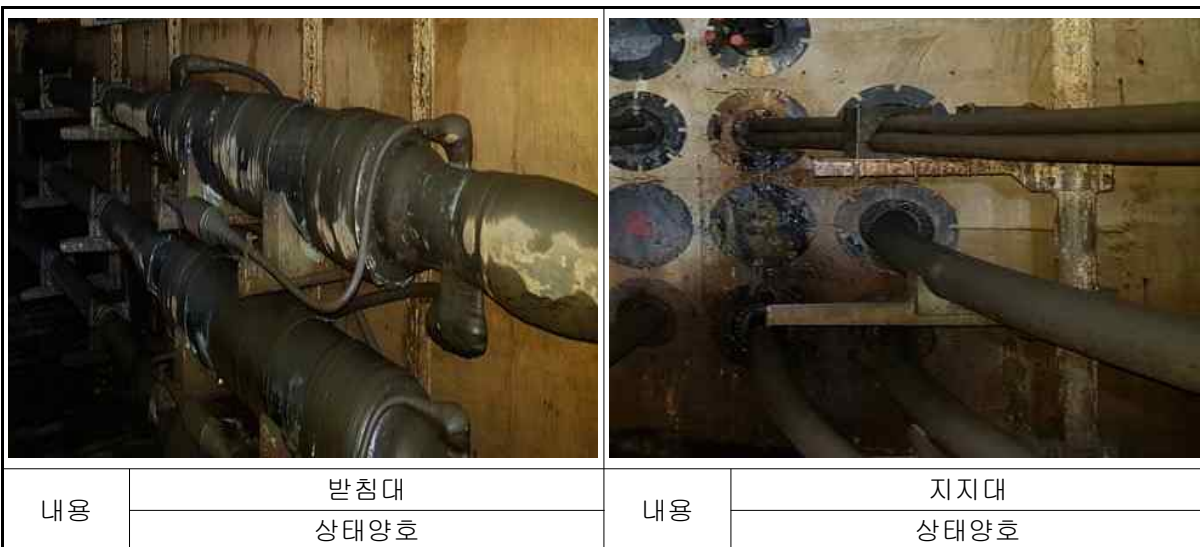
【사진 7.72】 부속 및 부대설비 현황

수용시설의 부속시설인 이음부, 지지대, 받침대는 파손 및 변형이 발생 되지 않은 상태이며, 볼트결속 및 용접상태도 특별한 손상이 발생 되지 않은 양호한 상태인 것으로 조사되었다.
