## 제 8 장 일산화수

### 8.1 시설물 개요

본 맨홀은 경기도 고양시 일산서구 대화동 일원에 위치한 시설물로 총 11개소(#16 ~ 26)의 철근 콘크리트 구조물로 시공되어 있으며 본 시설물의 세부내용은 다음과 같다.

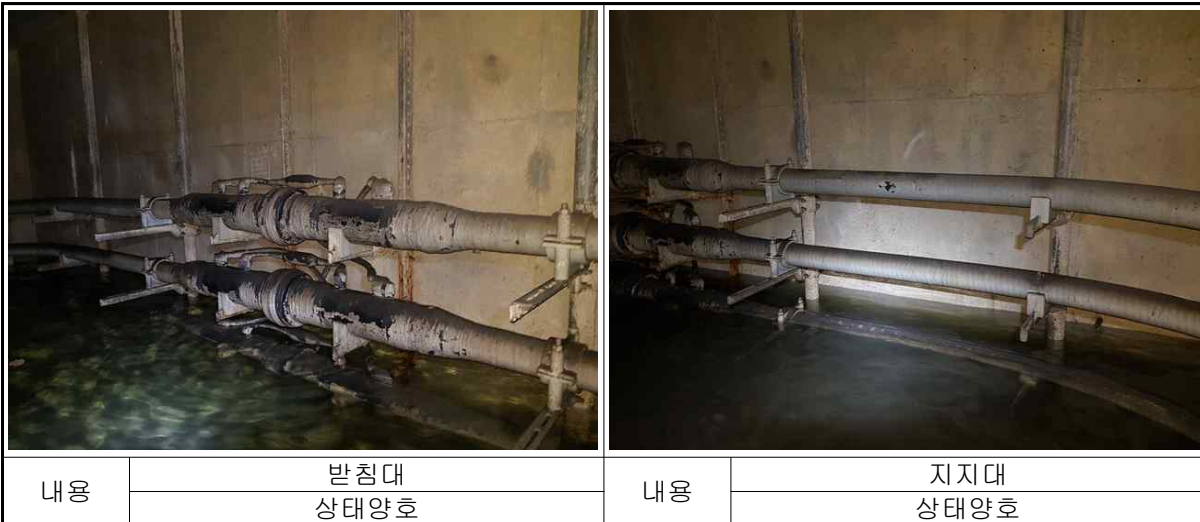
【사진 8.4】 부속 및 부대설비 현황

수용시설의 부속시설인 이음부, 지지대, 받침대는 파손 및 변형이 발생 되지 않은 상태이며, 볼트결속 및 용접상태도 특별한 손상이 발생 되지 않은 양호한 상태인 것으로 조사되었다.

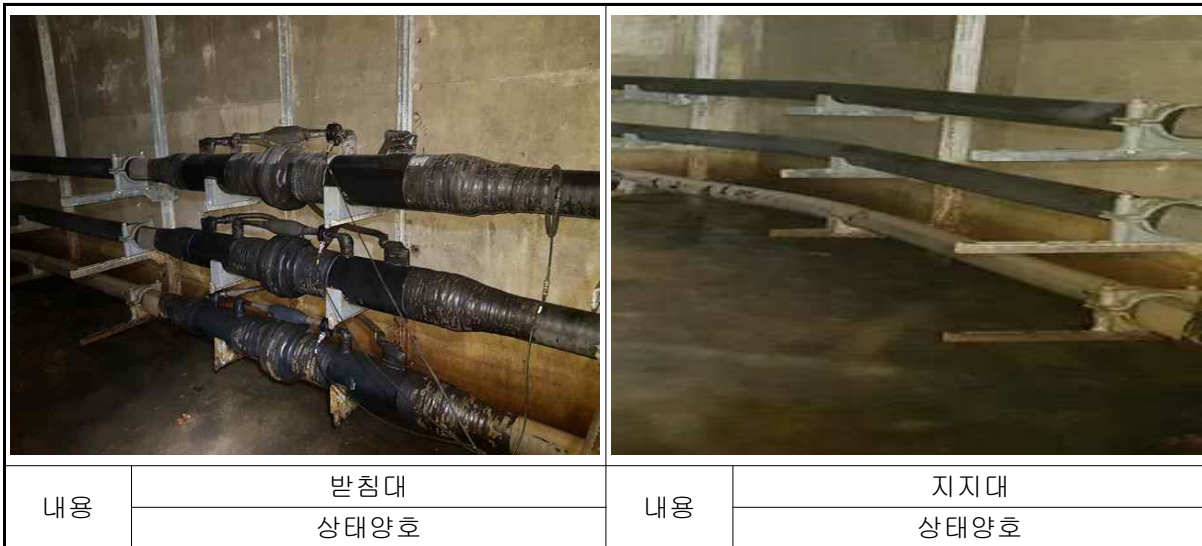
【사진 8.8】 부속 및 부대설비 현황

수용시설의 부속시설인 이음부, 지지대, 받침대는 파손 및 변형이 발생 되지 않은 상태이며, 볼트결속 및 용접상태도 특별한 손상이 발생 되지 않은 양호한 상태인 것으로 조사되었다.

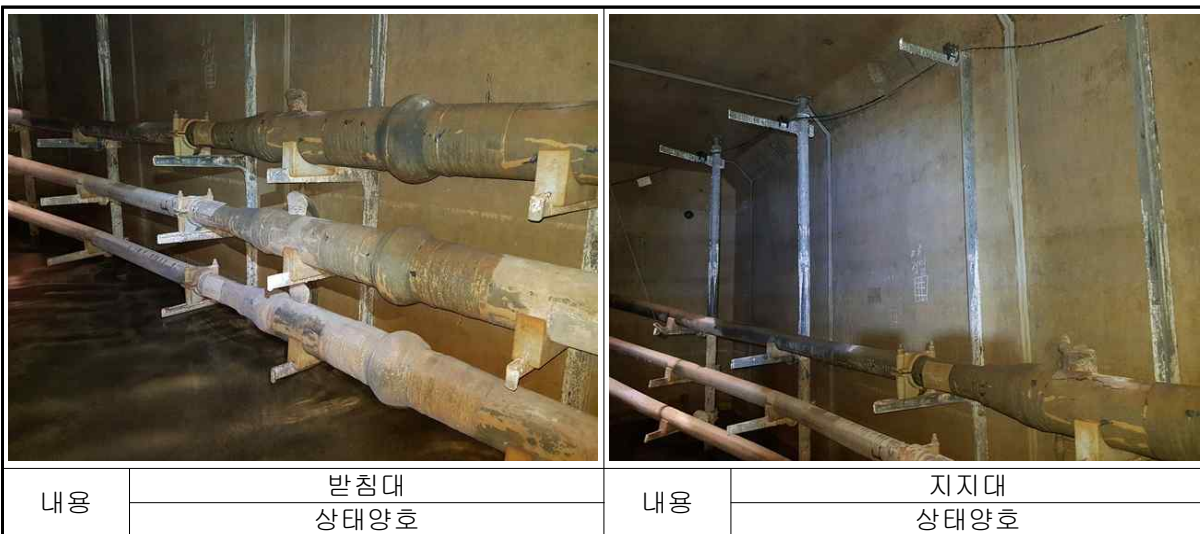
【사진 8.40】 부속 및 부대설비 현황

수용시설의 부속시설인 이음부, 지지대, 받침대는 파손 및 변형이 발생 되지 않은 상태이며, 볼트결속 및 용접상태도 특별한 손상이 발생 되지 않은 양호한 상태인 것으로 조사되었다.
