## 제 9 장 신덕은문산

### 9.1 시설물 개요

본 맨홀은 경기도 파주시 월롱면 덕은리 일원에 위치한 시설물로 총 4개소( #1 ~ 4)의 철근 콘크리트 구조물로 시공되어 있으며 본 시설물의 세부내용은 다음과 같다.

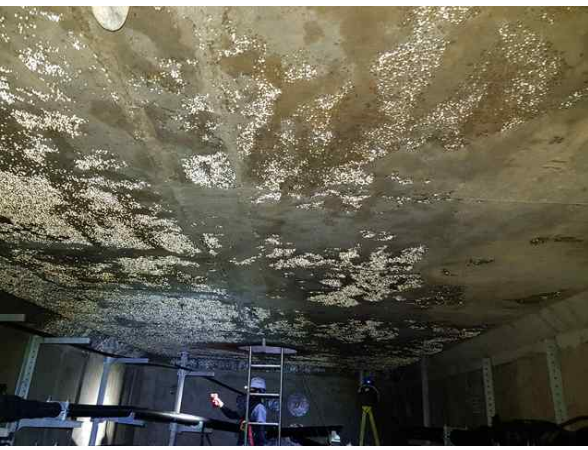
【사진 5.2】 맨홀 내부 주요 손상

| 내용 | 상부슬래브 | 내용 | 상부슬래브 |
| | 결로 | | 상태현황 |

금회 조사 결과, 맨홀 내부에서 결로, 외부에서 아스콘망상균열이 조사되었다.

결로는 맨홀 내부의 습윤환경에 의한 것으로 사료되며 주의관찰을 실시 후 손상이 진행 될 경우 적절한 보수를 하는 것으로 요구된다.

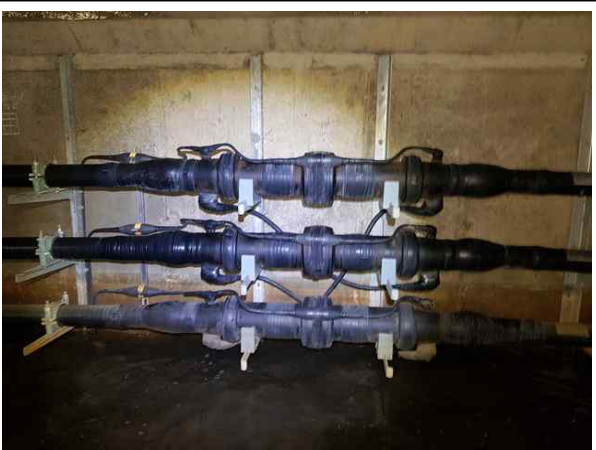
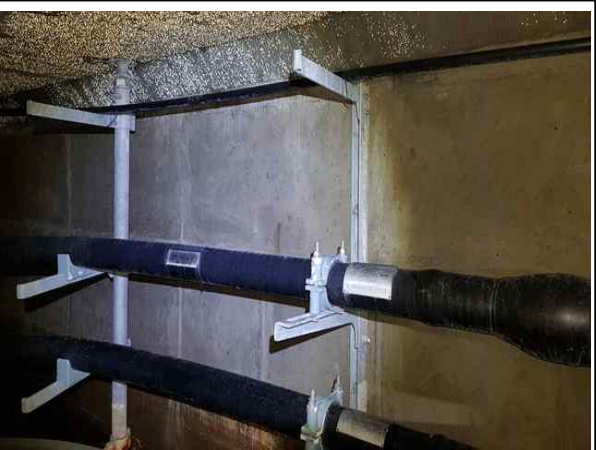
【사진 5.4】 부속 및 부대설비 현황

수용시설의 부속시설인 이음부, 지지대, 받침대는 파손 및 변형이 발생 되지 않은 상태이며, 볼트결속 및 용접상태도 특별한 손상이 발생 되지 않은 양호한 상태인 것으로 조사되었다.

| 내용 | 받침대<br>상태양호 | 내용 | 지지대<br>상태양호 |

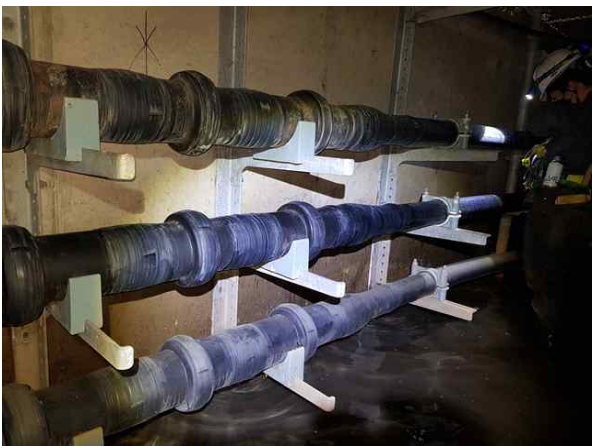
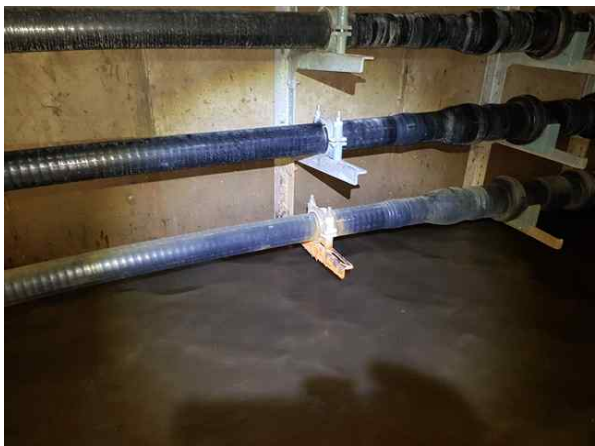
【사진 5.8】 부속 및 부대설비 현황

수용시설의 부속시설인 이음부, 지지대, 받침대는 파손 및 변형이 발생 되지 않은 상태이며, 볼트결속 및 용접상태도 특별한 손상이 발생 되지 않은 양호한 상태인 것으로 조사되었다.

| 내용 | 받침대<br>상태양호 | 내용 | 지지대<br>상태양호 |

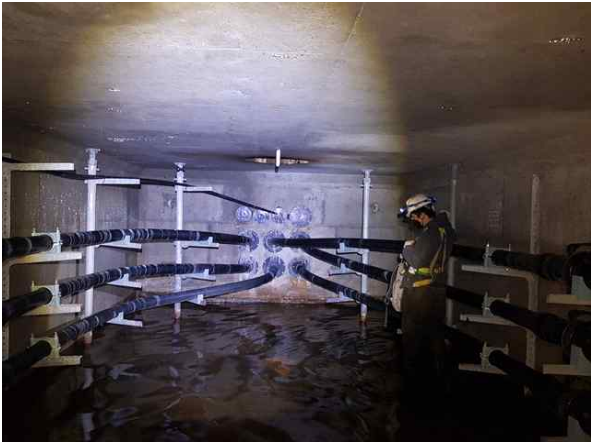
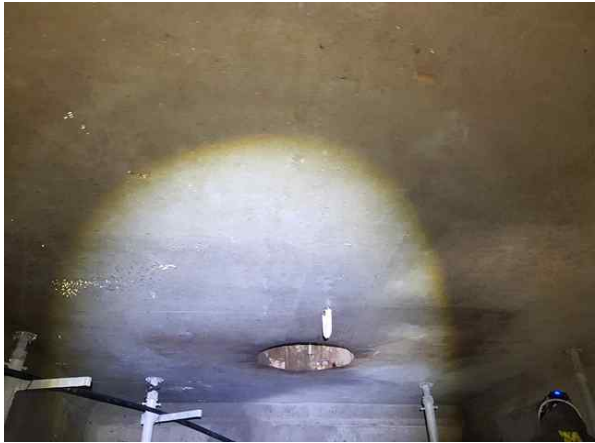
【사진 5.10】 맨홀 내부 주요 손상

금회 정밀안전점검을 통한 맨홀 내부 외관조사결과, 주요 손상이 없는 양호한 상태로 조사되었다.

| 내용 | 벽체부<br>상태양호 | 내용 | 상부슬래브<br>상태양호 |

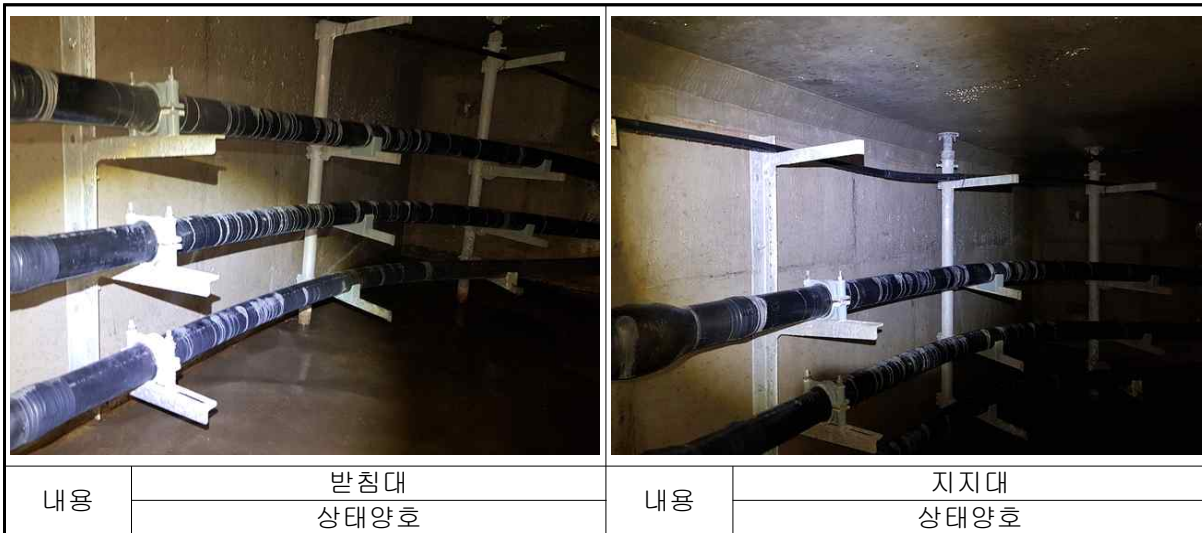
【사진 5.12】 부속 및 부대설비 현황

수용시설의 부속시설인 이음부, 지지대, 받침대는 파손 및 변형이 발생 되지 않은 상태이며, 볼트결속 및 용접상태도 특별한 손상이 발생 되지 않은 양호한 상태인 것으로 조사되었다.

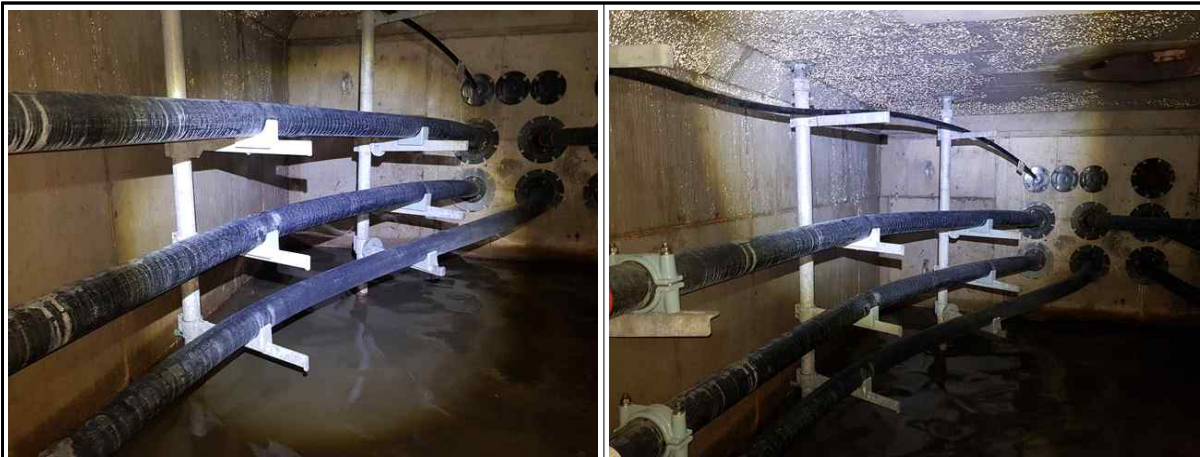
수용시설의 부속시설인 이음부, 지지대, 받침대는 파손 및 변형이 발생 되지 않은 상태이며, 볼트결속 및 용접상태도 특별한 손상이 발생 되지 않은 양호한 상태인 것으로 조사되었다.

| 내용 | 받침대 | 내용 | 지지대 |
| | 상태양호 | | 상태양호 |
