ID:                      문발- 운정 #2

| 범<br>례 | 균열 | 망상균열 | 재료분리 | 용역명<br>2025년도 경기북부 지중구조물<br>·2중시설물 정밀안전점검 용역 |
| | 누수,습윤부 | 백태 | 퇴적물 | 발주처<br>한국전력공사 경기북부본부 |
| | 철근노출 | 침하 | 배수구 | 용역사<br>(주)명성엔지니어링 |

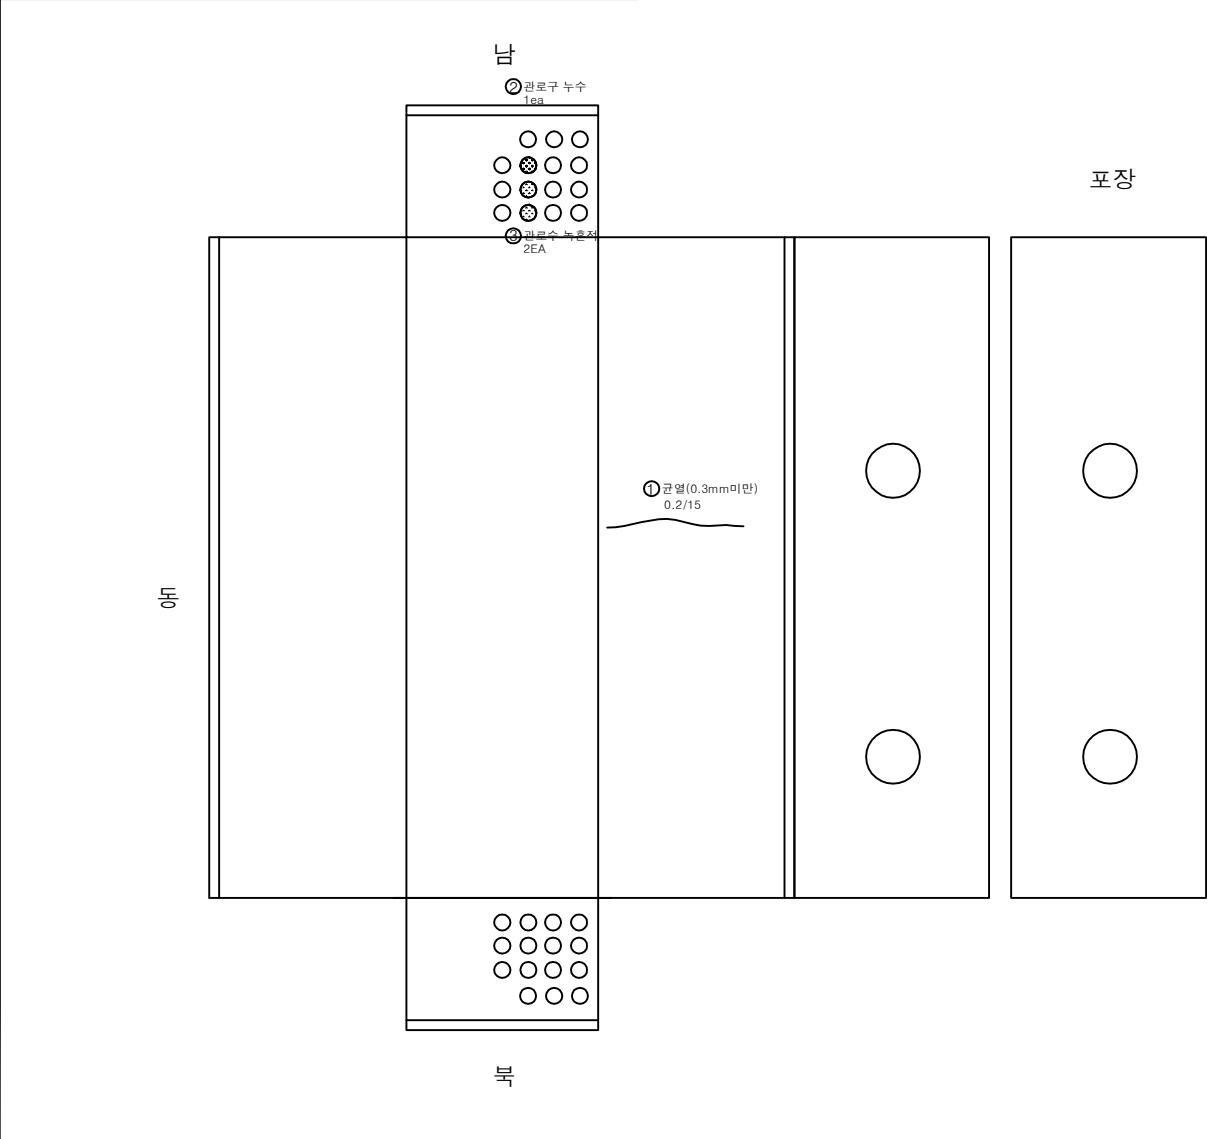
ID: 문발-운정 #6

① 균열(0.3mm미만)  
0.2/1.5

| 번호 | 신(0)<br>구(P) | 손상내용 | 손상규모 | | | 개소 | 수량 | 단위 | 비고 |
|---|---|---|---|---|---|---|---|---|---|
| 1 | 구 | 균열(0.3mm미만) | 0.20 | | 1.50 | 1 | 1.50 | m | |
