## 2. 상촌교

### 2.1 시설물의 개요

본 시설물은 경상북도 상주시 낙동면 상촌리(상주영천고속도로 2.720~3.160km)에 위치한 교량으로서 총 연장 440.0m, 폭 31.5m, 왕복 6차로로 시공되어 있다.

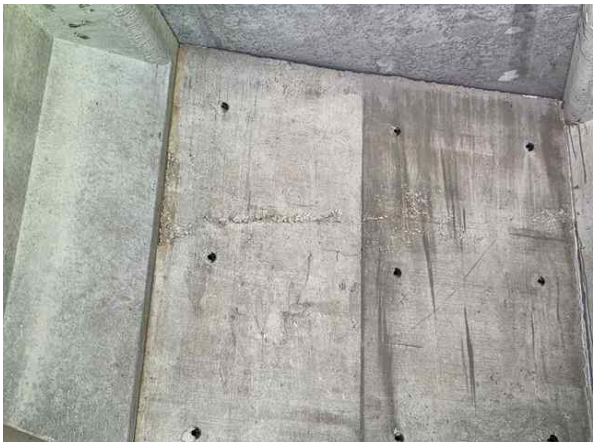
| 손상현황 | • S7 재료분리 (2.0×0.1) | 손상현황 | • S8 재료분리 (2.0×0.5) |
| 원 인 | • 다짐미흡, 거푸지 조기탈형 등 | 원 인 | • 다짐미흡, 거푸지 조기탈형 등 |

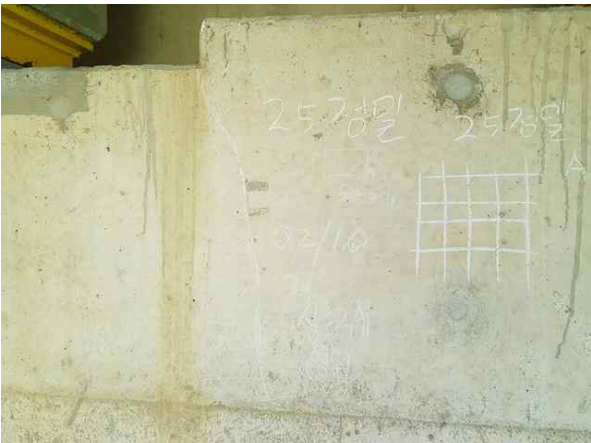
| 손상현황 | • A1 균열 (0.3mm 미만) | 손상현황 | • A1 누수흔적 (1.0×2.0) |
| 원 인 | • 건조수축 등 | 원 인 | • 외부 우수유입 |

| 조치방안 | • 표면처리 | 조치방안 | • 주의관찰 |

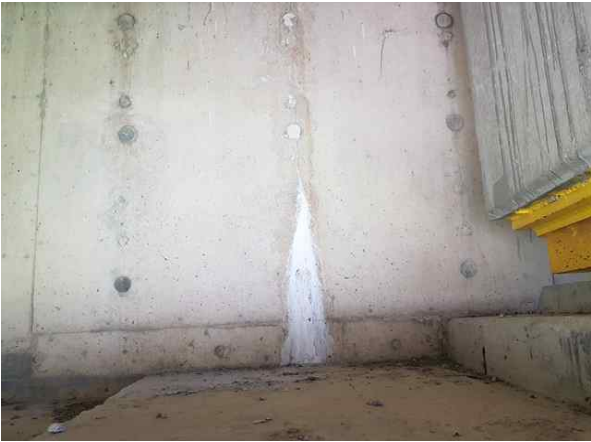
| 손상현황 | • A1 백태 (0.3×0.5) | 손상현황 | • A1 법면 이격 (L=14.0m) |
| 원 인 | • 외부 우수유입 | 원 인 | • 법면침하, 외부 우수유입 등 |

| 조치방안 | • 표면처리 | 조치방안 | • 주의관찰 |

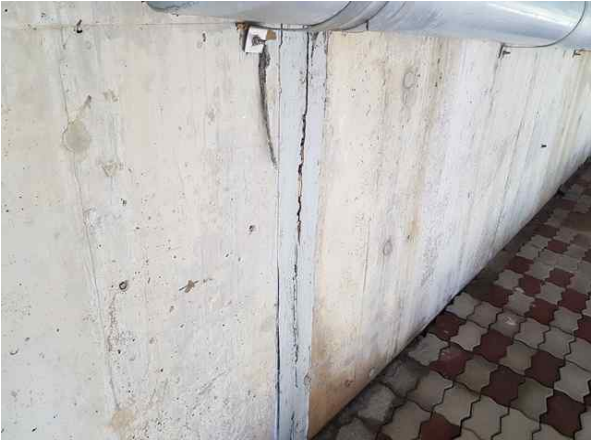
| 손상현황 | • A2 실란트 파손 (L=1.6m) | 손상현황 | • A2 법면 밀림 (L=15.0m) |
| 원 인 | • 공용연수 증가, 외부 우수유입 등 | 원 인 | • 법면침하, 외부 우수유입 등 |

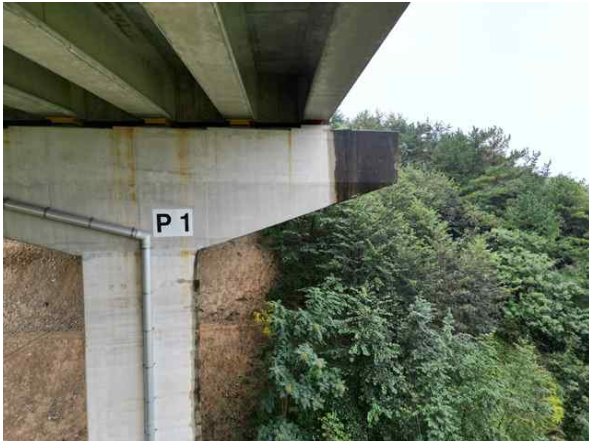
| 손상현황 | • P1 코핑부 표면오염 (1.5×1.5) |
| 원 인 | • 우수유입 등 |

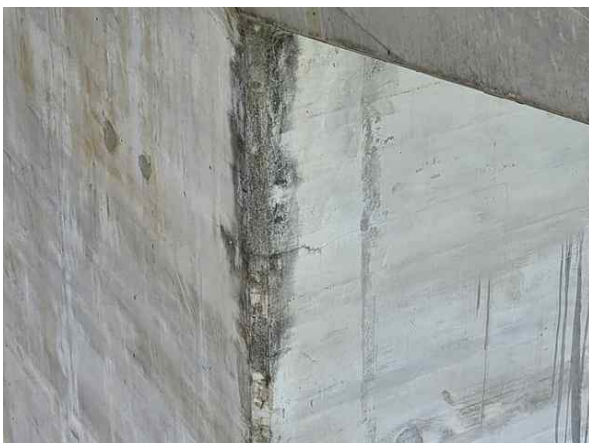
| 손상현황 | • P6 기둥부 균열 (0.3mm미만) |
| 원 인 | • 건조수축 등 |

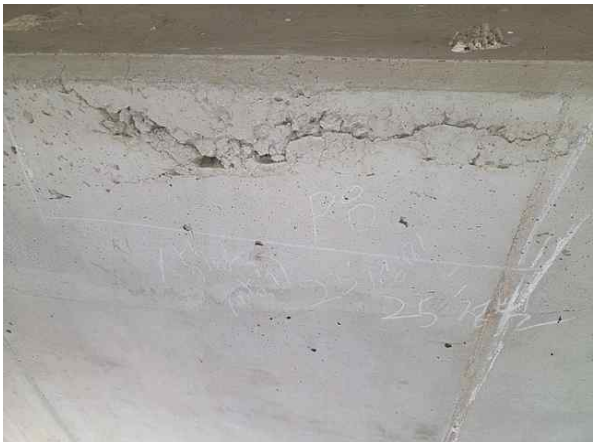
| 손상현황 | • P8 코핑부 재료분리(0.5×0.2) | 손상현황 | • P10 코핑부 망상균열(12.0×1.0) |
| 원 인 | • 다짐부족, 거푸집 조기 탈거 등 | 원 인 | • 건조수축 등 |

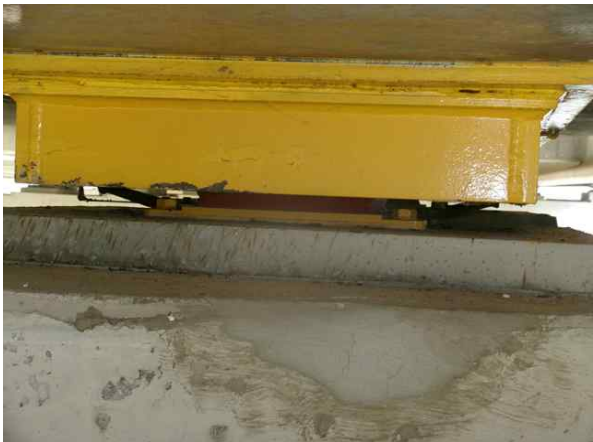
| 손상현황 | • P9-Sh9 몰탈 균열(0.3mm미만) | 손상현황 | • P10-Sh11 몰탈 층분리(0.1×0.1) |
| 원 인 | • 초기 건조수축 등 | 원 인 | • 다짐불량, 거푸집 조기 탈거 |

- 교량받침에 조사된 무수축몰탈 균열(0.3mm미만)의 경우 시공시 건조수축 등에 의한 손상으로 시설물에 영향을 미치는 구조적인 손상은 아닌 것으로 판단되며 내구성 확보 차원의 표면처리 등의 보수를 실시하는 것이 바람직하다.
- 조사된 무수축몰탈 층분리, 받침콘크리트 층분리의 경우 시공시 다짐미흡 및 거푸집 조기 탈거, 외부충격 등에 의한 손상으로 시설물에 영향을 미치는 구조적인 손상은 아닌 것으로 판단되며 내구성 확보 차원의 단면보수 등의 보수를 실시하는 것이 바람직하다.
- 조사된 이동량 눈금자 손상(탈락, 파손, 도색)은 사용성 확보 차원의 정비(교체)가 필요할 것으로 사료된다.

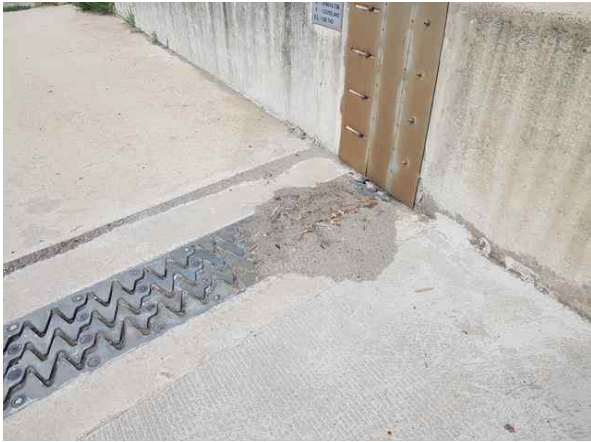
| 손상현황 | • A1 본체 이물질퇴적 (L=2.0m) | 손상현황 | • A1 후타재 균열 |
| 원 인 | • 공용중 열화 | 원 인 | • 초기 건조수축 등 |

| 조치방안 | • 청소 | 조치방안 | • 주의관찰 |

- 신축이음에 조사된 후타재 균열, 후타재 충분리, 단차의 경우 시공 초기 건조수축, 중차량 통행, 공용중 열화 등에 의한 손상으로, 주의 관찰 후 손상이 진전이나 신규 손상 발생시 일괄 보수를 실시하는 것이 바람직 할 것으로 판단된다.
- 조사된 하부 베어링 파손의 경우 중차량 통행 진동, 충격 등에 의한 손상으로 소음 발생, 추가 손상 우려가 있으므로, 정비(교체)를 실시하는 것이 바람직하다.
- 조사된 이물질 퇴적의 경우 공용 중 발생한 손상으로 사용성 확보 차원의 청소 등의 보수를 실시하는 것이 바람직하다.

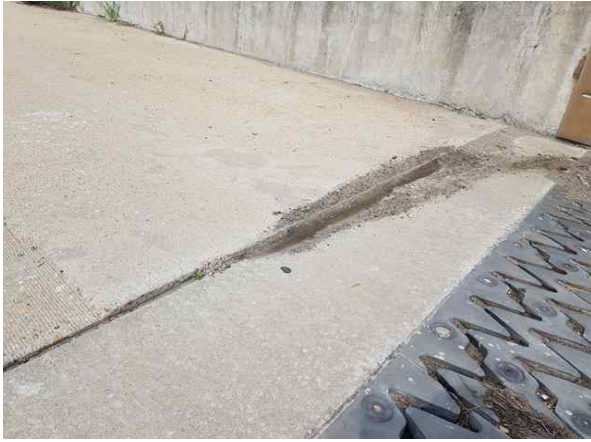
| 손상현황 | • A1 단차 (L=2.0m) | 손상현황 | • A1 하부 베어링 파손 |
| 원 인 | • 접속부 침하 | 원 인 | • 중차량 통행, 진동, 충격 등 |

| 조치방안 | • 주의관찰 | 조치방안 | • 정비(교체) |

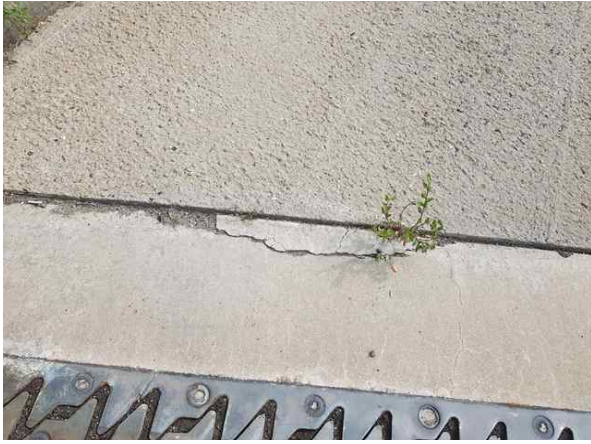
| 손상현황 | • A2 후타재 들뜸 (0.2x0.8) | 손상현황 | • A2 후타재 들뜸 (0.2x0.8) |
| 원 인 | • 중차량 통행, 공용중 열화 | 원 인 | • 중차량 통행, 공용중 열화 |

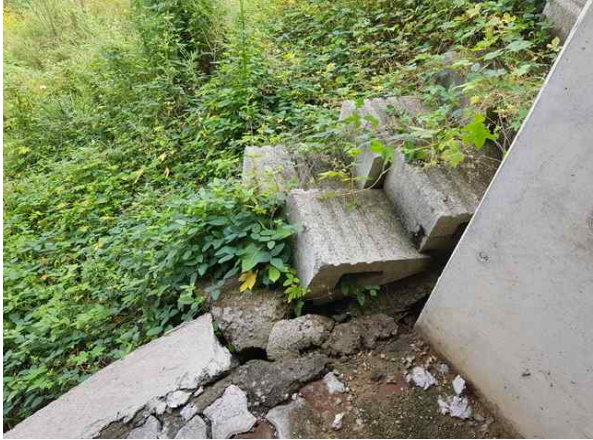
| 손상현황 | • 점검계단 파손 | 손상현황 | • - |
| 원 인 | • 시공미흡 | 원 인 | • - |

- 조사된 점검계단 파손의 경우 외부 충격에 의한 손상으로 단면보수 등의 유지관리가 필요할 것으로 사료된다.

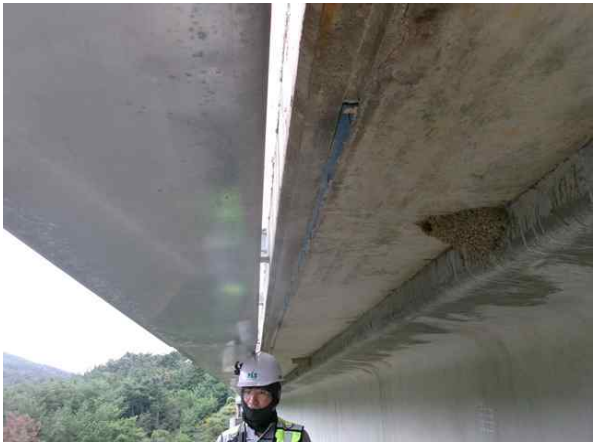
| 손상현황 | • S3 물끊기 홈 미제거(1EA) | 손상현황 | • S3 층분리(0.1×1.0) |
| 원 인 | • 시공미흡 등 | 원 인 | • 시공시 다짐불량, 거푸집 조기탈거 등 |

| 조치방안 | • 정비(제거) | 조치방안 | • 단면보수 |

- 바닥판하면에 조사된 층분리, 재료분리의 경우 시공시 다짐부족, 거푸집 조기탈거 등 복합적인 원인에 의한 손상으로 구조적인 영향을 미치는 손상은 아니나 내구성확보 차원의 단면보수 등 보수가 필요하다고 판단된다.
- 조사된 균열부 백태의 경우 우수유입, 습기흡착 등 복합적인 원인에 의한 손상으로 구조적인 영향을 미치는 손상은 아니나 내구성확보 차원의 표면처리 등 보수가 필요하다고 판단된다.
- 조사된 물끓기 흙 미제거의 경우 시공미흡에 의한 손상으로 정비(제거) 등 보수가 필요하다고 판단된다.

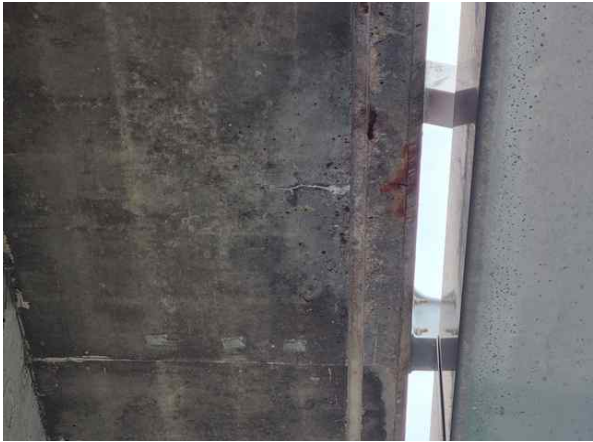
| 손상현황 | • S5 균열부 백태(0.2×0.3) | 손상현황 | • S6 재료분리(0.3×0.2) |
| 원 인 | • 우수유입, 습기흡착 등 | 원 인 | • 시공시 다짐불량, 거푸집 조기탈거 등 |

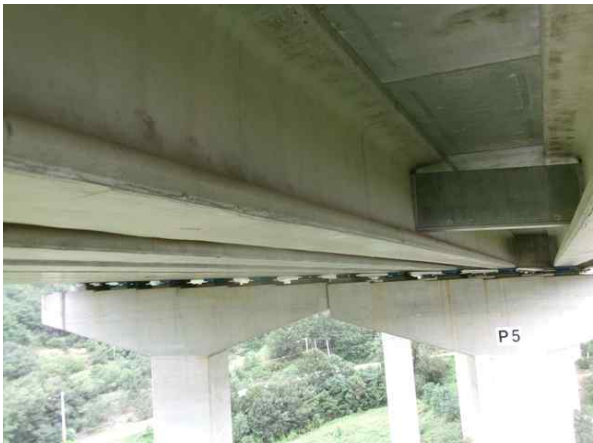
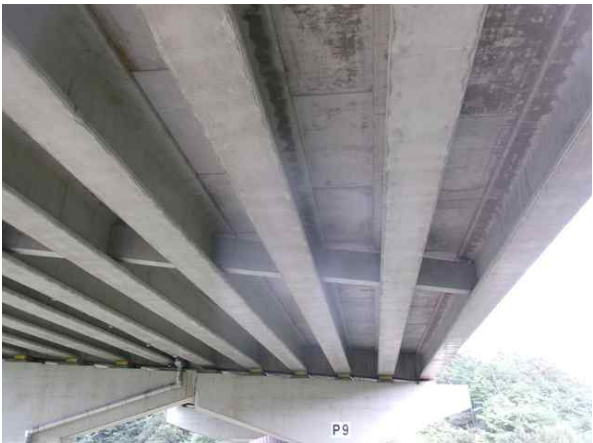
| 손상현황 | • 거더 상태양호 | 손상현황 | • 거더 상태양호 |

- 거더는 손상이 없는 양호한 상태로 확인되었고, 주기적인 점검을 통한 손상의 발생여부 확인 등의 유지관리가 요구된다.

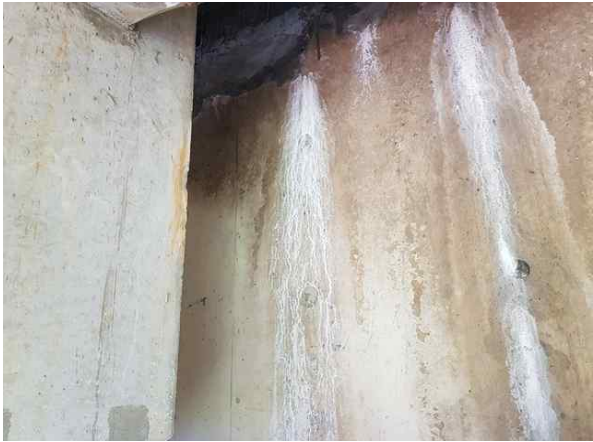
| 손상현황 | • A1 백태 (0.2×2.0) | 손상현황 | • A1 백태 (0.2×2.0) |
| 원 인 | • 외부 우수유입 | 원 인 | • 외부 우수유입 |

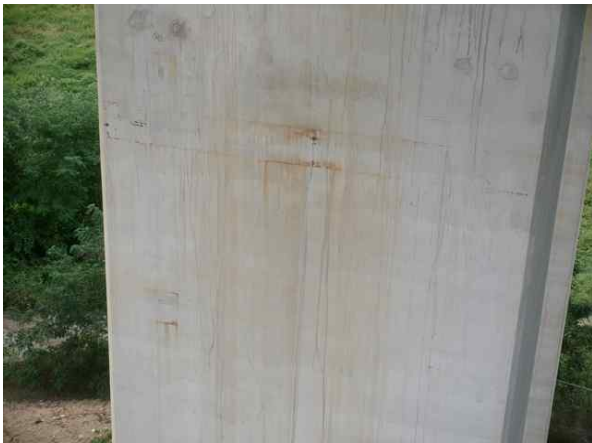
| 손상현황 | • P8 기둥부 균열(0.3mm이상) | 손상현황 | • P9 코핑부 망상균열(3.0×1.0) |
| 원 인 | • 초기 건조수축 등 | 원 인 | • 초기 건조수축 등 |

| 조치방안 | • 주입보수 | 조치방안 | • 표면처리 |

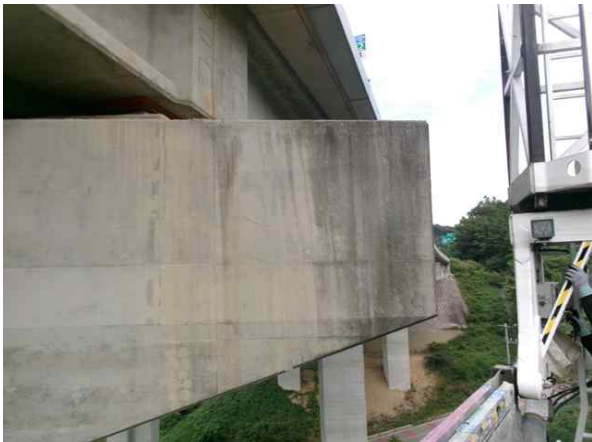
| 손상현황 | • P9 코핑부 표면오염(1.5×1.5) | 손상현황 | • P10 코핑부 균열(0.3mm이상) |
| 원 인 | • 외부 우수유입 | 원 인 | • 초기 건조수축 등 |

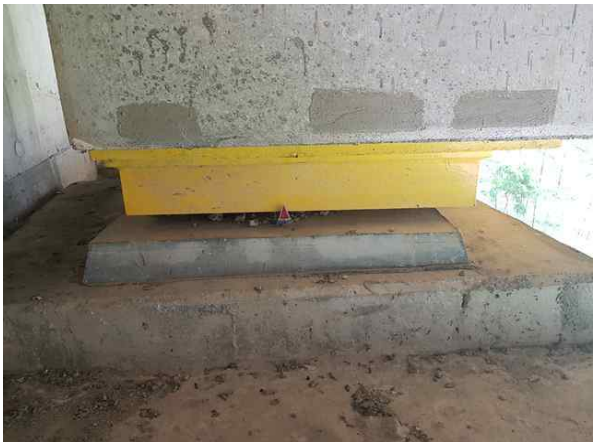
| 손상현황 | • A1-Sh3 이동량 표시판 탈락 | 손상현황 | • P1-Sh2 몰탈 균열(0.3mm미만) |
| 원 인 | • 외부충격, 시공불량 등 | 원 인 | • 초기 건조수축 등 |

- 교량받침에 조사된 받침콘크리트 재료분리, 층분리, 파손, 무수축물탈 층분리, 파손의 경우 시공시 다짐미흡 및 거푸집 조기 탈거, 외부충격 등에 의한 손상으로 시설물에 영향을 미치는 구조적인 손상은 아닌 것으로 판단되며 내구성 확보 차원의 단면보수 등의 보수를 실시하는 것이 바람직하다.
- 조사된 Plate 부식의 경우 시공시 외부 우수유입, 습기흡착 등에 의한 손상으로 재도장 등의 보수를 실시하는 것이 바람직하다.
- 조사된 무수축물탈 균열(0.3mm미만)의 경우 시공시 건조수축, 거푸집 조기탈거 등에 의한 손상으로 시설물에 영향을 미치는 구조적인 손상은 아닌 것으로 판단되며 내구성 확보 차원의 표면처리 등의 보수를 실시하는 것이 바람직하다.
- 조사된 이동량표시판 탈락의 경우 외부충격, 시공불량 등에 의한 손상으로 사용성 확보 차원의 정비(재설치) 등의 보수를 실시하는 것이 바람직하다.

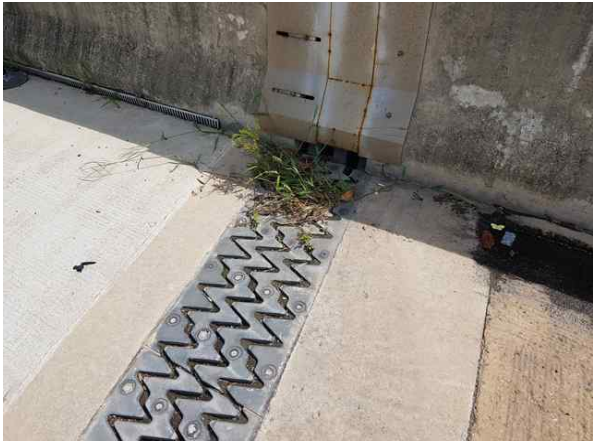
| 손상현황 | • A1 본체 토사퇴적(L=3.0m) | 손상현황 | • A1 후타재 균열 |
| 원 인 | • 공용중 열화 | 원 인 | • 초기 건조수축 등 |

| 조치방안 | • 정비(청소) | 조치방안 | • 주의관찰 |

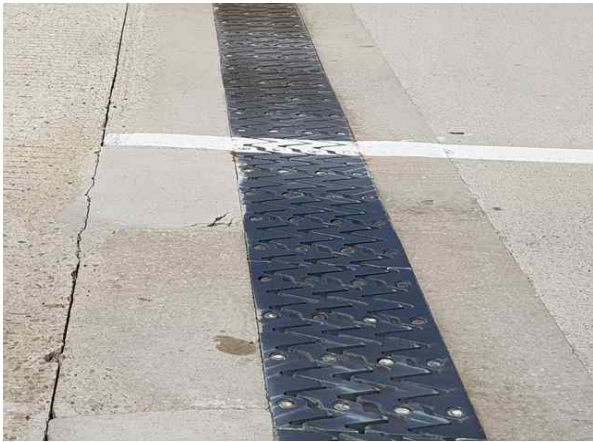
| 손상현황 | • A1 후타재 파손(0.1×0.1) | 손상현황 | • A1 하부 베어링 파손 |
| 원 인 | • 중차량 통행, 공용연수 증가 등 | 원 인 | • 시공불량, 중차량 진동 등 |

- 신축이음에 조사된 후타재 균열, 파손의 경우 건조수축, 중차량 통행, 공용연수 증가 등에 의한 손상으로 시설물에 영향을 미치는 구조적인 손상은 아닌 것으로 판단되며 주의관찰 후 손상 진전 시 적절한 보수를 실시하는 것이 바람직하다.
- 조사된 이물질퇴적의 경우 공용연수 증가, 우수 유입 등에 의한 손상으로 사용성 확보 차원의 정비(청소) 등의 보수를 실시하는 것이 바람직하다.
- 조사된 하부 베어링 파손의 경우 시공불량, 중차량 통행, 진동 등에 의한 손상으로 시설물에 영향을 미치는 구조적인 손상은 아닌 것으로 판단되며 내구성 확보 차원의 정비(교체) 등의 보수를 실시하는 것이 바람직하다.

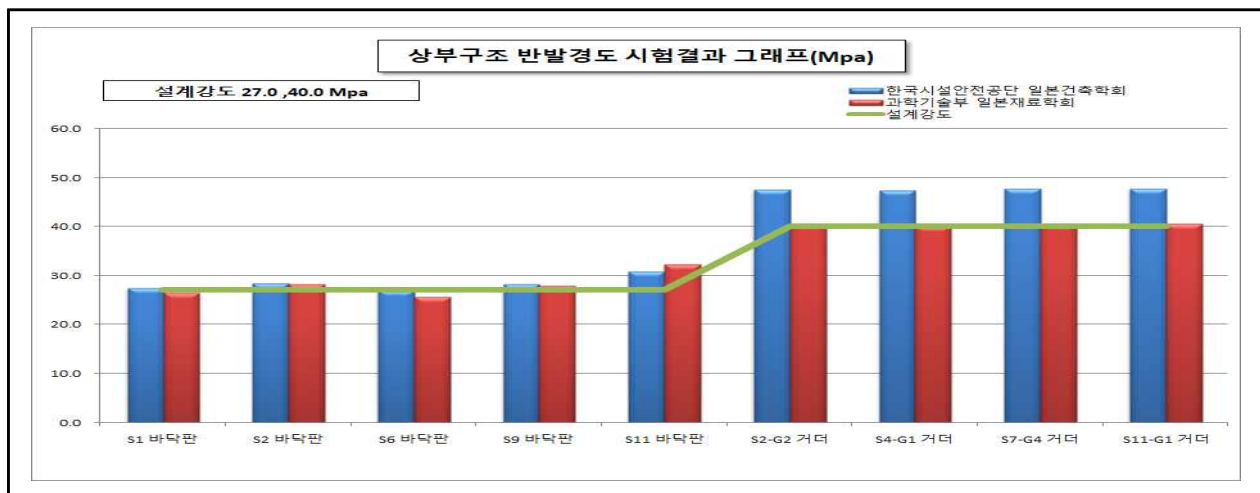
【그림 2.4.3】 상주방향 상부구조 반발경도시험 측정결과

- 반발경도법에 의한 압축강도 측정결과 상부구조(바닥판 하면) 27.0~30.8MPa, 상부구조(거더) 47.3~47.8MPa 하부구조(교대) 26.8~27.0MPa, 하부구조(교각) 27.2~28.3MPa로 측정되었으며, 설계기준 압축강도(바닥판 하면: 27.0MPa, 거더: 40.0MPa, 교대: 24.0MPa, 교각: 27.0MPa)를 전반적으로 상회하여 콘크리트의 강도상태는 양호한 것으로 확인된다. 또한 비건전부의 측정강도가 설계기준 압축강도를 상회하고, 건전부 대비 101.1%이상으로 콘크리트의 강도는 양호한 상태로 판단된다. 따라서, 금회 시험을 실시한 콘크리트 강도는 공용년수 경과에 따른 강도저하가 발생되지 않은 것으로 판단된다.

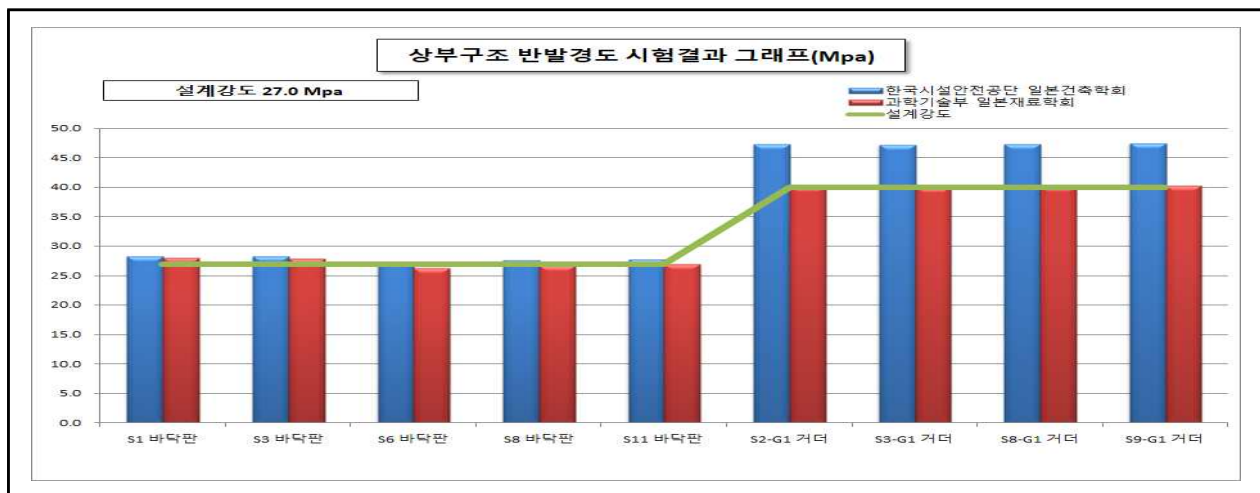
【그림 2.4.5】 영천방향 상부구조 반발경도시험 측정결과

- 반발경도법에 의한 압축강도 측정결과 상부구조(바닥판 하면) 27.4~28.3MPa, 상부구조(거더) 47.2~47.4MPa, 하부구조(교대) 26.2~26.3MPa, 하부구조(교각) 27.1~28.4MPa로 측정되었으며, 설계기준 압축강도(바닥판 하면: 27.0MPa, 거더: 40MPa, 교대: 24.0MPa, 교각: 27.0MPa)를 전반적으로 상회하여 콘크리트의 강도상태는 양호한것으로 확인된다. 또한 비건전부의 측정강도가 설계기준 압축강도를 상회하고, 건전부 대비 100.1%이상으로 콘크리트의 강도는 양호한 상태로 판단된다. 따라서, 금회 시험을 실시한 콘크리트 강도는 공용년수 경과에 따른 강도 저하가 발생되지 않은 것으로 판단된다.

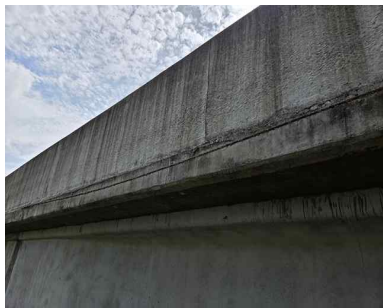
| <p>① 바닥판하면 철근노출 - 진전 여부확인</p> | <p>② 거더 충분리 - 진전 여부확인</p> | <p>③ 교대 백태 - 진전 여부확인</p> |

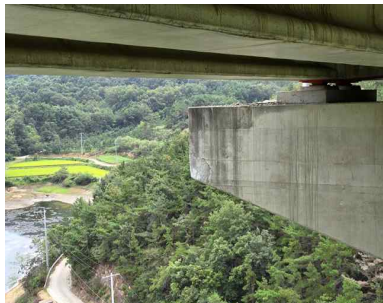
| <p>④ 교각 P3 보수부 충분리 - 진전 여부확인</p> | <p>⑤ 교대 A2 법면밀림 - 진전 여부확인</p> | <p>⑥ 교각 균열(0.3mm이상) - 진전 여부확인</p> |
