## 3. 양지교

### 3. 양지교

본 시설물은 경상북도 상주시 낙동면 구잠리(상주영천고속도로 4.013~4.238km)에 위치한 교량으로서 총 연장 225.0m, 폭 24.6m, 왕복 4차로로 시공되어 있다.

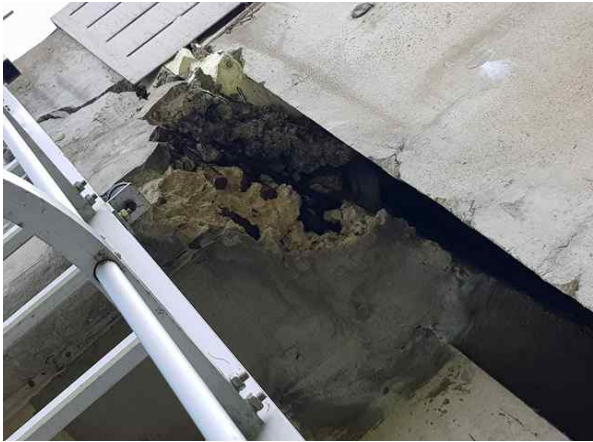
| 손상현황 | • S1 파손 및 철근노출 (0.5×0.5) | 손상현황 | • S3 박락 (0.2×0.4) |
| 원 인 | • 시공시 다짐부족, 피복부족 등 | 원 인 | • 시공시 다짐부족, 거푸집 조기탈거 등 |

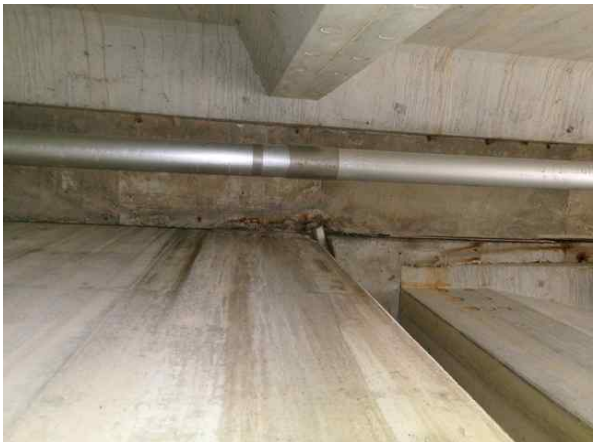
| 손상현황 | • S5 박락(0.2×1.0) | 손상현황 | • S5 층분리(0.2×7.0) |
| 원 인 | • 시공시 다짐부족, 거푸집 조기탈거 등 | 원 인 | • 시공시 다짐부족, 거푸집 조기탈거 등 |

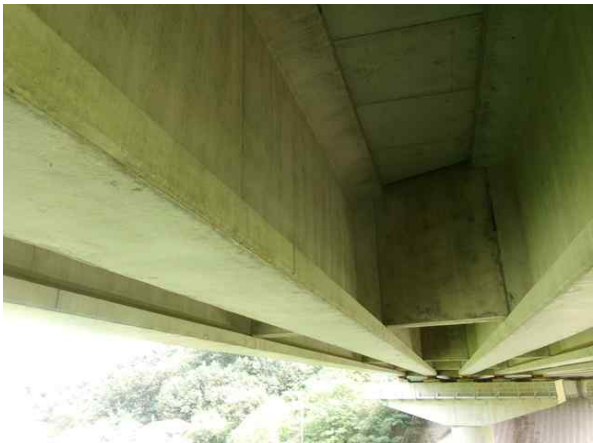
| 손상현황 | • S2 거더 상태양호 | 손상현황 | • S4 거더 상태양호 |

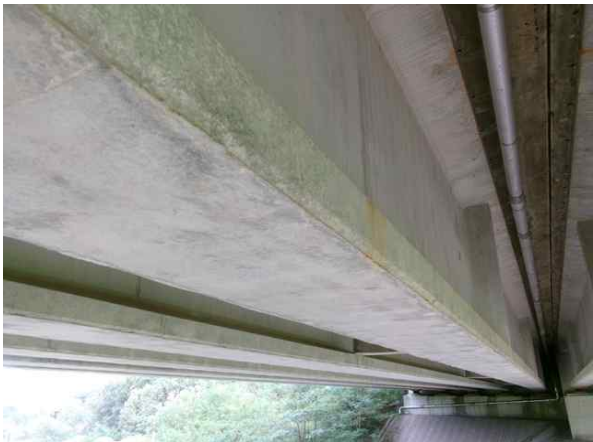
| 손상현황 | • S5 거더 상태양호 | 손상현황 | • S5 거더 상태양호 |

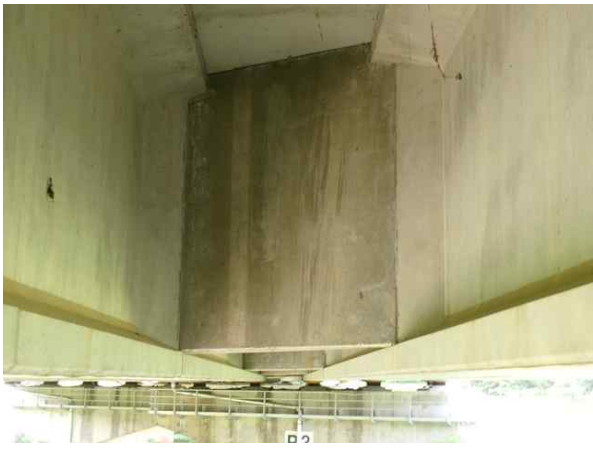
| 손상현황 | • S2 가로보 상태양호 | 손상현황 | • S5 가로보 상태양호 |

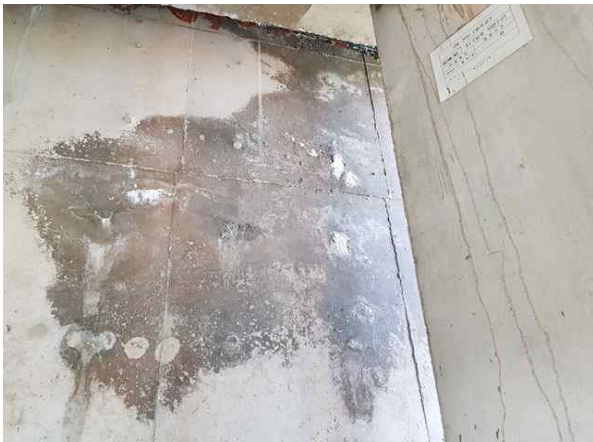
| 손상현황 | • A1 백태 (1.0×1.0) | 손상현황 | • A2 누수흔적 (0.5×2.0) |
| 원 인 | • 외부 우수유입 | 원 인 | • 외부 우수유입 |

- 교대에 조사된 균열(0.3mm미만)의 경우 시공시 건조수축, 거푸집 조기탈거 등 복합적인 원인에 의한 손상으로 구조적인 영향을 미치는 손상은 아니나 내구성확보 차원의 표면처리 등 보수가 필요하다고 판단된다.
- 조사된 백태의 경우 우수유입, 습기흡착 등 복합적인 원인에 의한 손상으로 구조적인 영향을 미치는 손상은 아니나 내구성확보 차원의 표면처리 등 보수가 필요하다고 판단된다.
- 조사된 누수흔적, 체수의 경우 우수유입, 습기흡착 등 복합적인 원인에 의한 손상으로 주의 관찰 후 손상 진전 시 적절한 보수를 실시하는 것이 바람직 하다.

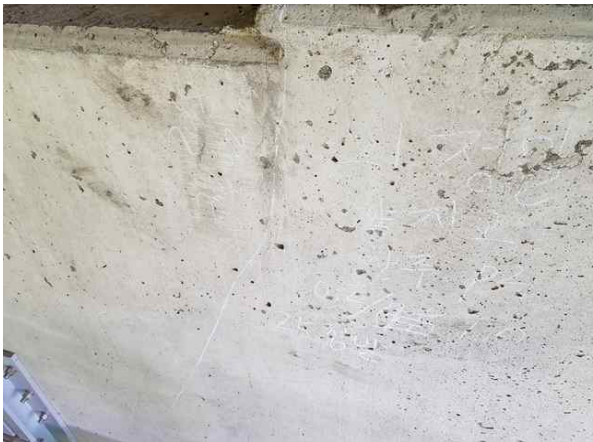
| 손상현황 | • P2 코핑부 균열(0.3mm미만) | 손상현황 | • P3 코핑부 폐 콘크리트 퇴적 |
| 원 인 | • 건조수축 등 | 원 인 | • 시공 후 정리미흡 |

- 교각에 조사된 균열(0.3mm미만), 균열부 백태 경우 건조수축, 거푸집 조기탈거, 외부 우수유입, 습기흡착 등 복합적인 원인에 의한 손상으로 구조적인 영향을 미치는 손상은 아니나 내구성 확보 차원의 표면처리 등 보수가 필요하다고 판단된다.
- 조사된 폐콘크리트 퇴적, 거푸집 미제거 경우 시공 시 정리미흡 등의 원인에 의한 손상으로 사용성 확보를 위한 정비 등 보수가 필요하다고 판단된다.
- 조사된 누수흔적 경우 외부 우수유입 등의 원인에 의한 손상으로 주의관찰 후 손상 진전 시 적절한 보수를 실시하는 것이 바람직하다.

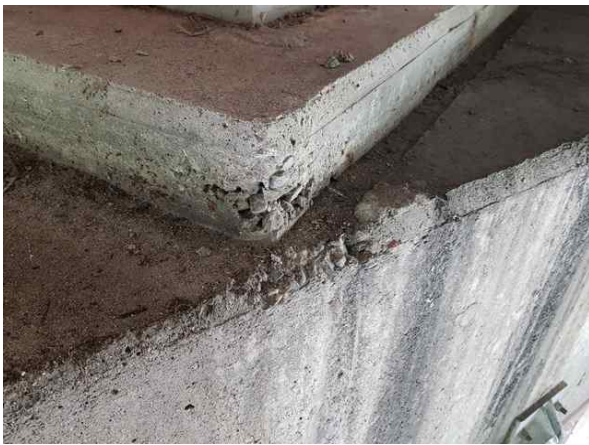
손상현황 • A1-Sh5 재료분리 (0.1×0.1)  
원 인 • 다짐부족, 거푸집 조기탈거 등  
조치방안 • 단면보수

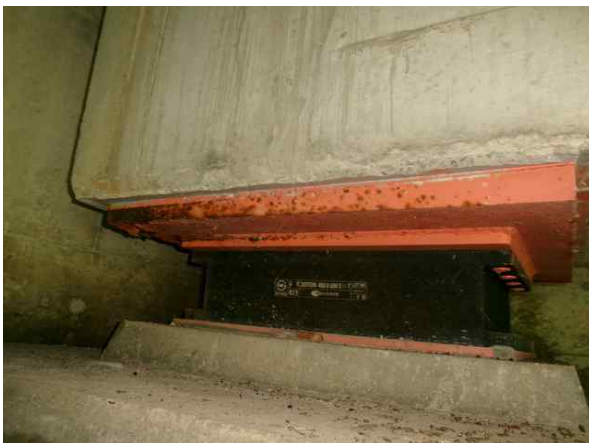
손상현황 • A2-Sh5 Plate 부식  
원 인 • 외부 우수유입  
조치방안 • 채도장

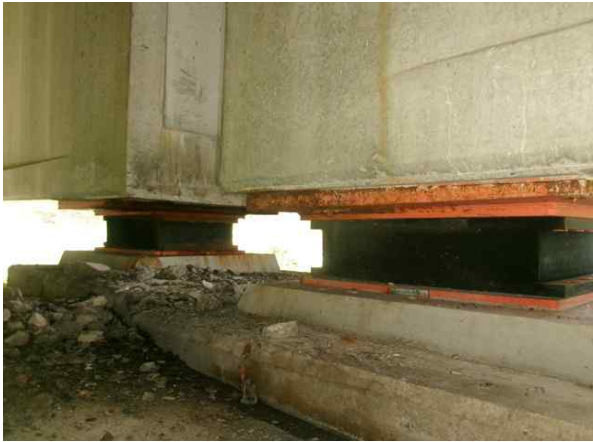
| 손상현황 | • P3-Sh7 Plate 부식 | 손상현황 | • P3-Sh8 받침콘크리트 균열(0.3mm이상) |
| 원 인 | • 외부 우수유입 | 원 인 | • 건조수축 등 |

| 조치방안 | • 재도장 | 조치방안 | • 주입보수 |

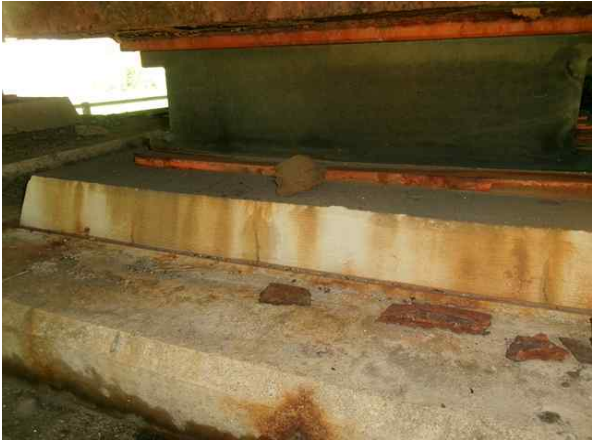
| 손상현황 | • P3-Sh8 Plate 부식 | 손상현황 | • P3-Sh10 몰탈 균열(0.3mm미만) |
| 원 인 | • 외부 우수유입 | 원 인 | • 건조수축 등 |

- 교량받침에 조사된 무수축몰탈 균열(0.3mm미만), 받침콘크리트 균열(0.3mm미만,이상)의 경우 시공시 건조수축 및 거푸집 조기 탈거 등에 의한 손상으로 시설물에 영향을 미치는 구조적인 손상은 아닌 것으로 판단되며 내구성 확보 차원의 표면처리, 주입보수 등의 보수를 실시하는 것이 바람직하다.
- 조사된 받침콘크리트 재료분리, 받침콘크리트 철근노출의 경우 시공시 다짐부족 및 거푸집 조기 탈거, 피복부족 등에 의한 손상으로 시설물에 영향을 미치는 구조적인 손상은 아닌 것으로 판단되며 내구성 확보 차원의 단면보수, 단면보수+방청 등의 보수를 실시하는 것이 바람직하다
- 조사된 Plate 부식의 경우 외부 우수유입, 습기흡착 등에 의한 손상으로 시설물에 영향을 미치는 구조적인 손상은 아닌 것으로 판단되며 내구성 확보 차원의 채도장 등의 보수를 실시하는 것이 바람직하다
- 조사된 Plate 층분리의 경우 시공불량 등에 의한 손상으로 주의 관찰 후 손상 진전 시 적절한 보수를 실시하는 것이 바람직하다

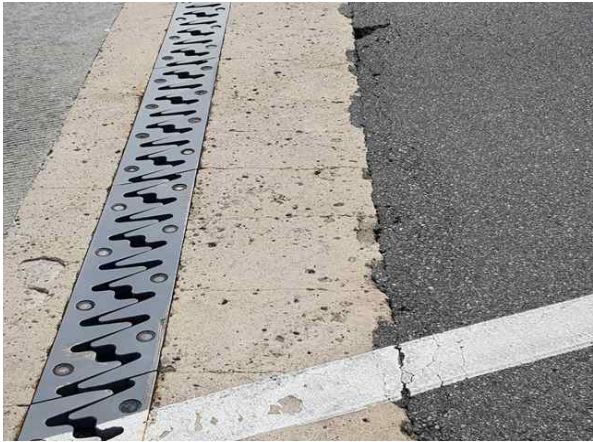
| 손상현황 | • A1 후타재 균열 | 손상현황 | • A1 후타재 파손(0.3×0.3) |
| 원 인 | • 초기 건조수축 등 | 원 인 | • 중차량 통행, 공용중 열화 |

| 조치방안 | • 주의관찰 | 조치방안 | • 주의관찰 |

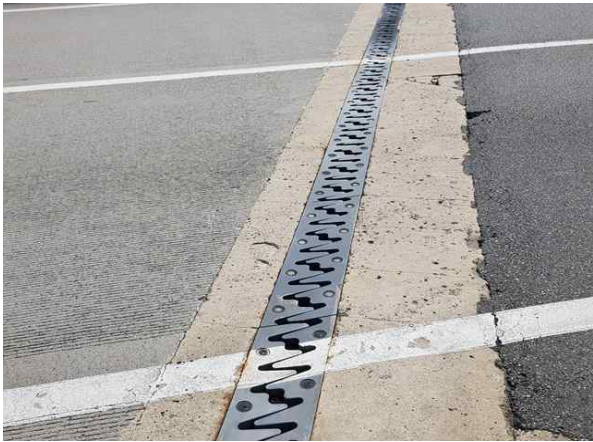
| 손상현황 | • A1 후타재 파손(0.2×0.2) | 손상현황 | • P3 하부 누수(L=2.0m) |
| 원 인 | • 중차량 통행, 공용중 열화 | 원 인 | • 공용 중 열화 등 |

| 조치방안 | • 주의관찰 | 조치방안 | • 주의관찰 |

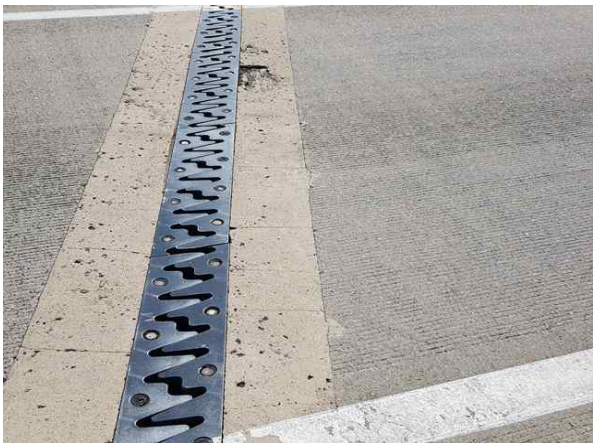
| 손상현황 | • P3 후타재 균열 | 손상현황 | • P3 후타재 파손(0.3×0.4) |
| 원 인 | • 초기 건조수축 등 | 원 인 | • 중차량 통행, 공용중 열화 |

- 신축이음에 조사된 후타재 균열, 본체 부식, 하부 누수, 차수관 볼트 탈락의 경우 건조수축, 중차량 통행 공용중 열화 등에 의한 손상으로, 시설물에 영향을 미치는 구조적인 손상은 아닌 것으로 판단되며, 즉각적인 보수보다는 주의관찰 후 추가 손상 발생 시 적절한 보수를 실시하는 것이 바람직하다.
- 조사된 후타재 파손의 경우 중차량 통행 공용중 열화에 의한 손상으로, 시설물에 영향을 미치는 구조적인 손상은 아닌 것으로 판단되나, 사용성 확보, 안전사고 예방 차원의 단면보수 등의 보수를 실시하는 것이 바람직하다.

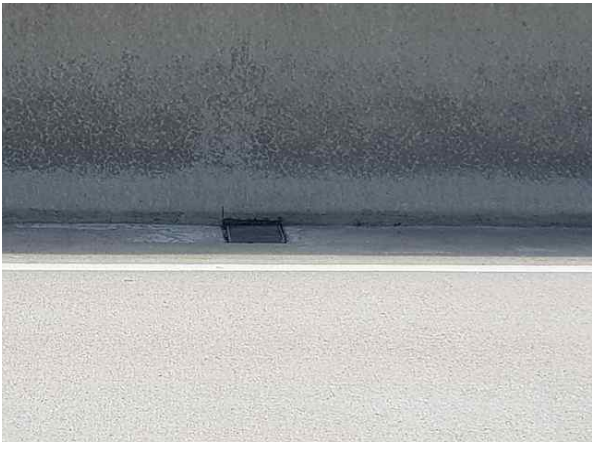
| 손상현황 | • S5 배수구 막힘 | 손상현황 | • S5 배수구 전경 |

- 배수시설에 조사된 배수구 막힘의 경우 이물질 퇴적, 공용기간 증가 등에 의한 손상으로 사용상 확보 차원의 정비(청소) 등의 보수가 필요하다고 판단된다.

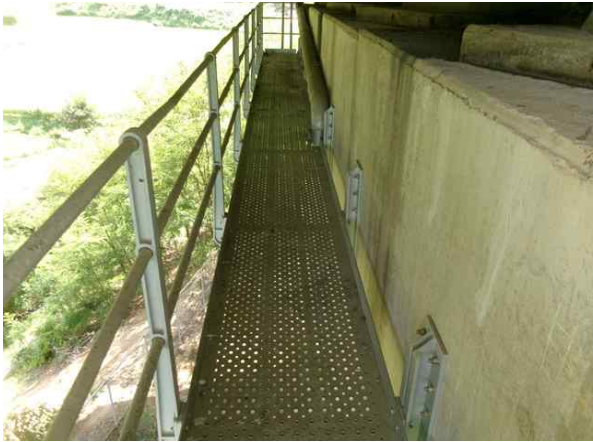
| 손상현황 | • P2 교량 점검시설 양호 | 손상현황 | • P4 교량 점검시설 양호 |

- 점검시설은 현재 양호한 상태로 조사되었고, 점검로는 점검자의 안전과 연관되어 있으므로, 주기적인 점검을 통한 손상의 발생여부 확인 등의 유지관리가 요구된다.

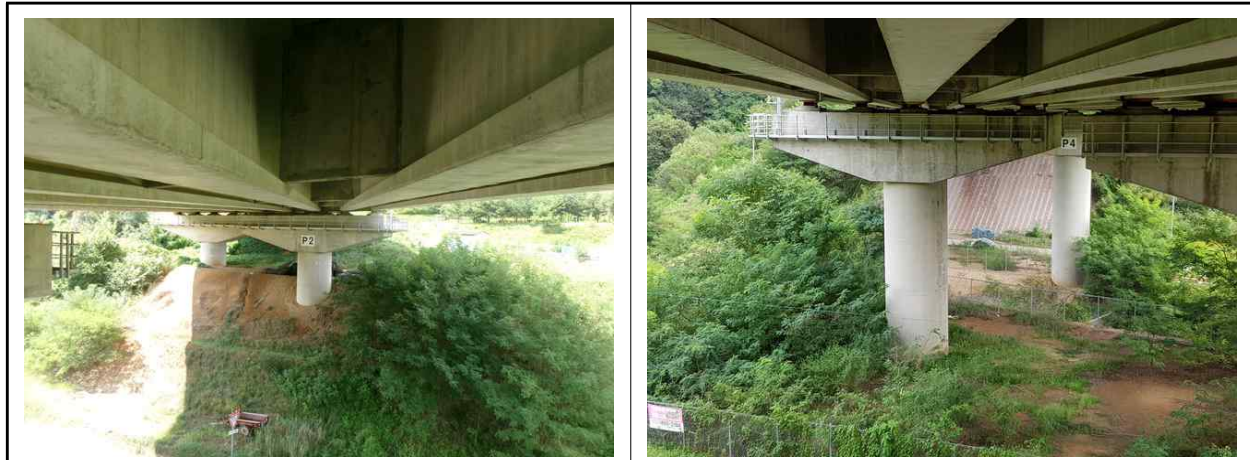
교각 코핑부 상태양호

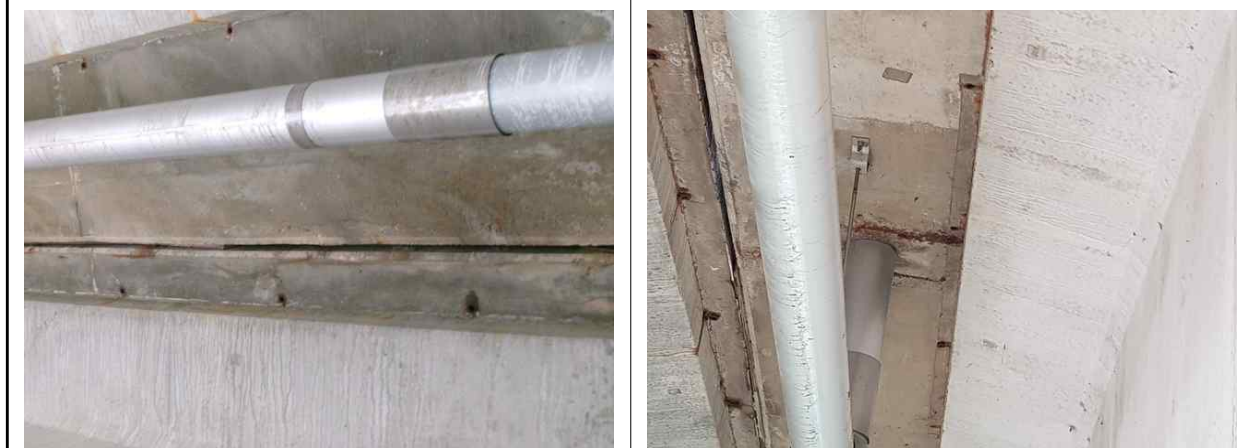
중분대 하면 상태양호

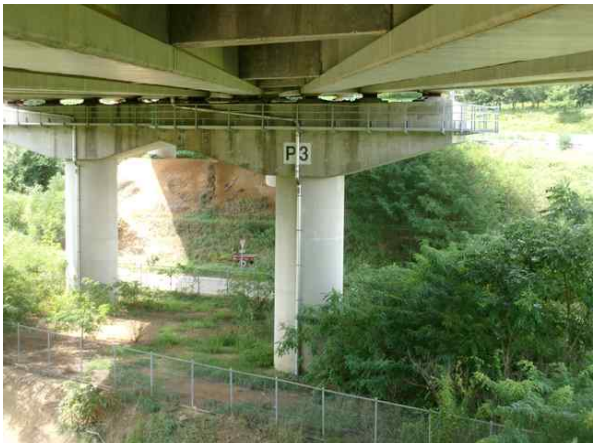
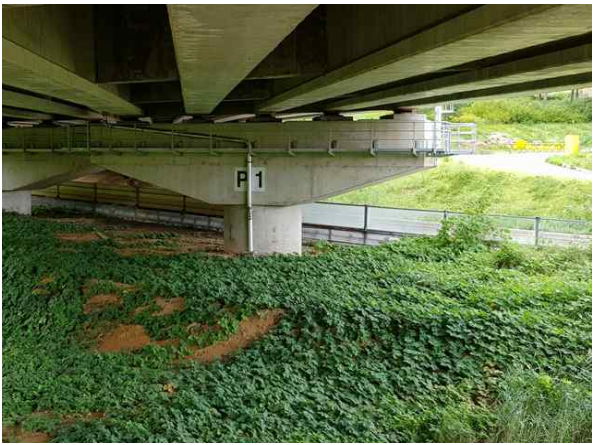
| 배수관 고정상태 양호 | |

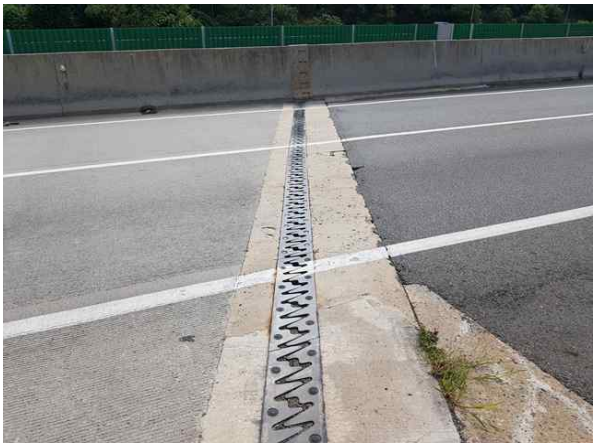
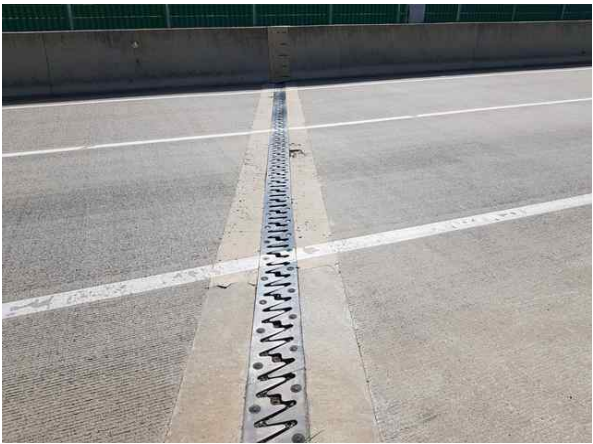
| 신축이음 상태양호 | |

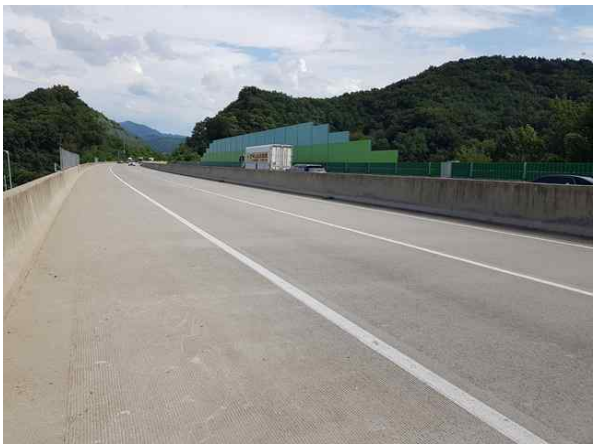
| 교면포장 상태양호 | 교량 배수구 막힘 |

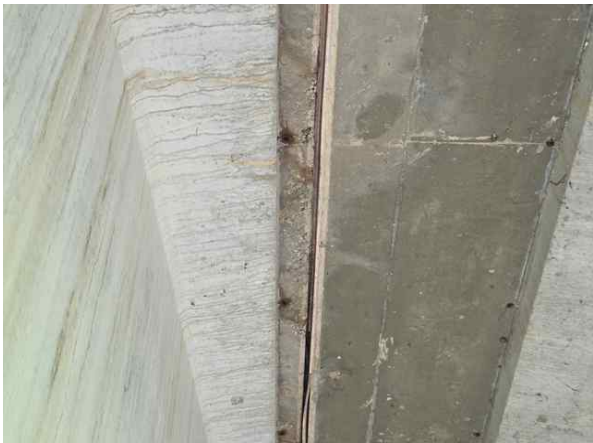
| 손상현황 | • S1 재료분리 (0.2×1.0) | 손상현황 | • S1 철근노출 (0.5×0.5) |
| 원 인 | • 시공시 다짐부족, 거푸집 조기탈거 등 | 원 인 | • 다짐미흡, 피복부족 등 |

- 바닥판하면에 조사된 재료분리, 데크플레이트 층분리, 파손, 층분리의 경우 외부충격, 시공불량, 다짐불량, 거푸집 조기탈거 등 복합적인 원인에 의한 손상으로 구조적인 영향을 미치는 손상은 아니나 내구성확보 차원의 단면보수 등 보수가 필요하다고 판단된다.
- 조사된 균열(0.3mm미만)의 경우 건조수축, 거푸집 조기탈거 등 복합적인 원인에 의한 손상으로 구조적인 영향을 미치는 손상은 아니나 내구성확보 차원의 표면처리 등 보수가 필요하다고 판단된다.
- 조사된 철근노출의 경우 다짐부족, 피복부족 등 복합적인 원인에 의한 손상으로 구조적인 영향을 미치는 손상은 아니나 내구성확보 차원의 단면보수+방청 등 보수가 필요하다고 판단된다.

| 조치방안 | • 단면보수 | 조치방안 | • 단면보수+방청 |

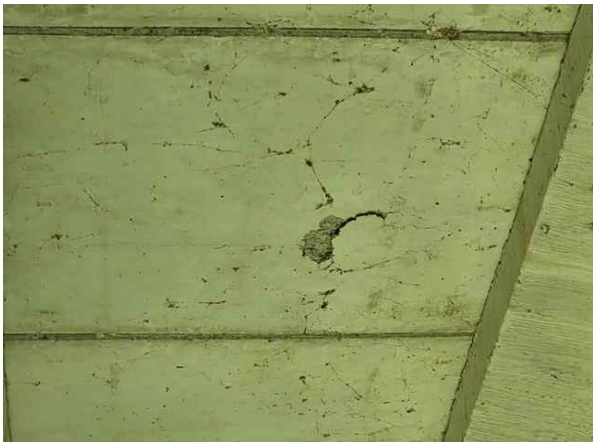
| 손상현황 | • S2 데크플레이트 충분리 (0.5×0.5) | 손상현황 | • S3 철근노출 (0.1×0.1) |
| 원 인 | • 시공불량, 외부 충격 등 | 원 인 | • 시공시 다짐부족, 거푸집 조기탈거 등 |

| 조치방안 | • 단면보수 | 조치방안 | • 단면보수+방청 |

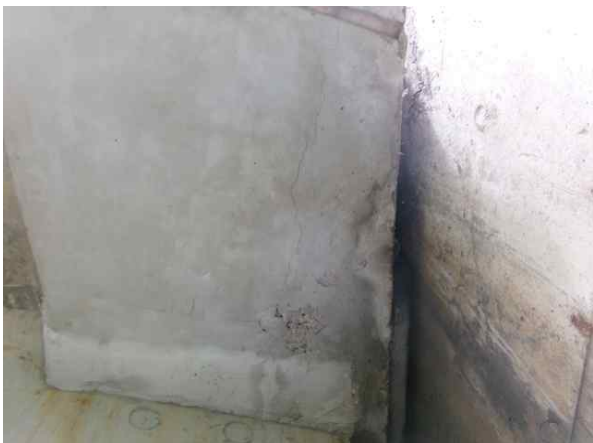
| 손상현황 | • S5 균열 (0.3mm미만) | 손상현황 | • S5 충분리 (0.3×35.0) |
| 원 인 | • 건조수축, 거푸집 조기탈거 등 | 원 인 | • 시공시 다짐부족, 거푸집 조기탈거 등 |

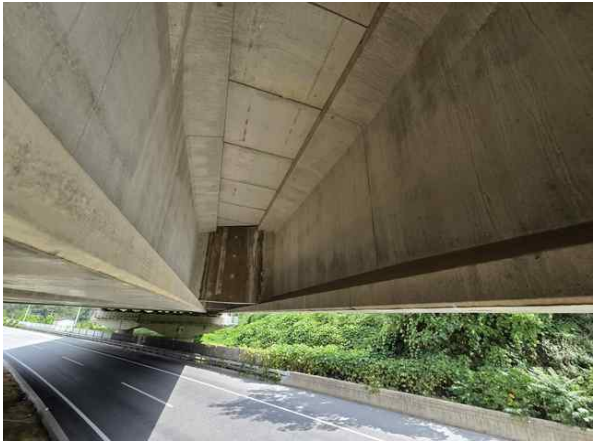
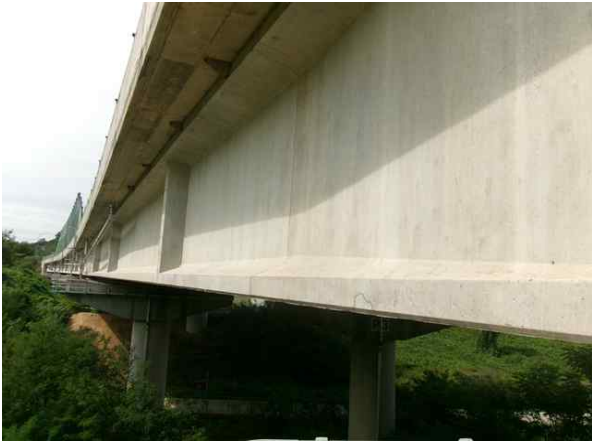
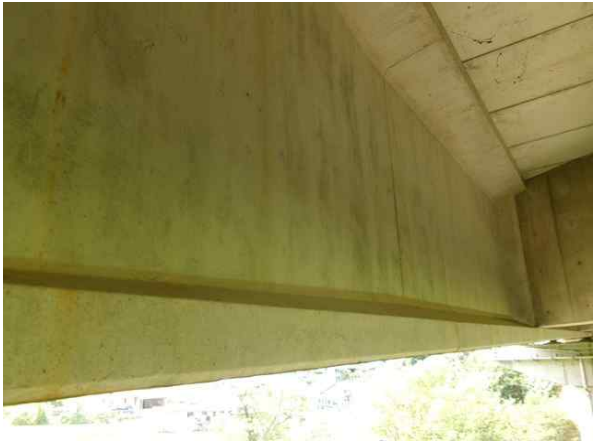
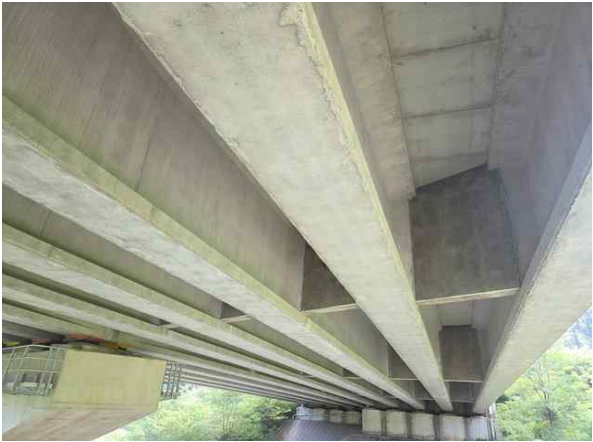
【사진 3.3.32】 거더 손상현황

| 손상현황 | • S1 거더 상태양호 | 손상현황 | • S4 거더 상태양호 |
| 손상현황 | • S4 거더 상태양호 | 손상현황 | • S5 거더 상태양호 |

- 거더는 손상이 없는 양호한 상태로 확인되었고, 주기적인 점검을 통한 손상의 발생여부 확인 등의 유지관리가 요구된다.

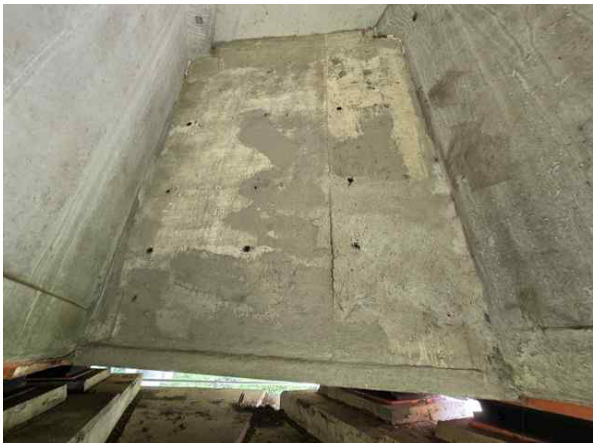
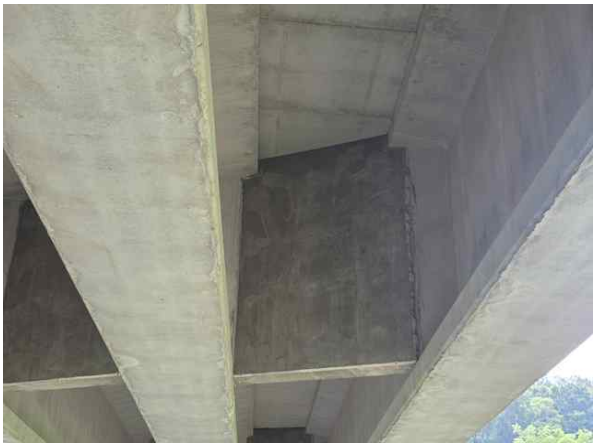
【사진 3.3.34】 가로보 손상현황

| 손상현황 | • S1 가로보 상태양호 | 손상현황 | • S5 가로보 상태양호 |

- 가로보는 현재 손상이 없는 양호한 상태이며, 주기적인 점검을 통한 손상의 신규 발생 여부 확인 등의 유지관리가 요구된다.

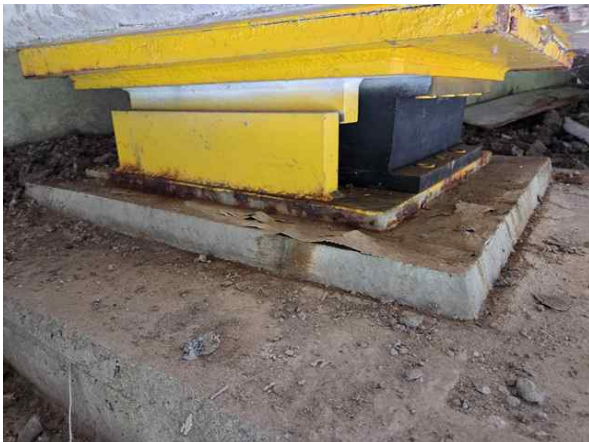
손상현황 • A1-Sh3 Plate 부식

원 인 • 외부 우수유입

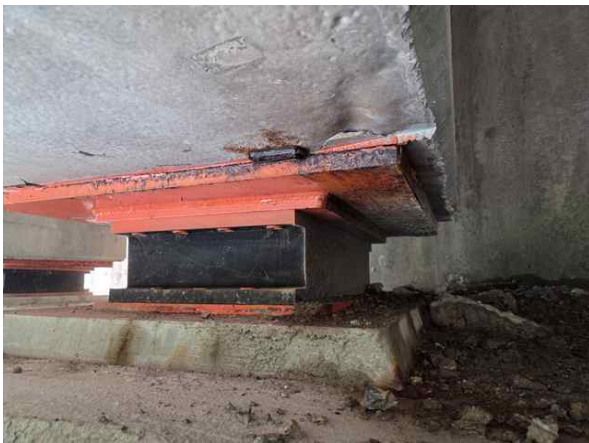
손상현황 • A1-Sh4 Plate 충분리

원 인 • 시공미흡 등

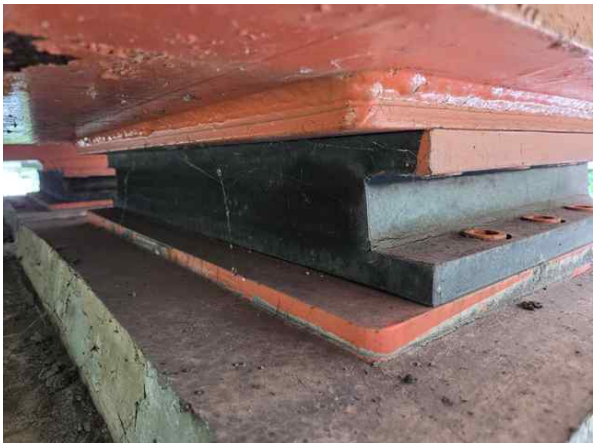
| 손상현황 | • P1-Sh5 고무재 열화 | 손상현황 | • P1-Sh7 몰탈 균열(0.3mm미만) |
| 원 인 | • 공용기간 증가 등 | 원 인 | • 건조수축 등 |

| 조치방안 | • 주의관찰 | 조치방안 | • 표면처리 |

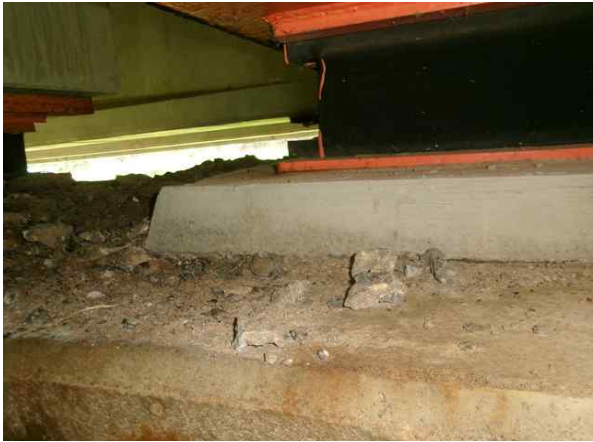
| 손상현황 | • P3-Sh2 몰탈 균열(0.3mm미만) | 손상현황 | • P3-Sh4 철근노출(0.1×0.1) |
| 원 인 | • 건조수축 등 | 원 인 | • 피복부족 등 |

| 조치방안 | • 표면처리 | 조치방안 | • 단면보수+방청 |

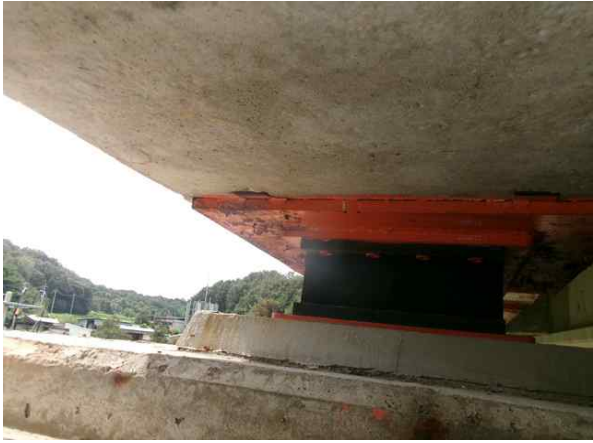
| 손상현황 | • P3-Sh10 도장박락 (0.5×0.2) | 손상현황 | • P4-Sh1 몰탈 균열(0.3mm미만) |
| 원 인 | • 시공미흡, 습기흡착 등 | 원 인 | • 건조수축 등 |

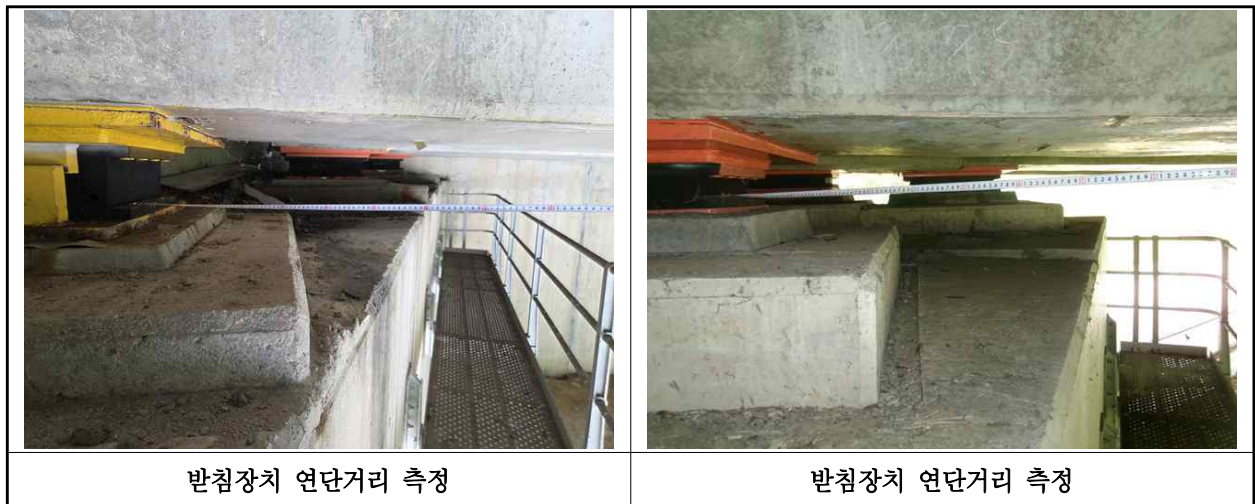
받침장치 연단거리 측정

- 연단거리 측정 결과, 전 개소 모두 실측 연단거리가 계산 연단거리를 상회하고 있는 것으로 측정되어 설계기준을 만족하고 있는 것으로 검토되었다.

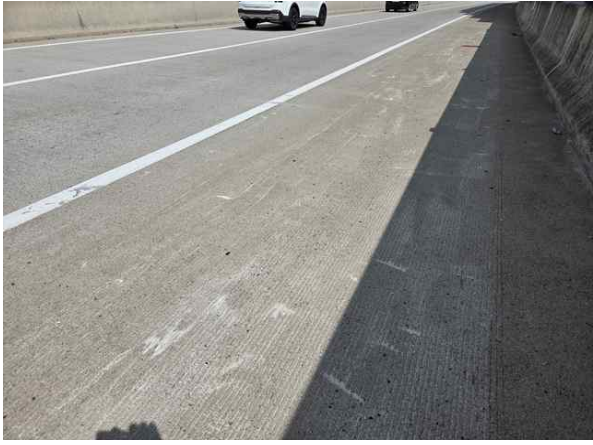
| 손상현황 | • S5 접속부 파손(0.5m×2.5m) | 손상현황 | • S1 포장 망상균열 보수 전경 |

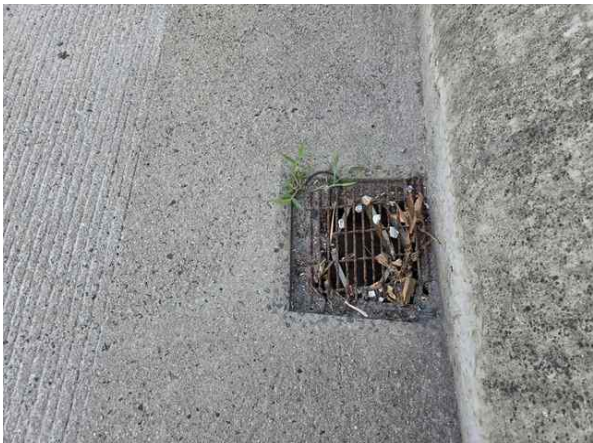
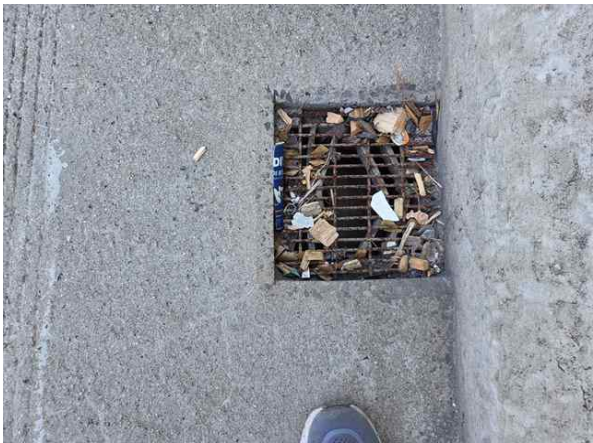
【사진 3.3.50】 배수시설 손상현황

| 손상현황 | • S1 그레이팅 파손 | 손상현황 | • S3 그레이팅 변형 |
| 원 인 | • 공용기간 증가 등 | 원 인 | • 장기공용에 의한 열화 |

- 배수시설은 기 손상인 배수구 그레이팅 변형 및 파손이 조사되었고, 신규손상은 없는 것으로 조사되었다.

- 배수구는 현재 양호한 상태이며, 일부 그레이팅 변형, 파손이 발생하였고, 공용중 열화로 인한 손상으로 사용성에 문제는 없는 것으로 확인된 바, 주의관찰을 요한다.

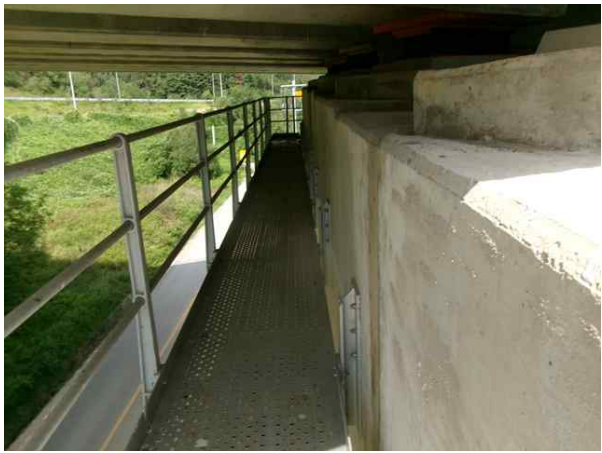
【사진 3.3.54】 교량 점검시설 손상현황

| 손상현황 | • P2 점검문 파손 | 손상현황 | • 점검로 전경 |
| 원 인 | • 외부 충격 | 원 인 | • - |

- 점검로는 기 손상인 점검문 파손이 조사되었고, 손상의 진전은 없는 것으로 확인되었다.

- 점검시설은 현재 양호한 상태로 확인되었으며, P2에 발생한 점검문 파손은 외부충격에 의해 발생한 손상으로 주의관찰 후 진전시 교체 등의 유지관리가 요구된다.

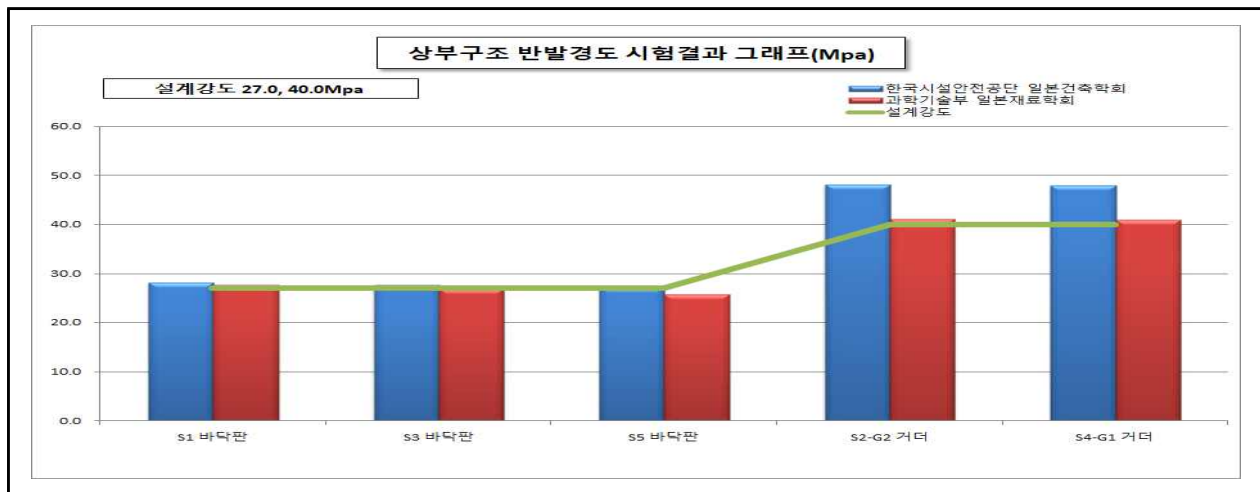
【그림 3.4.3】 상주방향 상부구조 반발경도시험 측정결과

- 반발경도법에 의한 압축강도 측정결과 상부구조(바닥판 하면) 27.1~28.1MPa, 상부구조(거더) 48.0~48.2MPa 하부구조(교대) 25.9~26.6MPa, 하부구조(교각) 27.2~28.5MPa로 측정되었으며, 설계기준 압축강도(바닥판 하면: 27.0MPa, 거더: 40.0MPa, 교대: 24.0MPa, 교각: 27.0MPa)를 전반적으로 상회하여 콘크리트의 강도상태는 양호한 것으로 확인된다. 또한 비건전부의 측정강도가 설계기준 압축강도를 상회하고, 건전부 대비 102.7%이상으로 콘크리트의 강도는 양호한 상태로 판단된다. 따라서, 금회 시험을 실시한 콘크리트 강도는 공용년수 경과에 따른 강도저하가 발생되지 않은 것으로 판단된다.

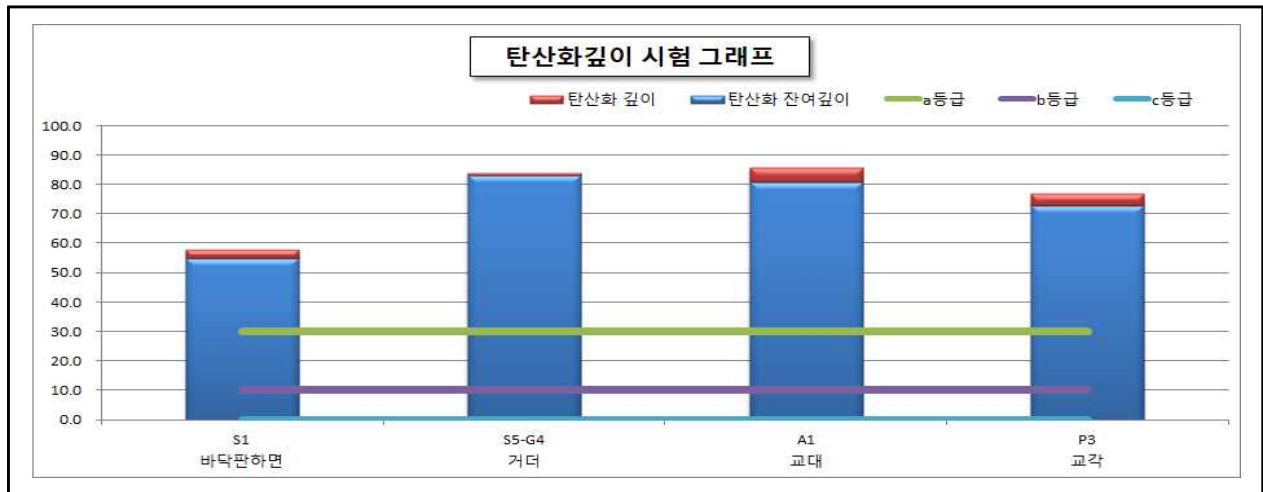
【그림 3.4.7】상주방향 탄산화 깊이 측정결과

| 구 분 | 탄산화 깊이(mm) | 잔여깊이(mm) | 비고 |
|---|---|---|---|
| 상부구조 | 1.0~3.0 | 55.0~83.0 | |
| 하부구조 | 4.0~5.0 | 73.0~81.0 | |

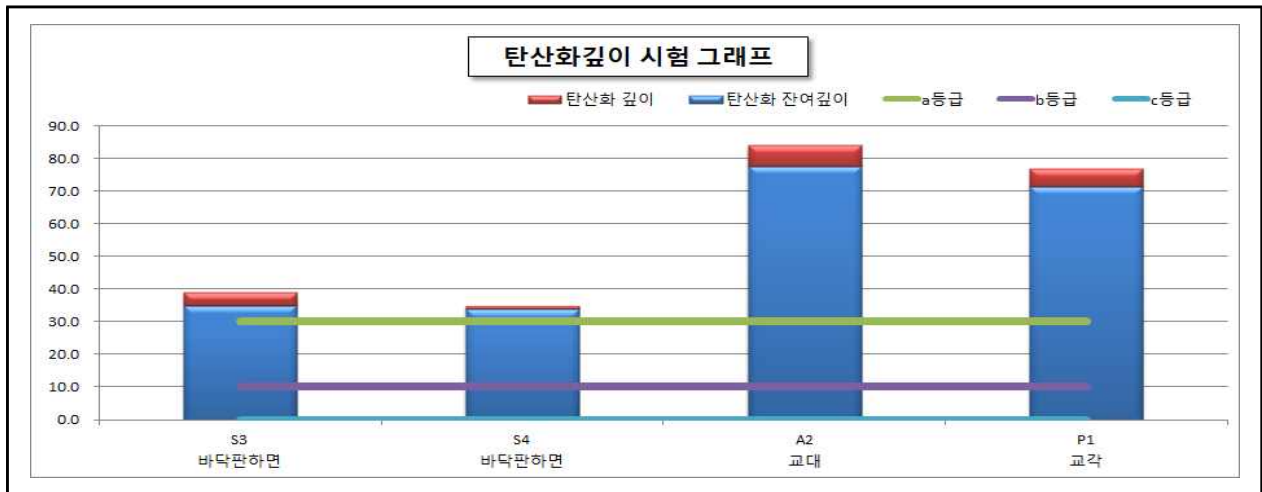
【그림 3.4.8】 영천방향 탄산화 깊이 측정결과

| 구 분 | 탄산화 깊이(mm) | 잔여깊이(mm) | 비고 |
|---|---|---|---|
| 상부구조 | 1.0~4.0 | 34.0~35.0 | |
| 하부구조 | 5.5~6.5 | 71.5~77.5 | |

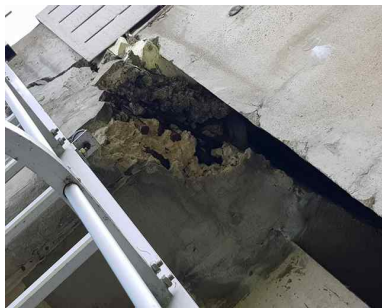
| <p>① 바닥판하면 S1 철근노출 -<br/>진전 여부확인</p> | <p>② 바닥판하면 S1 철근노출 -<br/>진전 여부확인</p> | <p>③ 교대 A1 층분리 - 진전<br/>여부확인</p> |

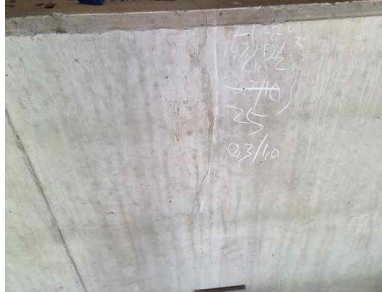
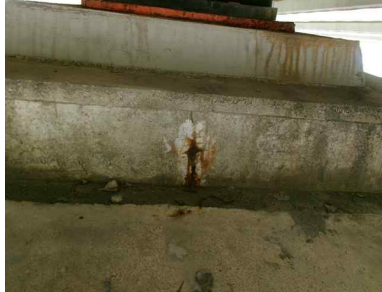
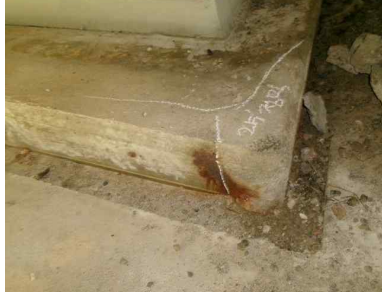
| <p>④ 교각 P2 균열(0.3mm) - 진전<br/>여부확인</p> | <p>⑤ 교량받침 P3-Sh5 받침콘크리트<br/>철근노출 - 진전 여부확인</p> | <p>⑥ 교량받침 P3-SH8 받침콘크리트<br/>균열(0.3mm) - 진전 여부확인</p> |
