## 4. 장곡교

### 4.1 시설물의 개요

본 시설물은 경상북도 상주시 낙동면 장곡리(상주영천고속도로 5.578~5.850km)에 위치한 교량으로서 총 연장 270.0m, 폭 24.5m, 왕복 4차로로 시공되어 있다.

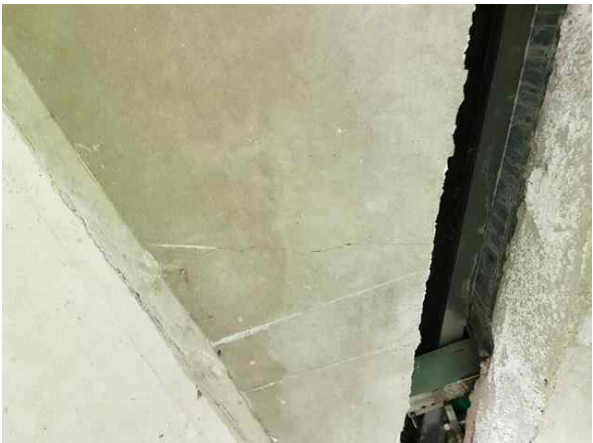
| 손상현황 | • S3 바닥판하면 철근노출(4.5×0.1) | 손상현황 | • S4 바닥판하면 균열(0.3mm미만) |
| 원 인 | • 시공시 다짐미흡, 피복부족 등 | 원 인 | • 건조수축, 거푸집 조기탈거 등 |

| 조치방안 | • 단면보수+방청 | 조치방안 | • 표면처리 |

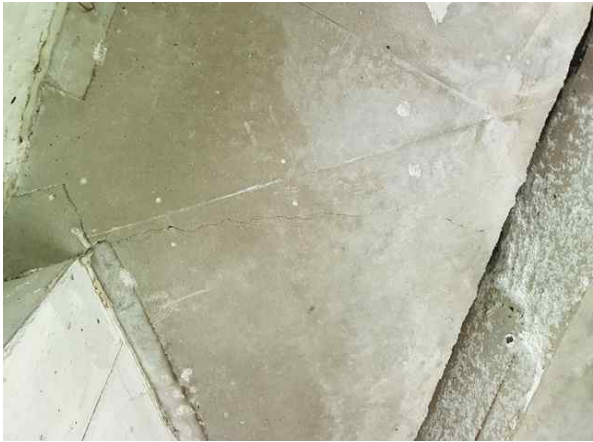
| 손상현황 | • S4 바닥판하면 균열(0.3mm이상) | 손상현황 | • S4 바닥판하면 백태(0.2×0.5) |
| 원 인 | • 건조수축, 거푸집 조기탈거 등 | 원 인 | • 외부 우수유입, 습기흡착 등 |

| 조치방안 | • 주입보수 | 조치방안 | • 표면처리 |

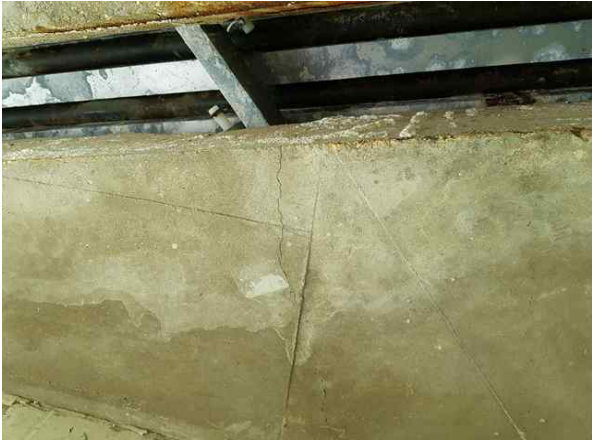
| 손상현황 | • S4 바닥판하면 파손(0.3×0.3) | 손상현황 | • S4 바닥판하면 균열(0.3mm이상) |
| 원 인 | • 다짐부족, 거푸집 조기탈거 등 | 원 인 | • 건조수축, 거푸집 조기탈거 등 |

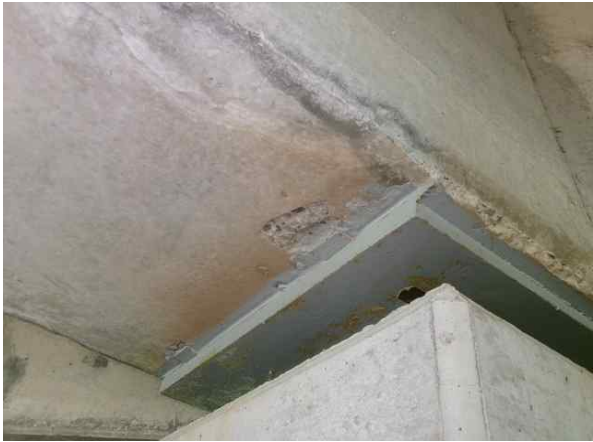
| 손상현황 | • S5 거더 파손(0.1×0.1) | 손상현황 | • S3 거더 상태양호 |
| 원 인 | • 시공불량 등 | 원 인 | • - |

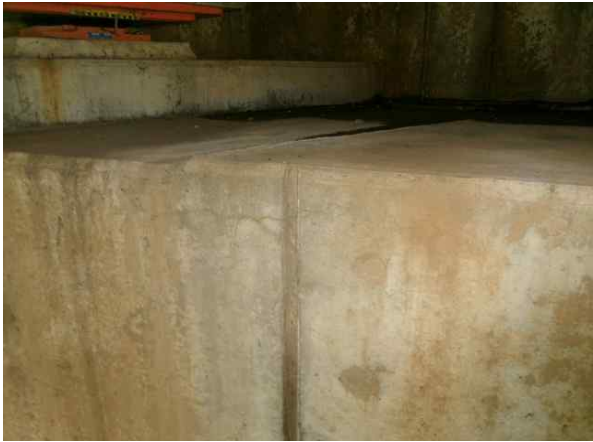
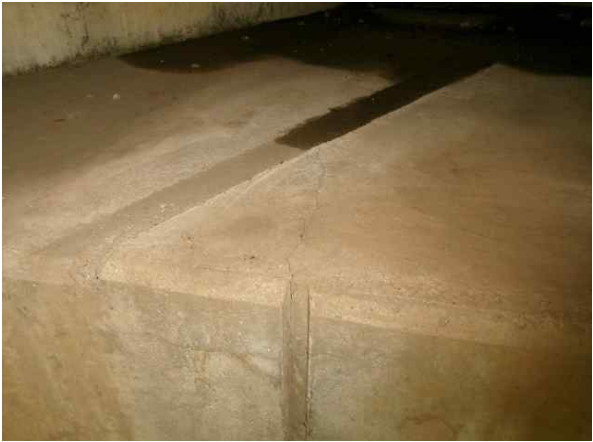
| 손상현황 | • A2 균열 (0.3mm이상) | 손상현황 | • A2 균열 (0.3mm이상) |
| 원 인 | • 건조수축, 공용중 열화 등 | 원 인 | • 건조수축, 공용중 열화 등 |

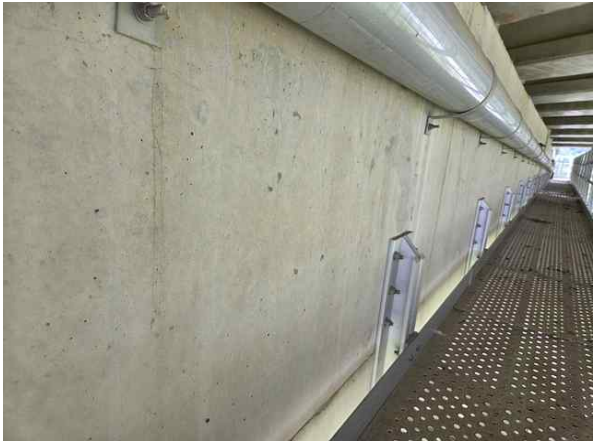
| 손상현황 | • P2 망상균열(8.0×2.0) | 손상현황 | • P2 코핑부 균열(0.3mm미만) |
| 원 인 | • 건조수축, 거푸집 조기탈거 등 | 원 인 | • 건조수축 등 |

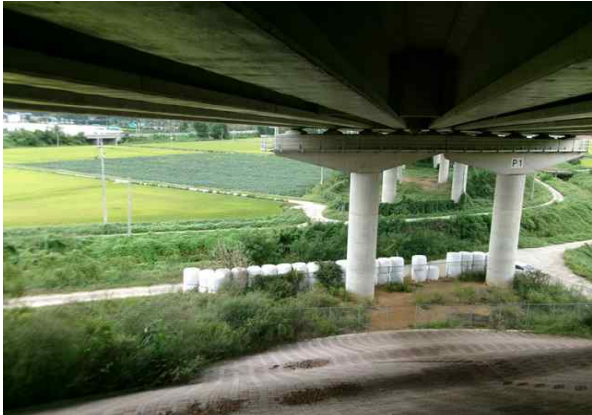
| 교각 P1 기초 전경 | 교각 P2 기초 전경 |

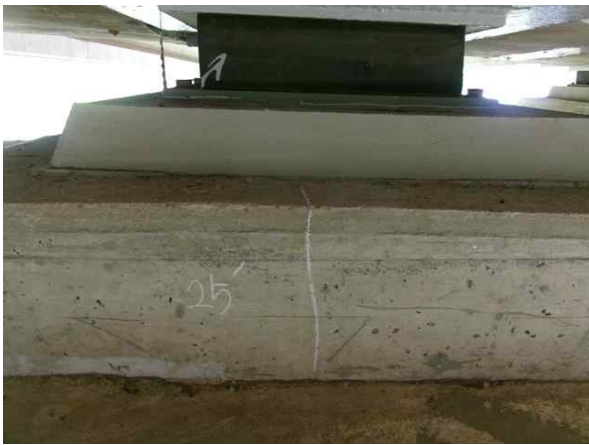
| 손상현황 | • P1-Sh4 받침콘크리트 균열(0.3mm미만) |
| 원 인 | • 건조수축, 거푸집 조기탈거 등 |

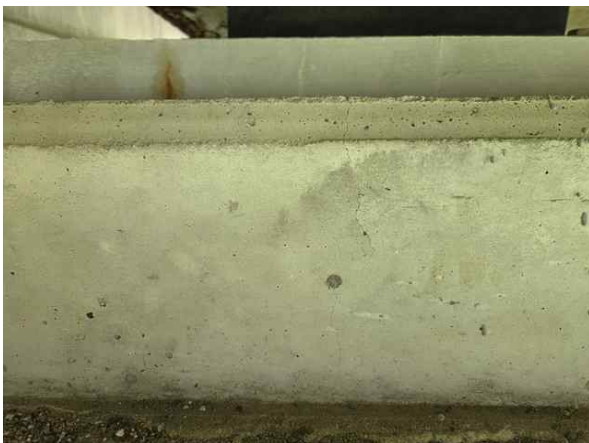
| 손상현황 | • P2-Sh10 받침콘크리트 균열(0.3mm미만) |
| 원 인 | • 건조수축, 거푸집 조기탈거 등 |

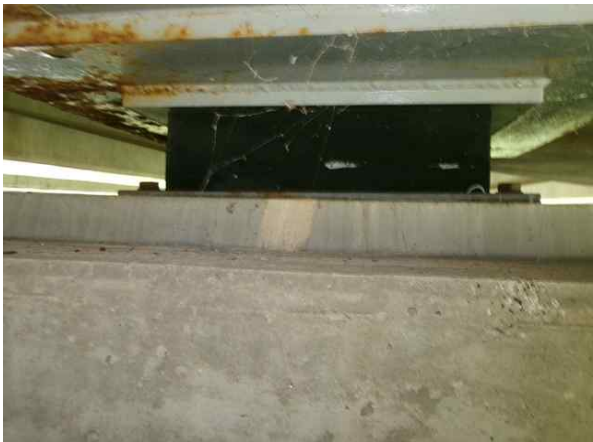
| 손상현황 | • P4-Sh10 몰탈 균열(0.3mm미만) | 손상현황 | • P5-Sh3 몰탈 균열(0.3mm미만) |
| 원 인 | • 건조수축, 거푸집 조기탈거 등 | 원 인 | • 건조수축, 거푸집 조기탈거 등 |

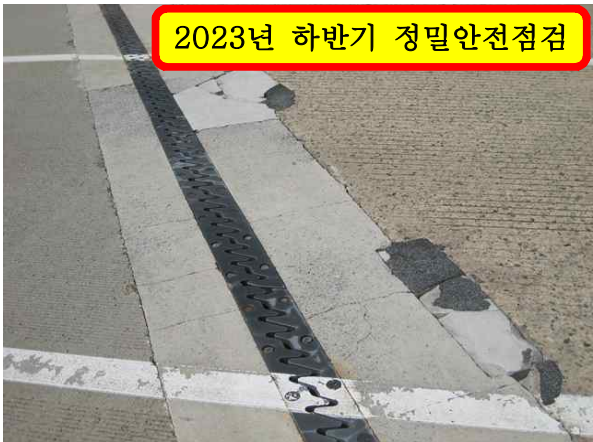
| 손상현황 | • A1 후타재 파손(0.1m×0.5m) | 손상현황 | • A1 후타재 파손 보수 실시 |

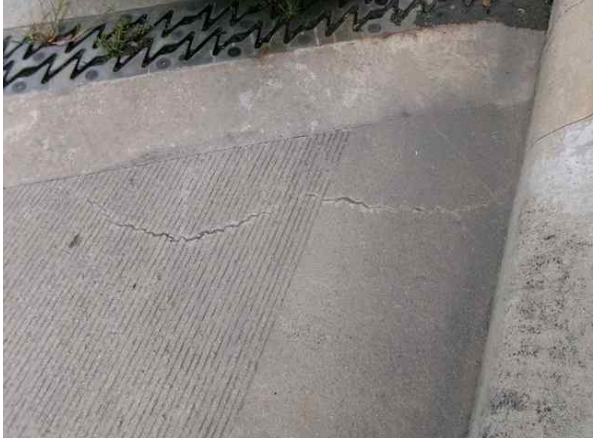
| 손상현황 | • S4 포장 균열(L=0.7m) | 손상현황 | • S6 접속부 이격(L=9.0m) |
| 원 인 | • 건조수축 등 | 원 인 | • 접속부 침하 등 |

- 교면포장에 조사된 포장균열, 접속부 이격의 경우 건조수축, 접속부 침하 등에 의한 손상으로 주의관찰 후 손상 진전 시 적절한 보수를 실시하는 것이 바람직하다.

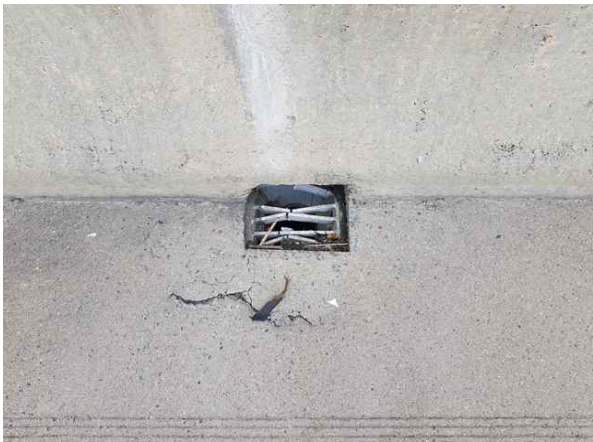
| 손상현황 | • S3 배수구 덮개 파손 | 손상현황 | • S3 배수구 막힘 |
| 원 인 | • 공용기간 증가 등 | 원 인 | • 토사퇴적, 공용기간 증가 등 |

- 배수시설에 조사된 배수관 탈락, 배수구 막힘, 덮개 파손의 경우 시공미흡, 공용기간 증가 등에 의한 손상으로 사용성 확보 차원의 정비 등의 보수를 실시하는 것이 바람직하다.

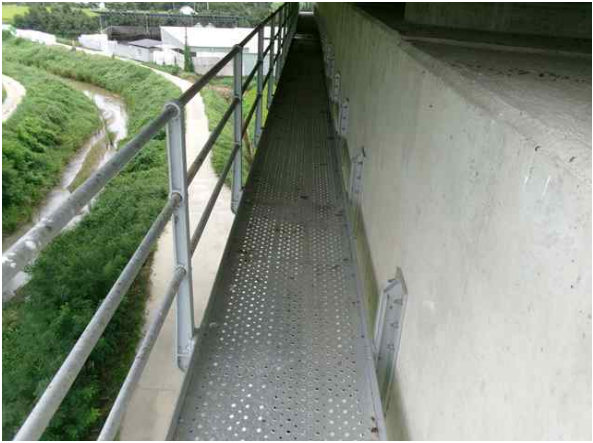
| 손상현황 | • P3 페콘크리트 적치 | 손상현황 | • P1 점검로 상태 양호 |

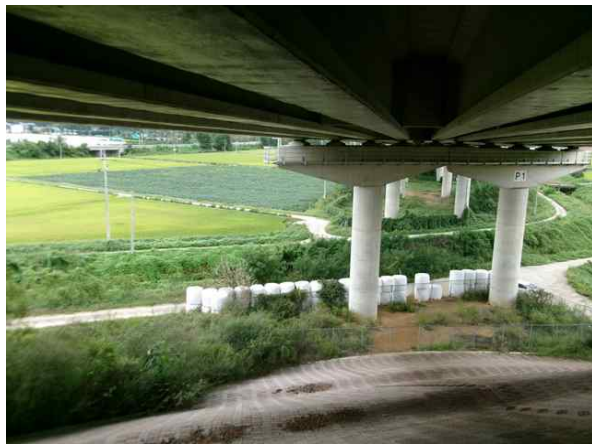
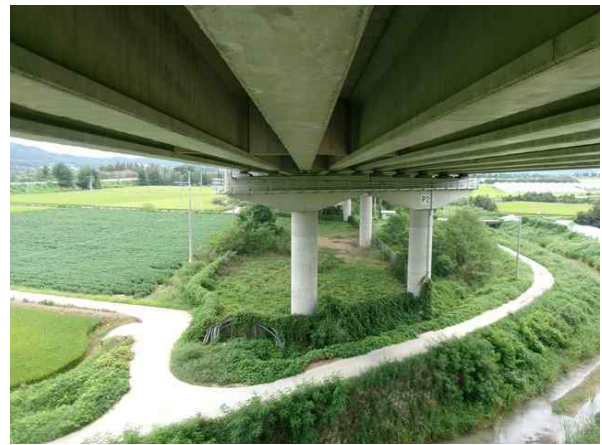
교각 코핑부 상태양호

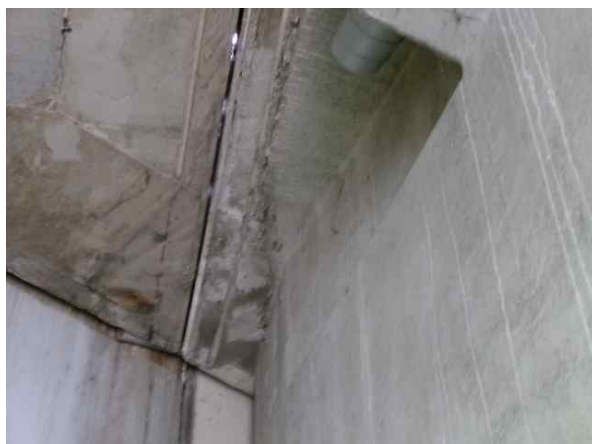
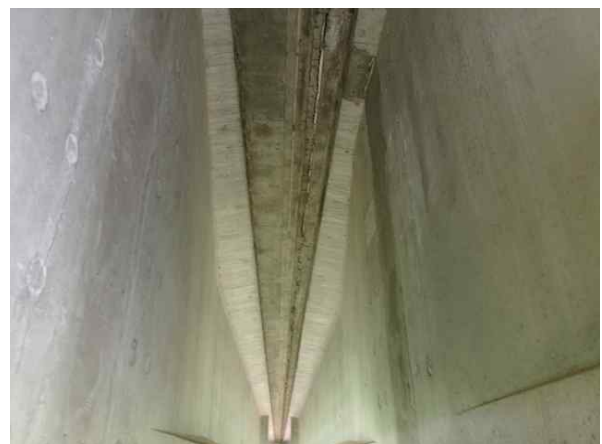
중분대 하면 상태양호

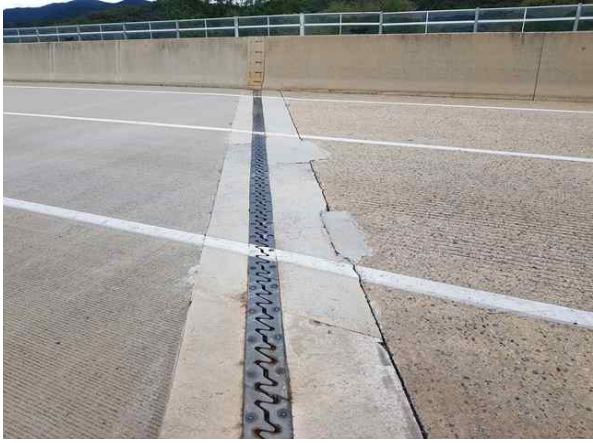
| 신축이음 상태양호 | |

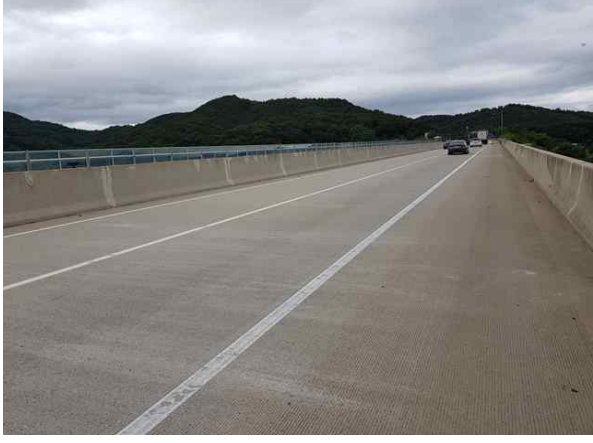
| 교면포장 상태양호 | S3 교량 집수구 막힘 |

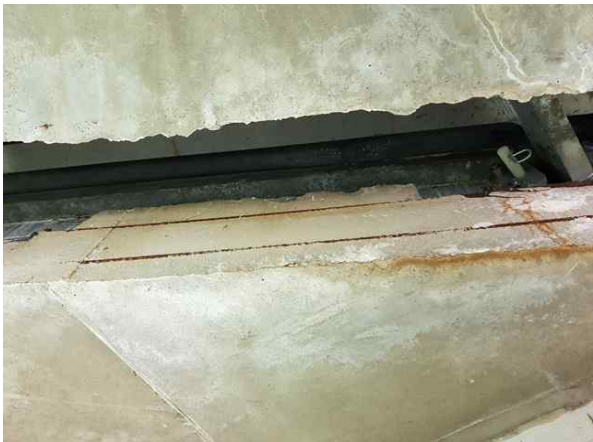
| 손상현황 | • S3 파손 및 철근노출(9.0×0.5) | 손상현황 | • S4 재료분리(0.3×0.3) |
| 원 인 | • 외부충격, 피복부족, 시공불량 등 | 원 인 | • 다짐부족, 거푸집 조기탈거 등 등 |

- 바닥판하면에 조사된 파손, 재료분리의 경우 외부충격, 다짐부족, 거푸집 조기탈거 등 복합적인 원인에 의한 손상으로 구조적인 영향을 미치는 손상은 아니나 내구성확보 차원의 단면보수 등 보수가 필요하다고 판단된다.
- 조사된 파손 및 철근노출의 경우 외부충격, 피복부족, 거푸집 조기탈거 등 복합적인 원인에 의한 손상으로 구조적인 영향을 미치는 손상은 아니나 내구성확보 차원의 단면보수+방청 등 보수가 필요하다고 판단된다.

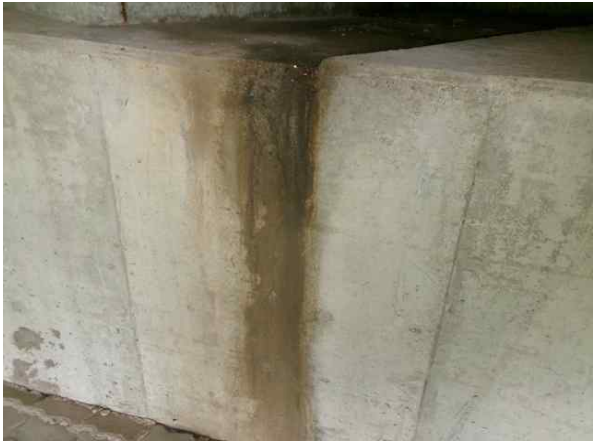
| 손상현황 | • A2 누수흔적(1.0×1.5) | 손상현황 | • A2 균열(0.3mm미만) |
| 원 인 | • 외부 우수유입 | 원 인 | • 건조수축 등 |

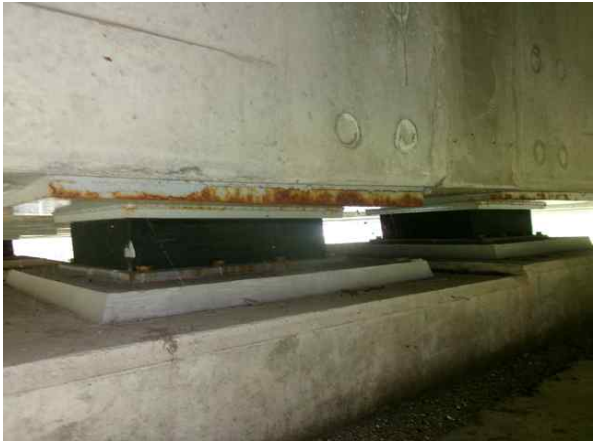
| 손상현황 | • P4-Sh6 Plate 부식 | 손상현황 | • P5-Sh1 Plate 부식 |
| 원 인 | • 외부 우수유입 | 원 인 | • 외부 우수유입 |

- 교량받침에 조사된 몰탈 및 받침 콘크리트 균열(0.3mm미만)의 경우 건조수축, 거푸집 조기탈거 등 복합적인 원인에 의한 손상으로 내구성확보 차원의 표면처리 등 보수가 필요하다고 판단된다.
- 조사된 받침콘크리트 층분리의 경우 다짐부족, 거푸집 조기탈거 등 복합적인 원인에 의한 손상으로 구조적인 영향을 미치는 손상은 아니나 내구성확보 차원의 단면보수 등 보수가 필요하다고 판단된다.
- 조사된 Plate 부식 및 도장박리의 경우 외부 우수유입, 습기흡착 등 복합적인 원인에 의한 손상으로 구조적인 영향을 미치는 손상은 아니나 내구성확보 차원의 재도장 등 보수가 필요하다고 판단된다.

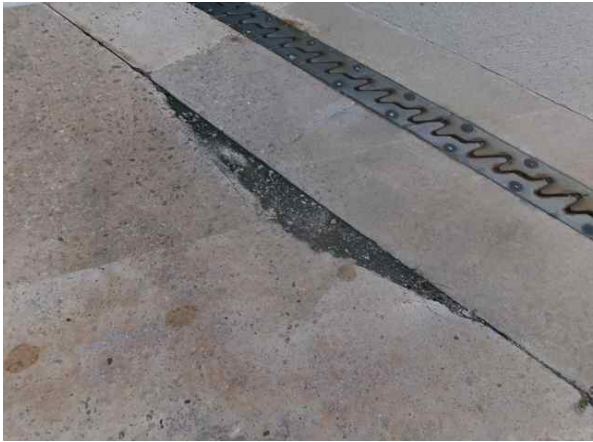
| 손상현황 | • S1 접속도로 파손(0.3×1.5) | 손상현황 | • S1 포장 망상균열(45.0×2.0) |
| 원 인 | • 접속부 침하, 시공미흡 등 | 원 인 | • 공용기간 증가 |

| 조치방안 | • 단면보수 | 조치방안 | • 주의관찰 |

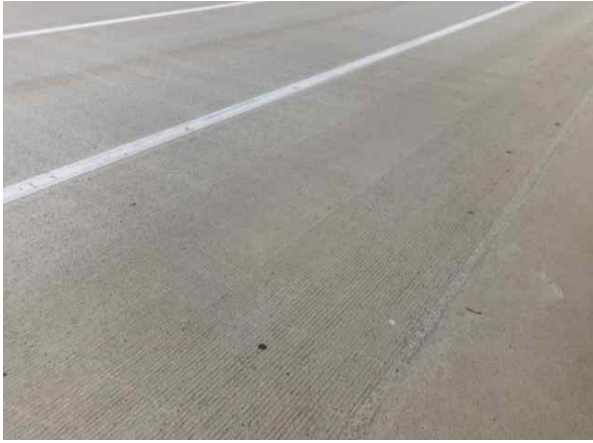
| 손상현황 | • S2 포장 망상균열(45.0×2.0) | 손상현황 | • S4 포장 망상균열(45.0×2.0) |
| 원 인 | • 공용기간 증가 | 원 인 | • 공용기간 증가 |

- 교면포장에 조사된 접속부 파손의 경우 시공시 접속부 침하, 시공미흡 등에 의한 손상으로 사용성 확보 차원의 단면보수 등의 보수를 실시하는 것이 바람직하다.
- 조사된 포장 망상균열의 경우 공용기간 증가 등에 의한 손상으로 주의 관찰 후 손상 진전 시 적절한 보수를 실시하는 것이 바람직하다.

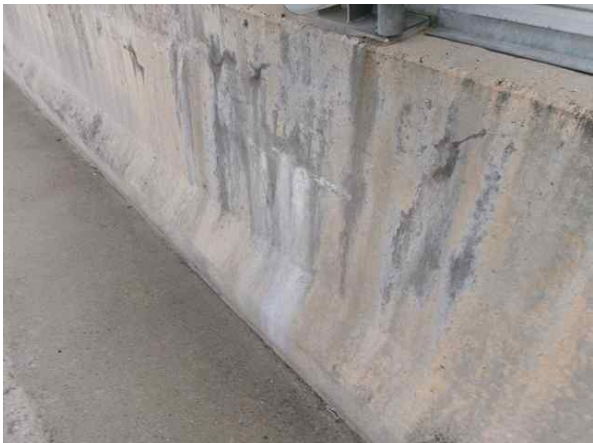
| 손상현황 | • S1 백태(1.0×1.0) | 손상현황 | • S1 중분대 균열부 백태(0.1×1.0) |
| 원 인 | • 외부 우수유입 | 원 인 | • 외부 우수유입 |

| 조치방안 | • 주의관찰 | 조치방안 | • 주의관찰 |

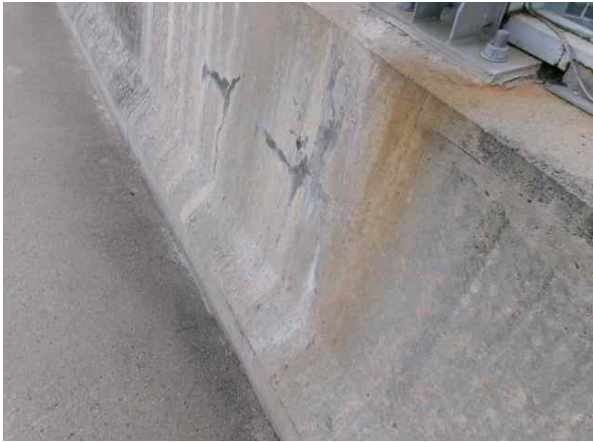
| 손상현황 | • S2 균열부 백태(0.1×1.0) | 손상현황 | • S2 방호벽 균열부 백태(0.1×1.0) |
| 원 인 | • 외부 우수유입 | 원 인 | • 외부 우수유입 |

| 조치방안 | • 주의관찰 | 조치방안 | • 주의관찰 |

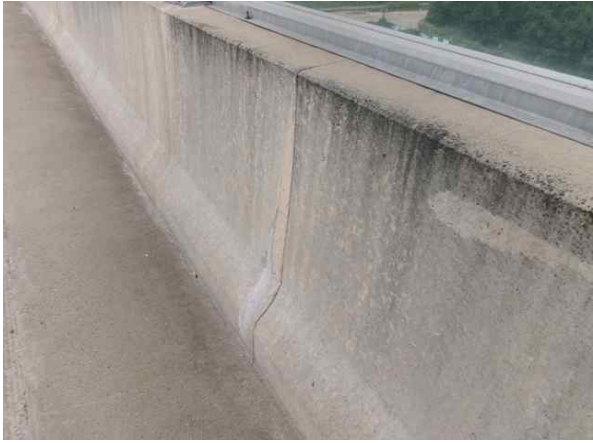
| 손상현황 | • S3 균열부 백태(0.1×1.0) | 손상현황 | • S3 방음판 파손 |
| 원 인 | • 외부 우수유입 | 원 인 | • 외부 충격 |

| 조치방안 | • 주의관찰 | 조치방안 | • 정비(교체) |

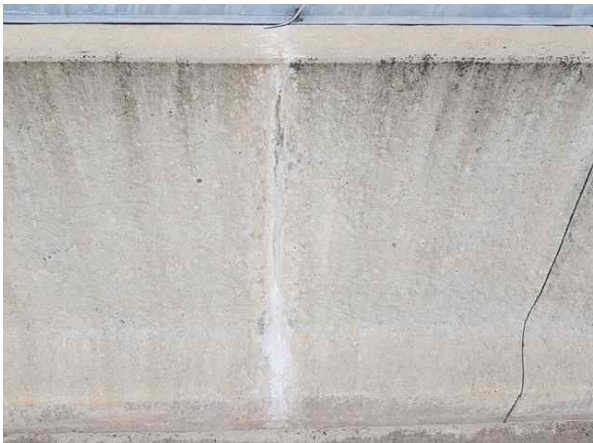
| 손상현황 | • S4 방호벽 균열부 백태(0.1×1.0) | 손상현황 | • S5 중분대 균열(0.3mm이상) |
| 원 인 | • 외부 우수유입 | 원 인 | • 초기 건조수축 등 |

| 조치방안 | • 주의관찰 | 조치방안 | • 주의관찰 |

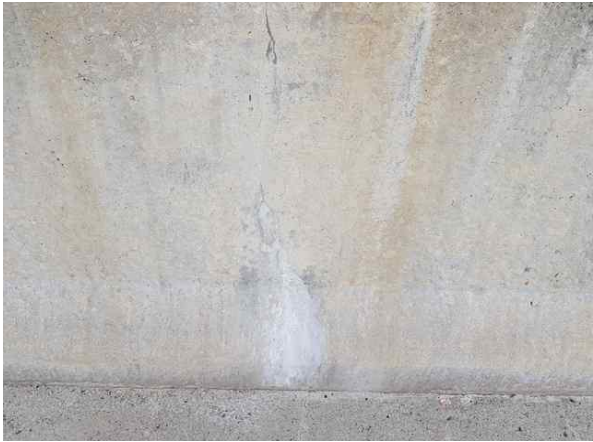
| 손상현황 | • S6 방호벽 균열부 백태(0.1×1.0) | 손상현황 | • S6 접속부 파손(0.5×1.0) |
| 원 인 | • 외부 우수유입 | 원 인 | • 다짐부족, 공용기간 증가 |

| 조치방안 | • 주의관찰 | 조치방안 | • 단면보수 |

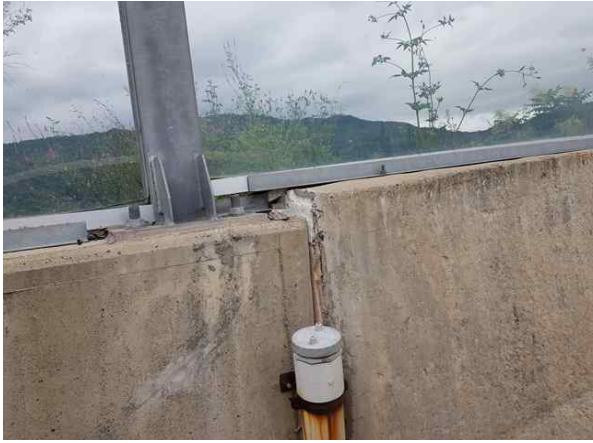
| 손상현황 | • S6 접속부 단차(L=1.5m) | 손상현황 | • S1 접속부 단차(L=1.5m) |
| 원 인 | • 접속부 침하 등 | 원 인 | • 접속부 침하 등 |

- 방호벽에 조사된 균열부 백태, 백태, 접속부 단차, 균열(0.3mm이상)의 경우 외부 우수유입, 건조수축, 접속부 침하, 거푸집 조기탈거 등에 의한 손상으로 시설물에 영향을 미치는 구조적인 손상은 아닌 것으로 판단되며 주의관찰 후 손상 진전 시 적절한 보수를 실시하는 것이 바람직하다.
- 조사된 접속부 파손의 경우 다짐부족, 공용기간 증가 등에 의한 손상으로 시설물에 영향을 미치는 구조적인 손상은 아닌 것으로 판단되며 내구성 확보 차원의 단면보수 등의 보수를 실시하는 것이 바람직하다.
- 조사된 방음판 파손의 경우 외부충격에 의한 손상으로 사용성 확보 차원의 정비 등의 보수를 실시하는 것이 바람직하다.

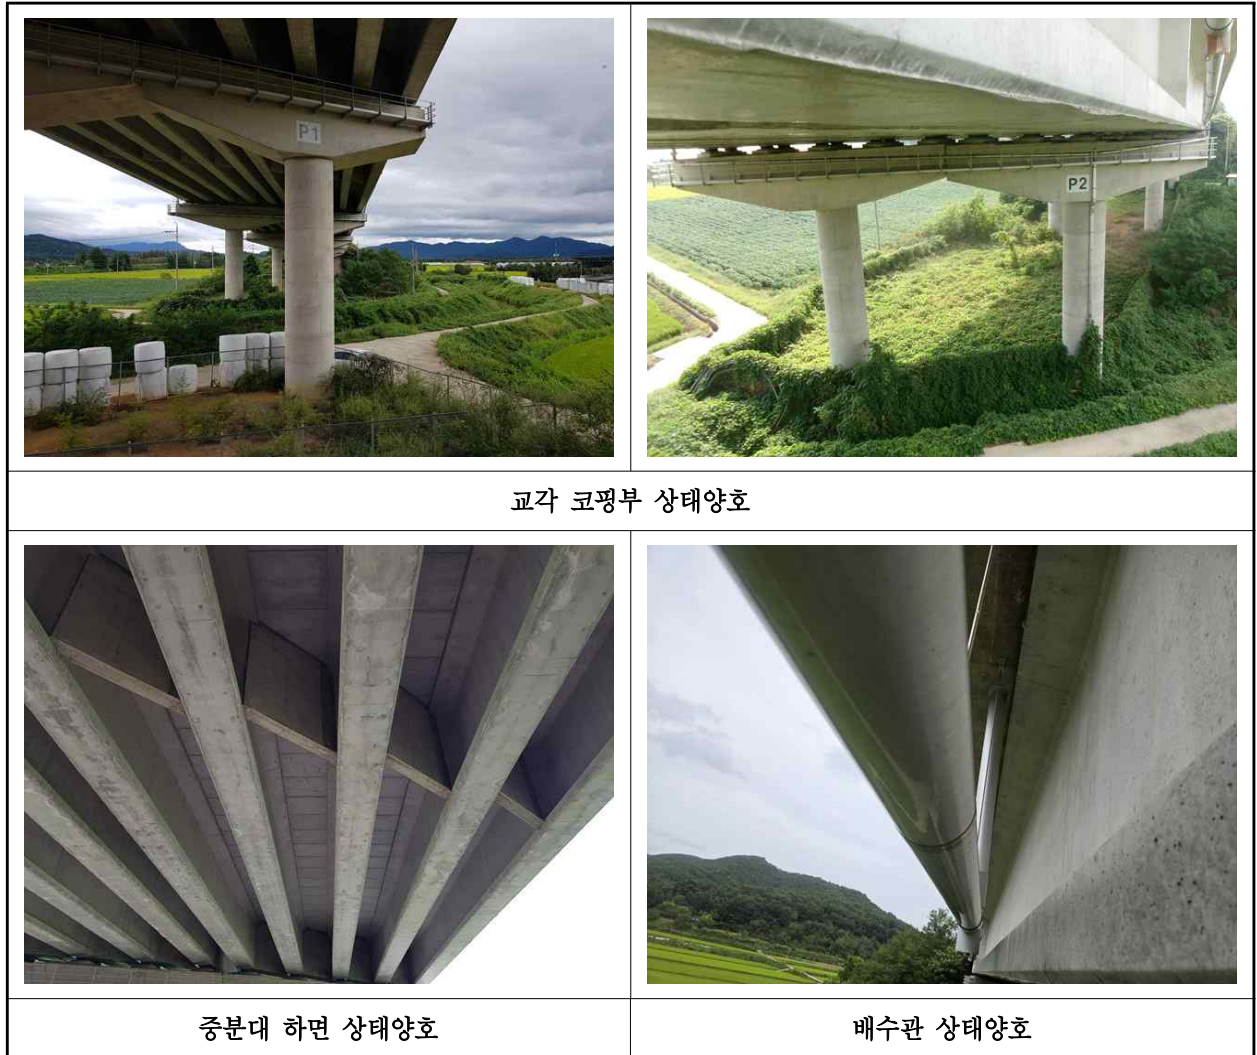
【사진 4.3.54】 교량의 공중이용시설 10대 위험요소 손상현황

| 구분 | 유해·위험요인 | 점검결과 | 내용 | 보수방안 | 비고 |
|---|---|---|---|---|---|
| 7 | 교량 집수구 막힘(미끄럼·결빙) | <input checked="" type="checkbox"/> 유, <input type="checkbox"/> 무 | 배수구 막힘(경미) | 청소 | |

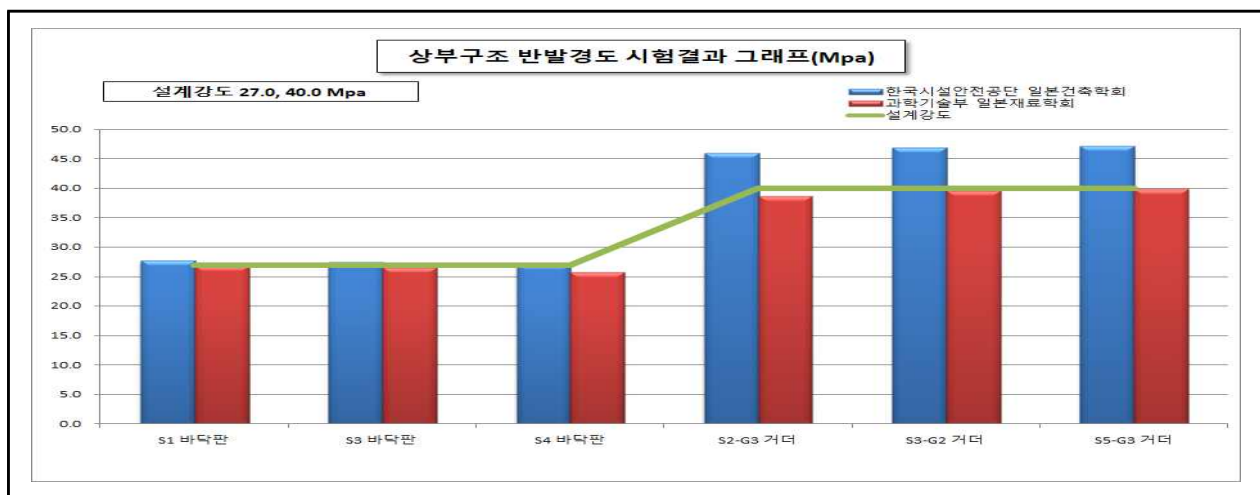
【그림 4.4.3】 상주방향 상부구조 반발경도시험 측정결과

- 반발경도법에 의한 압축강도 측정결과 상부구조(바닥판 하면) 27.0~27.7MPa, 상부구조(거더) 46.0~47.1MPa 하부구조(교대) 27.0~27.2MPa, 하부구조(교각) 27.5~27.6MPa로 측정되었으며, 설계기준 압축강도(바닥판 하면: 27.0MPa, 거더: 40.0MPa, 교대: 24.0MPa, 교각: 27.0MPa)를 전반적으로 상회하여 콘크리트의 강도상태는 양호한 것으로 확인된다. 또한 비건전부의 측정강도가 설계기준 압축강도를 상회하고, 건전부 대비 98.5%이상으로 콘크리트의 강도는 양호한 상태로 판단된다. 따라서, 금회 시험을 실시한 콘크리트 강도는 공용년수 경과에 따른 강도저하가 발생되지 않은 것으로 판단된다.

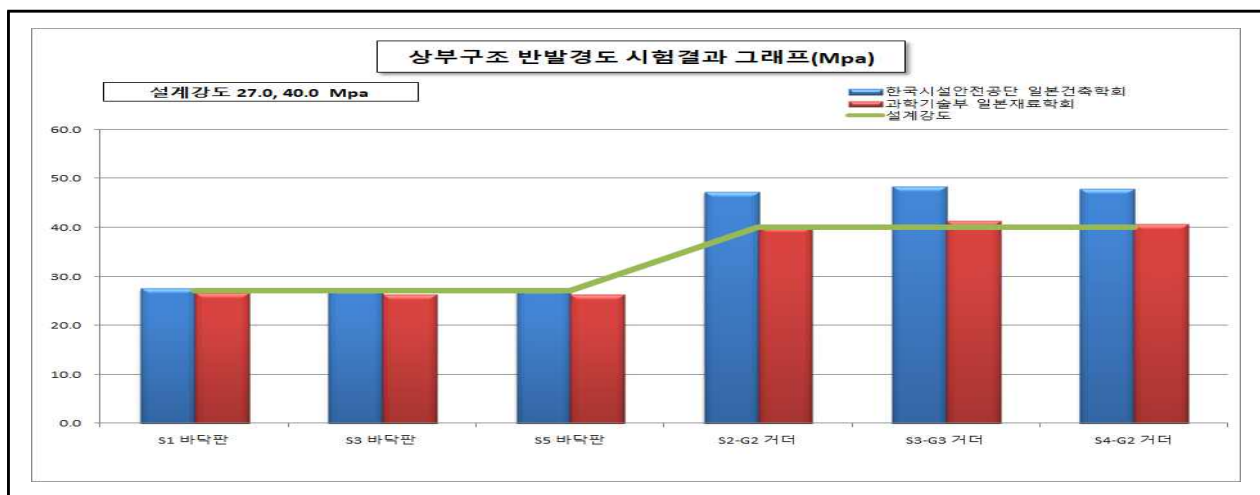
【그림 4.4.5】 영천방향 상부구조 반발경도시험 측정결과

- 반발경도법에 의한 압축강도 측정결과 상부구조(바닥판 하면) 27.4~27.6MPa, 상부구조(거더) 47.3~48.4MPa, 하부구조(교대) 27.1~27.7MPa, 하부구조(교각) 27.9~29.0MPa로 측정되었으며, 설계기준 압축강도(바닥판 하면: 27.0MPa, 거더: 40MPa, 교대: 24.0MPa, 교각: 27.0MPa)를 전반적으로 상회하여 콘크리트의 강도상태는 양호한것으로 확인된다. 또한 비건전부의 측정강도가 설계기준 압축강도를 상회하고, 건전부 대비 96.7%이상으로 콘크리트의 강도는 양호한 상태로 판단된다. 따라서, 금회 시험을 실시한 콘크리트 강도는 공용년수 경과에 따른 강도 저하가 발생되지 않은 것으로 판단된다.

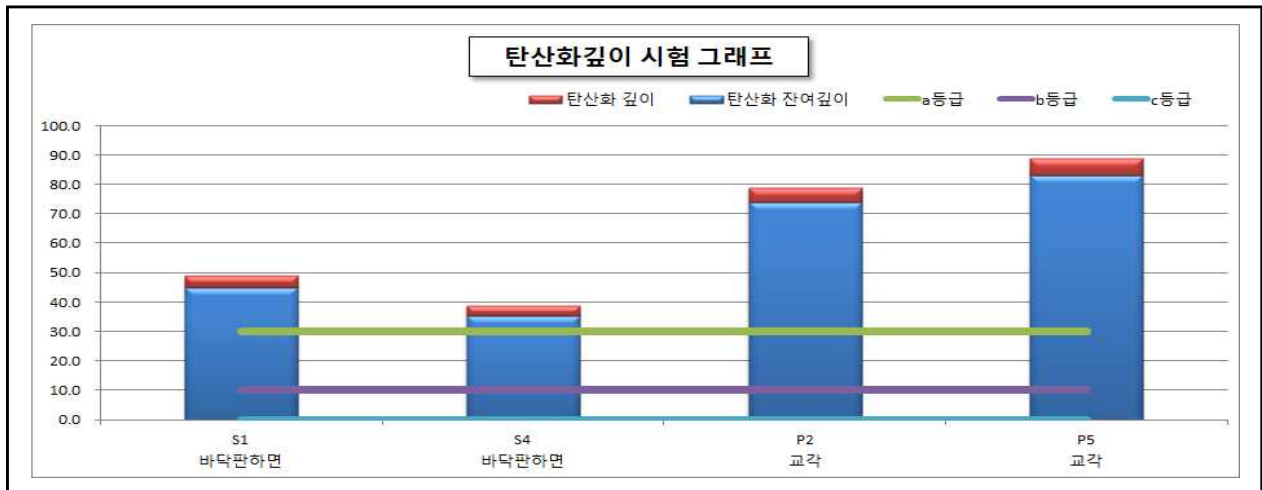
【그림 4.4.7】 상주방향 탄산화 깊이 측정결과

- 탄산화 깊이 측정결과, 상부구조 탄산화깊이는 3.5mm~4.0mm, 하부구조 탄산화깊이는 5.0mm~6.0mm로 측정되었으며, 잔여깊이가 30mm이상을 확보하고, 세부지침 지침기준 "a"로 평가되어 탄산화에 따른 철근의 부식발생 영향은 없는 것으로 판단된다.

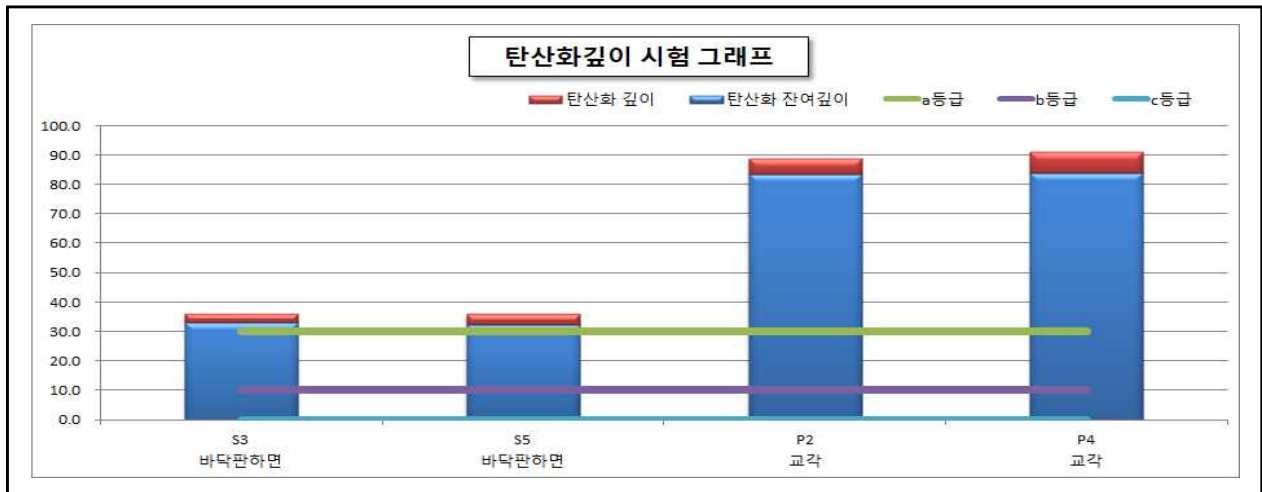
【그림 4.4.8】 영천방향 탄산화 깊이 측정결과

- 탄산화 깊이 측정결과, 상부구조 탄산화깊이는 3.0mm~3.5mm, 하부구조 탄산화깊이는 5.5mm~7.0mm로 측정되었으며, 잔여깊이가 30mm이상을 확보하고, 세부지침 지침기준 "a"로 평가되어 탄산화에 따른 철근의 부식발생 영향은 없는 것으로 판단된다.

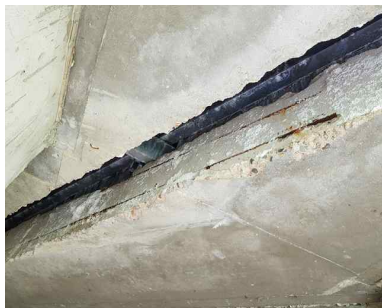
| <p>① 바닥판하면 S3, 4 철근노출 -<br/>진전 여부확인</p> | <p>② 거더 S1 박락 및 철근노출 -<br/>진전 여부확인</p> | <p>③ 교대 A2 균열(0.3mm) - 진전<br/>여부확인</p> |

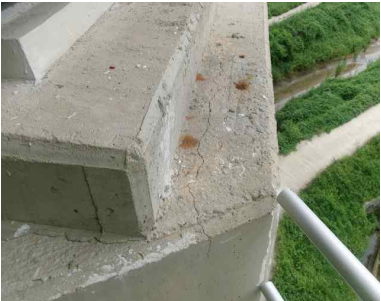
| <p>④ 교각 P1 균열(0.3mm) - 진전<br/>여부확인</p> | <p>⑤ 교량받침 A2 받침콘크리트<br/>충분리 - 진전 여부확인</p> | <p>⑥ 신축이음 A2 후타재 파손 -<br/>진전 여부확인</p> |
