# 11. 오로교

## 11. 오로교

본 시설물은 경상북도 구미시 장천면 오로리(상주영천고속도로 36.763~37.148km)에 위치한 교량으로서 총 연장 385.0m, 폭 25.4m, 왕복 4차로로 시공되어 있다.

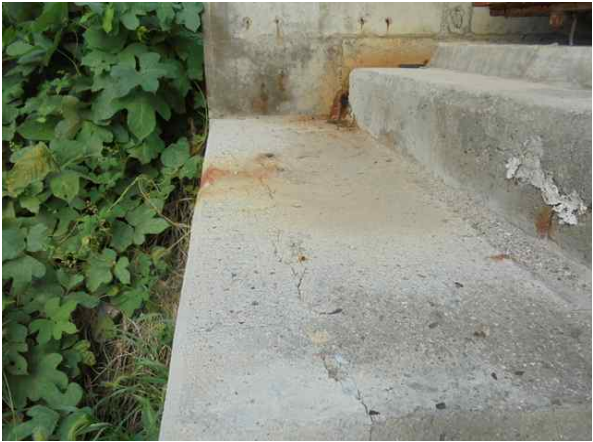
| 손상현황 | • A1 균열(0.3mm이상) | 손상현황 | • A1 균열(0.3mm이상) |
| 원 인 | • 건조수축, 거푸집 조기탈거 등 | 원 인 | • 건조수축, 거푸집 조기탈거 등 |

| 조치방안 | • 주입보수 | 조치방안 | • 주입보수 |

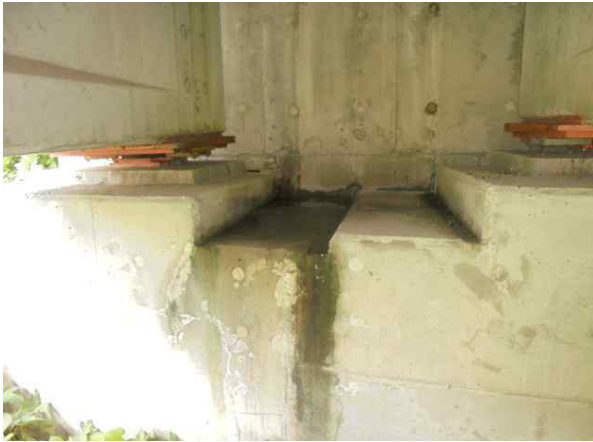
| 손상현황 | • A1 누수흔적(0.3×1.5) | 손상현황 | • A1 백태(0.2×1.0) |
| 원 인 | • 외부 우수유입 등 | 원 인 | • 외부 우수유입, 습기흡착 등 |

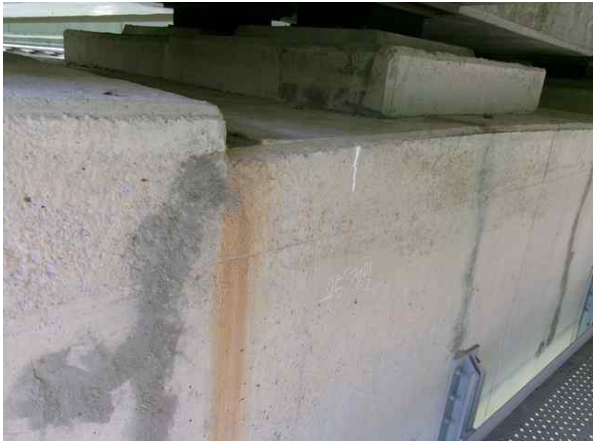
| 손상현황 | • P1 층분리(10.0m×0.5m) | 손상현황 | • P2 균열(0.3mm미만) |
| 원 인 | • 시공미흡, 다짐미흡 등 | 원 인 | • 건조수축, 거푸집 조기탈거 등 |

| 조치방안 | • 주의관찰 | 조치방안 | • 표면처리 |

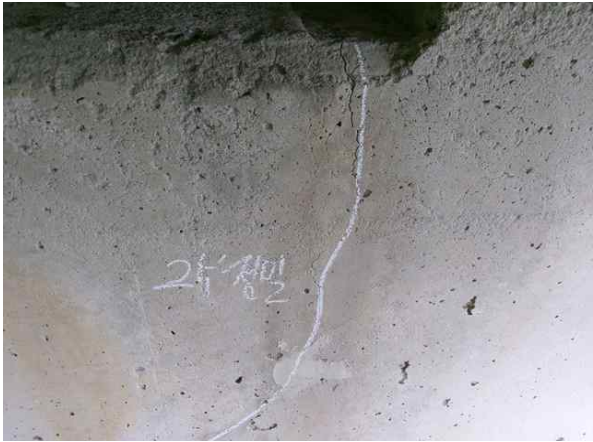
| 손상현황 | • P3 균열(0.3mm이상) | 손상현황 | • P3 폐콘크리트 적치(0.5×8.0) |
| 원 인 | • 건조수축, 거푸집 조기탈거 등 | 원 인 | • 시공미흡 등 |

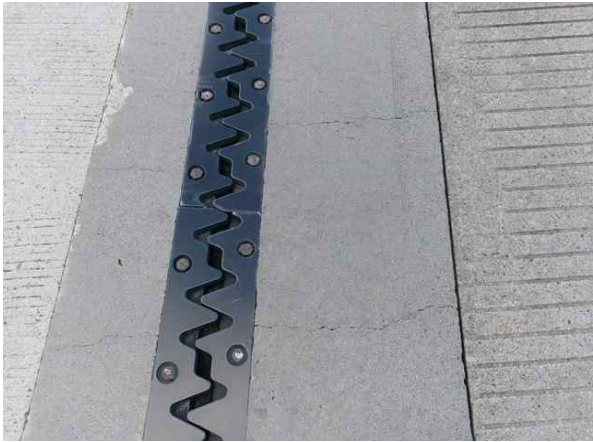
| 손상현황 | • A1 후타재 균열 | 손상현황 | • A2 후타재 균열 |
| 원 인 | • 건조수축, 거푸집 조기탈거 등 | 원 인 | • 건조수축, 거푸집 조기탈거 등 |

- 신축이음에 조사된 본체부식, 후타재 균열의 경우 우수유입, 공용기간 증가, 건조수축, 거푸집 조기탈거 등에 의한 손상으로 주의관찰 후 손상 진전시 적절한 보수를 실시하는 것이 바람직하다.
- 조사된 이물질 퇴적의 경우 공용기간 증가, 비산먼지 퇴적 등에 의한 손상으로 정비 등의 보수를 실시하는 것이 바람직하다.

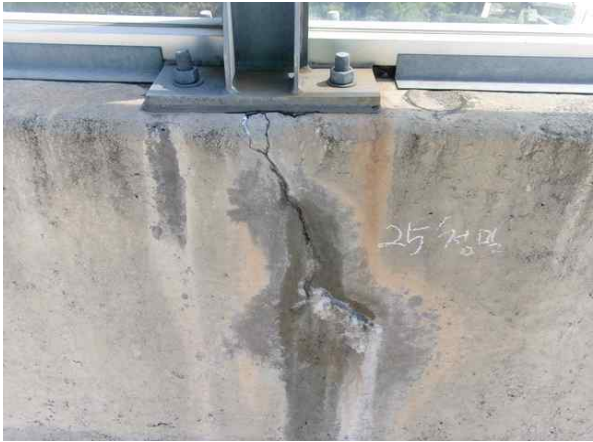
| 손상현황 | • S2 방호벽 균열 (0.3mm이상) | 손상현황 | • S7 방호벽 백태 (0.2×0.5) |
| 원 인 | • 건조수축, 거푸집 조기탈거 등 | 원 인 | • 건조수축, 거푸집 조기탈거 등 |

- 방호벽에 조사된 균열(0.3mm이상)의 경우 건조수축, 거푸집 조기탈거 등에 의한 손상으로 시설물에 영향을 미치는 구조적인 손상은 아닌 것으로 판단되며 내구성 확보 차원의 주입보수 등의 보수를 실시하는 것이 바람직하다.
- 조사된 백태, 균열부 백태의 경우 우수유입, 습기흡착 공용연수 증가 등에 의한 손상으로 시설물에 영향을 미치는 구조적인 손상은 아닌 것으로 판단되며 내구성 확보 차원의 표면처리 등의 보수를 실시하는 것이 바람직하다.
- 조사된 재료분리의 경우 다짐부족, 거푸집 조기탈거 등에 의한 손상으로 시설물에 영향을 미치는 구조적인 손상은 아닌 것으로 판단되며 내구성 확보 차원의 단면보수 등의 보수를 실시하는 것이 바람직하다.

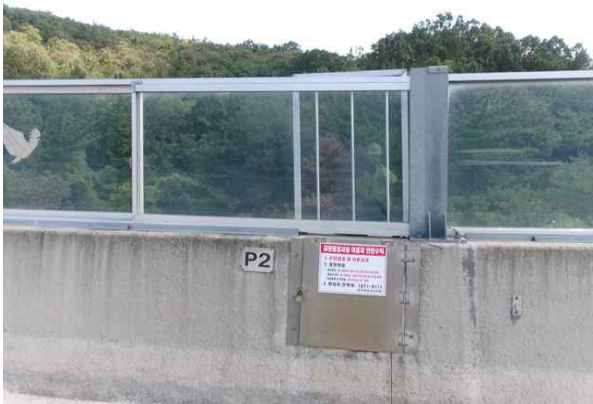
| 손상현황 | • P2 점검문 개폐불량 | 손상현황 | • P8 난간 파손 |
| 원 인 | • 외부충격, 공용연수 증가 | 원 인 | • 외부충격, 진동 등 |

- 점검시설에 조사된 점검로 변형, 난간 파손, 점검문 개폐불량의 경우 외부충격, 공용연수 증가 진동 등에 의한 손상으로 사용성 확보 차원의 정비 등의 보수를 실시하는 것이 바람직하다.

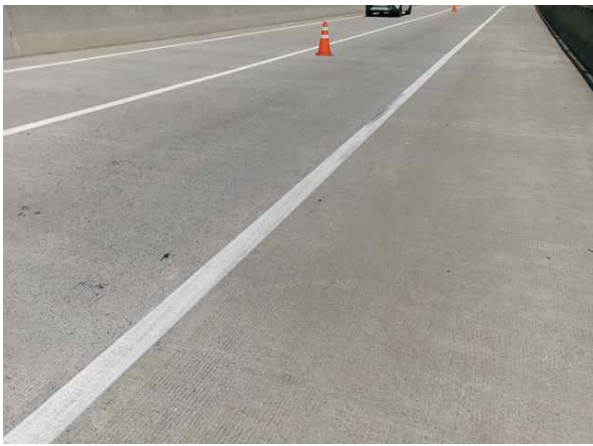
| 교면포장 상태양호 | 교량 집수구 막힘 |

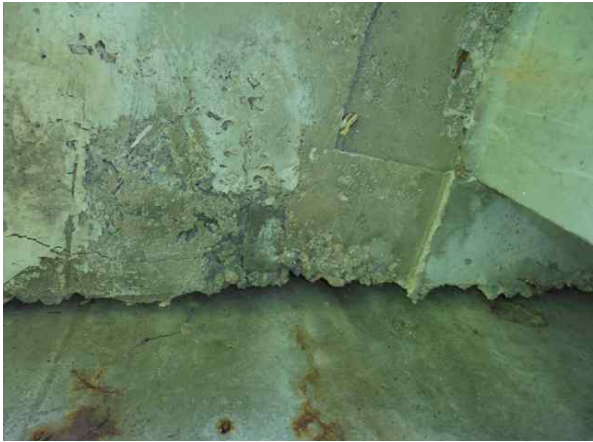
| 손상현황 | • S1 재료분리(0.2×0.2) | 손상현황 | • S1 층분리(0.2×1.0) |
| 원 인 | • 다짐불량, 거푸집 조기탈거 등 | 원 인 | • 다짐불량, 거푸집 조기탈거 |

| 조치방안 | • 단면보수 | 조치방안 | • 단면보수 |

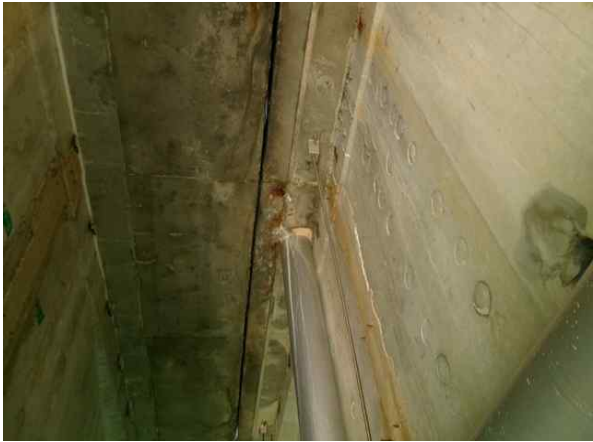
| 손상현황 | • S11 백태(0.2×0.2) | 손상현황 | • S4 재료분리(1.0×1.0) |
| 원 인 | • 우수유입, 습기흡착 등 | 원 인 | • 다짐불량, 거푸집 조기탈거 등 |

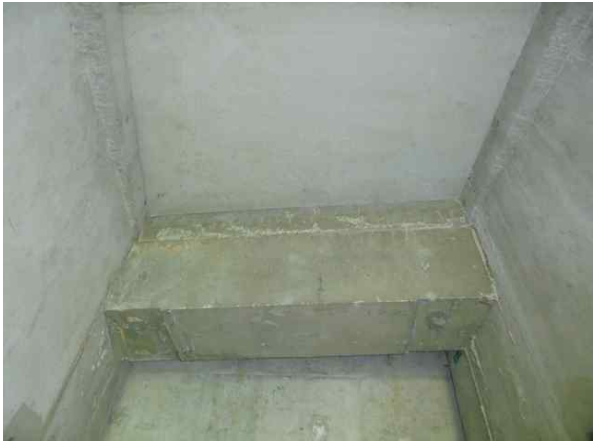
| 손상현황 | • S1 재료분리 (0.1×1.0) | 손상현황 | • S4 백태 (0.3×2.0) |
| 원 인 | • 다짐부족, 거푸집 조기탈거 등 | 원 인 | • 우수유입, 습기흡착 등 |

| 조치방안 | • 단면보수 | 조치방안 | • 표면처리 |

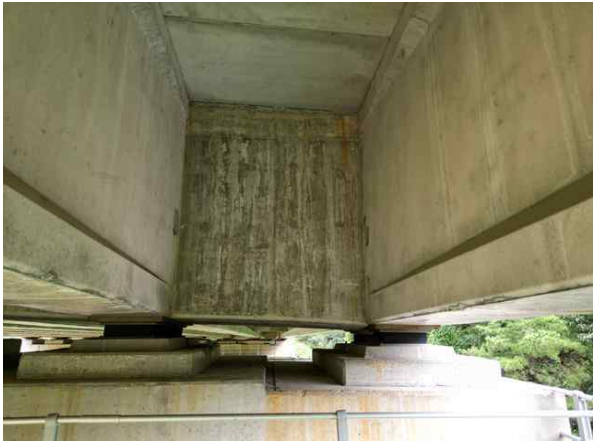
| 손상현황 | • S7 층분리 (0.5×1.0) | 손상현황 | • S10 백태 (1.5×2.0) |
| 원 인 | • 시공미흡, 다짐불량 등 | 원 인 | • 우수유입, 습기흡착 등 |

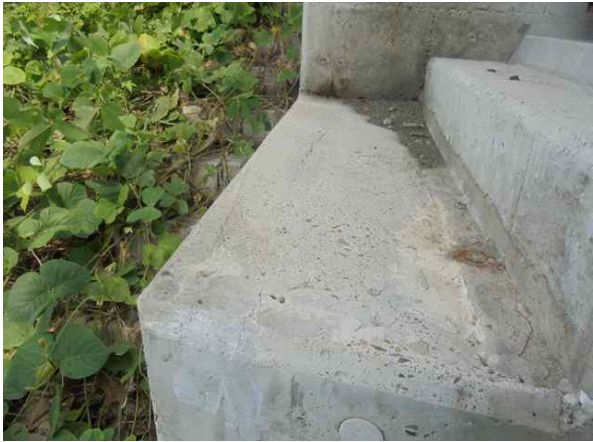
| 손상현황 | • A1 균열(0.3mm이상) | 손상현황 | • A1 백태(0.2×0.2) |
| 원 인 | • 건조수축, 거푸집 조기탈거 등 | 원 인 | • 우수유입, 습기흡착 등 |

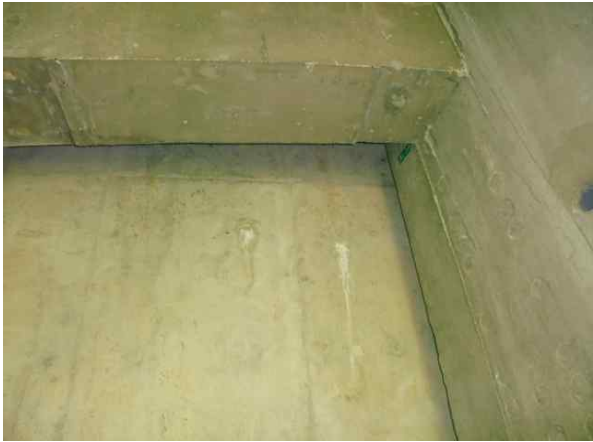
| 손상현황 | • A1 백태(0.2×0.5) | 손상현황 | • A1 층분리 및 부식(1.0×2.5) |
| 원 인 | • 우수유입, 습기흡착 등 | 원 인 | • 다짐부족, 거푸집 조기탈거 등 |

- 교대에 조사된 충분리 및 부식의 경우 다짐부족, 피복부족, 거푸집 조기탈거 등 복합적인 원인에 의한 손상으로 구조적인 영향을 미치는 손상은 아니나 내구성확보 차원의 단면보수+방청 등 보수가 필요하다고 판단된다.
- 조사된 백태의 경우 우수유입, 습기흡착 등 복합적인 원인에 의한 손상으로 구조적인 영향을 미치는 손상은 아니나 내구성확보 차원의 표면처리 등 보수가 필요하다고 판단된다.
- 조사된 균열(0.3mm이상)의 경우 건조수축, 거푸집 조기탈거 등 복합적인 원인에 의한 손상으로 구조적인 영향을 미치는 손상은 아니나 내구성확보 차원의 주입보수 등 보수가 필요하다고 판단된다.
- 조사된 누수흔적의 경우 우수유입, 습기흡착 등 복합적인 원인에 의한 손상으로 주의관찰 후 손상 진전 시 적절한 보수를 실시하는 것이 바람직하다.

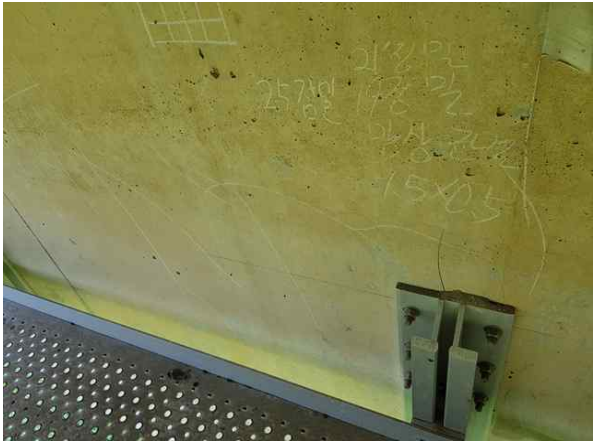
| 손상현황 | • P1 망상균열 (1.5×1.5) | 손상현황 | • P1 층분리 (10.0×0.5) |
| 원 인 | • 건조수축, 거푸집 조기탈거 등 | 원 인 | • 다짐부족, 거푸집 조기탈거 등 |

| 조치방안 | • 표면처리 | 조치방안 | • 단면보수 |

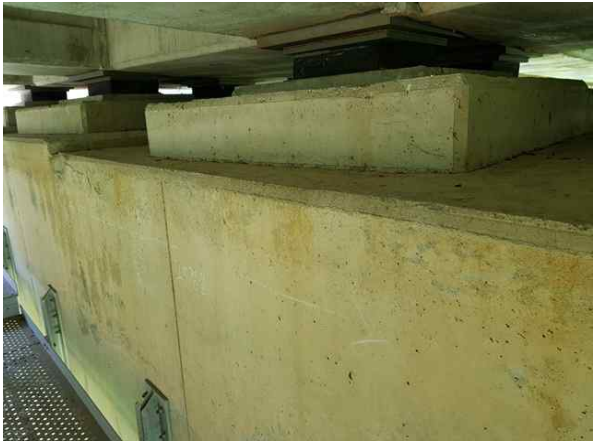
| 손상현황 | • P1 층분리 (10.0×0.5) | 손상현황 | • P2 균열 (0.3mm이상) |
| 원 인 | • 다짐부족, 거푸집 조기탈거 등 | 원 인 | • 건조수축, 거푸집 조기탈거 등 |

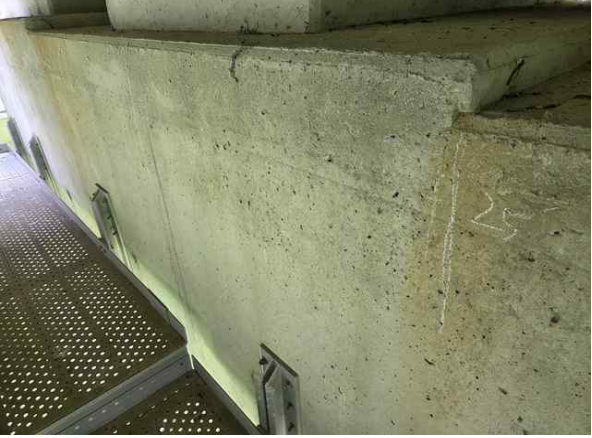
| 손상현황 | • P4 균열(0.3mm미만) | 손상현황 | • P5 백태(0.3×0.3) |
| 원 인 | • 건조수축, 거푸집 조기탈거 등 | 원 인 | • 외부 우수유입, 습기흡착 등 |

| 조치방안 | • 표면처리 | 조치방안 | • 표면처리 |

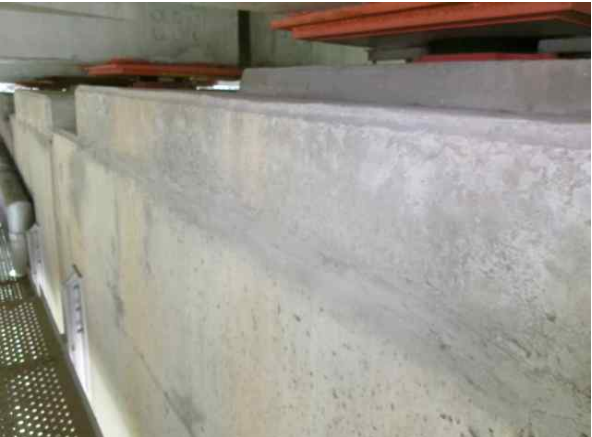
| 손상현황 | • P5 층분리(10.0×0.3) | 손상현황 | • P8 박락(0.1×0.4) |
| 원 인 | • 다짐부족, 거푸집 조기탈거 등 | 원 인 | • 다짐부족, 거푸집 조기탈거 등 |

| 조치방안 | • 단면보수 | 조치방안 | • 단면보수 |

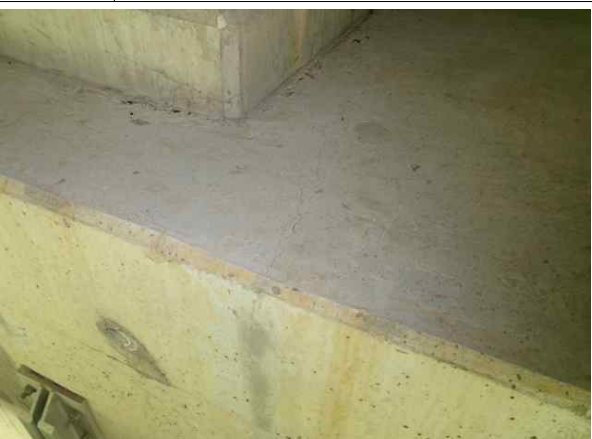
| 손상현황 | • P9 균열(0.3mm이상) | 손상현황 | • P9 균열(0.3mm이상) |
| 원 인 | • 건조수축, 거푸집 조기탈거 등 | 원 인 | • 건조수축, 거푸집 조기탈거 등 |

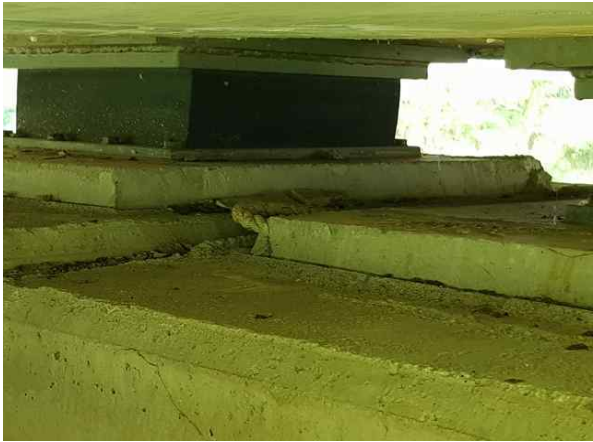
| 손상현황 | • P1-Sh8 몰탈 박락(0.1×0.1) | 손상현황 | • P2-Sh1 몰탈 균열(0.3mm미만) |
| 원 인 | • 다짐미흡, 거푸집 조기탈형 등 | 원 인 | • 건조수축, 온도변화 |

| 조치방안 | • 단면보수 | 조치방안 | • 표면처리 |

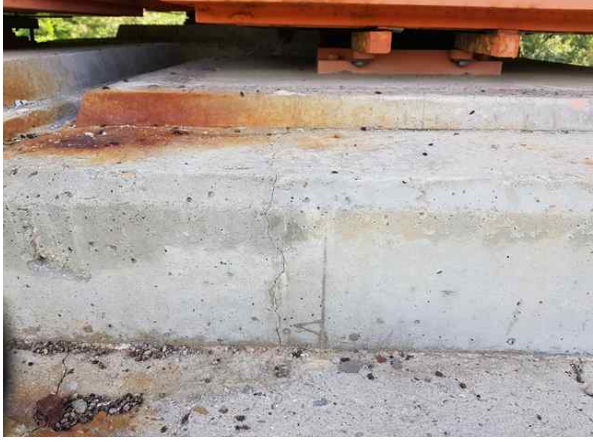
| 손상현황 | • P3-Sh10 받침콘크리트 균열(0.3mm미만) | 손상현황 | • P4-Sh5 받침콘크리트 재료분리(0.8×0.2) |
| 원 인 | • 건조수축, 온도변화 | 원 인 | • 다짐미흡, 거푸집 조기탈형 등 |

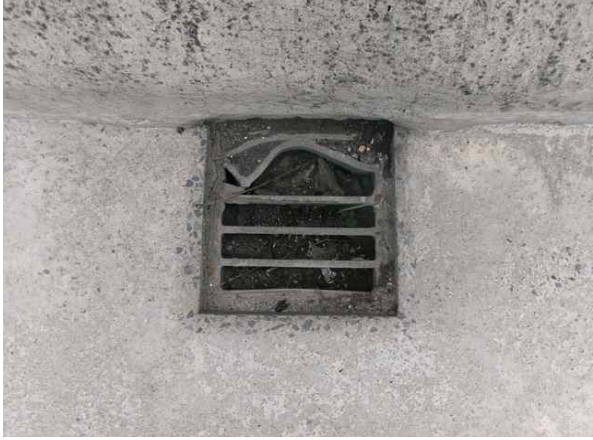
| 손상현황 | • S9 그레이팅 변형 및 막힘 1EA | 손상현황 | • S9 그레이팅 파손 및 막힘 1EA |
| 원 인 | • 비산물 퇴적, 외부 충격 등 | 원 인 | • 비산물퇴적, 외부 충격 등 |

- 배수시설에 조사된 그레이팅 파손, 변형, 배수구 막힘의 경우 시공시 비산물 퇴적, 외부 충격 등에 의한 손상으로 정비 등의 보수를 실시하는 것이 바람직하다.

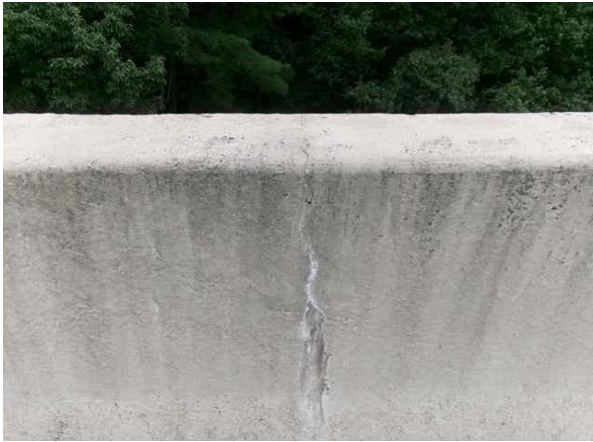
| 손상현황 | • S8 방호벽 균열 (0.3mm미만) | 손상현황 | • S11 중분대 균열 (0.3mm이상) |
| 원 인 | • 건조수축, 공용기간 경과 등 | 원 인 | • 건조수축, 공용기간 경과 등 |

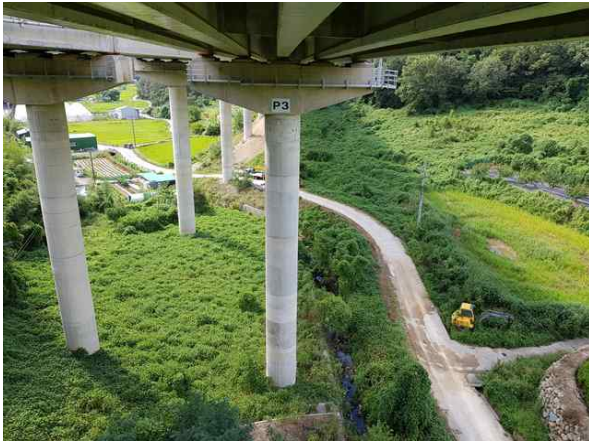
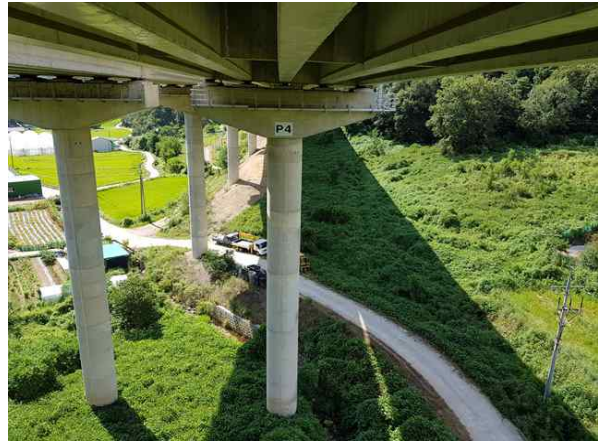
교각 코핑부 상태양호

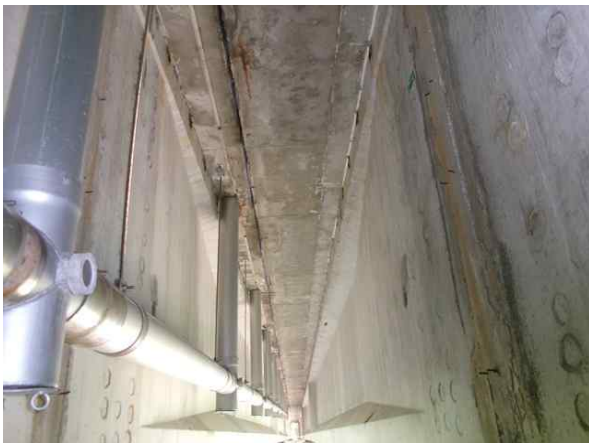
중분대 하면 상태양호

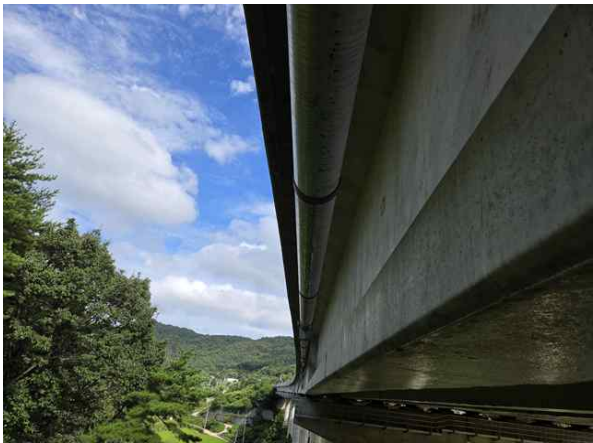
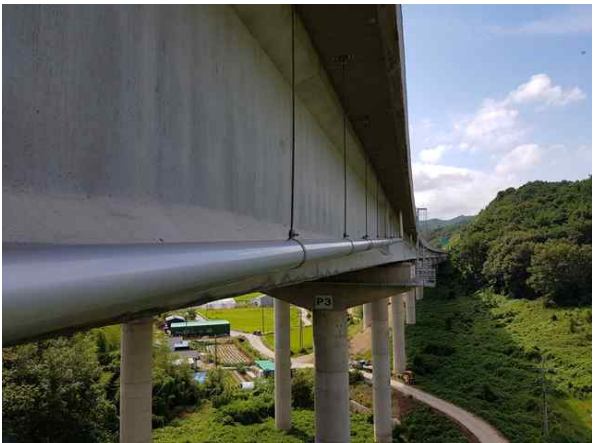
| 배수관 고정상태 양호 | |

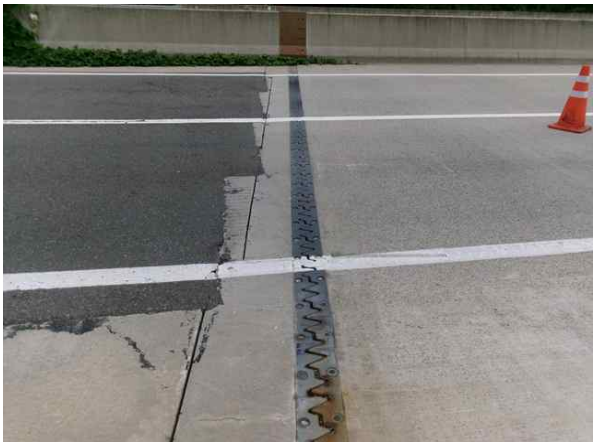
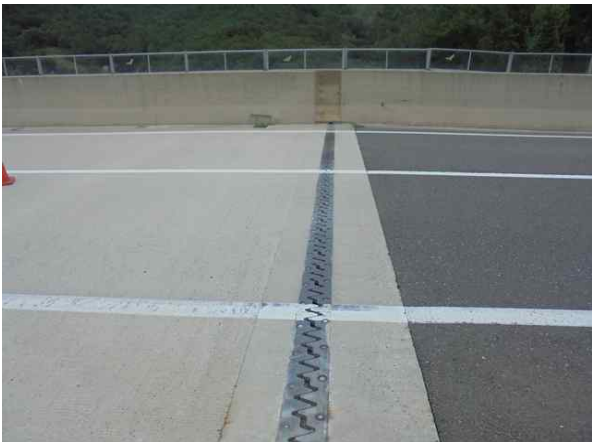
| 신축이음 상태양호 | |

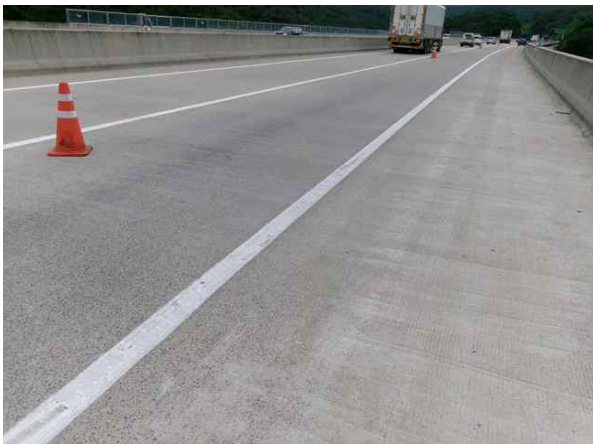
| 교면포장 상태양호 | 교량 집수구 막힘 |

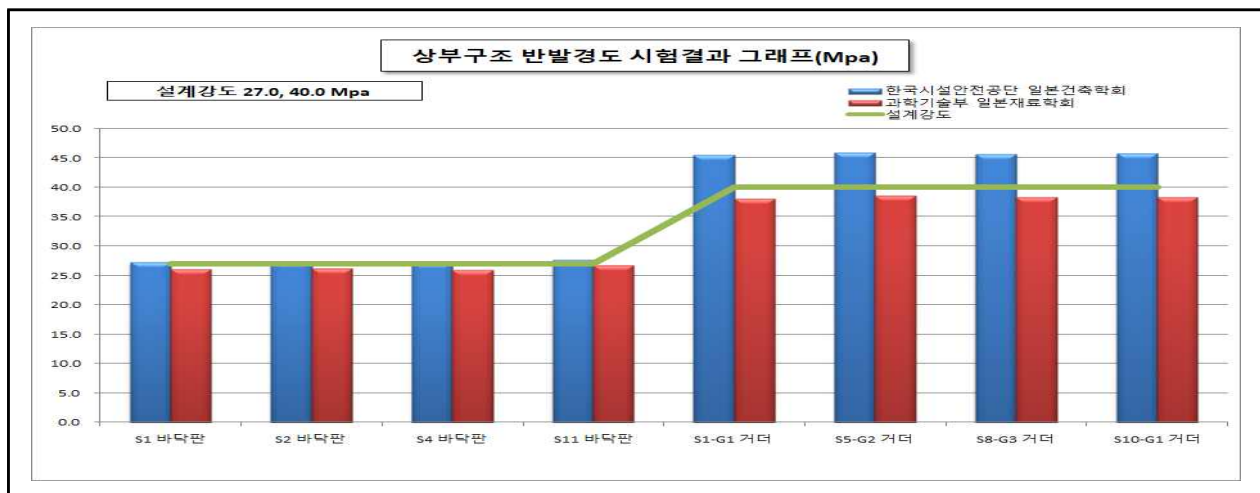
【그림 11.4.3】 상주방향 상부구조 반발경도시험 측정결과

- 반발경도법에 의한 압축강도 측정결과 상부구조(바닥판 하면) 27.2~27.7MPa, 상부구조(거더) 45.5~45.9MPa 하부구조(교대) 26.8~27.2MPa, 하부구조(교각) 27.3~28.6MPa로 측정되었으며, 설계기준 압축강도(바닥판 하면: 27.0MPa, 거더: 40.0MPa, 교대: 24.0MPa, 교각: 27.0MPa)를 전반적으로 상회하여 콘크리트의 강도상태는 양호한 것으로 확인된다. 또한 비건전부의 측정강도가 설계기준 압축강도를 상회하고, 건전부 대비 98.3%이상으로 콘크리트의 강도는 양호한 상태로 판단된다. 따라서, 금회 시험을 실시한 콘크리트 강도는 공용년수 경과에 따른 강도저하가 발생되지 않은 것으로 판단된다.

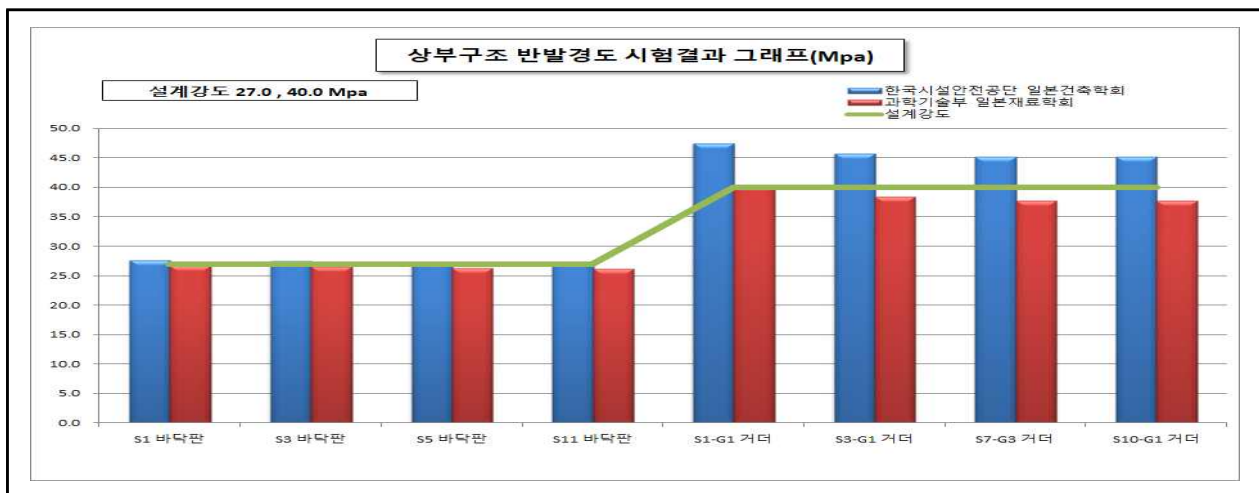
【그림 11.4.5】 영천방향 상부구조 반발경도시험 측정결과

- 반발경도법에 의한 압축강도 측정결과 상부구조(바닥판 하면) 27.3~27.6MPa, 상부구조(거더) 45.2~47.4MPa, 하부구조(교대) 26.4~26.8MPa, 하부구조(교각) 27.5~28.6MPa로 측정되었으며, 설계기준 압축강도(바닥판 하면: 27.0MPa, 거더: 40MPa, 교대: 24.0MPa, 교각: 27.0MPa)를 전반적으로 상회하여 콘크리트의 강도상태는 양호한것으로 확인된다. 또한 비건전부의 측정강도가 설계기준 압축강도를 상회하고, 건전부 대비 100.0%이상으로 콘크리트의 강도는 양호한 상태로 판단된다. 따라서, 금회 시험을 실시한 콘크리트 강도는 공용년수 경과에 따른 강도 저하가 발생되지 않은 것으로 판단된다.

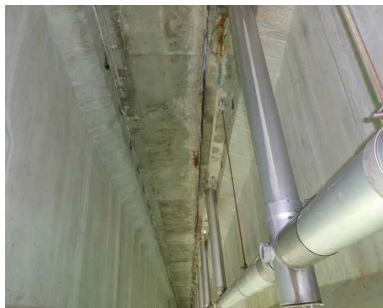
| <p>① 바닥판하면 S11 철근노출 -<br/>진전 여부확인</p> | <p>② 가로보 S7 층분리 - 진전<br/>여부확인</p> | <p>③ 교대 A1 층분리 및 부식 -<br/>진전 여부확인</p> |

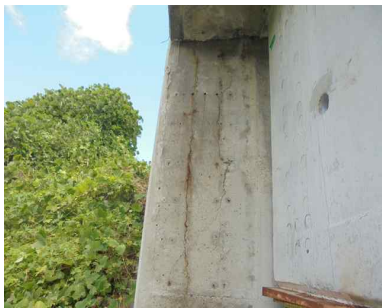
| 구분 | 손상 내용 | 단위 | 물량 | 개소 | 비고 |
|---|---|---|---|---|---|
| | 층분리 및 부식 | m <sup>2</sup> | 2.50 | 1 | |

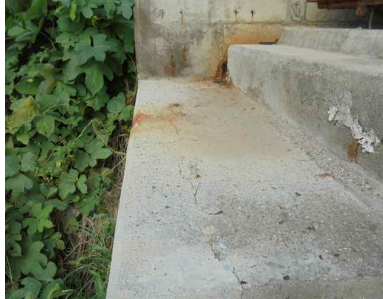
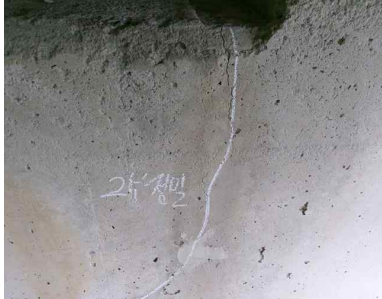
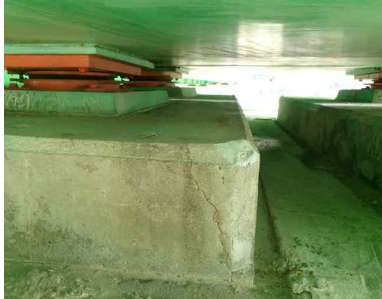
| <p>④ 교대 A1 균열(0.3mm이상) -<br/>진전 여부확인</p> | <p>⑤ 교각 P2, 3, 4 균열(0.3mm이상)<br/>- 진전 여부확인</p> | <p>⑥ 교량받침 P10 받침콘크리트<br/>재료분리 및 철근노출 - 진전<br/>여부확인</p> |
