## 12. 오실교

### 12.1 시설물의 개요

본 시설물은 경상북도 구미시 장천면 오로리(상주영천고속도로 37.293~38.023km)에 위치한 교량으로서 총 연장 280.0m, 폭 24.3m, 왕복 4차로로 시공되어 있다.

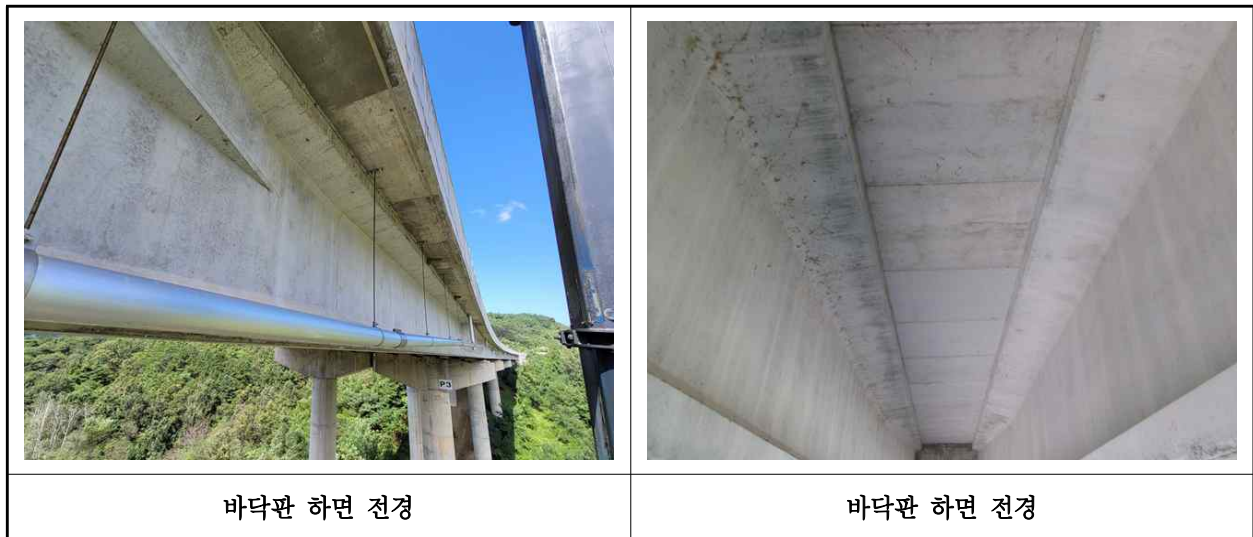
【사진 12.3.2】 바닥판하면 전경

- 바닥판 하면의 외관조사 결과, 손상이 없는 양호한 상태로 확인되었다.

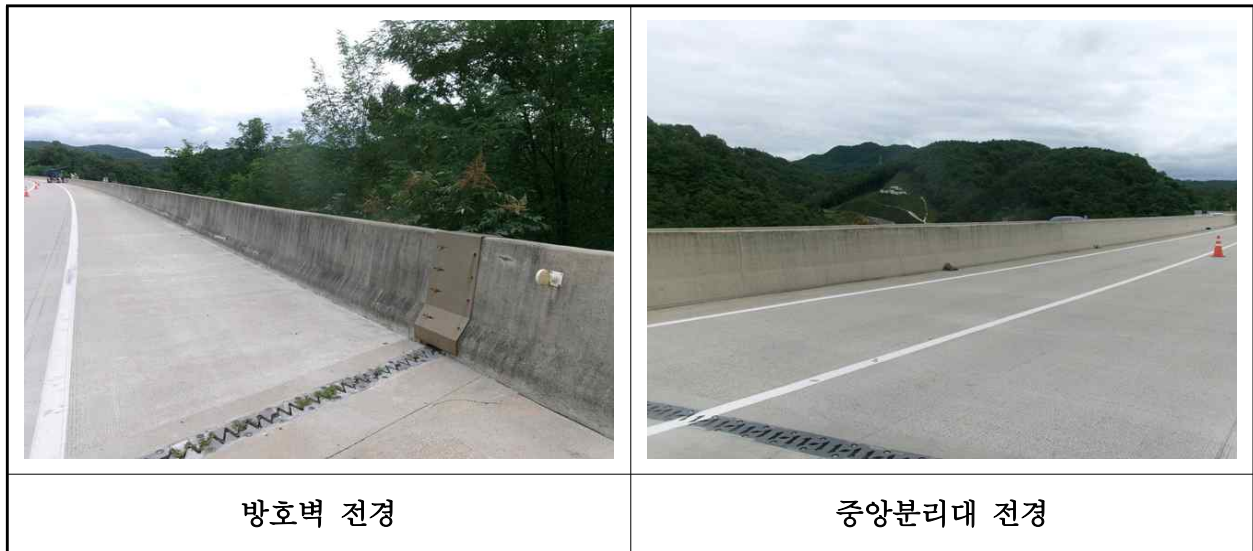
【사진 12.3.49】 방호벽 및 중앙분리대 전경

- 방호벽에 대한 현장조사 결과, 균열(0.3mm미만), 긁힘 등의 손상이 확인되었다.
