## 14. 내리교

### 14.1 시설물의 개요

본 시설물은 대구광역시 군위군 효령면 내리리(상주영천고속도로 41.077~41.277km)에 위치한 교량으로서 총 연장 200.0m, 폭 28.7m, 왕복 4차로로 시공되어 있다.

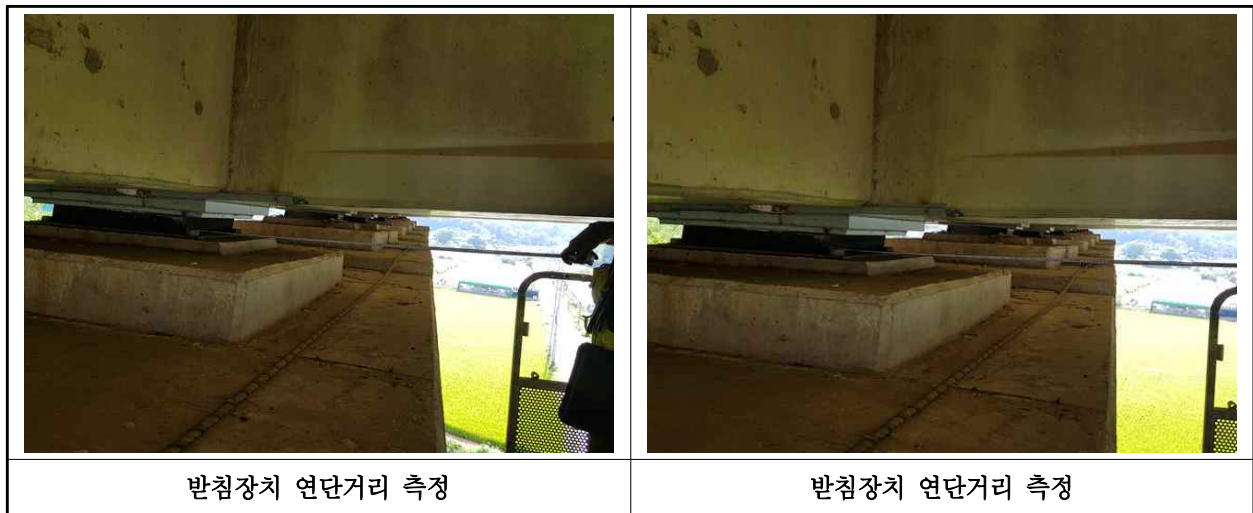
【사진 14.3.15】 교량반침장치 연단거리측정

- 연단거리 측정 결과, 전 개소 모두 실측 연단거리가 계산 연단거리를 상회하고 있는 것으로 측정되어 설계기준을 만족하고 있는 것으로 검토되었다.

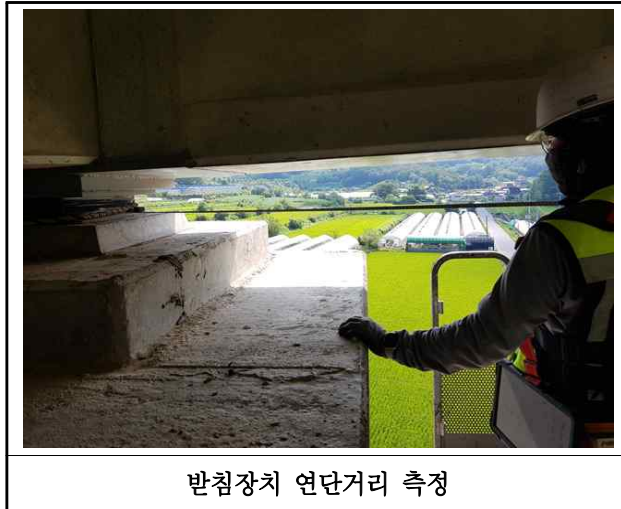
【사진 14.3.40】 교량받침장치 연단거리측정

- 연단거리 측정 결과, 전 개소 모두 실측 연단거리가 계산 연단거리를 상회하고 있는 것으로 측정되어 설계기준을 만족하고 있는 것으로 검토되었다.
