## 16. 군위JCT R-C교

### 16.1 시설물의 개요

본 시설물은 대구광역시 군위군 효령면 내리리(상주영천고속도로 군위JCT)에 위치한 교량으로 총 연장 240.0m, 폭 8.5m로 시공되어 있다.

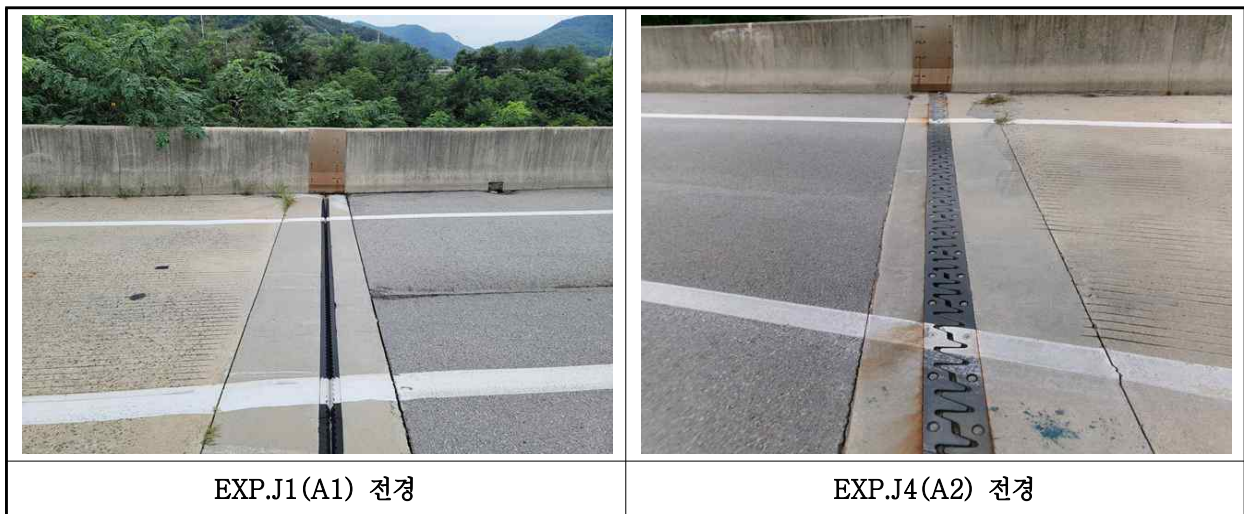
【사진 16.3.17】 신축이음장치 전경

- 대기 온도변화에 의한 교량 상부구조의 수축과 팽창, 콘크리트의 재령에 의한 CREEP, 건조 수축 및 활하중에 의한 이동과 회전등의 변위 및 변형을 원활하게 하여 2차응력을 줄이고 교면의 평탄성을 유지시켜 주는 역할과 교면수와 오물이 교량 하부구조로 흘러들어가는 것을 방지하여 콘크리트가 부식되지 않도록 하는 기능을 수행하는 중요한 부재로서 본 교량에 설치된 신축이음은 A1, 모노셀조인트, P2, P4, A2 팽거조인트로 시공되어 있다.
- 신축이음장치에 대한 현장조사는 도보를 통한 근접조사를 실시하였다.

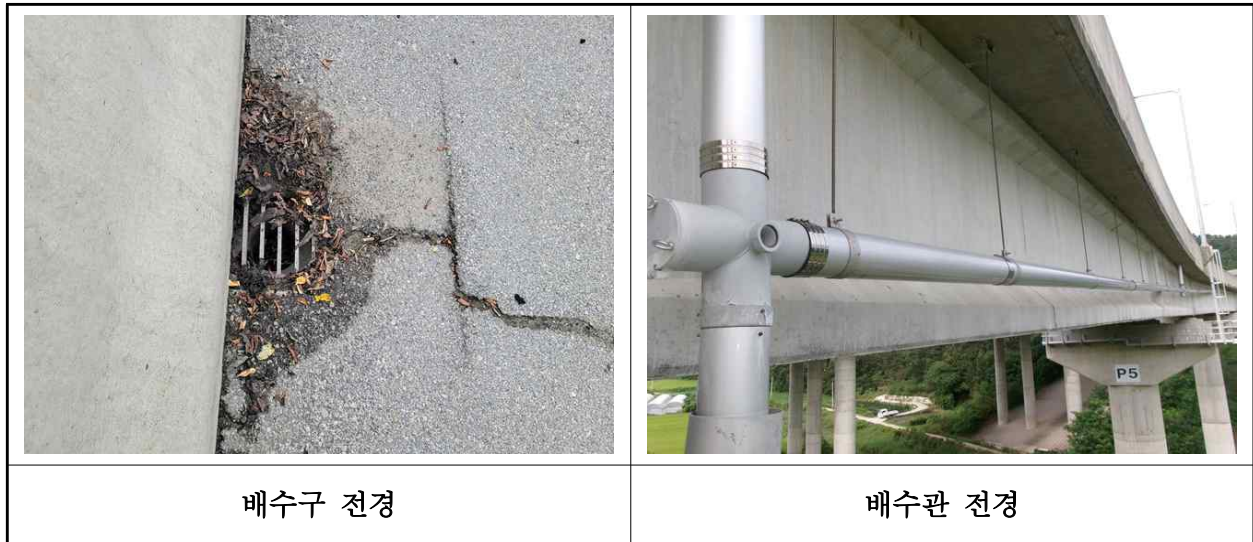
【사진 16.3.22】 배수시설 전경

- 군위JCT R-C교는 교량의 횡단구배 특성에 따라 교량의 우측에 배수시설이 설치되어 있다.

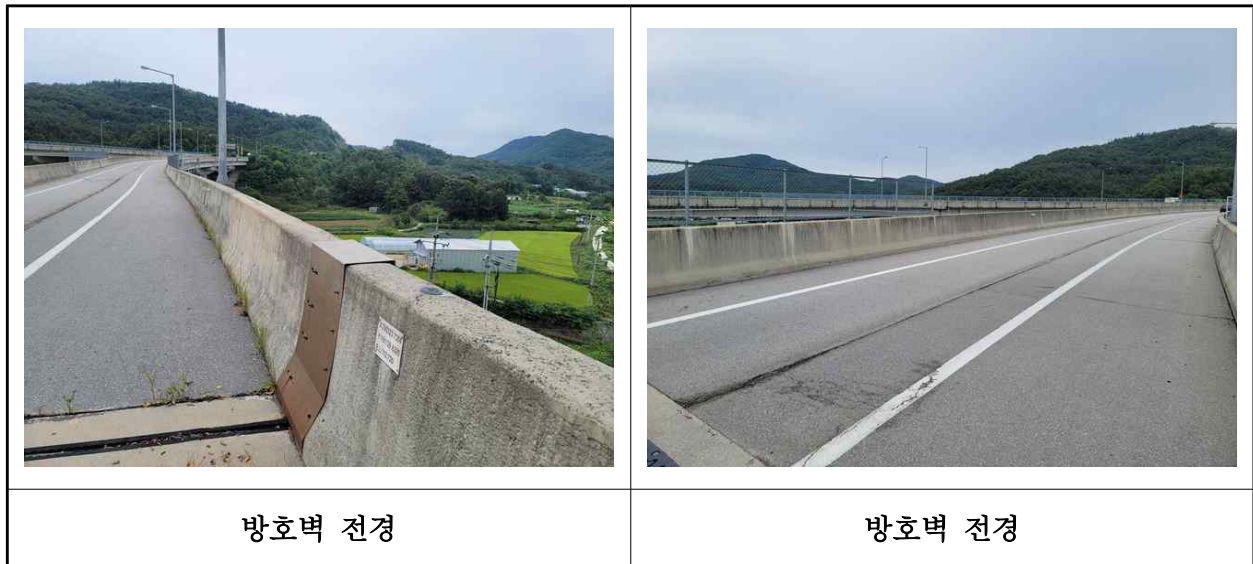
【사진 16.3.24】 방호벽 및 중앙분리대 전경

- 차량의 차도이탈 방지, 사고시 완충작용 등의 기능을 하는 방호울타리는 철근콘크리트 구조로 높이 H=1.08m로 시공되어 있다.
- 난간 및 연석에 대한 현장조사는 도보 및 굴절작업차, 드론을 통한 근접조사를 실시하였다.

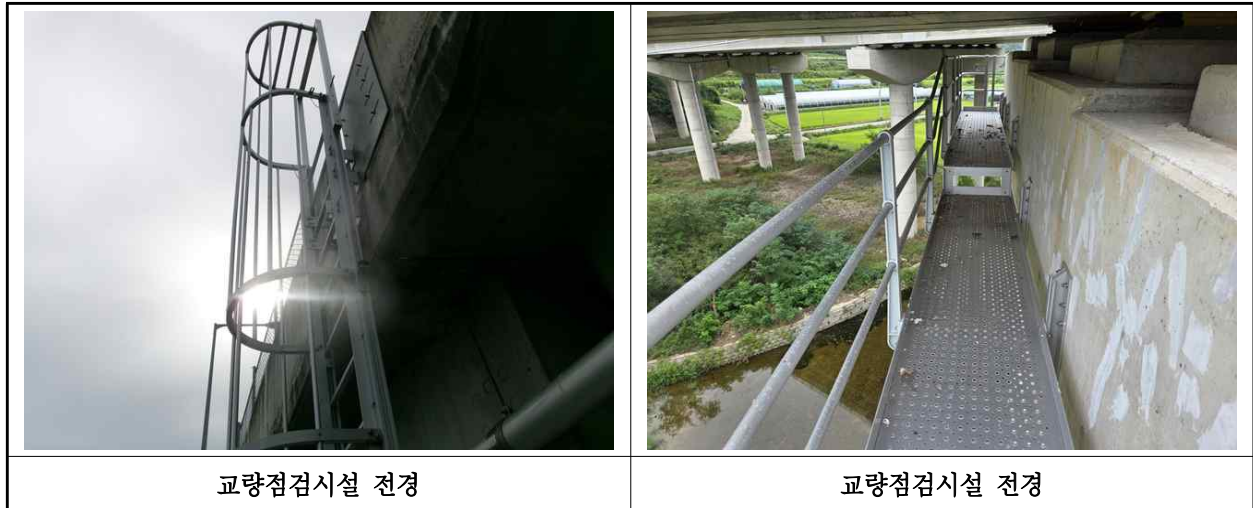
【사진 16.3.26】 교량 점검시설 전경

- 군위JCT R-C교의 점검통로는 교량 상면 갓길을 이용하여 출입가능하며, A1, 2에 철근콘크리트 계단, P1~7에 강재+알루미늄 재질의 점검통로가 전·배면 2면에 설치되어 있다.
