## 17. 장기교

### 17.1 시설물의 개요

본 시설물은 대구광역시 군위군 효령면 장기리(상주영천고속도로 44.218~44.428km)에 위치한 교량으로서 총 연장 180.0m, 폭 24.4m, 왕복 4차로로 시공되어 있다.

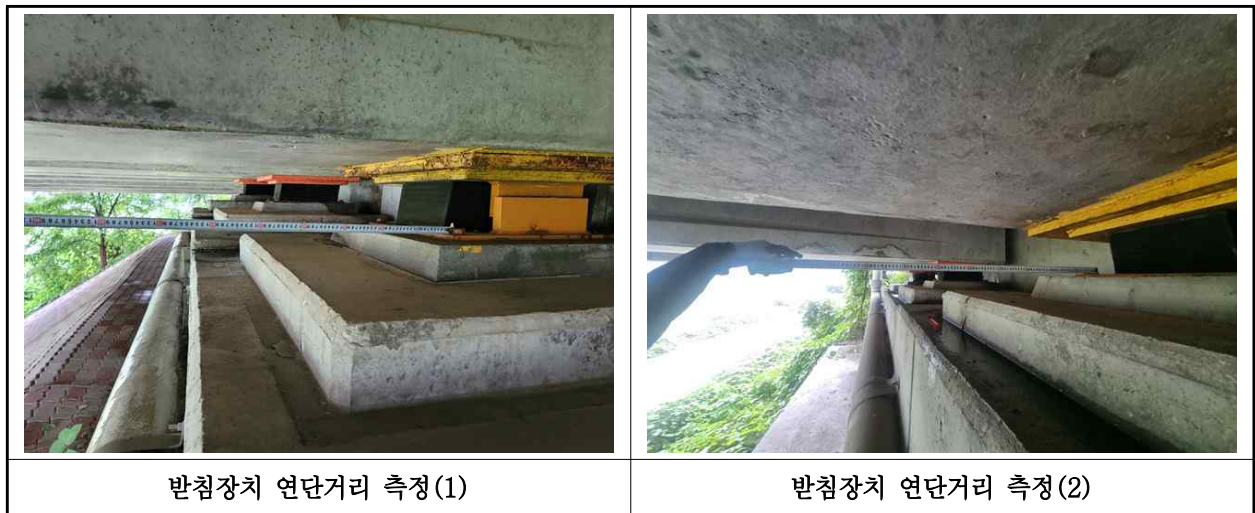
【사진 17.3.15】 교량받침장치 연단거리측정

- 연단거리 측정 결과, 전 개소 모두 실측 연단거리가 계산 연단거리를 상회하고 있는 것으로 측정되어 설계기준을 만족하고 있는 것으로 검토되었다.

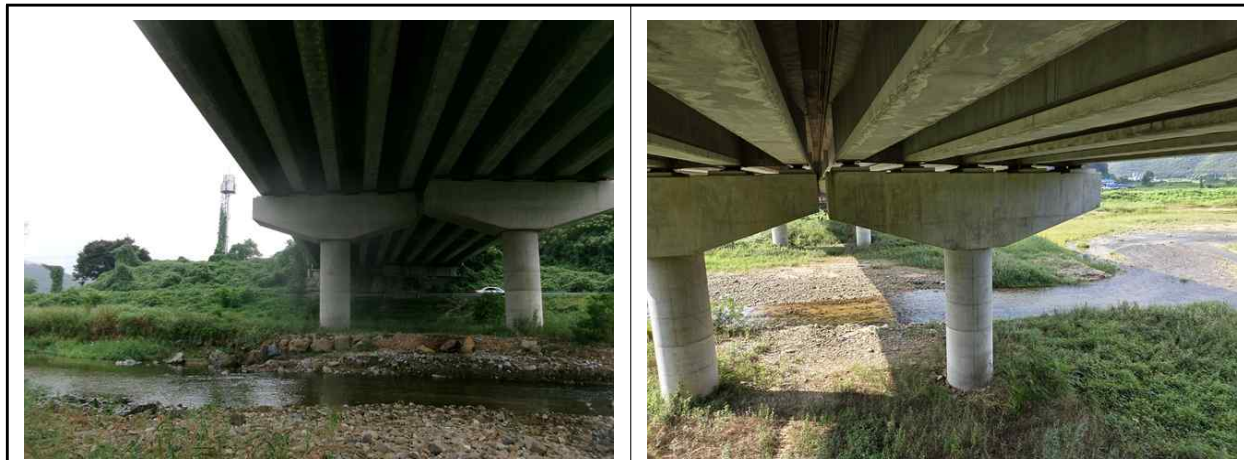
교각 코핑부 상태양호

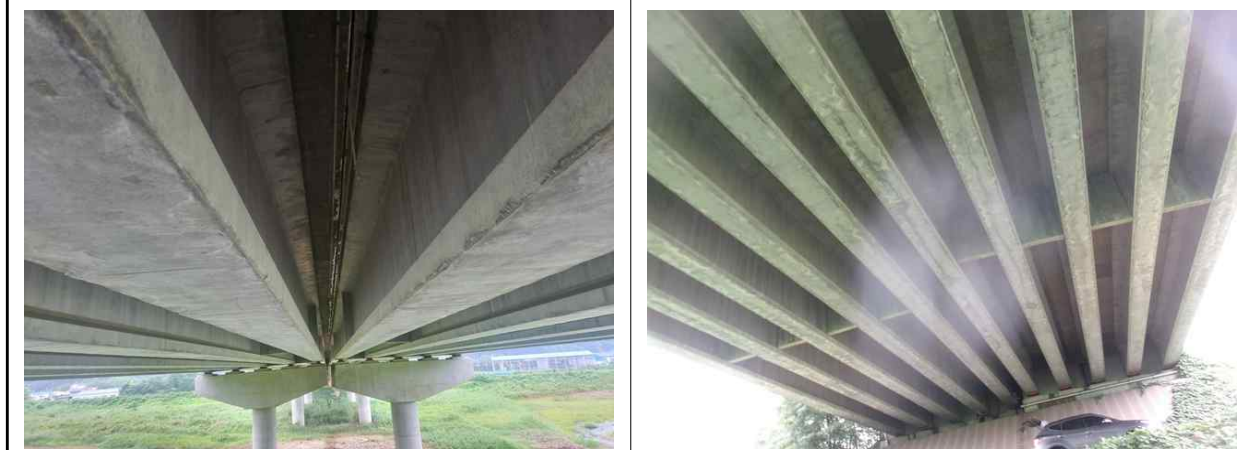
중분대 하면 상태양호

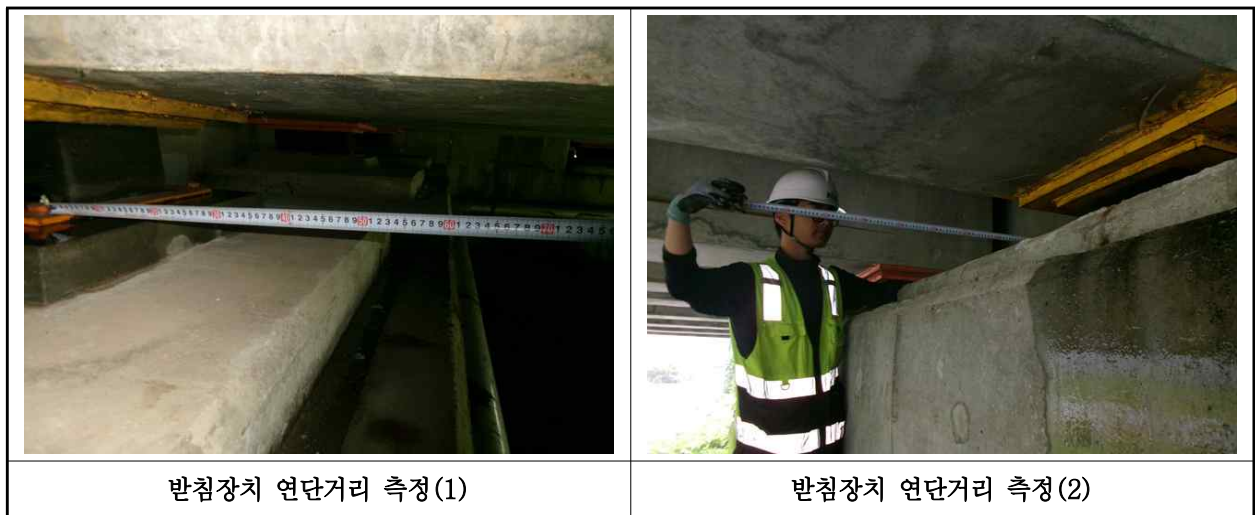
【사진 17.3.40】 교량받침장치 연단거리측정

- 연단거리 측정 결과, 전 개소 모두 실측 연단거리가 계산 연단거리를 상회하고 있는 것으로 측정되어 설계기준을 만족하고 있는 것으로 검토되었다.

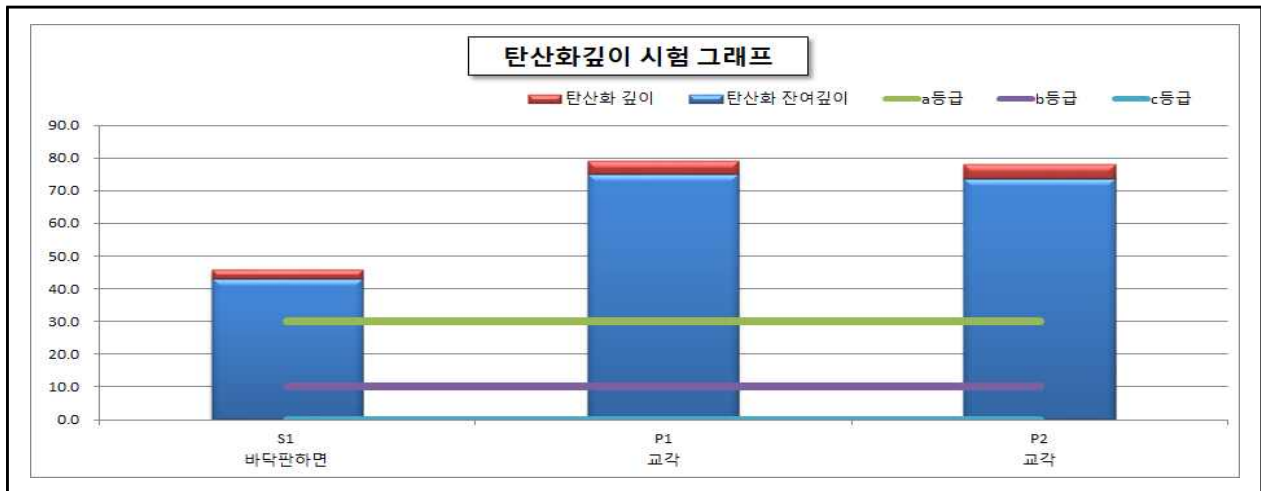
【그림 17.4.7】상주방향 탄산화 깊이 측정결과

| 구 분 | 탄산화 깊이(mm) | 잔여깊이(mm) | 비고 |
|---|---|---|---|
| 상부구조 | 3.0 | 43.0 | |
| 하부구조 | 4.0~4.5 | 73.5~75.0 | |
