## 18. 금매교

### 18.1 시설물의 개요

본 시설물은 대구광역시 군위군 효령면 금매리(상주영천고속도로 46.660~46.980km)에 위치한 교량으로서 총 연장 320.0m, 폭 24.4m, 왕복 4차로로 시공되어 있다.

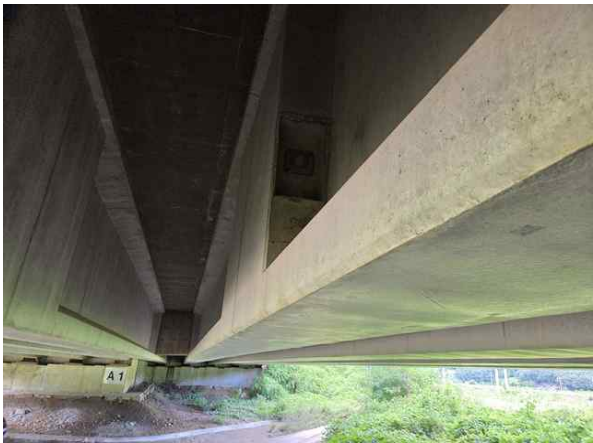
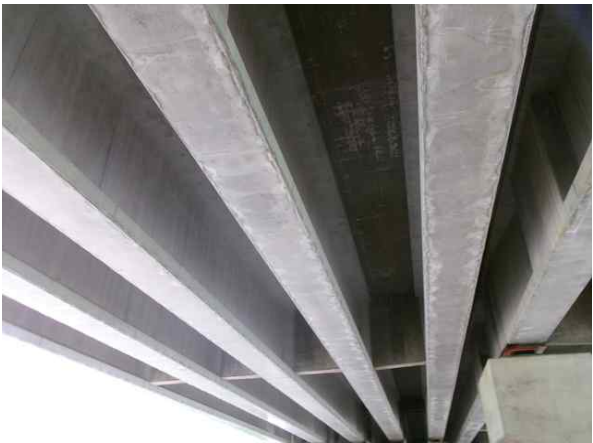
| 손상현황 | • 거더 상태양호 | 손상현황 | • 거더 상태양호 |
| 원 인 | • - | 원 인 | • - |

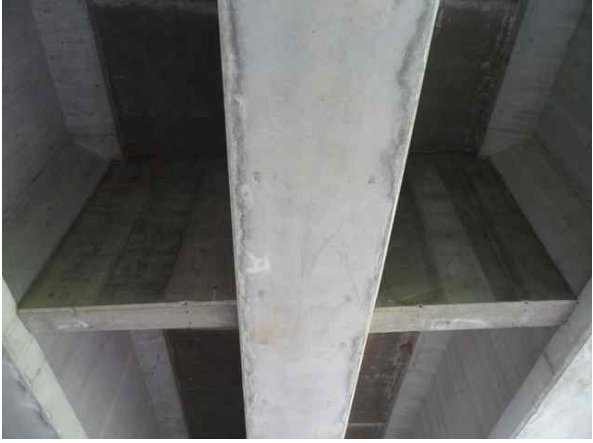
| 손상현황 | • S5 가로보 재료분리(0.2×0.5) | 손상현황 | • 가로보 상태양호 |
| 원 인 | • 다짐부족, 거푸집 조기탈거 등 | 원 인 | • - |

- 가로보에 조사된 재료분리의 경우 다짐부족, 거푸집 조기탈거 등 복합적인 원인에 의한 손상으로 구조적인 영향을 미치는 손상은 아니나 내구성확보 차원의 단면보수 등 보수가 필요하다고 판단된다.

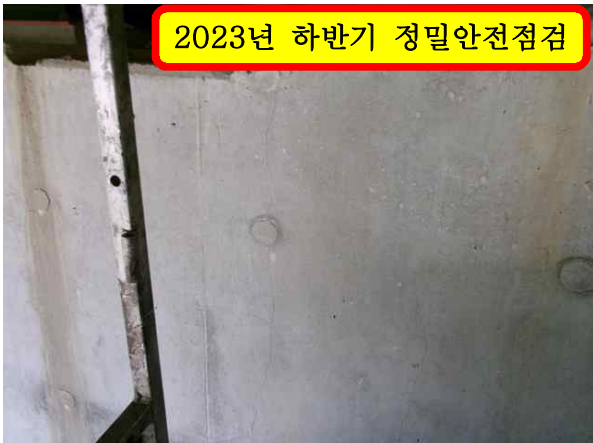
| 손상현황 | • A2 균열(0.3mm미만) | 손상현황 | • A2 균열(0.3mm미만) 보수 전경 |

- 교대에 조사된 균열(0.3mm미만, 이상)의 경우 건조수축, 거푸집 조기탈거 등 복합적인 원인에 의한 손상으로 구조적인 영향을 미치는 손상은 아니나 내구성확보 차원의 표면처리, 주입 보수 등 보수가 필요하다고 판단된다.
- 조사된 균열부 백태, 보수부 백태의 경우 보수미흡, 건조수축, 공용기간 증가, 우수유입 등 복합적인 원인에 의한 손상으로 구조적인 영향을 미치는 손상은 아니나 내구성확보 차원의 표면처리 등 보수가 필요하다고 판단된다.
- 조사된 파손의 경우 외부충격, 시공미흡 등 복합적인 원인에 의한 손상으로 구조적인 영향을 미치는 손상은 아니나 내구성확보 차원의 단면보수 등 보수가 필요하다고 판단된다.
- 조사된 누수흔적의 경우 신축이음 하부 누수에 의한 손상으로 표면처리 등 보수가 필요하다고 판단된다.

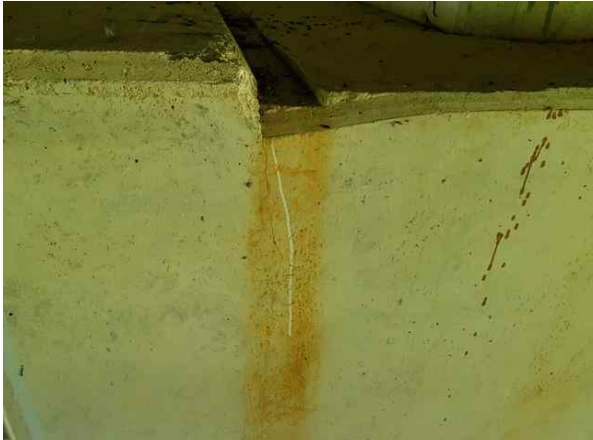
| 손상현황 | • P1 코핑부 균열(0.3mm미만) | 손상현황 | • P2 코핑부 표면열화(1.0×2.0) |
| 원 인 | • 건조수축, 거푸집 조기탈거 등 | 원 인 | • 우수유입, 공용기간 증가 등 |

- 교각에 조사된 균열(0.3mm미만)의 경우 건조수축, 거푸집 조기탈거 등 복합적인 원인에 의한 손상으로 구조적인 영향을 미치는 손상은 아니나 내구성확보 차원의 표면처리 등 보수가 필요하다고 판단된다.
- 조사된 백태, 표면열화의 경우 우수유입, 공용기간 증가 등 복합적인 원인에 의한 손상으로 구조적인 영향을 미치는 손상은 아니나 내구성확보 차원의 표면처리 등 보수가 필요하다고 판단된다.
- 조사된 시공미흡의 경우 시공미흡 등 복합적인 원인에 의한 손상으로 주의관찰 후 손상 진전시 적절한 보수를 실시하는 것이 바람직하다.
- 조사된 폐콘크리트의 경우 시공미흡 등에 의한 손상으로 정비 등 보수가 필요하다고 판단된다.

| 조치방안 | • 표면처리 | 조치방안 | • 주의관찰 |

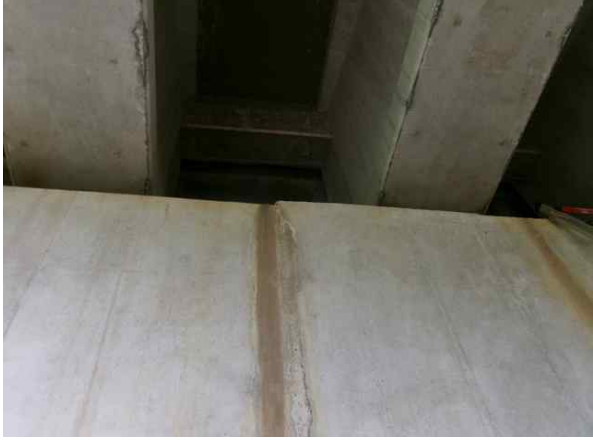
| 손상현황 | • P5 코핑부 백태(0.1×0.3) | 손상현황 | • P2 폐콘크리트 퇴적(10.0×1.0) |
| 원 인 | • 우수유입, 공용기간 증가 | 원 인 | • 시공미흡 등 |

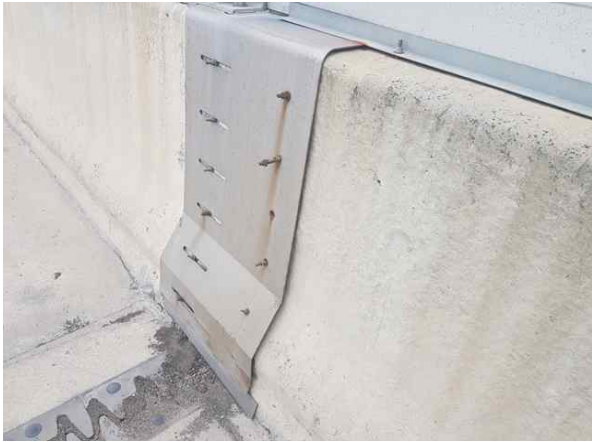
| 손상현황 | • P2 차수판 볼트 체결불량 | 손상현황 | • P2 하부 고무재 파손(L=0.5m) |
| 원 인 | • 공용연수 증가 등 | 원 인 | • 차량운하중, 공용연수 증가 |

- 신축이음에 조사된 하부 고무재파손, 하부누수의 경우 차량 윤하중, 공용연수 증가, 우수유입 등 복합적인 원인에 의한 손상으로 구조적인 영향을 미치는 손상은 아니므로 주의관찰 후 손상 진전 시 적절한 보수를 실시하는 것이 바람직하다.
- 조사된 본체 이물질퇴적, 차수판 볼트 체결불량의 경우 비산물퇴적, 공용연수 증가 등에 의한 손상으로 정비 등 보수가 필요하다고 판단된다.
- 조사된 후타재 파손의 경우 건조수축, 차량윤하중, 표면열화 등 복합적인 원인에 의한 손상으로 구조적인 영향을 미치는 손상은 아니나 내구성확보 차원의 단면보수 등 보수가 필요하다고 판단된다.

| 조치방안 | • 정비 | 조치방안 | • 주의관찰 |

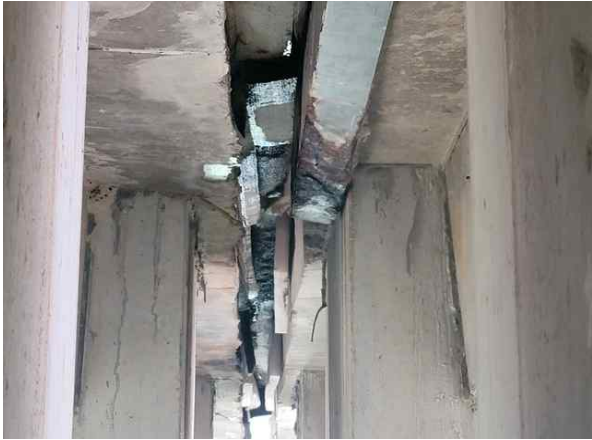
| 손상현황 | • P2 하부 누수 | 손상현황 | • P5 본체 이물질퇴적(L=3.0m) |
| 원 인 | • 공용기간증가, 우수유입 | 원 인 | • 공용기간증가, 우수유입 |

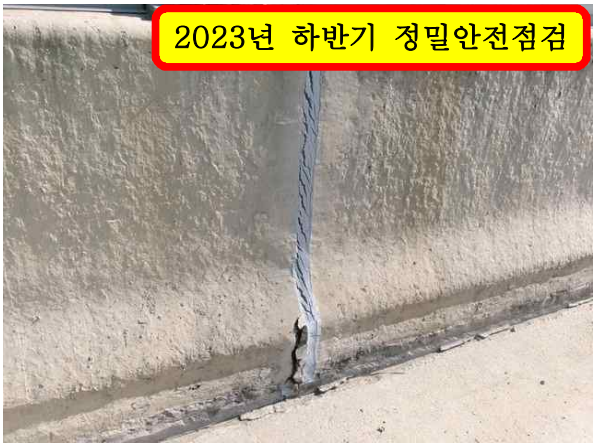
| 손상현황 | • S1 방호벽 접속부 파손(0.1×0.3) | 손상현황 | • S1 방호벽 접속부 파손(0.1×0.3) |
| 원 인 | • - | 원 인 | • 외부충격, 시공미흡 등 |

| 조치방안 | • - | 조치방안 | • 단면보수 |

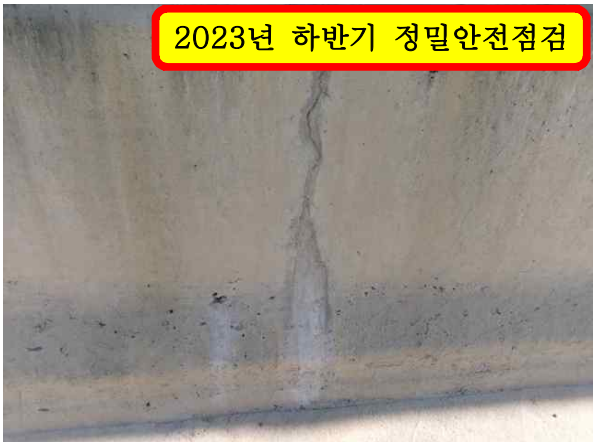
| 손상현황 | • S2 균열부백태(0.1×1.2) | 손상현황 | • S2 균열부백태(0.1×1.2) |
| 원 인 | • - | 원 인 | • 건조수축, 우수유입 |

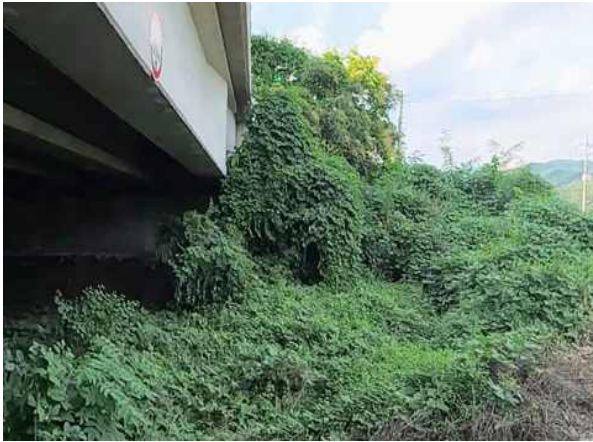
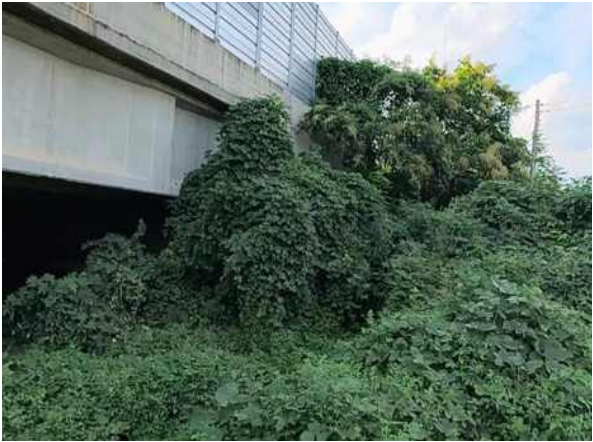
| 손상현황 | • 교대 점검계단 상태양호 | 손상현황 | • 교대 점검계단 상태양호 |

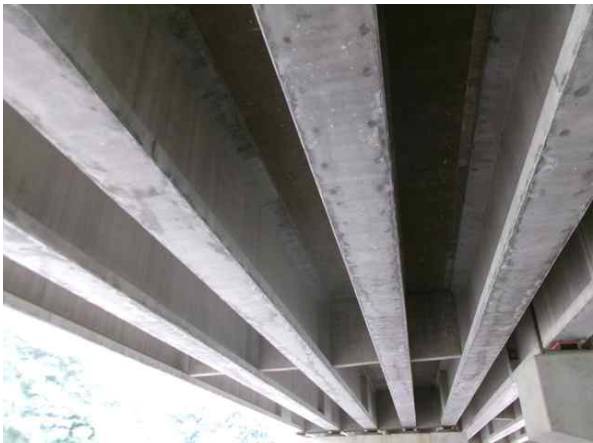
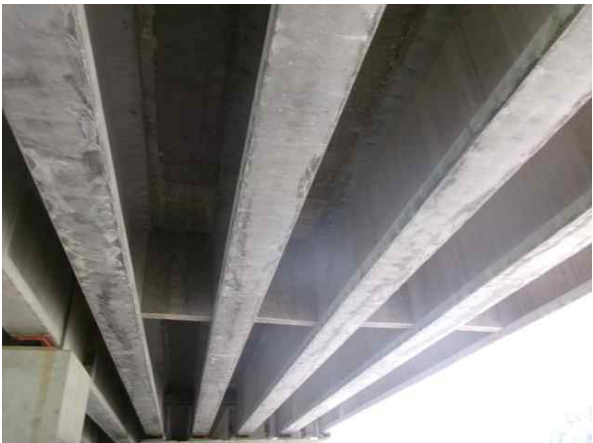
| 손상현황 | • S5 상태양호 | 손상현황 | • S6 상태양호 |

- 전회 점검에서 재료분리가 조사되었으나, 손상의 위치가 상주방향으로 확인되었다. 금회 정밀안전점검 결과 신규 손상은 없는 것으로 조사되었다.

- 바닥판하면의 외관조사 결과, 손상이 없는 양호한 상태이다.

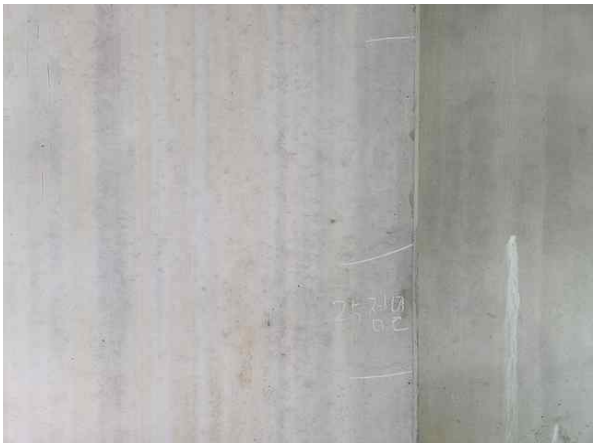
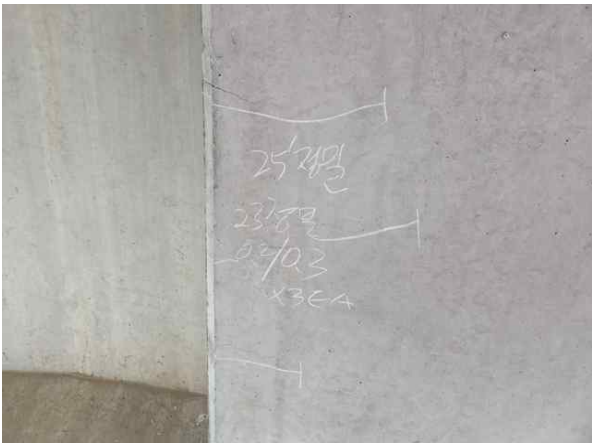
| 손상현황 | • S1 균열(0.3mm미만) | 손상현황 | • S1 균열(0.3mm미만) |
| 원 인 | • 건조수축, 거푸집 조기탈거 등 | 원 인 | • 건조수축, 거푸집 조기탈거 등 |

- 전회 점검과 비교결과, 기존손상인 균열(0.3mm미만) 등의 손상이 확인되었으며, 금회 점검에서 신규손상은 조사되지 않았고, 기존 균열(0.3mm미만)에 대한 보수가 실시되었다.

- 거더의 외관조사 결과, 균열(0.3mm미만)은 건조수축, 온도변화, 거푸집 조기탈거 등의 복합적인 원인에 의한 비구조적 균열로서 표면처리를 실시하여 내구성을 확보가 바람직할 것으로 판단된다.

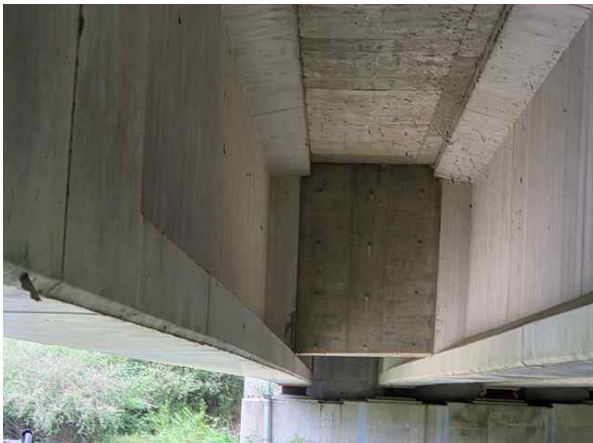
| 손상현황 | • 가로보 상태양호 | 손상현황 | • 가로보 상태양호 |

- 가로보는 기 손상이 없는 양호한 상태로 확인되었고, 금회 정밀안전점검 결과 기 점검과 동일한 상태로 확인되었다.

- 가로보는 현재 손상이 없는 양호한 상태이며, 주기적인 점검을 통한 손상의 신규 발생 여부 확인 등의 유지관리가 요구된다.

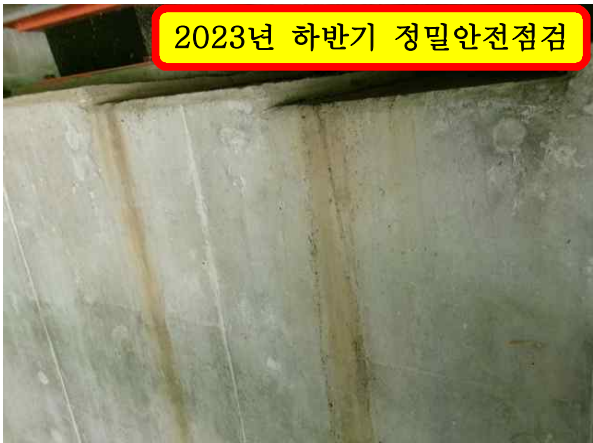
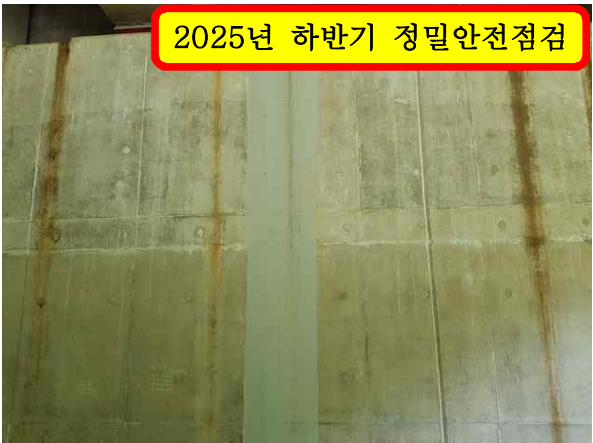
| 손상현황 | • A2 균열(0.3mm미만) | 손상현황 | • A2 균열(0.3mm미만) 보수전경 |

- 전회 점검과 비교결과, 기존손상인 균열부백태, 법면세굴 등의 손상이 확인되었으며, 금회 점검에서 신규손상으로 균열(0.3mm미만), 누수흔적 등의 손상이 추가로 조사되었고, 기존 자재 적치에 대한 보수가 실시되었다.

- 교대에 조사된 균열(0.3mm미만), 균열부백태의 경우 건조수축, 거푸집 조기탈거, 우수유입, 시공미흡 등 복합적인 원인에 의한 손상으로 구조적인 영향을 미치는 손상은 아니나 내구성 확보 차원의 표면처리 등 보수가 필요하다고 판단된다.
- 조사된 누수흔적의 경우 우수유입에 의한 손상으로 표면처리 등의 보수를 실시하는 것이 바람직하다.
- 조사된 법면 세굴의 경우 인접사면 우수유입에 의한 손상으로 식생공 등 보수가 필요하다고 판단된다.

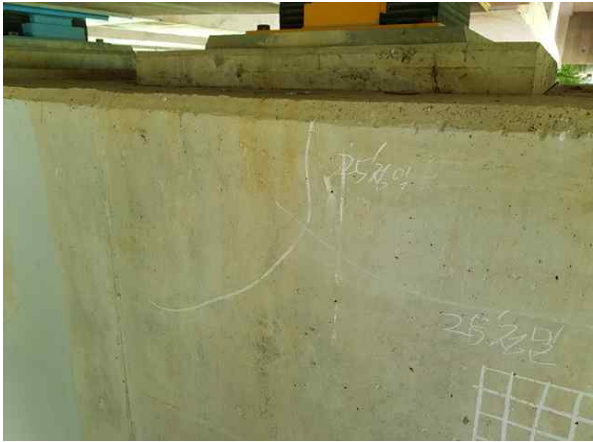
| 손상현황 | • P1 균열(0.3mm미만) | 손상현황 | • P2 페콘크리트 퇴적(10.0×1.0) |
| 원 인 | • 건조수축, 거푸집 조기탈거 등 | 원 인 | • 시공미흡 등 |

- 교각에 조사된 균열(0.3mm미만), 망상균열의 경우 건조수축, 거푸집 조기탈거 등 복합적인 원인에 의한 손상으로 구조적인 영향을 미치는 손상은 아니나 내구성확보 차원의 표면처리 등 보수가 필요하다고 판단된다.
- 조사된 폐콘크리트 퇴적의 경우 시공미흡에 의한 손상으로 정비 등 보수가 필요하다고 판단된다.

| 조치방안 | • 표면처리 | 조치방안 | • 정비 |

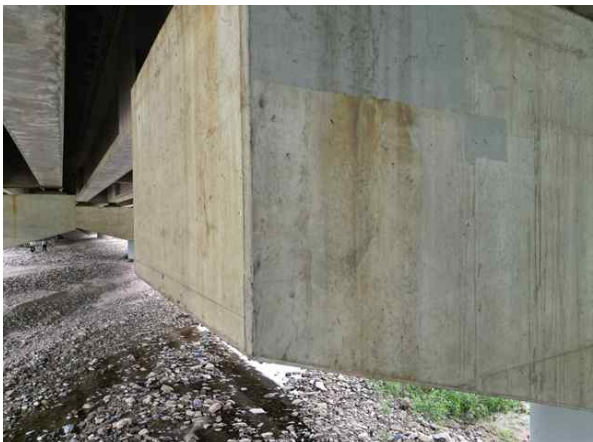
| 손상현황 | • P3 균열(0.3mm미만) | 손상현황 | • P4 망상균열(8.0×2.0) |
| 원 인 | • 건조수축, 거푸집 조기탈거 등 | 원 인 | • 건조수축, 거푸집 조기탈거 등 |

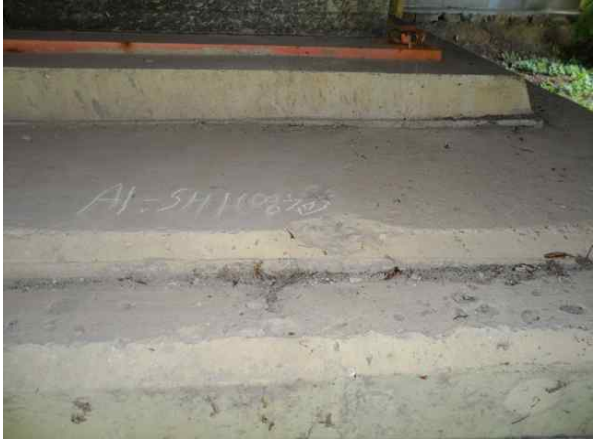
| 손상현황 | • A1-Sh1 받침콘크리트파손(0.1×0.2) | 손상현황 | • A2-Sh3 볼트부식 |
| 원 인 | • 시공미흡, 외부충격 | 원 인 | • 외부 단부 및 신축이음 하부 우수유입 |

- 교량받침에 조사된 받침콘크리트 파손의 경우 시공미흡, 외부충격 등 복합적인 원인에 의한 손상으로 구조적인 영향을 미치는 손상은 아니나 내구성확보 차원의 단면보수 등 보수가 필요하다고 판단된다.
- 조사된 볼트부식, Plate부식의 경우 외부 단부 및 신축이음 하부 우수유입 등에 의한 손상으로 구조적인 영향을 미치는 손상은 아니나 내구성확보 차원의 재도장 등 보수가 필요하다고 판단된다.
- 조사된 스톱퍼 간섭의 경우 시공미흡에 의한 손상으로 주의관찰 후 손상 진전 시 적절한 보수를 실시하는 것이 바람직하다.

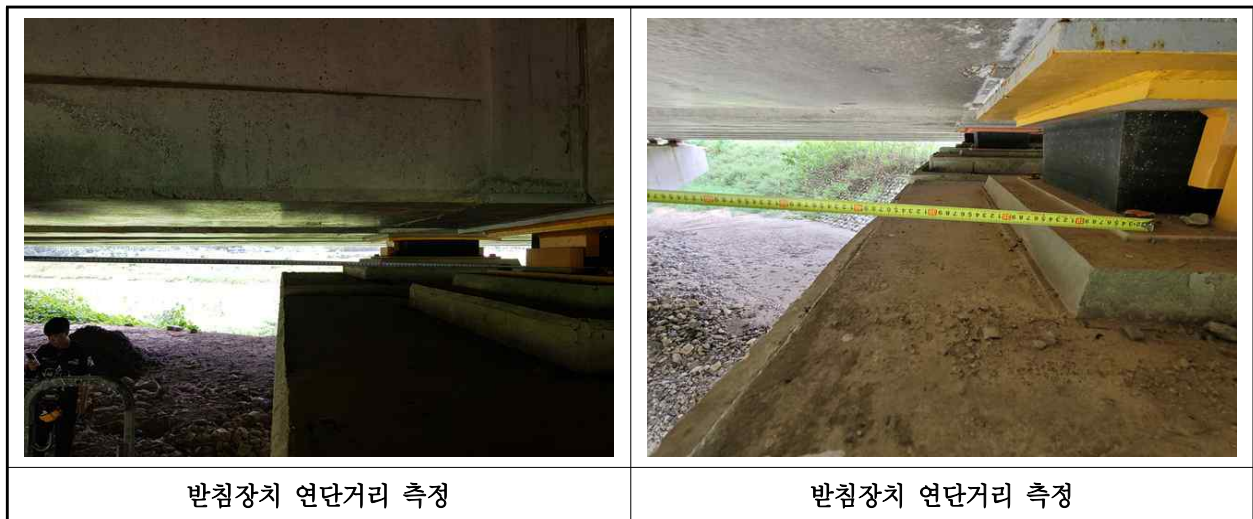
【사진 18.3.42】 교량받침장치 연단거리측정

- 연단거리 측정 결과, 전 개소 모두 실측 연단거리가 계산 연단거리를 상회하고 있는 것으로 측정되어 설계기준을 만족하고 있는 것으로 검토되었다.

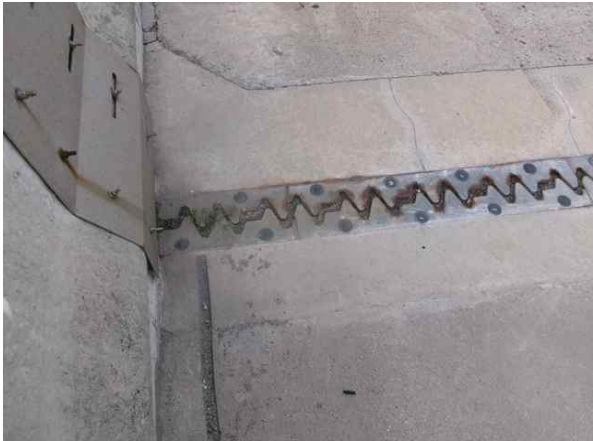
| 손상현황 | • A1 본체 이물질퇴적(L=1.0m) | 손상현황 | • A2 후타재 파손(0.1×1.0) |
| 원 인 | • 공용기간증가, 비산물퇴적 | 원 인 | • 차량윤하중, 다짐부족 |

- 신축이음에 조사된 후타재 파손의 경우 차량운하중, 다짐부족 등 복합적인 원인에 의한 손상으로 구조적인 영향을 미치는 손상은 아니나 내구성확보 차원의 단면보수 등 보수가 필요하다고 판단된다.
- 조사된 이물질퇴적의 경우 공용기간 증가, 비산물퇴적에 의한 손상으로 정비 등 보수가 필요하다고 판단된다.

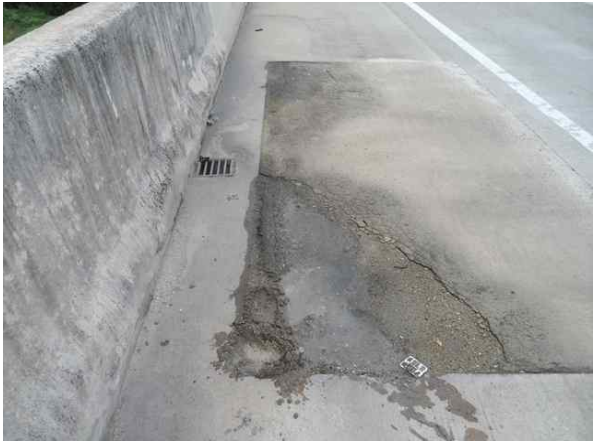
| 손상현황 | • S4 포장 화재열화(3.0×5.0) | 손상현황 | • S2 포장 망상균열(4.0×3.0) |
| 원 인 | • 화재 | 원 인 | • 건조수축, 공용기간 증가, 차량윤하중 |

- 조사된 포장 균열, 망상균열, 화재열화, 접속부 이격의 경우 화재, 건조수축, 공용기간 증가, 차량윤하중 등 복합적인 원인에 의한 손상으로 차량의 주행성에 영향은 적은 것으로 판단되며 주의관찰 후 손상 진전 시 적절한 보수가 필요하다고 판단된다.

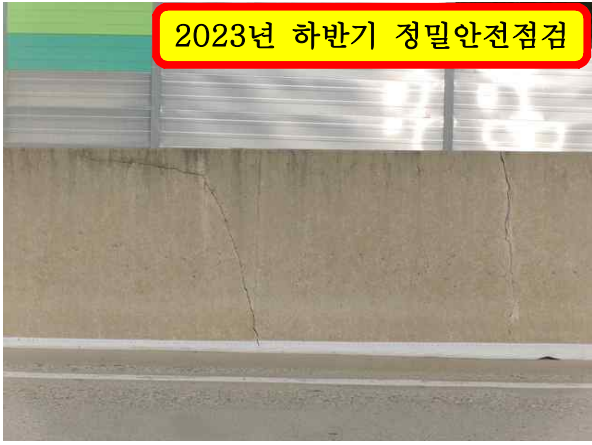
| 손상현황 | • S7 중분대 파손(2.0m×1.5m) | 손상현황 | • S7 중분대 파손(2.0×1.5) |
| 원 인 | • - | 원 인 | • 외부충격 등 |

| 조치방안 | • - | 조치방안 | • 단면보수 |

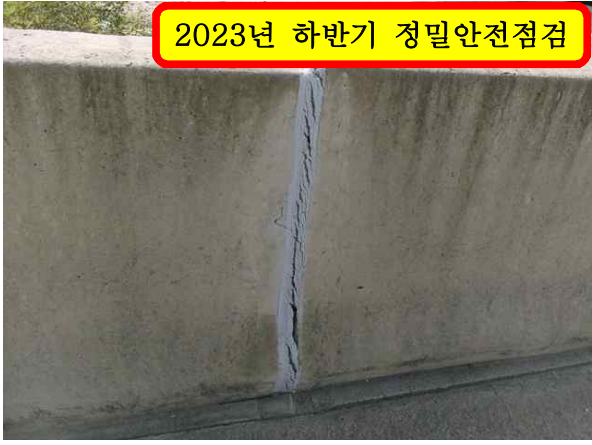
| 손상현황 | • S7 접속부 단차(L=1.0m) | 손상현황 | • S7 접속부 단차(L=1.0m) |
| 원 인 | • - | 원 인 | • 접속부 침하, 시공미흡 등 |

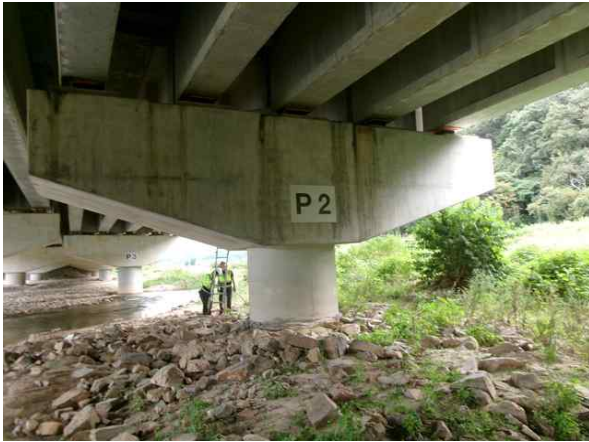
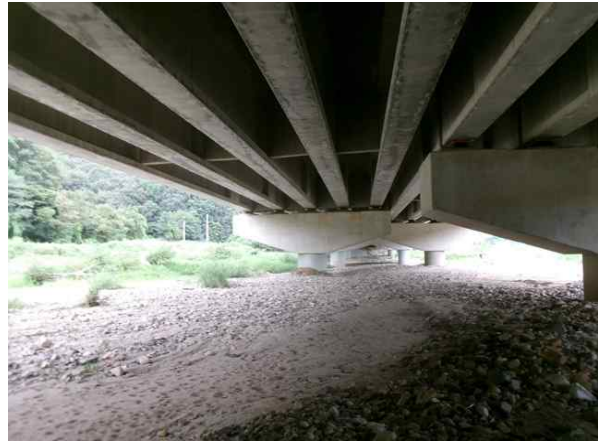
교각 코핑부 상태양호

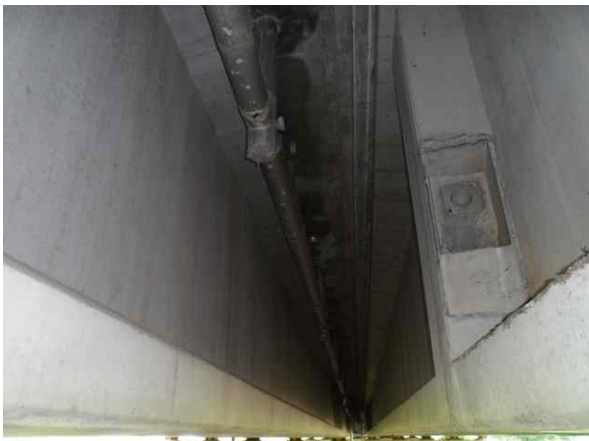
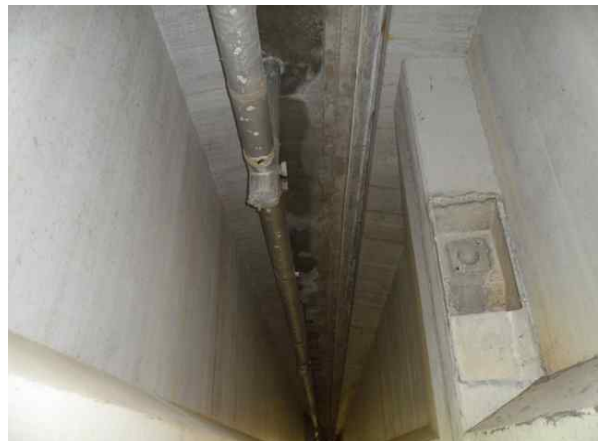
중분대 하면 상태양호

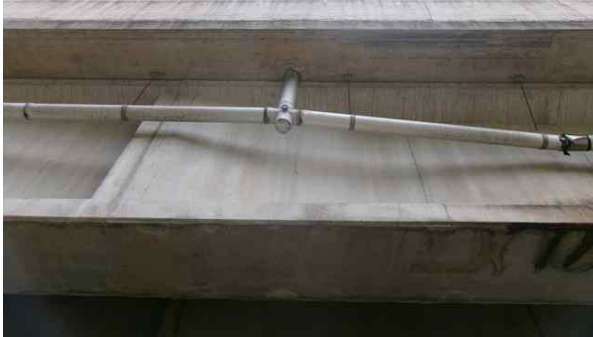
| <p>배수관 고정상태 양호</p> | <p>S6 배수관 이음부 누수</p> |

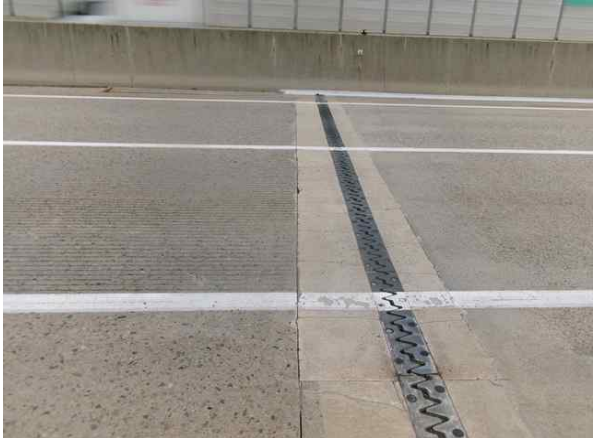
| <p>신축이음 상태양호</p> | |

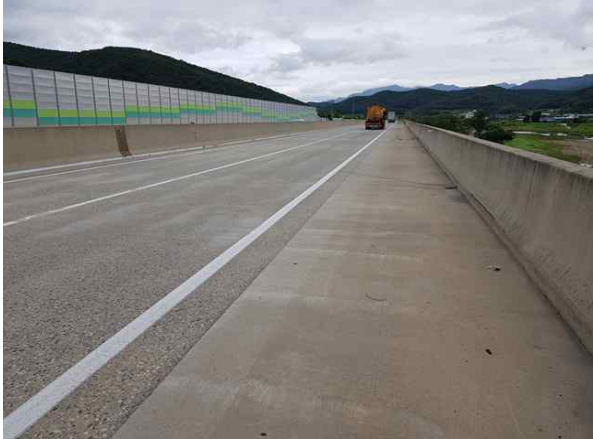
| <p>교면포장 상태양호</p> | <p>S5 교량 집수구 막힘</p> |

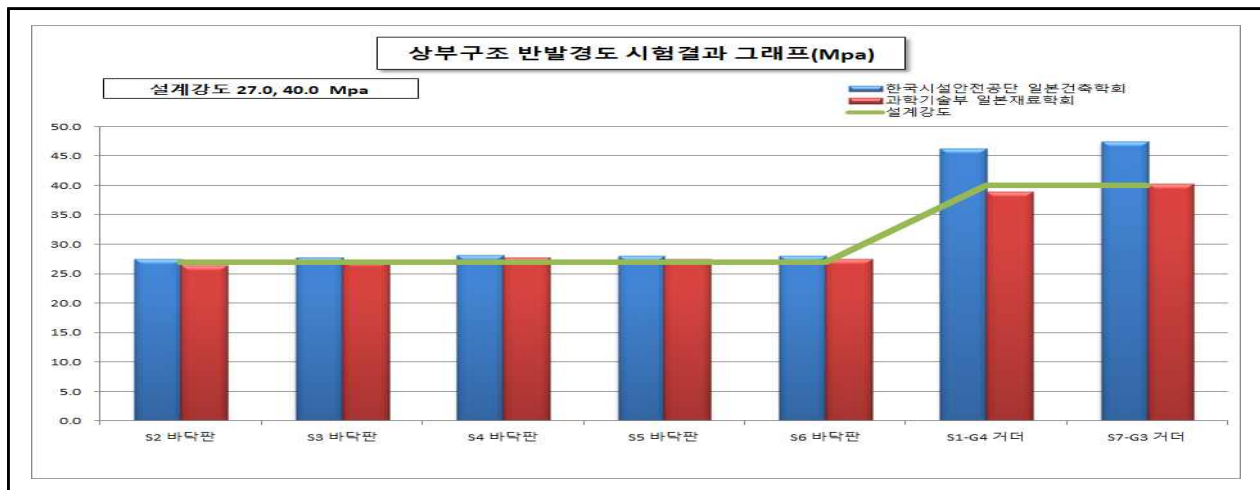
【그림 18.4.3】 상주방향 상부구조 반발경도시험 측정결과

- 반발경도법에 의한 압축강도 측정결과 상부구조(바닥판 하면) 27.5~28.2MPa, 상부구조(거더) 46.2~47.5MPa 하부구조(교대) 26.9~27.1MPa, 하부구조(교각) 27.5~28.0MPa로 측정되었으며, 설계기준 압축강도(바닥판 하면: 27.0MPa, 거더: 40.0MPa, 교대: 24.0MPa, 교각: 27.0MPa)를 전반적으로 상회하여 콘크리트의 강도상태는 양호한 것으로 확인된다. 또한 비건전부의 측정강도가 설계기준 압축강도를 상회하고, 건전부 대비 98.9%이상으로 콘크리트의 강도는 양호한 상태로 판단된다. 따라서, 금회 시험을 실시한 콘크리트 강도는 공용년수 경과에 따른 강도저하가 발생되지 않은 것으로 판단된다.

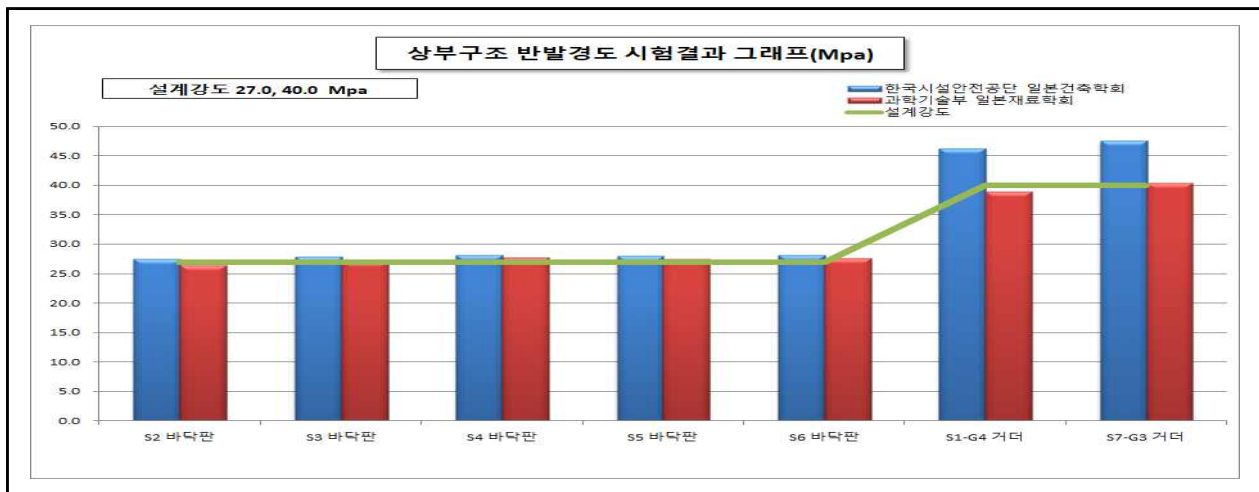
【그림 18.4.5】 영천방향 상부구조 반발경도시험 측정결과

- 반발경도법에 의한 압축강도 측정결과 상부구조(바닥판 하면) 27.5~28.2MPa, 상부구조(거더) 46.2~47.5MPa, 하부구조(교대) 26.7~26.9MPa, 하부구조(교각) 27.5~28.0MPa로 측정되었으며, 설계기준 압축강도(바닥판 하면: 27.0MPa, 거더: 40MPa, 교대: 24.0MPa, 교각: 27.0MPa)를 전반적으로 상회하여 콘크리트의 강도상태는 양호한것으로 확인된다. 또한 비건전부의 측정강도가 설계기준 압축강도를 상회하고, 건전부 대비 99.1%이상으로 콘크리트의 강도는 양호한 상태로 판단된다. 따라서, 금회 시험을 실시한 콘크리트 강도는 공용년수 경과에 따른 강도 저하가 발생되지 않은 것으로 판단된다.

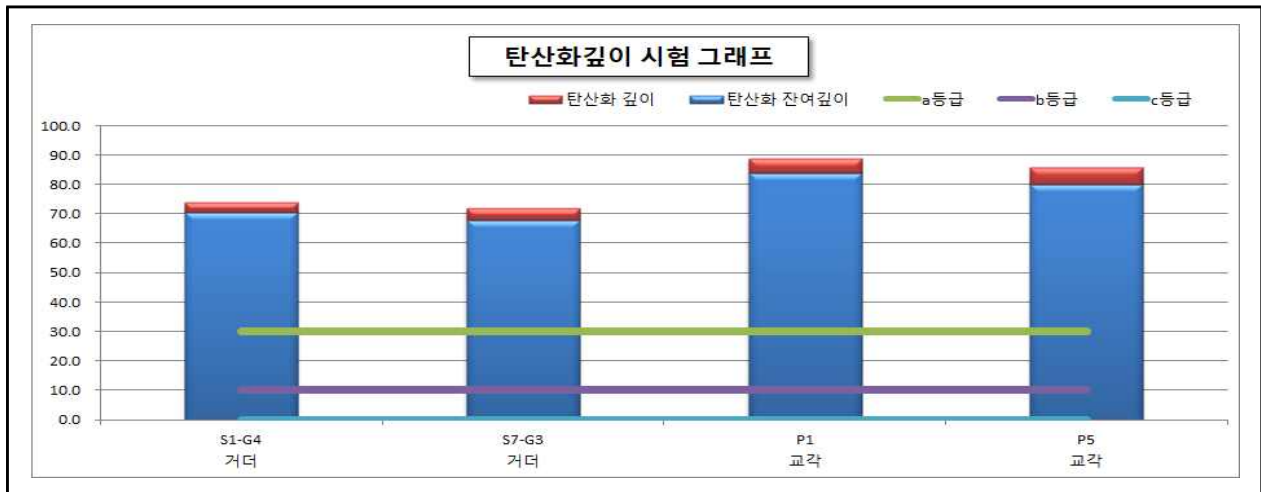
【그림 18.4.7】 상주방향 탄산화 깊이 측정결과

- 탄산화 깊이 측정결과, 상부구조 탄산화깊이는 3.5mm~4.0mm, 하부구조 탄산화깊이는 5.0mm~6.0mm로 측정되었으며, 잔여깊이가 30mm이상을 확보하고, 세부지침 지침기준 "a"로 평가되어 탄산화에 따른 철근의 부식발생 영향은 없는 것으로 판단된다.

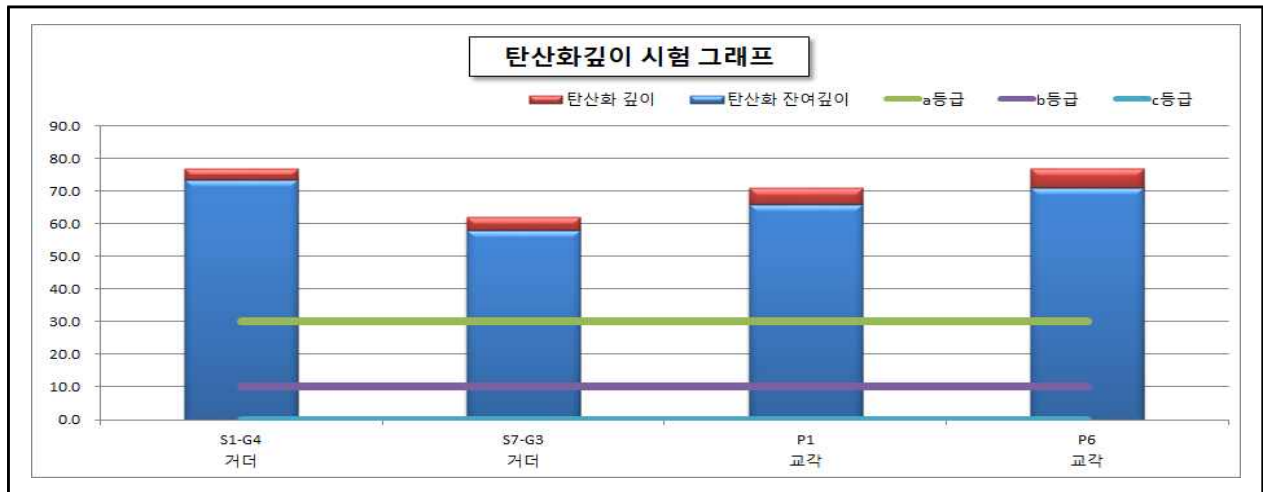
【그림 18.4.8】 영천방향 탄산화 깊이 측정결과

- 탄산화 깊이 측정결과, 상부구조 탄산화깊이는 3.5mm~4.0mm, 하부구조 탄산화깊이는 5.0mm~6.0mm로 측정되었으며, 잔여깊이가 30mm이상을 확보하고, 세부지침 지침기준 "a"로 평가되어 탄산화에 따른 철근의 부식발생 영향은 없는 것으로 판단된다.

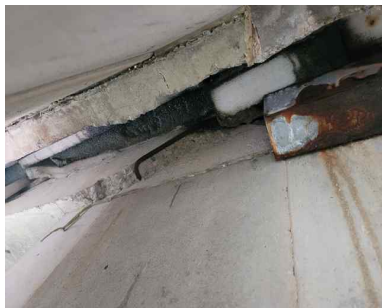
| <p>① 바닥판하면 S3 파손 및 철근노출 - 진전 여부확인</p> | <p>② 교대 A2 균열(0.3mm이상) - 진전 여부확인</p> | <p>③ 신축이음 P2 하부 고무재 파손 - 진전 여부확인</p> |

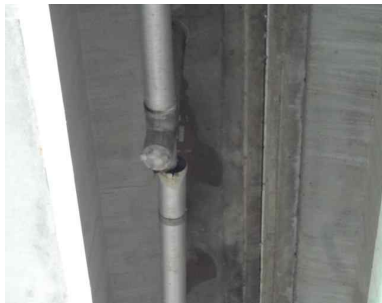
| <p>④ 배수시설 S1 배수관 연결부 탈락 - 진전 여부확인</p> | <p>⑤ 배수시설 S1, 2, 6 배수관 누수 - 진전 여부확인</p> | <p>-</p> |
