## 27. 중들교

### 27.1 시설물의 개요

본 시설물은 경상북도 영천시 화산면 화산리(상주영천고속도로 71.752~71.842km)에 위치한 교량으로서 총 연장 105.0m, 폭 23.4m, 왕복 4차로로 시공되어 있다.

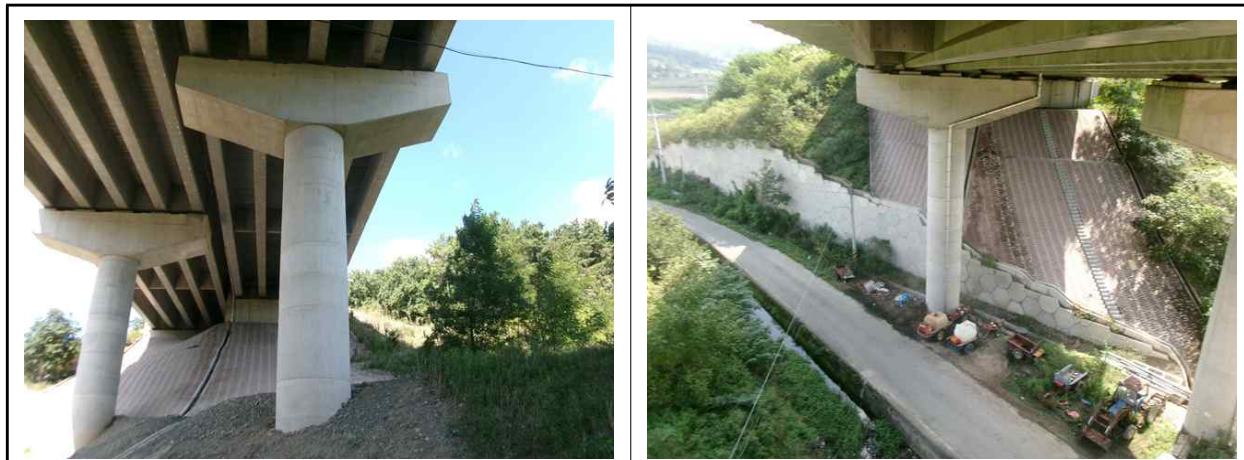
교각 코핑부 상태양호

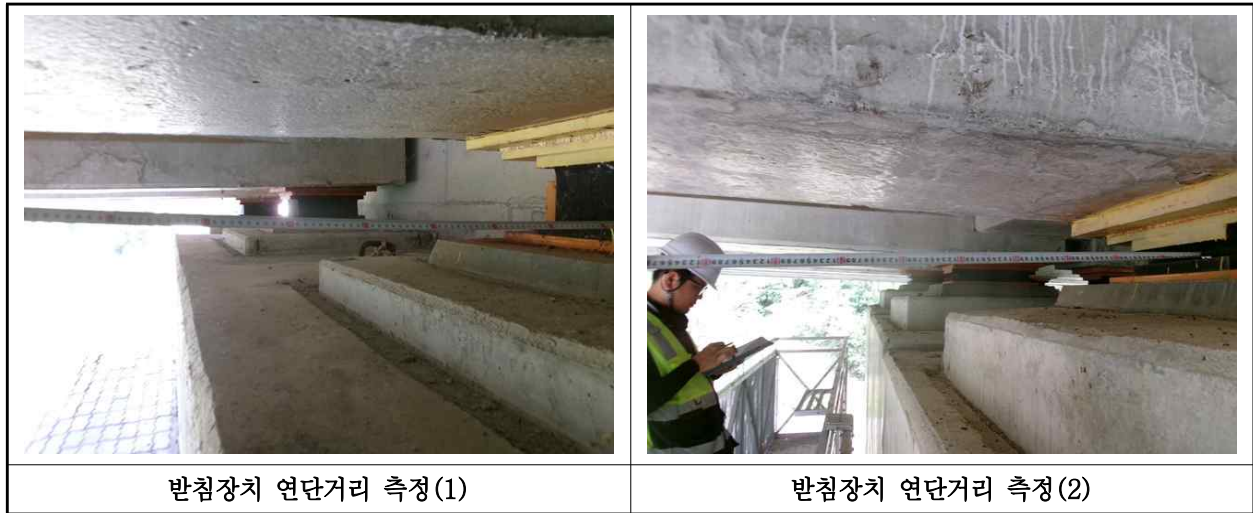
【사진 27.3.42】 교량받침장치 연단거리측정

- 연단거리 측정 결과, 전 개소 모두 실측 연단거리가 계산 연단거리를 상회하고 있는 것으로 측정되어 설계기준을 만족하고 있는 것으로 검토되었다.

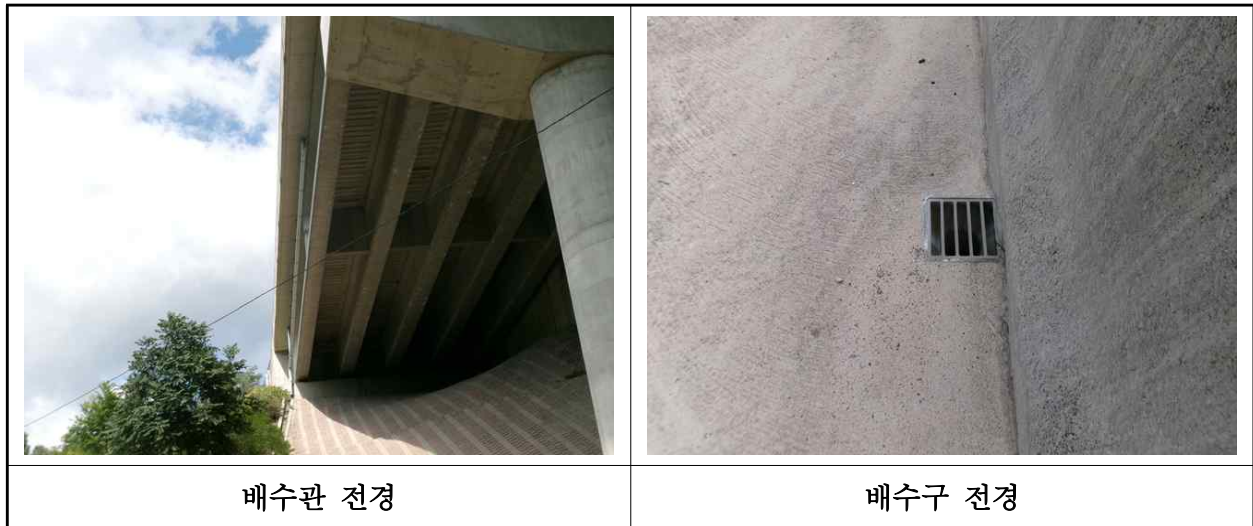
【사진 27.3.49】 배수시설 전경

- 배수시설에 대한 외관조사 결과, 손상이 없는 양호한 상태로 조사되었다.

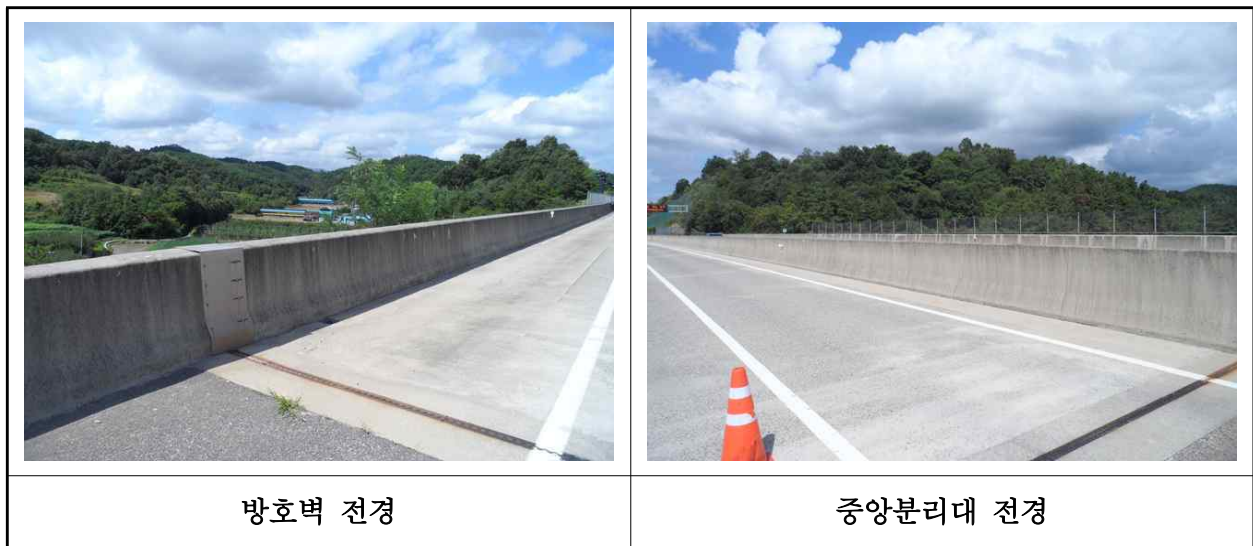
【사진 27.3.51】 방호벽 및 중앙분리대 전경

- 방호벽에 대한 외관조사 결과, 기존손상인 균열(0.3mm미만) 및 균열부 백태, 박리가 확인되었고, 손상의 진전은 미미한 상태이다. 금회 추가손상은 없는 것으로 조사되었다. 낙하물방지망은 양호한 상태이다.
