## 29. 화산JCT RAMP-A1교

### 29.1 시설물의 개요

본 시설물은 경상북도 영천시 화산면 가상리 508-1(화산JCT Ramp)에 위치한 교량으로서 총 연장 340.0m, 폭 8.5~34.4m, 왕복 4차로로 시공되어 있다.

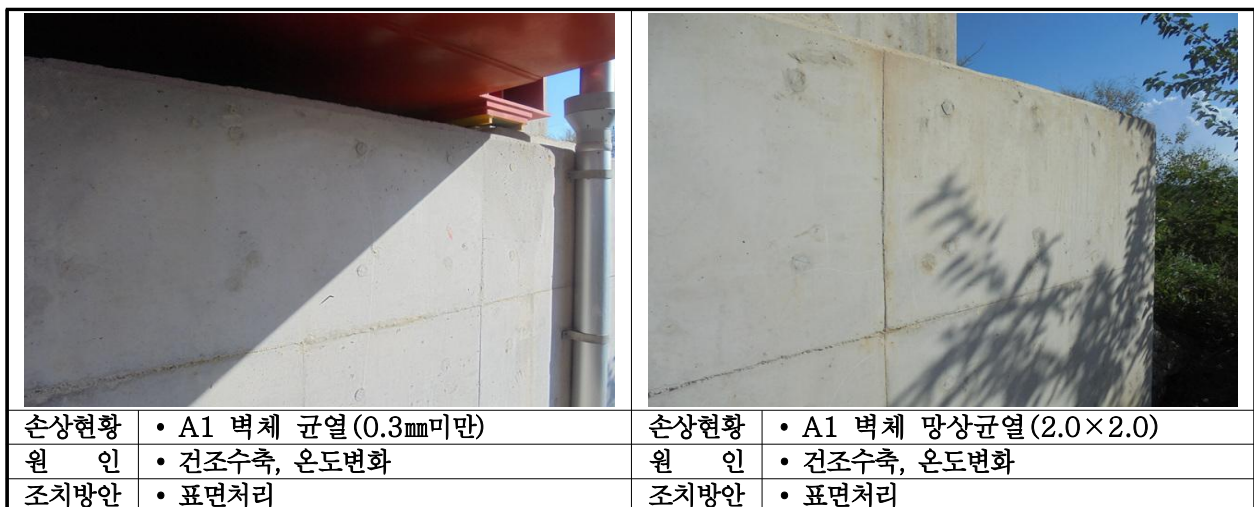
【사진 29.3.9】 교대 손상현황

- 교대 A1 및 A2에 대한 외관조사 결과, 균열(0.3mm미만), 망상균열, 백태, 재료분리 등의 손상이 발생한 것으로 조사되었다.

- 기 점검 비교시 기 손상인 균열(0.3mm미만), 망상균열, 백태가 조사되었으며 진전은 없는 것으로 확인되었고, 금회 점검시 균열, 재료분리가 신규 조사되었다.

- 교대에 발생한 균열(0.3mm미만) 및 망상균열 손상의 경우 건조수축, 온도변화, 콘크리트의 재료특성 등에 의한 손상으로 추정되며, 균열의 규모 및 방향성 등을 고려할 때 비구조적 손상으로 판단된다. 기 발생한 손상부의 경우 시설물의 내구성 확보를 위한 표면처리 등의 조치를 취하는 것이 바람직 할 것으로 판단된다. 백태의 경우 폼타이홀 매립부 우수유입에 의한 손상으로 판단되며, 손상의 진전 방지를 위한 표면처리 등의 조치가 요구된다.
- 조사된 재료분리의 경우 시공초기 다짐미흡, 거푸집 조기탈형 등에 의한 것으로 손상의 진전 방지를 위한 단면보수 등의 조치가 필요할 것으로 판단된다.

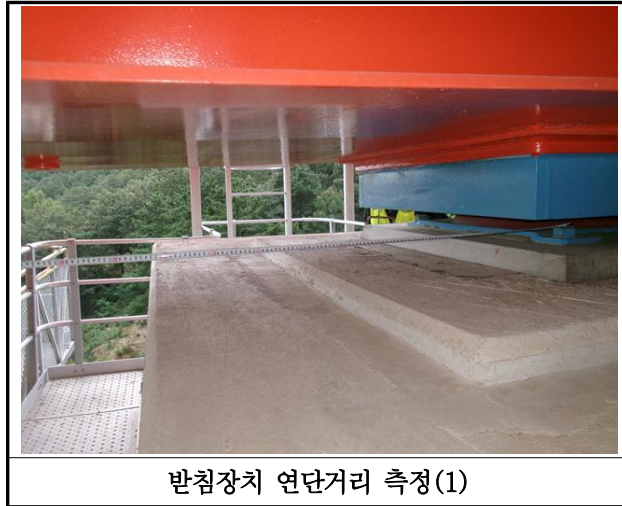
【사진 29.3.15】교량받침장치 연단거리측정

- 연단거리 측정 결과, 전 개소 모두 실측 연단거리가 계산 연단거리를 상회하고 있는 것으로 측정되어 설계기준을 만족하고 있는 것으로 검토되었다.
