## 37. 단포교

### 37.1 시설물의 개요

본 시설물은 경상북도 영천시 고경면 거곡로 30-18(상주영천고속도로 85.503~85.683km)에 위치한 교량으로서 총 연장 180.0m, 폭 24.5m, 왕복 4차로로 시공되어 있다.

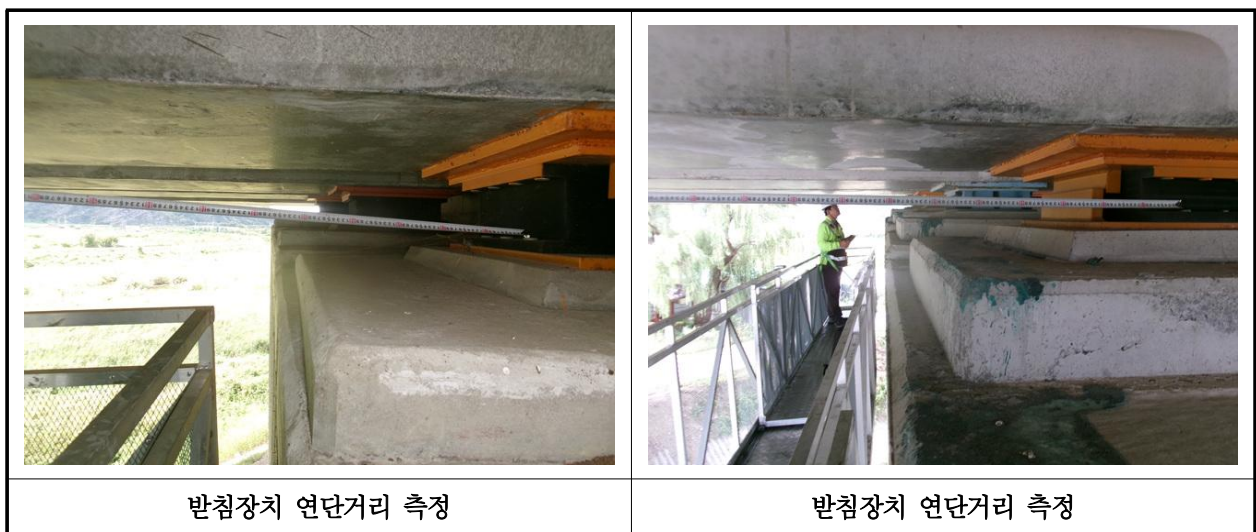
【사진 37.3.14】 교량받침장치 연단거리측정

- 연단거리 측정 결과, 전 개소 모두 실측 연단거리가 계산 연단거리를 상회하고 있는 것으로 측정되어 설계기준을 만족하고 있는 것으로 검토되었다.
