상주영천고속도로 2024~2025년 시설물 안전점검 용역  
(2025년 하반기 정밀안전점검)

# 외 관 조 사 망 도

평호터널(상주방향)

2025.12

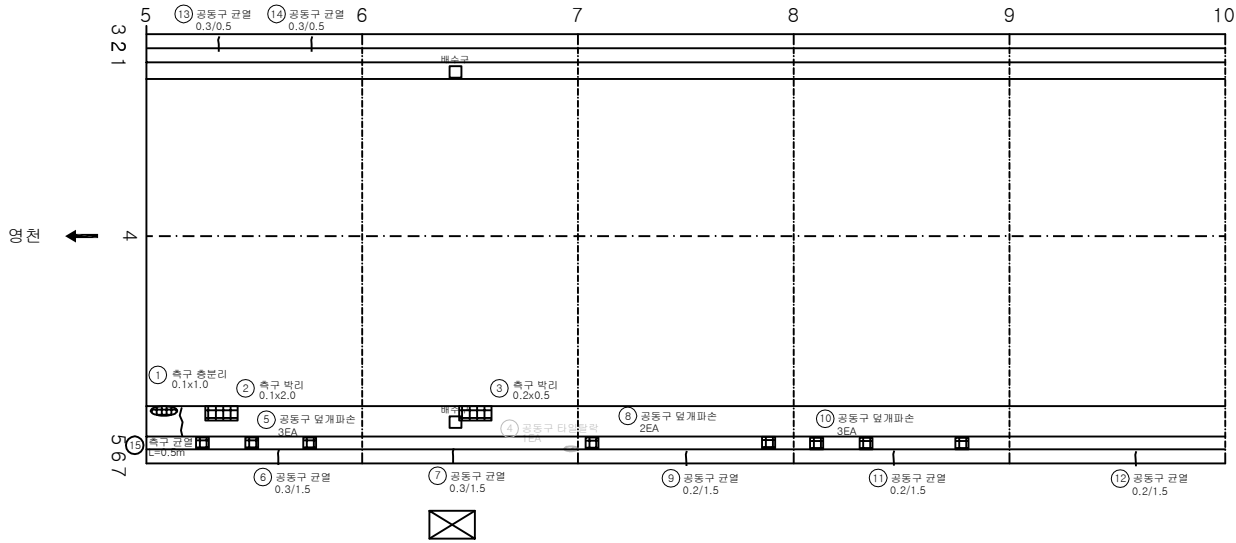
| | | 철근노출 | | 침 하 | | 열 화 | 도 면 번호<br><br>001 |

| 번 호 | 발 생 연 도 | 부 재 | 손 상 내 용 | 손 상 현 황 | | | | | | | 비 고 |
|---|---|---|---|---|---|---|---|---|---|---|---|
| 1 | 19하 | 배수시설 | 측구 총분리 | | 0.1 | 1.0 | 0.10 | m <sup>2</sup> | 1 | 0.10 | |
| 2 | 20상 | 배수시설 | 측구 박리 | | 0.1 | 2.0 | 0.20 | m <sup>2</sup> | 1 | 0.20 | |
| 3 | 20상 | 배수시설 | 측구 박리 | | 0.2 | 0.5 | 0.10 | m <sup>2</sup> | 1 | 0.10 | |
| 4 | 20상 | 공동구 | 공동구 타일탈락 | | | | 1.00 | EA | 1 | 1.00 | 21'상 보수 |
| 5 | 20상 | 공동구 | 공동구 덮개파손 | | | | 1.00 | EA | 3 | 3.00 | |
| 6 | 20상 | 공동구 | 공동구 균열 | 0.3 | 1.5 | | 1.50 | m | 1 | 1.50 | |
| 7 | 20상 | 공동구 | 공동구 균열 | 0.3 | 1.5 | | 1.50 | m | 1 | 1.50 | |
| 8 | 20상 | 공동구 | 공동구 덮개파손 | | | | 1.00 | EA | 2 | 2.00 | |
| 9 | 20상 | 공동구 | 공동구 균열 | 0.2 | 1.5 | | 1.50 | m | 1 | 1.50 | |
| 10 | 20상 | 공동구 | 공동구 덮개파손 | | | | 1.00 | EA | 3 | 3.00 | |

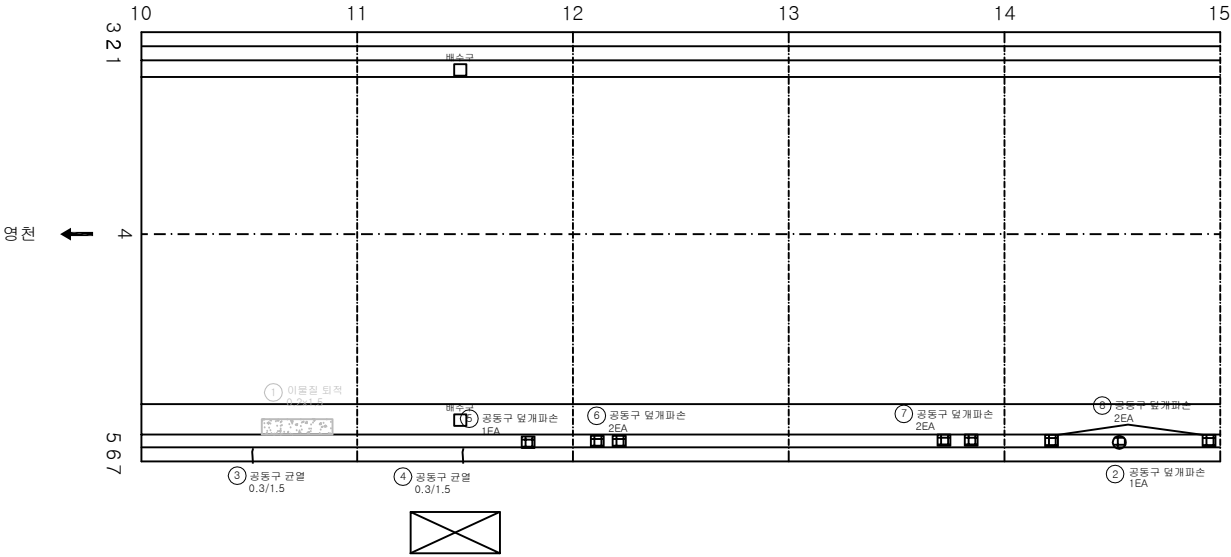
| ▨ 부식 | ▨ 좌굴, 변형 | ▨ 기타 | 도 면 번 호<br>002 |

| 번 호 | 발 생 연 도 | 부 재 | 손 상 내 용 | 손 상 현 황 | | | | | | | 비 고 |
|---|---|---|---|---|---|---|---|---|---|---|---|
| 3 | 20상 | 공동구 | 공동구 균열 | 0.3 | 1.5 | | 1.50 | m | 1 | 1.50 | |
| 4 | 20상 | 공동구 | 공동구 균열 | 0.3 | 1.5 | | 1.50 | m | 1 | 1.50 | |

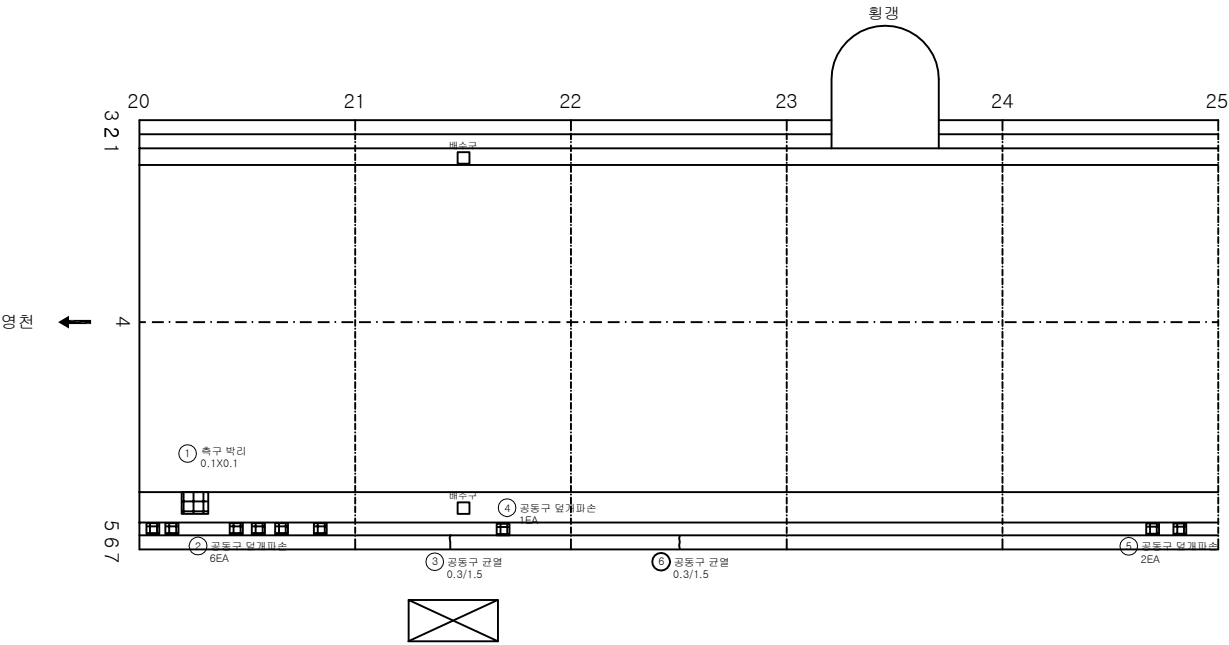
| | 부식 | | 좌굴, 변형 | | 기 타 | 도 면 번 호 | 004 |

| 번 호 | 발 생 연 도 | 부 재 | 손 상 내 용 | 손 상 현 황 | | | | | | | 비 고 |
|---|---|---|---|---|---|---|---|---|---|---|---|
| 3 | 20상 | 공동구 | 공동구 균열 | 0.3 | 1.5 | | 1.50 | m | 1 | 1.50 | |
| 6 | 25하 | 공동구 | 공동구 균열 | 0.3 | 1.5 | | 1.50 | m | 1 | 1.50 | |

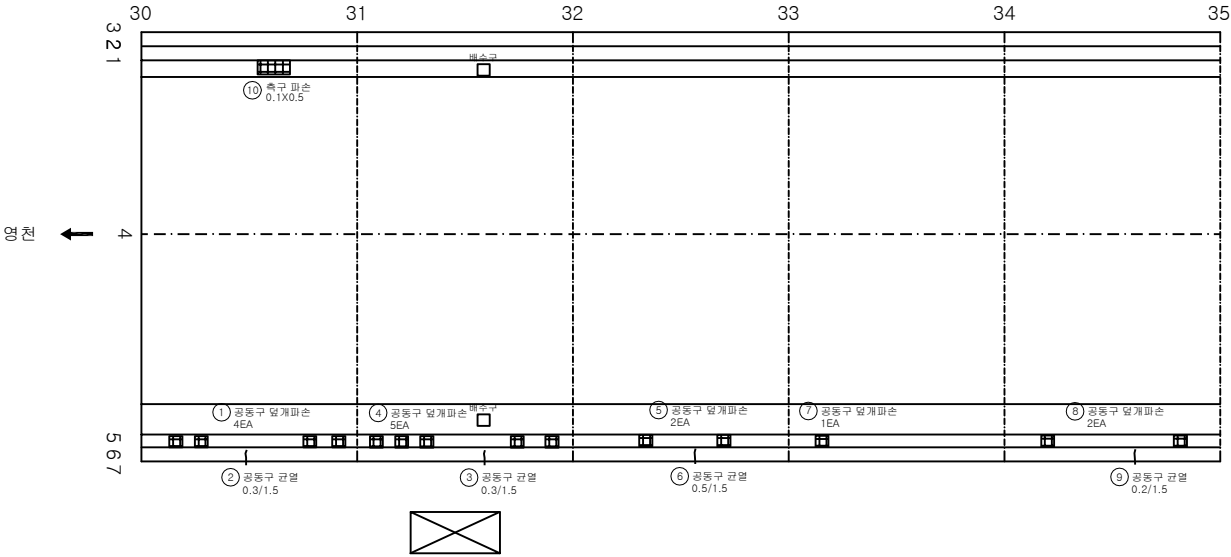
| | | 부식 | | 좌굴, 변형 | | 기 타 | 도 면 번 호<br><br>006 |

| 번 호 | 발 생 연 도 | 부 재 | 손 상 내 용 | 손 상 현 황 | | | | | | | 비 고 |
|---|---|---|---|---|---|---|---|---|---|---|---|
| 2 | 20상 | 공동구 | 공동구 균열 | 0.3 | 1.5 | | 1.50 | m | 1 | 1.50 | |
| 3 | 20상 | 공동구 | 공동구 균열 | 0.3 | 1.5 | | 1.50 | m | 1 | 1.50 | |
| 6 | 20상 | 공동구 | 공동구 균열 | 0.5 | 1.5 | | 1.50 | m | 1 | 1.50 | |
| 9 | 20상 | 공동구 | 공동구 균열 | 0.2 | 1.5 | | 1.50 | m | 1 | 1.50 | |

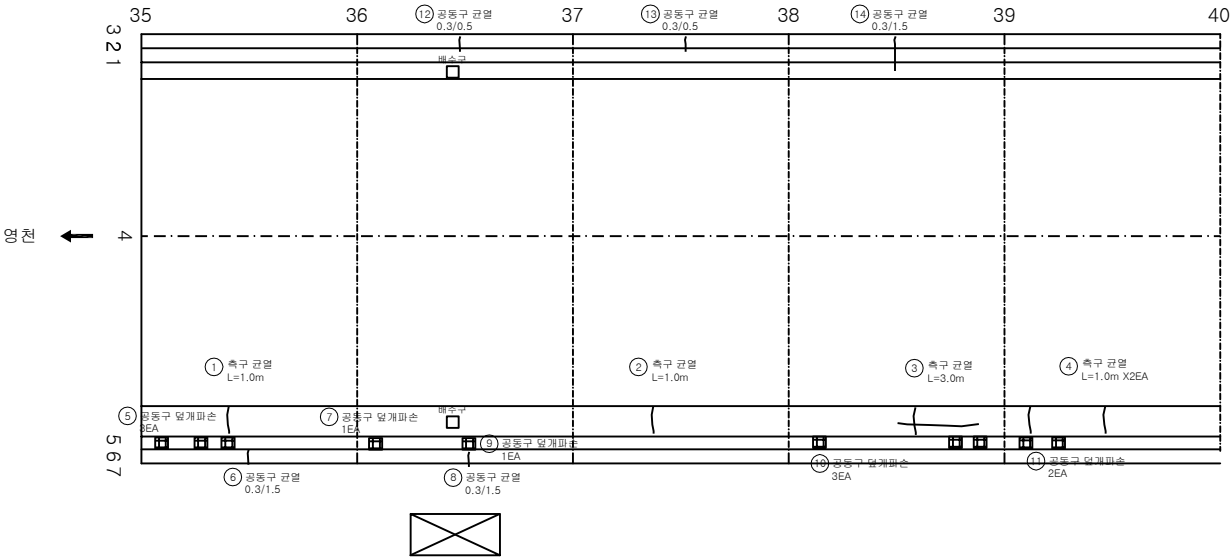
| | 부식 | 좌굴, 변형 | 기타 | 도 면 번 호<br>007 |

| 번 호 | 발 생 연 도 | 부 재 | 손 상 내 용 | 손 상 현 황 | | | | | | | 비 고 |
|---|---|---|---|---|---|---|---|---|---|---|---|
| 1 | 20상 | 배수시설 | 측구 균열 | | 1.0 | | 1.00 | m | 1 | 1.00 | |
| 2 | 20상 | 배수시설 | 측구 균열 | | 1.0 | | 1.00 | m | 1 | 1.00 | |
| 3 | 20상 | 배수시설 | 측구 균열 | | 3.0 | | 3.00 | m | 1 | 3.00 | |
| 4 | 20상 | 배수시설 | 측구 균열 | | 1.0 | | 1.00 | m | 2 | 2.00 | |
| 6 | 20상 | 공동구 | 공동구 균열 | 0.3 | 1.5 | | 1.50 | m | 1 | 1.50 | |
| 8 | 20상 | 공동구 | 공동구 균열 | 0.3 | 1.5 | | 1.50 | m | 1 | 1.50 | |
| 12 | 21하 | 공동구 | 공동구 균열 | 0.3 | 0.5 | | 0.50 | m | 1 | 0.50 | |
| 13 | 21하 | 공동구 | 공동구 균열 | 0.3 | 0.5 | | 0.50 | m | 1 | 0.50 | |
| 14 | 21하 | 공동구 | 공동구 균열 | 0.3 | 1.5 | | 1.50 | m | 1 | 1.50 | |

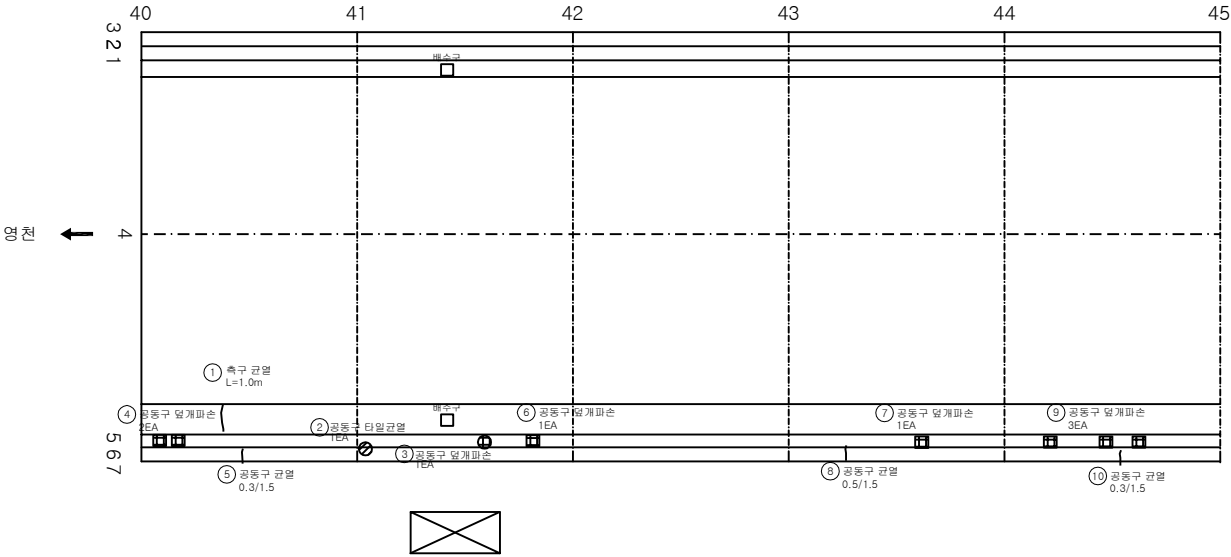
| 부식 | 좌굴, 변형 | 기 타 | 도 면 번호<br>008 |

| 번 호 | 발 생 연 도 | 부 재 | 손 상 내 용 | 손 상 현 황 | | | | | | | 비 고 |
|---|---|---|---|---|---|---|---|---|---|---|---|
| 1 | 20상 | 배수시설 | 측구 균열 | | 1.0 | | 1.00 | m | 1 | 1.00 | |
| 2 | 19하 | 공동구 | 공동구 타일균열 | | | | 1.00 | EA | 1 | 1.00 | |
| 5 | 20상 | 공동구 | 공동구 균열 | 0.3 | 1.5 | | 1.50 | m | 1 | 1.50 | |
| 8 | 20상 | 공동구 | 공동구 균열 | 0.5 | 1.5 | | 1.50 | m | 1 | 1.50 | |
| 10 | 20상 | 공동구 | 공동구 균열 | 0.3 | 1.5 | | 1.50 | m | 1 | 1.50 | |

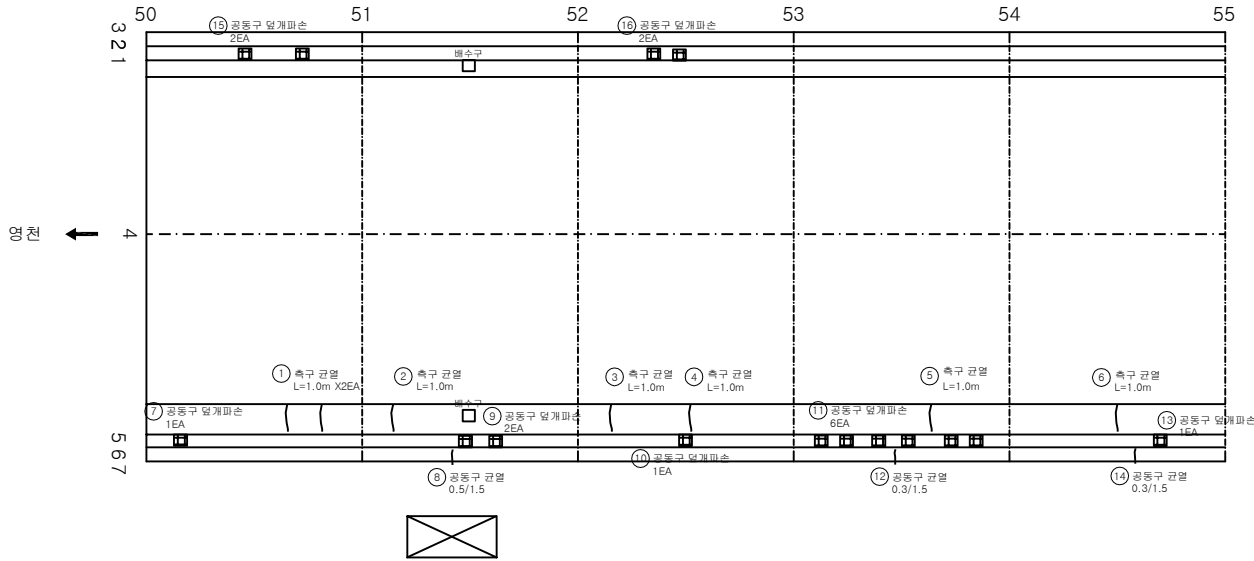
| 부식 | 좌굴, 변형 | 기 타 | 도 면 번호<br>010 |

| 번 호 | 발 생 연 도 | 부 재 | 손 상 내 용 | 손 상 현 황 | | | | | | | 비 고 |
|---|---|---|---|---|---|---|---|---|---|---|---|
| 1 | 20상 | 배수시설 | 측구 균열 | | 1.0 | | 1.00 | m | 2 | 2.00 | |
| 2 | 20상 | 배수시설 | 측구 균열 | | 1.0 | | 1.00 | m | 1 | 1.00 | |
| 3 | 20상 | 배수시설 | 측구 균열 | | 1.0 | | 1.00 | m | 1 | 1.00 | |
| 4 | 20상 | 배수시설 | 측구 균열 | | 1.0 | | 1.00 | m | 1 | 1.00 | |
| 5 | 20상 | 배수시설 | 측구 균열 | | 1.0 | | 1.00 | m | 1 | 1.00 | |
| 6 | 20상 | 배수시설 | 측구 균열 | | 1.0 | | 1.00 | m | 1 | 1.00 | |
| 8 | 20상 | 공동구 | 공동구 균열 | 0.5 | 1.5 | | 1.50 | m | 1 | 1.50 | |
| 12 | 20상 | 공동구 | 공동구 균열 | 0.3 | 1.5 | | 1.50 | m | 1 | 1.50 | |
| 14 | 20상 | 공동구 | 공동구 균열 | 0.3 | 1.5 | | 1.50 | m | 1 | 1.50 | |

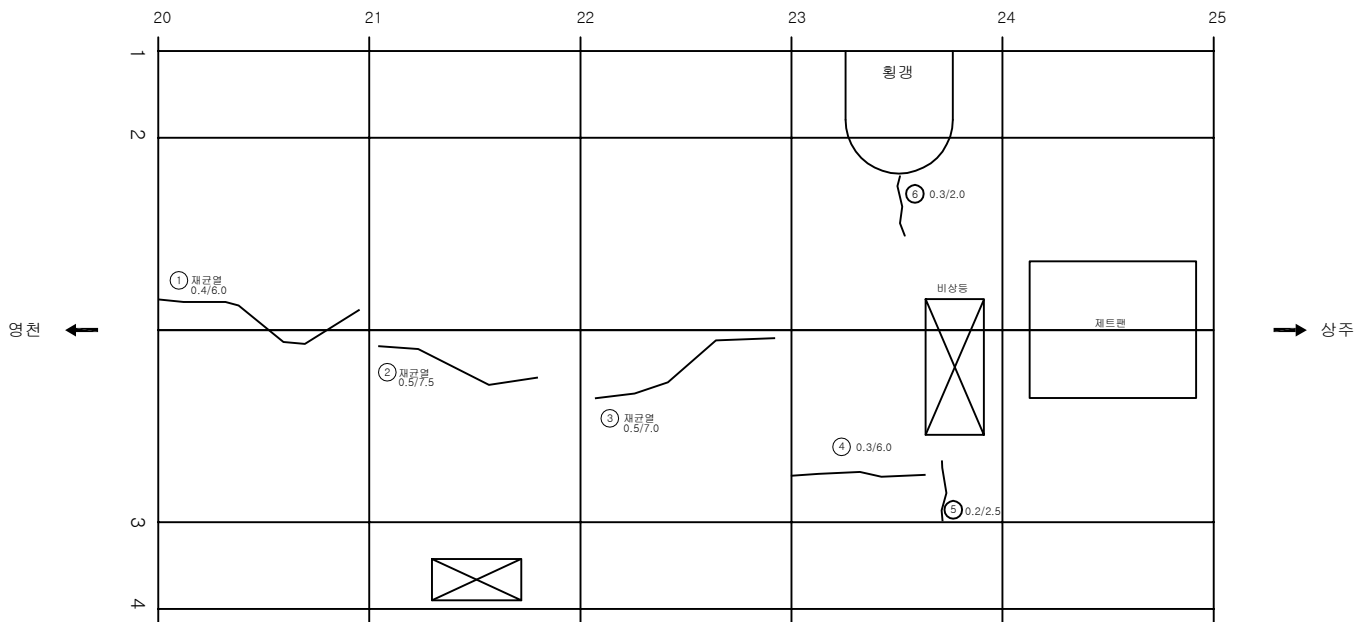
| 번호 | 발생<br>년도 | 부재 | 손상내용 | 손상현황 | | | | | | | 비 고 |
|---|---|---|---|---|---|---|---|---|---|---|---|
| 1 | 19하 | 천단부 | 재균열(Cw=0.3mm이상) | 0.4 | 6.0 | | 6.00 | m | 1 | 6.00 | |
| 2 | 19하 | 천단부 | 재균열(Cw=0.5mm이상) | 0.5 | 7.5 | | 7.50 | m | 1 | 7.50 | |
| 3 | 19하 | 천단부 | 재균열(Cw=0.5mm이상) | 0.5 | 7.0 | | 7.00 | m | 1 | 7.00 | |
| 4 | 21하 | 천단부 | 균열(Cw=0.3mm이상) | 0.3 | 6.0 | | 6.00 | m | 1 | 6.00 | |
| 5 | 23하 | 천단부 | 균열(Cw=0.3mm미만) | 0.2 | 2.5 | | 2.50 | m | 1 | 2.50 | |
| 6 | 25하 | 천단부 | 균열(Cw=0.3mm이상) | 0.3 | 2.0 | | 2.00 | m | 1 | 2.00 | |

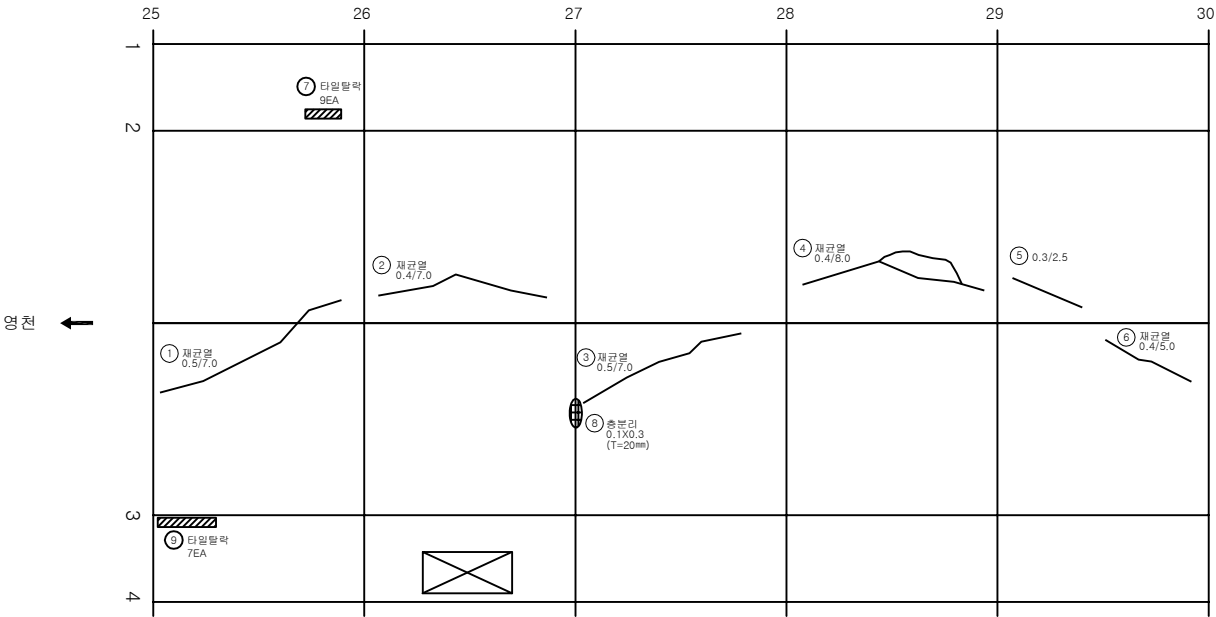
| 번호 | 발생<br>년도 | 부재 | 손상내용 | 손상현황 | | | | | | | 비 고 |
|---|---|---|---|---|---|---|---|---|---|---|---|
| 1 | 19하 | 천단부 | 재균열 (Cw=0.5mm이상) | 0.5 | 7.0 | | 7.00 | m | 1 | 7.00 | |
| 2 | 19하 | 천단부 | 재균열 (Cw=0.3mm이상) | 0.4 | 7.0 | | 7.00 | m | 1 | 7.00 | |
| 3 | 19하 | 천단부 | 재균열 (Cw=0.5mm이상) | 0.5 | 7.0 | | 7.00 | m | 1 | 7.00 | |
| 4 | 19하 | 천단부 | 재균열 (Cw=0.3mm이상) | 0.4 | 8.0 | | 8.00 | m | 1 | 8.00 | |
| 5 | 19하 | 천단부 | 균열 (Cw=0.3mm이상) | 0.3 | 2.5 | | 2.50 | m | 1 | 2.50 | |
| 6 | 19하 | 천단부 | 재균열 (Cw=0.3mm이상) | 0.4 | 5.0 | | 5.00 | m | 1 | 5.00 | |

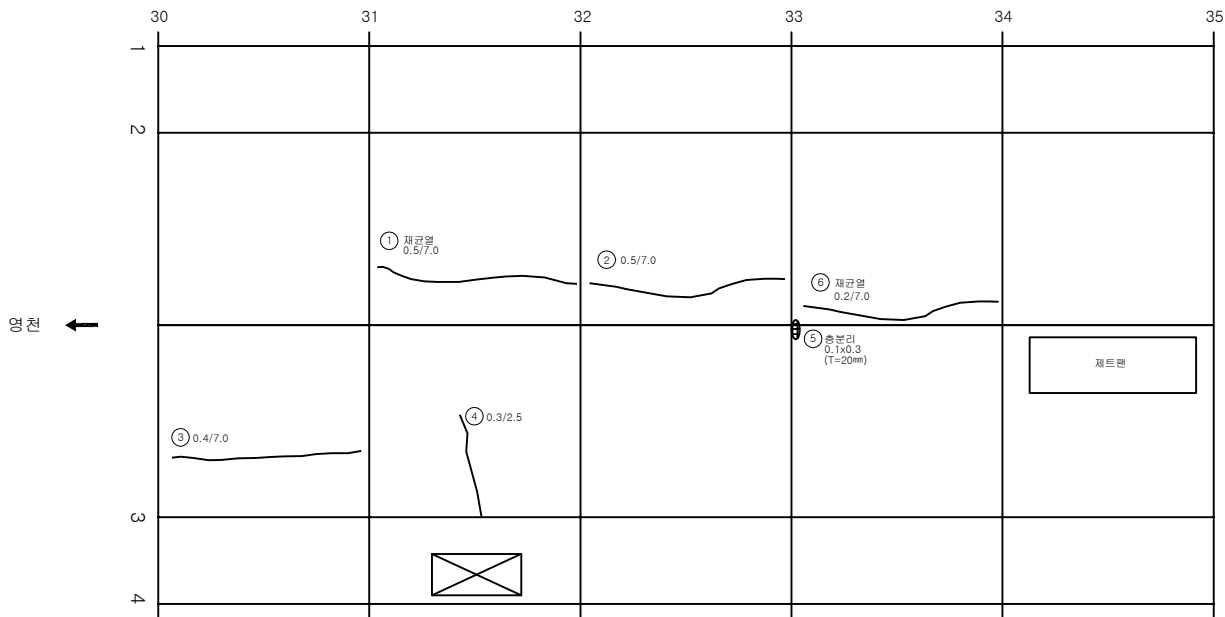
ID:평 호 터 널 (상 주)-라 이 닝 Span No.31~35

| 번호 | 발생<br>년도 | 부재 | 손상내용 | 손상현황 | | | | | | | 비 고 |
|---|---|---|---|---|---|---|---|---|---|---|---|
| 1 | 19하 | 천단부 | 재균열(Cw=0.5mm이상) | 0.5 | 7.0 | | 7.00 | m | 1 | 7.00 | |
| 2 | 19하 | 천단부 | 균열(Cw=0.5mm이상) | 0.5 | 7.0 | | 7.00 | m | 1 | 7.00 | |
| 3 | 19하 | 천단부 | 균열(Cw=0.3mm이상) | 0.4 | 7.0 | | 7.00 | m | 1 | 7.00 | |
| 4 | 19하 | 천단부 | 균열(Cw=0.3mm이상) | 0.3 | 2.5 | | 2.50 | m | 1 | 2.50 | |
| 6 | 21하 | 천단부 | 재균열(Cw=0.3mm미만) | 0.2 | 7.0 | | 7.00 | m | 1 | 7.00 | |

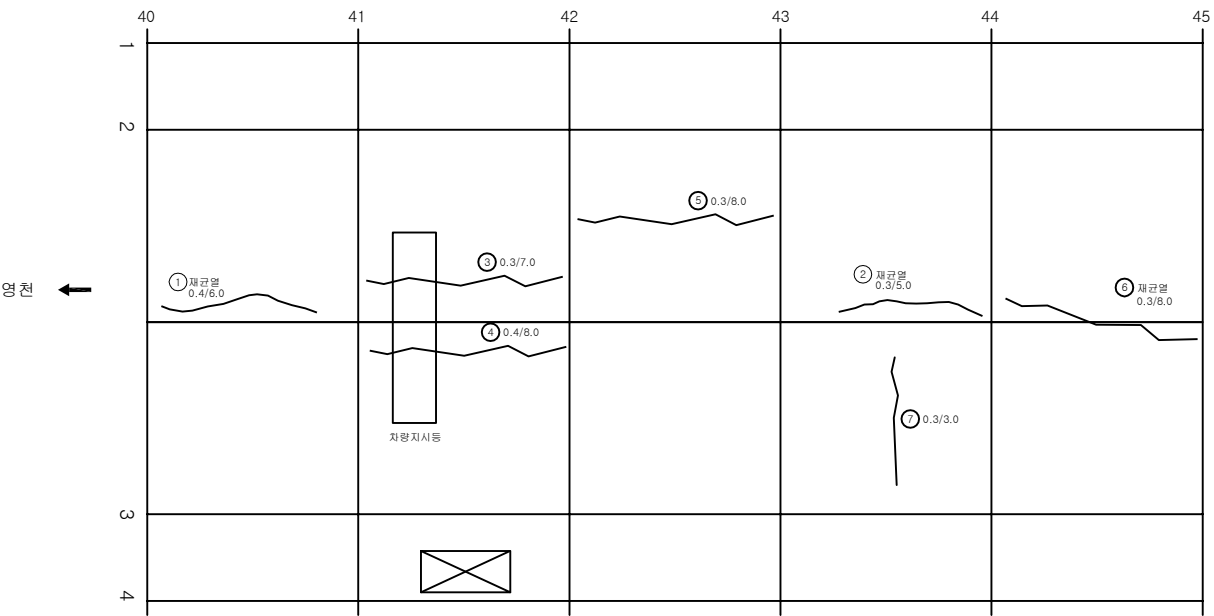
| 번 호 | 발 생 연 도 | 부 재 | 손상내용 | 손상현황 | | | | | | | 비 고 |
|---|---|---|---|---|---|---|---|---|---|---|---|
| 1 | 19하 | 천단부 | 재균열(Cw=0.3mm이상) | 0.4 | 6.0 | | 6.00 | m | 1 | 6.00 | |
| 2 | 19하 | 천단부 | 재균열(Cw=0.3mm이상) | 0.3 | 5.0 | | 5.00 | m | 1 | 5.00 | |
| 3 | 21하 | 천단부 | 균열(Cw=0.3mm이상) | 0.3 | 7.0 | | 7.00 | m | 1 | 7.00 | |
| 4 | 21하 | 천단부 | 균열(Cw=0.3mm이상) | 0.4 | 8.0 | | 8.00 | m | 1 | 8.00 | |
| 5 | 21하 | 천단부 | 균열(Cw=0.3mm이상) | 0.3 | 8.0 | | 8.00 | m | 1 | 8.00 | |
| 6 | 21하 | 천단부 | 재균열(Cw=0.3mm이상) | 0.3 | 8.0 | | 8.00 | m | 1 | 8.00 | |
| 7 | 25상 | 천단부 | 균열(Cw=0.3mm이상) | 0.3 | 3.0 | | 3.00 | m | 1 | 3.00 | 손상증가 |

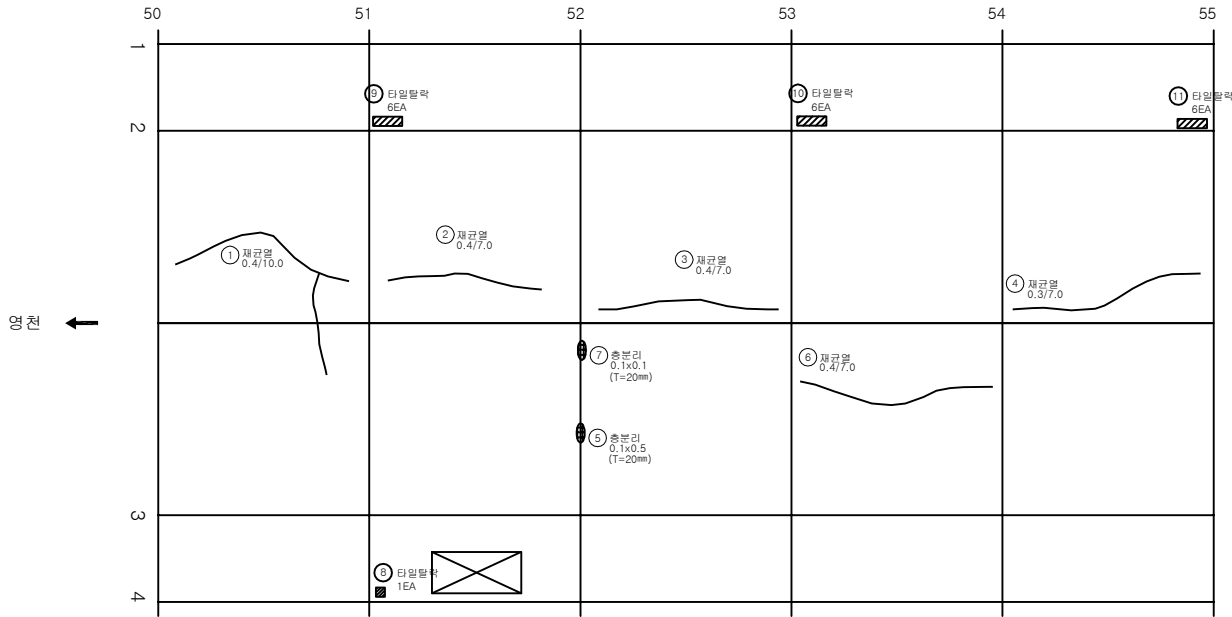
ID:평 호 터 널 (상 주)-라 이 닝 Span No.51~55

| 번호 | 발생<br>년도 | 부재 | 손상내용 | 손상현황 | | | | | | | 비 고 |
|---|---|---|---|---|---|---|---|---|---|---|---|
| 1 | 19하 | 천단부 | 재균열(Cw=0.3mm이상) | 0.4 | 10.0 | | 10.00 | m | 1 | 10.00 | |
| 2 | 19하 | 천단부 | 재균열(Cw=0.3mm이상) | 0.4 | 7.0 | | 7.00 | m | 1 | 7.00 | |
| 3 | 19하 | 천단부 | 재균열(Cw=0.3mm이상) | 0.4 | 7.0 | | 7.00 | m | 1 | 7.00 | |
| 4 | 19하 | 천단부 | 재균열(Cw=0.3mm이상) | 0.4 | 7.0 | | 7.00 | m | 1 | 7.00 | |
| 6 | 19하 | 천단부 | 재균열(Cw=0.3mm이상) | 0.4 | 7.0 | | 7.00 | m | 1 | 7.00 | |

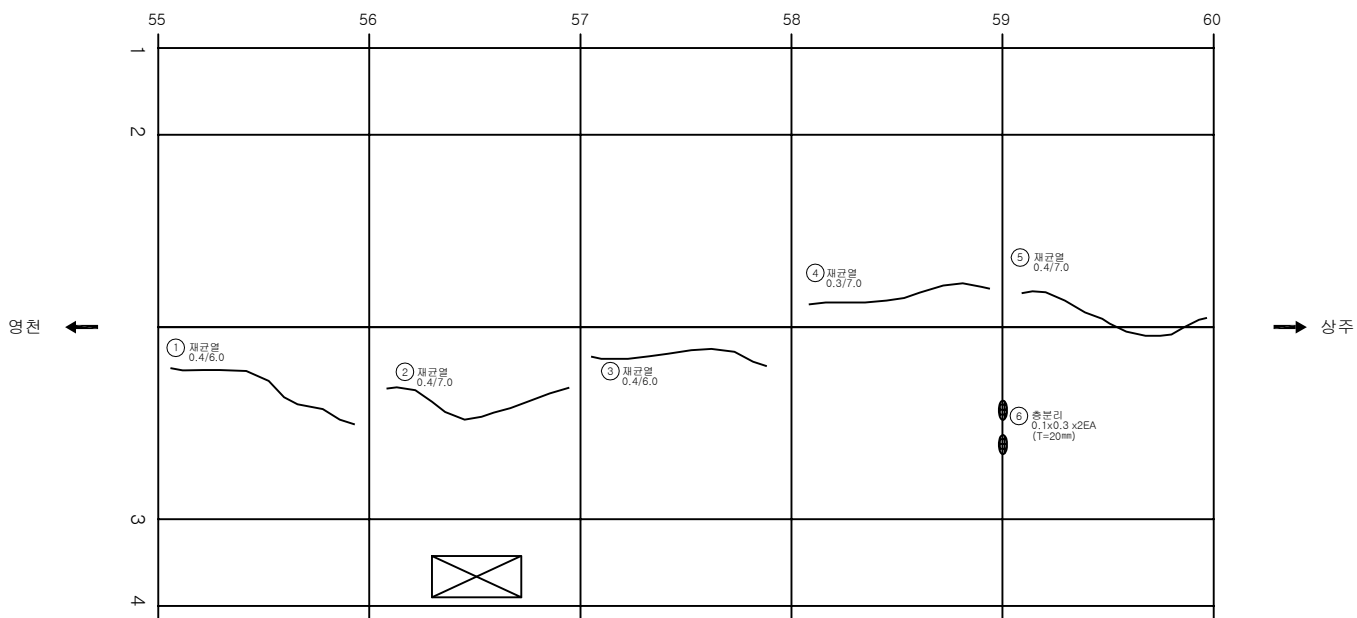
| 번 호 | 발 생 연 도 | 부 재 | 손상내용 | 손상현황 | | | | | | | 비 고 |
|---|---|---|---|---|---|---|---|---|---|---|---|
| 1 | 19하 | 천단부 | 재균열(Cw=0.3mm이상) | 0.4 | 6.0 | | 6.00 | m | 1 | 6.00 | |
| 2 | 19하 | 천단부 | 재균열(Cw=0.3mm이상) | 0.4 | 7.0 | | 7.00 | m | 1 | 7.00 | |
| 3 | 19하 | 천단부 | 재균열(Cw=0.3mm이상) | 0.4 | 6.0 | | 6.00 | m | 1 | 6.00 | |
| 4 | 19하 | 천단부 | 재균열(Cw=0.3mm이상) | 0.3 | 7.0 | | 7.00 | m | 1 | 7.00 | |
| 5 | 19하 | 천단부 | 재균열(Cw=0.3mm이상) | 0.4 | 7.0 | | 7.00 | m | 1 | 7.00 | |

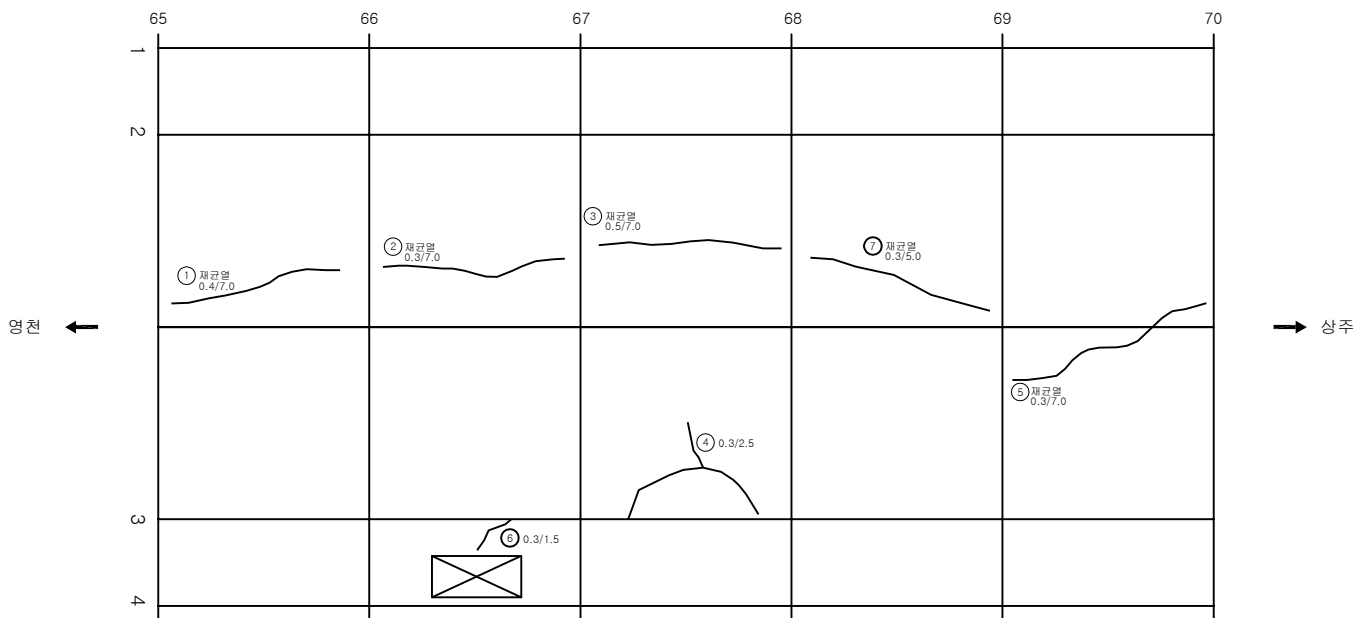
| 번 호 | 발 생 연 도 | 부 재 | 손상내용 | 손상현황 | | | | | | | 비 고 |
|---|---|---|---|---|---|---|---|---|---|---|---|
| 1 | 19하 | 천단부 | 재균열(Cw=0.3mm이상) | 0.4 | 7.0 | | 7.00 | m | 1 | 7.00 | |
| 2 | 19하 | 천단부 | 재균열(Cw=0.3mm이상) | 0.3 | 7.0 | | 7.00 | m | 1 | 7.00 | |
| 3 | 19하 | 측벽부 | 재균열(Cw=0.5mm이상) | 0.5 | 7.0 | | 7.00 | m | 1 | 7.00 | |
| 4 | 19하 | 천단부 | 균열(Cw=0.3mm이상) | 0.3 | 2.5 | | 2.50 | m | 1 | 2.50 | |
| 5 | 19하 | 천단부 | 재균열(Cw=0.3mm이상) | 0.3 | 7.0 | | 7.00 | m | 1 | 7.00 | |
| 6 | 21하 | 측벽부 | 균열(Cw=0.3mm이상) | 0.3 | 1.5 | | 1.50 | m | 1 | 1.50 | |
| 7 | 21하 | 천단부 | 재균열(Cw=0.3mm이상) | 0.3 | 5.0 | | 5.00 | m | 1 | 5.00 | |
