## 23. 영천절토23 제2종 성능평가 결과표

| 용역명 | 상주영천고속도로 2024~2025년<br>시설물 안전점검 용역(2종성능평가) | 성능평가<br>기간 | 2025. 08. 25. ~ 2025. 12. 31. | | | | | |

## 23. 영천절토23 실시결과 요약표

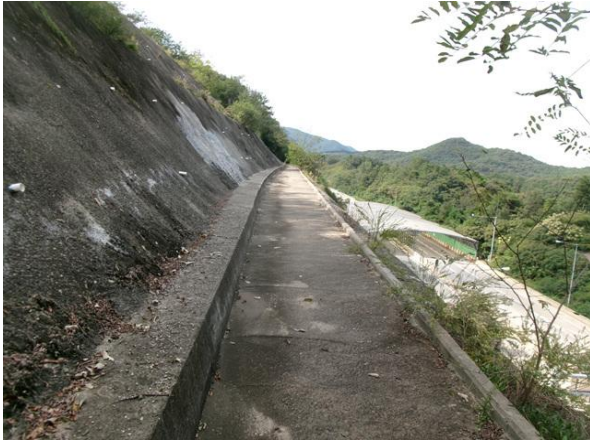
1소단 배수로 전경

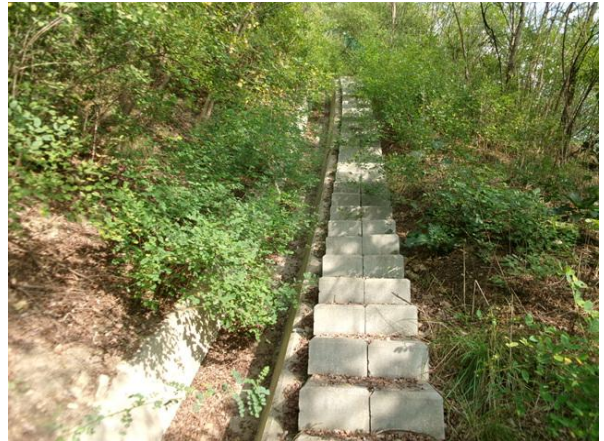
산마루측구, 점검계단 전경

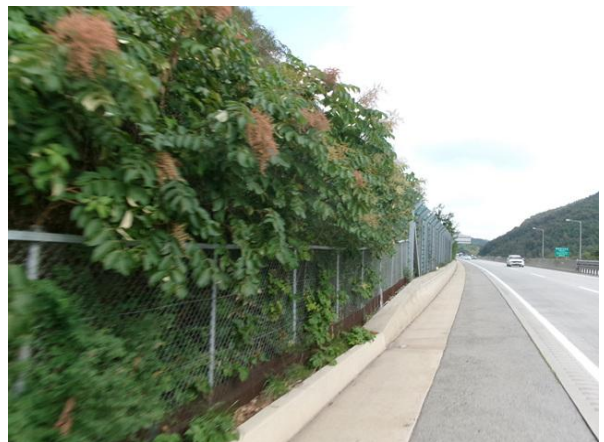
낙석방지울타리, 야생동물유도울타리 전경

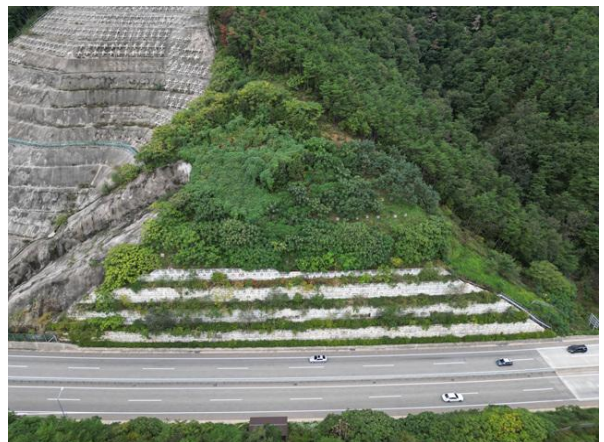
사면내 옹벽(패널식옹벽05) 전경
