## 제2장 상주절토02

### 2.1 대상 시설물 현황

본 시설물은 경상북도 상주시 낙동면 상촌리(상주영천고속도로 2.240~2.510km)에 위치한 사면으로서 총 연장 270.0m, 높이 38.0m의 절토사면으로 시공되어 있다. 또한, 준공 이후 별도의 용도변경 없이 공용중이다.

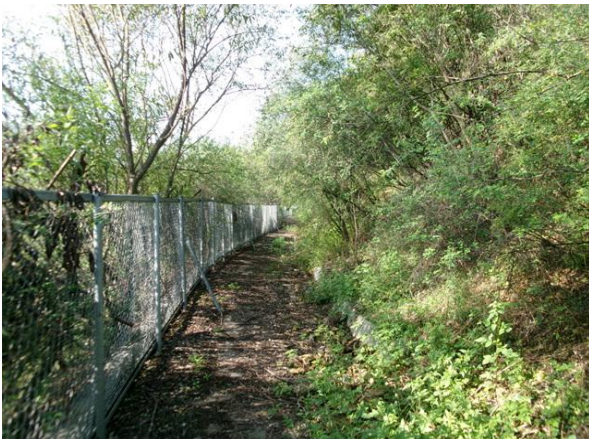
| <p>1소단 배수로 전경</p> | <p>상부자연사면 전경</p> |

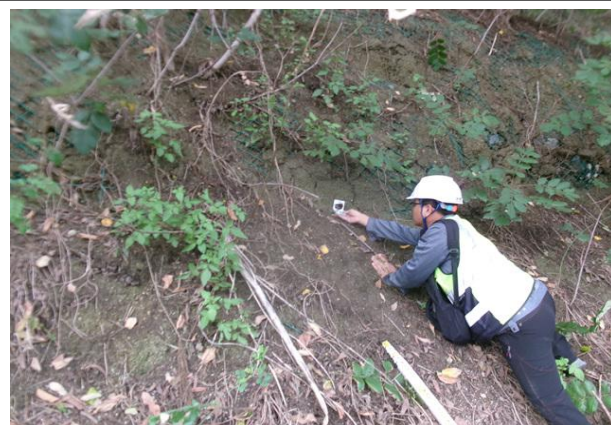
| 시험위치 | 상위50% 평균값<br>(대표값) | 일축압축강도<br>추정(MPa) | 암 판정 결과 | 비고 |
|---|---|---|---|---|
| 검토의견 | <ul style="list-style-type: none"> <li>암반용 슈미트해머에 의한 강도 측정결과, 반발경도는 49.9~52.0로 측정되었으며, 추정강도 84.8~92.6MPa로 보통암~경암으로 판정되어 암반의 강도는 양호한 것으로 판단된다.</li> </ul> | | | |
