## 제15장 상주절토15

### 15.1 대상 시설물 현황

본 시설물은 경상북도 구미시 도개면 다곡리(상주영천고속도로 18.104~18.334km)에 위치한 사면으로서 총 연장 230.0m, 높이 31.0m의 절토사면으로 시공되어 있다. 또한, 준공 이후 별도의 용도변경 없이 공용중이다.

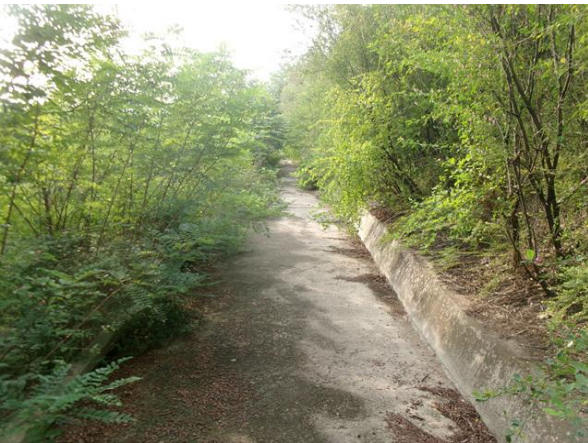
| <p>1소단 배수로 전경</p> | <p>산마루측구 전경</p> |

| 구 분 | 손상 내용 | 단위 | 손상수량<br>(개소 / 수량) | 손상 원인 | 비 고 |
|---|---|---|---|---|---|
| 배수 조건 | 소단 배수로 | 균열 | m | 2 / 4.0 | 초기건조수축, 우수유입 |

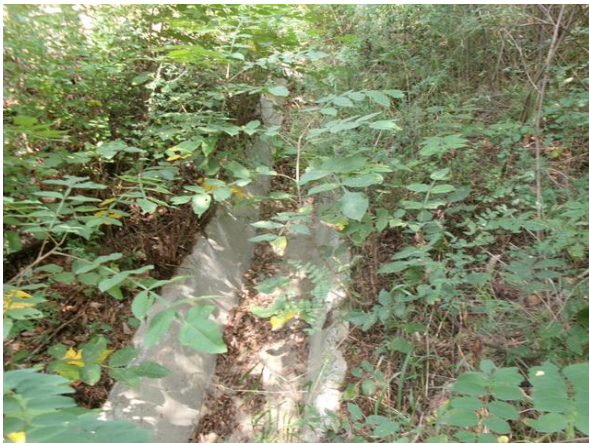
| 구 분 | 손상 내용 | 단위 | 손상수량<br>(개소 / 수량) | 손상 원인 | 비 고 |
|---|---|---|---|---|---|
| | 산마루측구 | 균열 | m | 1 / 1.5 | 초기건조수축, 우수유입 |
