## 제29장 상주절토29

본 시설물은 경상북도 구미시 장천면 오로리(상주영천고속도로 38.165~38.455km)에 위치한 사면으로서 총 연장 240.0m, 높이 39.0m의 절토사면으로 시공되어 있다.

## 2025년 2종성능평가

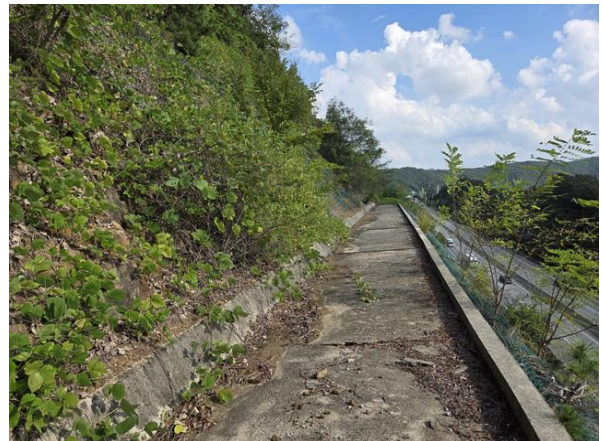
소단배수로 전경

사면내 배수시설은 소단배수로, 산마루측구가 시공되어 있으며, 조사결과 소단배수로 균열, 파손 및 철근노출, 재료분리, 토사퇴적, 산마루측구 균열, 재료분리, 들뜸이 일부 발생한 것으로 조사되었다.

| 구 분 | 손상 내용 | 단위 | 손상수량<br>(개소 / 수량) | 손상 원인 | 비 고 |
|---|---|---|---|---|---|
| 배수 조건 | 소단배수로 | 균열 | m | 3 / 5.0 | 건조수축, 우수유입 |

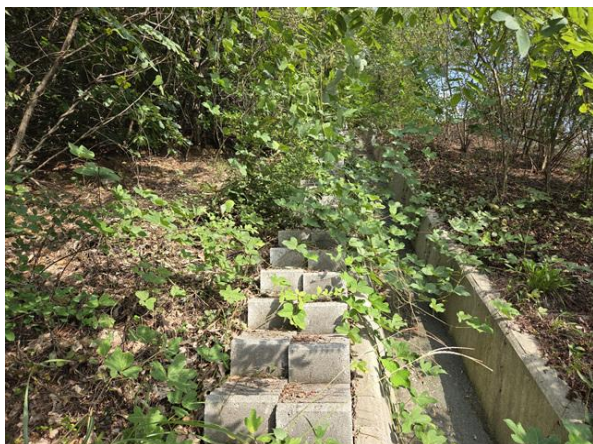
산마루측구, 점검계단 전경

| 구 분 | 손상 내용 | 단위 | 손상수량<br>(개소 / 수량) | 손상 원인 | 비 고 |
|---|---|---|---|---|---|
| | 산마루측구 | 균열 | m | 3 / 2.5 | 건조수축, 우수유입 |

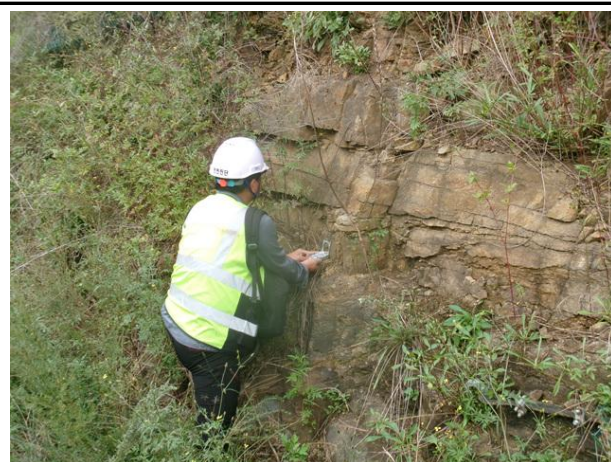
절리면 경사/경사방향 측정

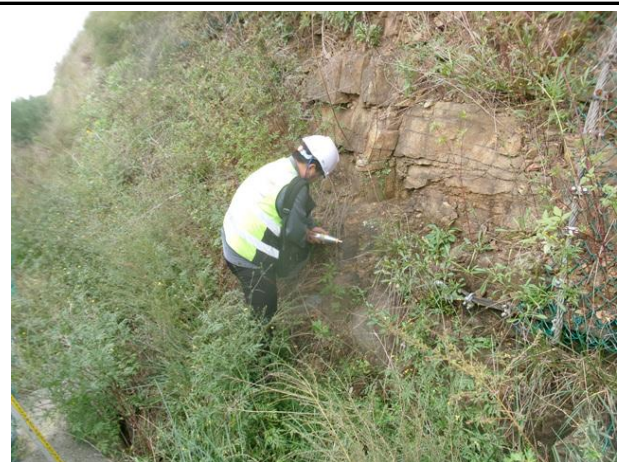
암반 강도시험
