## 제31장 영천절토31

### 31.1 대상 시설물 현황

본 시설물은 대구광역시 군위군 효령면 불로리(상주영천고속도로 40.025~40.175km)에 위치한 사면으로서 총 연장 150.0m, 높이 31.0m의 절토사면으로 시공되어 있다.

## 2025년 2중성능평가

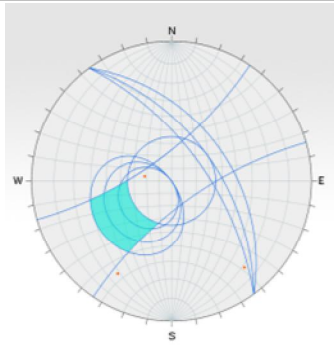
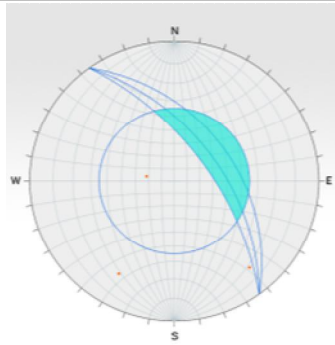
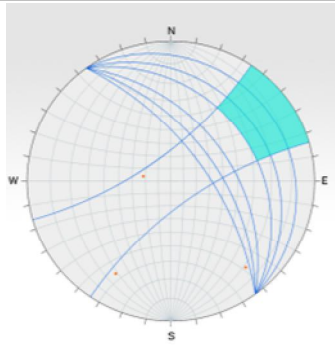
| 구 분 | | J1 | J2 | J3 | 절리상태 점수 | | |
|---|---|---|---|---|---|---|---|
| 안정 | | 안정 | | 안정 | | | |
| <ul style="list-style-type: none"><li>● 평면파괴 영역에 절리군의 극점이 분포하고 있지 않음</li><li>● 쌓기파괴 영역에 절리군의 극점이 분포하고 있지 않음</li><li>● 전도파괴 영역에 절리군의 극점이 분포하고 있지 않음</li></ul> | | | | | | | |

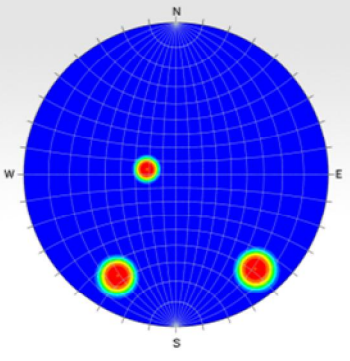
| 구 분 | 점 검 결 과 | | |
|---|---|---|---|
| 평사<br>투영도 | | <b>dip</b><br>78<br>75<br>82 | <b>dip direction</b><br>320<br>30<br>220 |

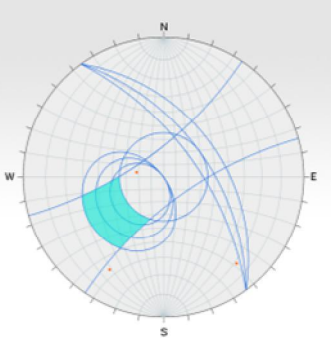
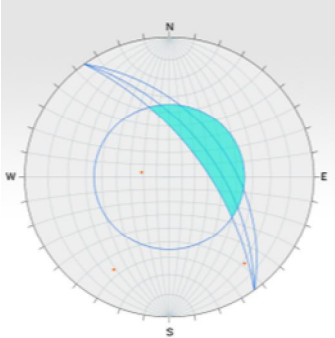
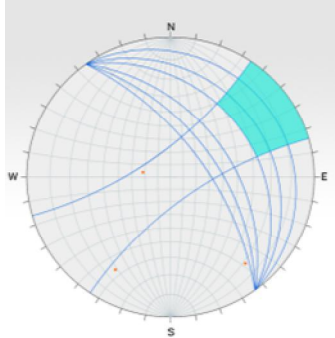
| 구 분 | 평면파괴 | 쇄기파괴 | 전도파괴 |
|---|---|---|---|
| 해석결과 | 안정 | 안정 | 안정 |
