## 제35장 상주절토35

## 35.1 대상 시설물 현황

본 시설물은 대구광역시 군위군 부계면 신화리(상주영천고속도로 51.000km부근 이설도로#2 STA.0+160~0+420)에 위치한 사면으로서 총 연장 260.0m, 높이 37.0m의 절토사면으로 시공되어 있다.

## 2025년 2종성능평가

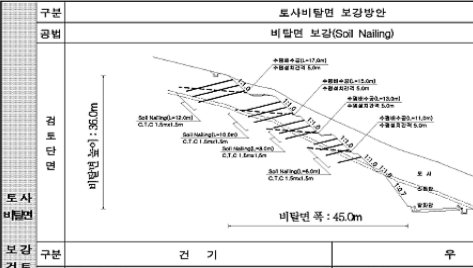
| 적용유무 | | 내진설계 | | 비고 | | | | | | | | | | | | | | | | | | | | | | | | | | | | | | | | | | | | | | | | |
|---|---|---|---|---|---|---|---|---|---|---|---|---|---|---|---|---|---|---|---|---|---|--|---|--|---|---|---|---|---|---|---|---|---|---|---|---|---|---|---|---|---|---|---|--|
| 부 | | <p style="text-align: center;">토사비탈면 보강방안</p> <p style="text-align: center;">비탈면 보강(Soil Nailing)</p> <p style="text-align: center;">FS = 2.10 &gt; 1.5 ∴ OK</p> | | | | | | | | | | | | | | | | | | | | | | | | | | | | | | | | | | | | | | | | | | |

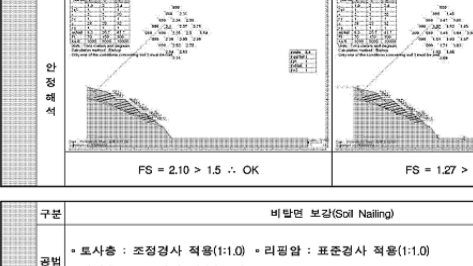
| 적용유무 | | 내진설계 | | 비고 | | | | | | | | | | | | | | | | | | | | | | | | | | | | | | | | | | | | | | | | |
|---|---|---|---|---|---|---|---|---|---|---|---|---|---|---|---|---|---|---|---|---|---|--|---|--|---|---|---|---|---|---|---|---|---|---|---|---|---|---|---|---|---|---|---|--|
| | | <p style="text-align: center;">토사비탈면 보강방안</p> <p style="text-align: center;">비탈면 보강(Soil Nailing)</p> <p style="text-align: center;">FS = 1.27 &gt; 1.2 ∴ OK</p> | | | | | | | | | | | | | | | | | | | | | | | | | | | | | | | | | | | | | | | | | | |
