## 제36장 상주절토36

### 36.1 대상 시설물 현황

본 시설물은 대구광역시 군위군 부계면 가호리(상주영천고속도로 53.068~53.448km)에 위치한 사면으로서 총 연장 380.0m, 높이 37.0m의 절토사면으로 시공되어 있다.

## 2025년 2종성능평가

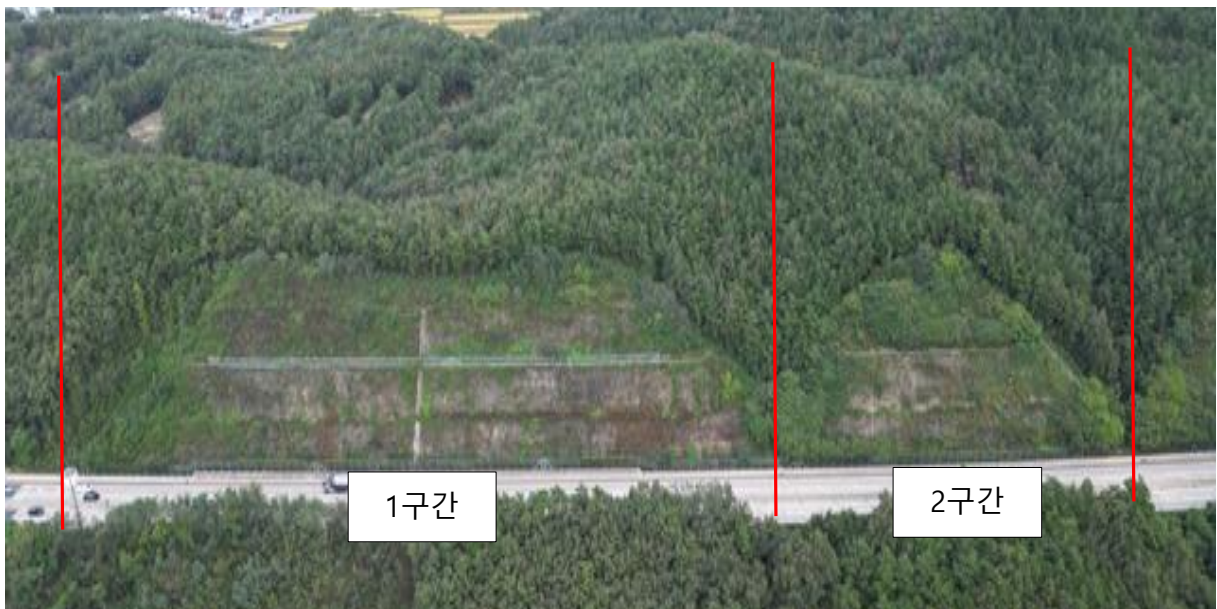
| 구 분 | 관리이정(k) | 연 장(m) | 높 이(m) | 경사/경사방향 | 토층심도(m) | 구성물질 |
|---|---|---|---|---|---|---|
| 1구간 | 53.068~53.318 | 250.0 | 37.0 | 55/220 | 5.0 | 암 |
| 2구간 | 53.318~53.448 | 130.0 | 27.0 | 55/220 | 5.0 | 암 |

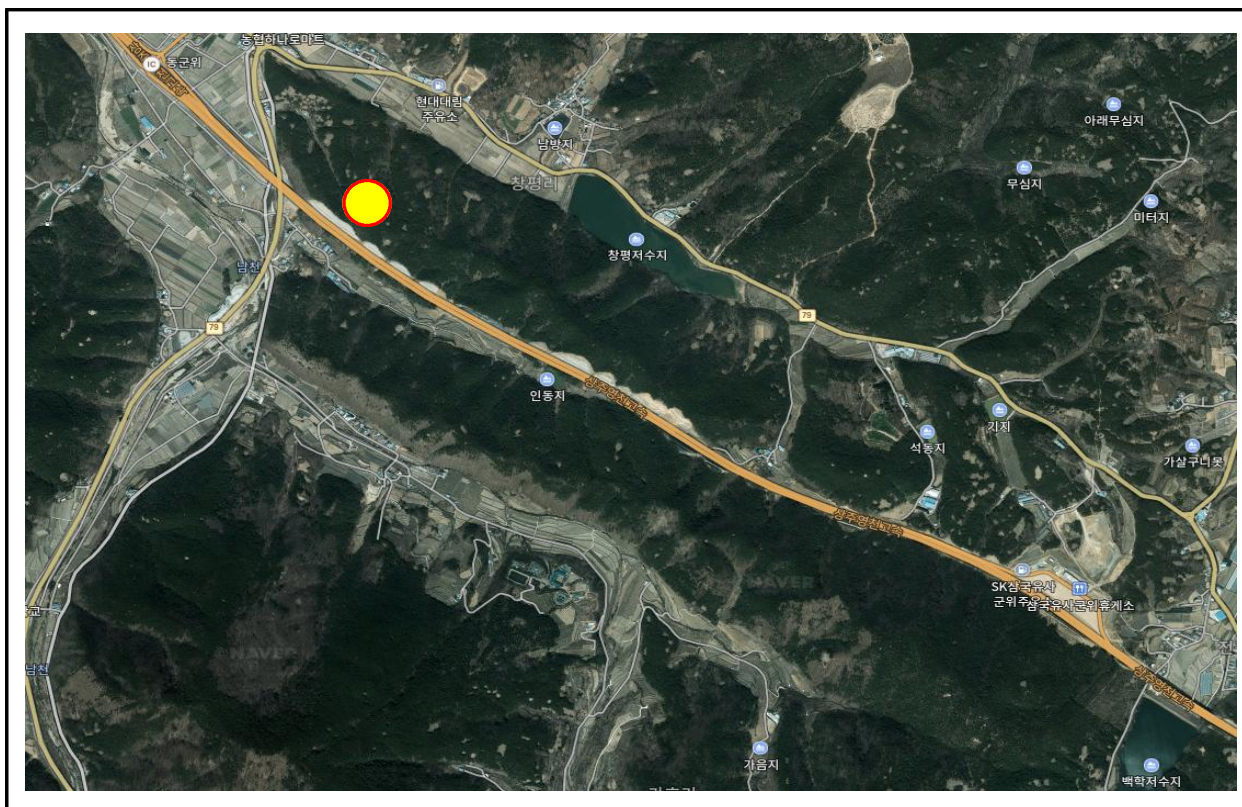
**【그림 36.14】 상주절토36 검토대상 비탈면구간**

| 구조물명 | 위치 | 이정<br>(km) | 대표구간 | 비탈면 현황 | | | | 준<br>년<br>공<br>로 | 경사/경<br>사<br>방향 |
|---|---|---|---|---|---|---|---|---|---|
| 상주절토36 | 대구광역시 군위<br>군 부계면 가호<br>리 | 53.068<br>~<br>53.448 | STA.53+168 | 37.0 | 6.0 | 31.0 | - | 2017 | 55/220 |
| | | | STA.53+388 | 35.0 | 5.0 | 30.0 | - | 2017 | 55/220 |

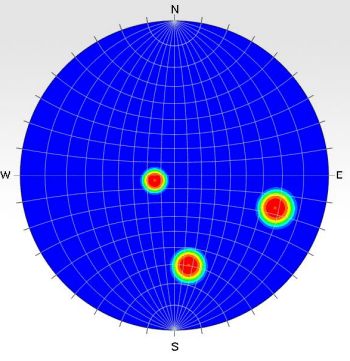
| 구 분 | 점 검 결 과 | | |
|---|---|---|---|
| 평사<br>투영도 | | dip<br>61<br>69<br>15 | dip direction<br>63<br>288<br>75 |

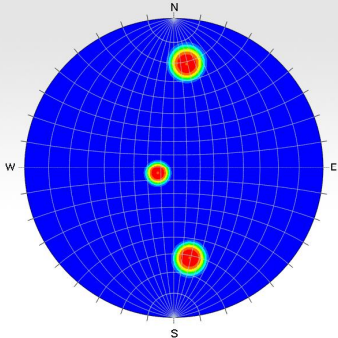
| 구 분 | 점 검 결 과 | | |
|---|---|---|---|
| 평사<br>투영도 | | dip<br>63<br>70<br>13 | dip direction<br>350<br>187<br>70 |
