## 제42장 상주절토42

본 시설물은 경상북도 영천시 신녕면 치산리(상주영천고속도로 58.638~58.798km)에 위치한 사면으로서 총 연장 160.0m, 높이 37.0m의 절토사면으로 시공되어 있다.

## 2025년 2종성능평가

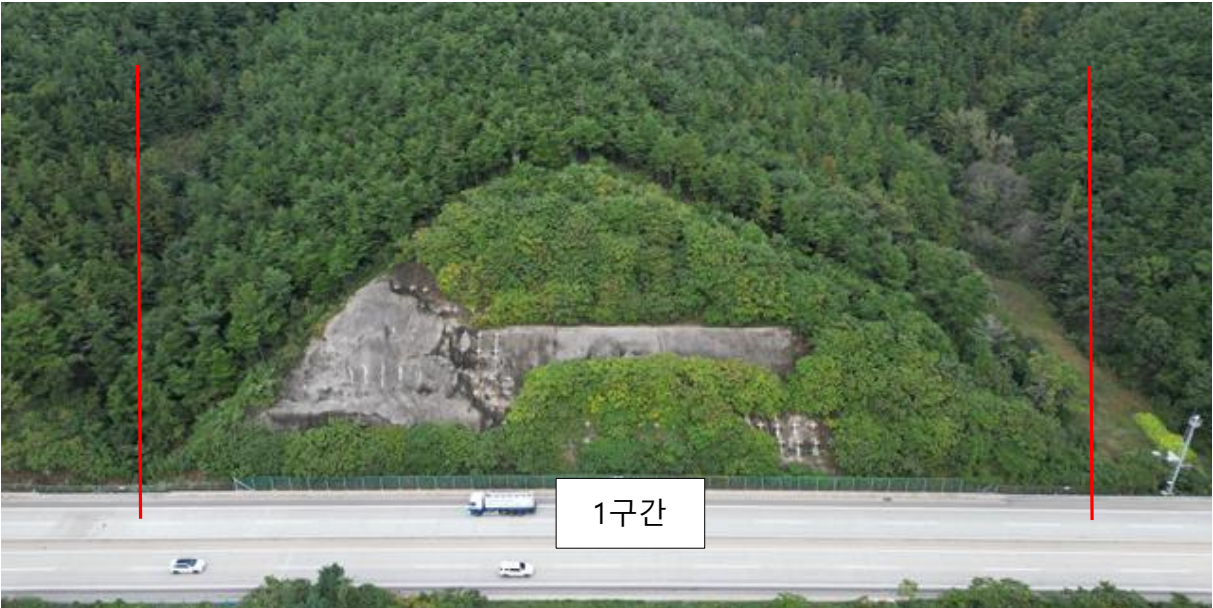
사면내 배수시설은 소단배수로 및 산마루 측구가 시공되어 있으며, 조사결과 산마루측구 균열이 일부 발생한 것으로 조사되었다.

| 구 분 | 손상 내용 | 단위 | 손상수량<br>(개소 / 수량) | 손상 원인 | 비 고 |
|---|---|---|---|---|---|
| 배수 조건 | 산마루측구 | 균열 | m | 7 / 7.0 | 초기건조수축, 우수유입 |
