## 제43장 상주절토43

### 43.1 대상 시설물 현황

본 시설물은 경상북도 영천시 신녕면 치산리(상주영천고속도로 58.858~59.078km)에 위치한 사면으로서 총 연장 220.0m, 높이 50.0m의 절토사면으로 시공되어 있다.

## 2025년 2종성능평가

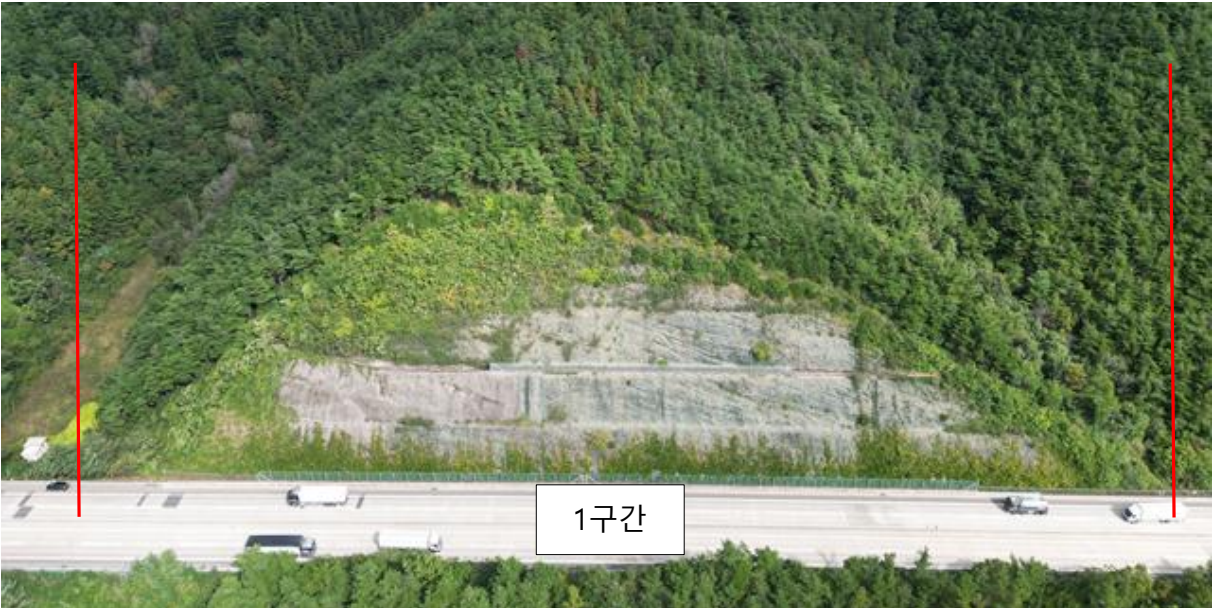
사면내 배수시설은 소단 배수로 및 산마루 측구가 시공되어 있으며, 조사결과 산마루측구 균열이 일부 발생한 것으로 조사되었다.

| 구 분 | | 손상 내용 | 단위 | 손상수량<br>(개소 / 수량) | 손상 원인 | 비 고 |
|---|---|---|---|---|---|---|
| 배수 조건 | 소단배수로 | 균열 | m | 19 / 28.0 | 초기건조수축, 우수유입 | |
| | 소단배수로 | 망상균열 | m <sup>2</sup> | 1 / 40.0 | 초기건조수축, 우수유입 | |
| | 산마루측구 | 균열 | m | 9 / 6.5 | 초기건조수축, 우수유입 | |
