## 제63장 영천절토63

본 시설물은 경상북도 영천시 고경면 대성리(상주영천고속도로 89.518~89.958km)에 위치한 사면으로서 총 연장 440.0m, 높이 33.6m의 절토사면으로 시공되어 있다.

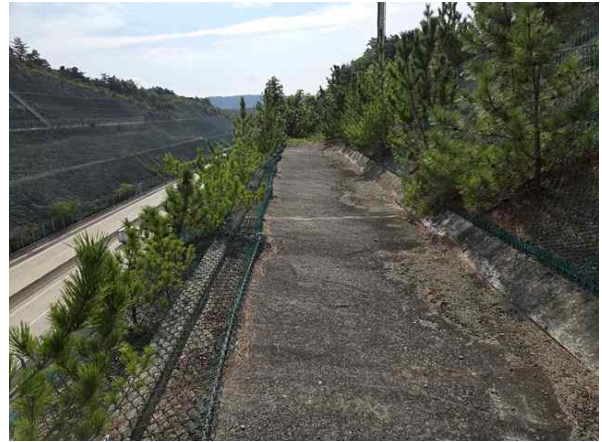
소단배수로 전경

소단 배수로 및 산마루 측구는 지반 변형으로 인한 부상 및 침하 등의 손상은 없는 것으로 확인되었으며, 일부구간 균열이 발생된 것으로 확인되었으나, 배수기능에는 문제가 없는 것으로 조사되었다.

| 구 분 | | 손상 내용 | 단위 | 손상수량<br>(개소 / 수량) | 손상 원인 | 비 고 |
|---|---|---|---|---|---|---|
| 배수 조건 | 소단 배수로 | 균열 | m | 19 / 38.0 | 건조수축, 온도변화 | |
