## 제64장 상주절토64

### 64.1 대상 시설물 현황

본 시설물은 경상북도 영천시 고경면 대성리(상주영천고속도로 89.588~89.988km)에 위치한 사면으로서 총 연장 400.0m, 높이 40.1m의 절토사면으로 시공되어 있다.

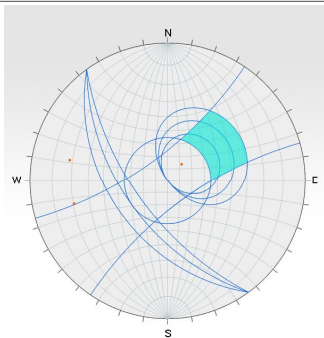
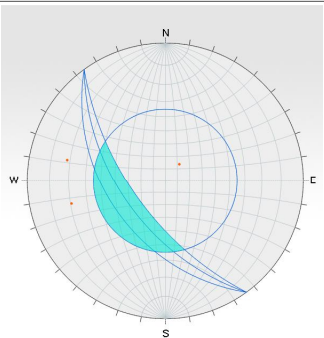
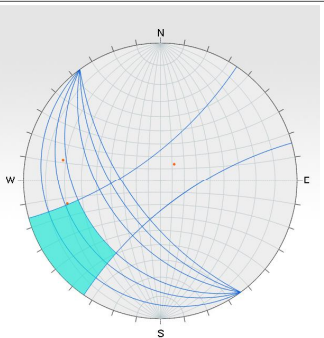
| 구 분 | | J1 | J2 | J3 | 절리상태 점수 | | |
|---|---|---|---|---|---|---|---|
| 안정 | | 안정 | | 안정 | | | |
| <ul style="list-style-type: none"><li>● 평면파괴 영역에 절리군의 극점이 분포하고 있지 않음</li><li>● 썩기파괴 영역에 절리군의 극점이 분포하고 있지 않음</li><li>● 전도파괴 영역에 절리군의 극점이 분포하고 있지 않음</li></ul> | | | | | | | |

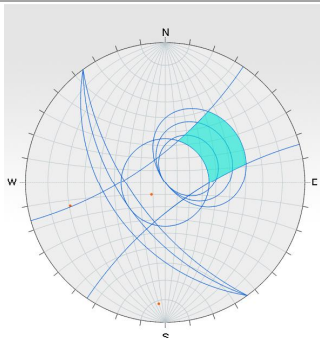
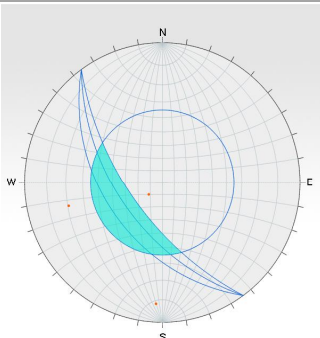
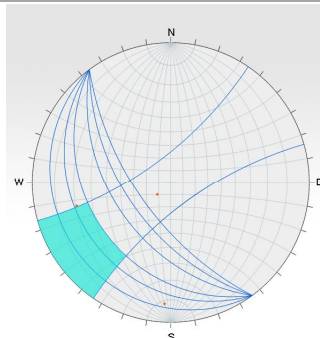
| 구 분 | | J1 | J2 | J3 | 절리상태 점수 | | |
|---|---|---|---|---|---|---|---|
| 안정 | | 안정 | | 안정 | | | |
| <ul style="list-style-type: none"><li>● 평면파괴 영역에 절리군의 극점이 분포하고 있지 않음</li><li>● 썰기파괴 영역에 절리군의 극점이 분포하고 있지 않음</li><li>● 전도파괴 영역에 절리군의 극점이 분포하고 있지 않음</li></ul> | | | | | | | |

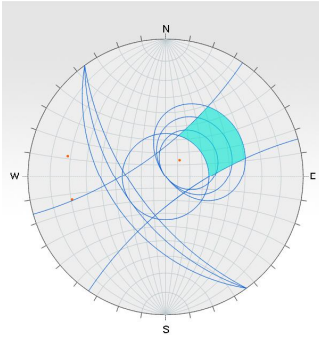
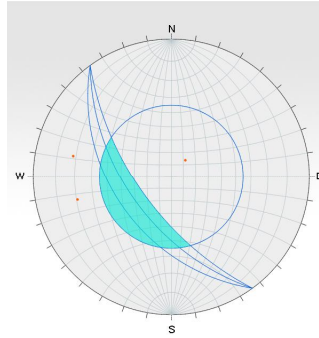
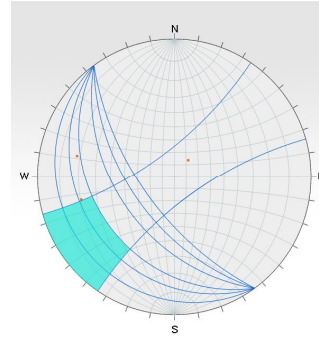
## 3) 1구간 (STA.89+588 ~ 89+788)

| 구 분 | 평면파괴 | 쇄기파괴 | 전도파괴 |
|---|---|---|---|
| 해석결과 | 안정 | 안정 | 안정 |

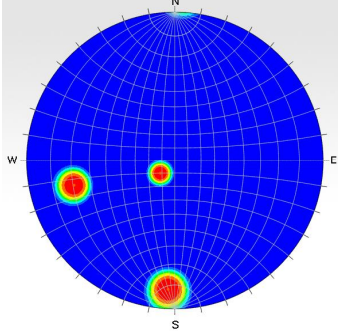
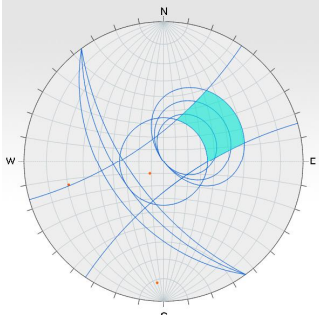
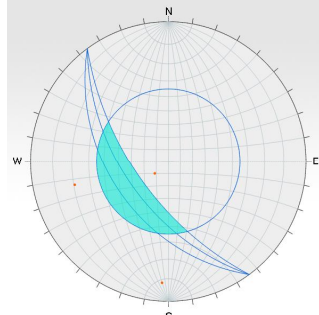
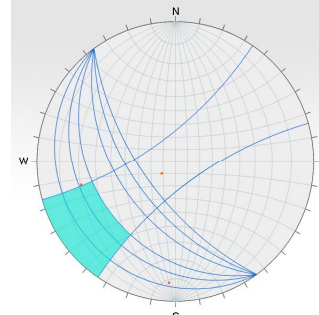
◦ 불연속면 측정

| 구 분 | 점 검 결 과 | | |
|---|---|---|---|
| 평사<br>투영도 | | dip<br>70<br>82<br>15 | dip direction<br>75<br>3<br>48 |

| 구 분 | 평면파괴 | 쇄기파괴 | 전도파괴 |
|---|---|---|---|
| 해석결과 | 안정 | 안정 | 안정 |

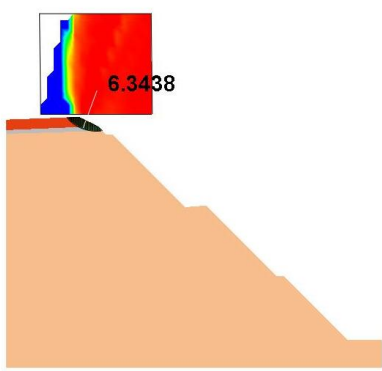
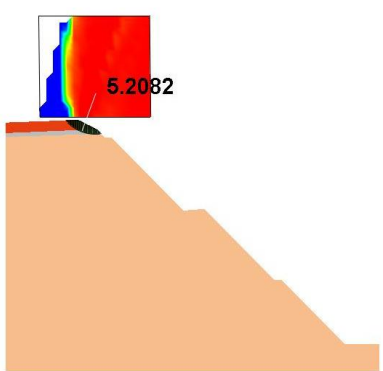
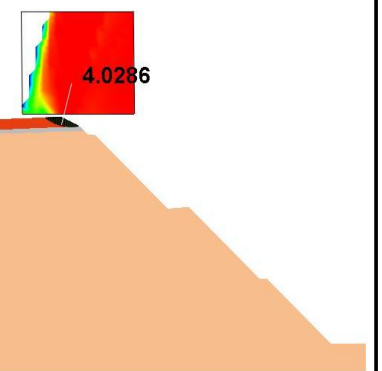
## ② 토사각기비탈면 안정성검토

| 건기시 | 우기시 | 지진시 |
|---|---|---|
| 안전율 : 6.34 | 안전율 : 5.20 | 안전율 : 4.02 |
