## 제66장 영천절토66

## 66.1 대상 시설물 현황

본 시설물은 경상북도 영천시 북안면 원당리(상주영천고속도로 91.758~92.138km)에 위치한 사면으로서 총 연장 380.0m, 높이 40.2m의 절토사면으로 시공되어 있다.

## 2025년 정밀안전점검(금회)

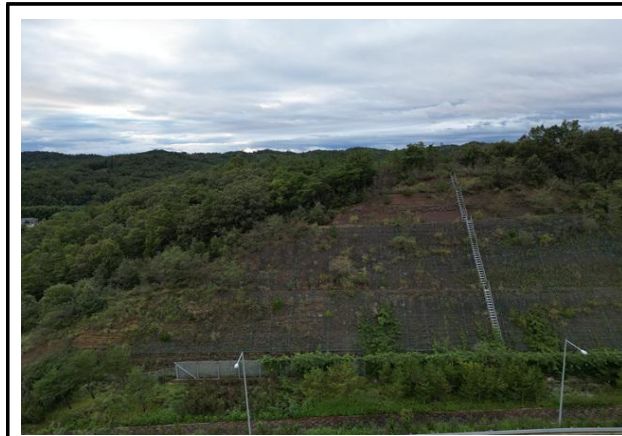
낙석방지망 전경

| 구 분 | | 손상 내용 | 단위 | 손상수량<br>(개소 / 수량) | 손상 원인 | 비 고 |
|---|---|---|---|---|---|---|
| 표면<br>보호공 | 낙석방지망 | - | - | - | - | |
