## 제 Ⅲ 편    옹벽편

- 67.1 시설물 개요
- 67.2 자료수집 및 분석
- 67.3 현장조사
- 67.4 콘크리트 재료시험 조사
- 67.5 안전성능 평가
- 67.6 내구성능 평가
- 67.7 종합평가
- 67.8 유지관리 전략 제안
- 67.9 종합결론

## 67.1.2 위치도 및 전경사진

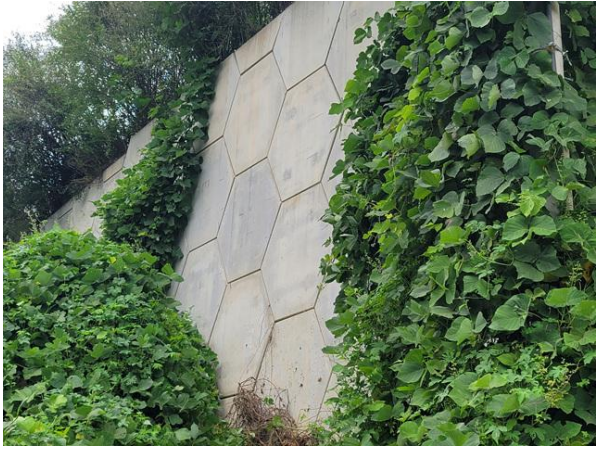
| <p>전면부 전경</p> | <p>배수로 전경</p> |

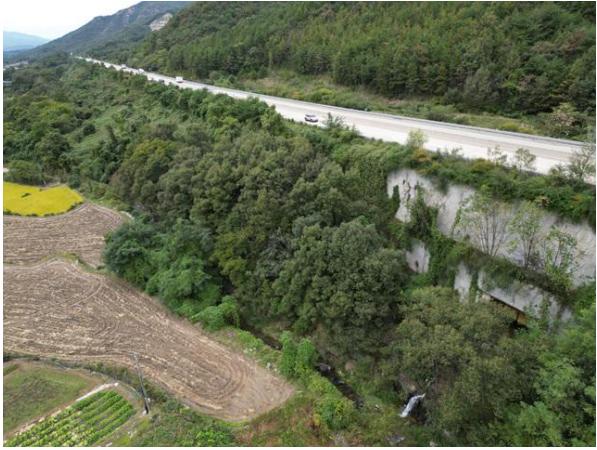
| <p>하부 전경</p> | <p>상부 성토부 전경</p> |

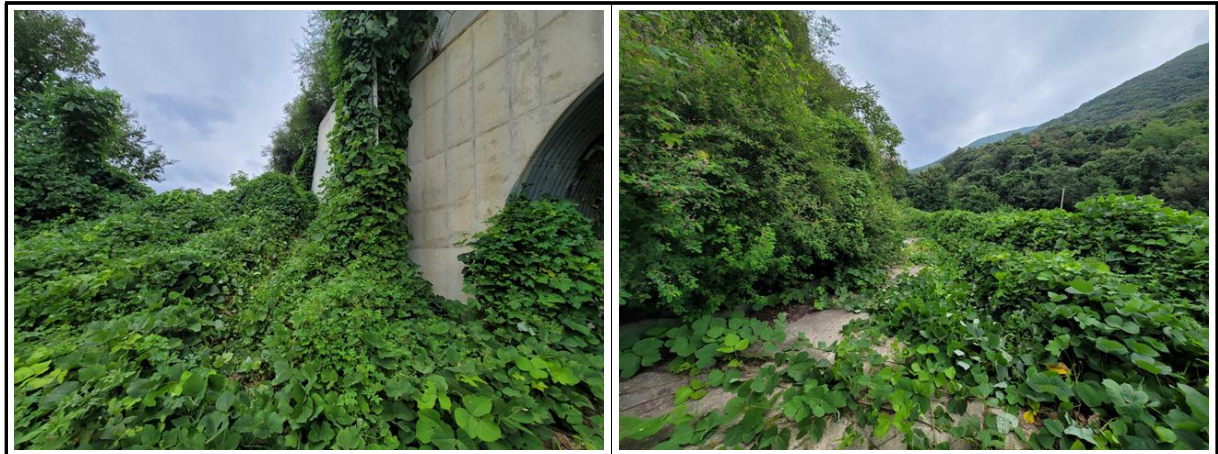
본 옹벽은 포장(콘크리트), 비포장이 혼합된 상태로 세굴, 침하, 유실, 옹벽밀림 등에 대해 면밀한 조사를 실시하였으며, 주요 손상 및 조사결과는 다음과 같다.

- 지반, 기초부에 대한 현장조사 결과, 침하, 활동, 전도 등 구조적인 손상결함 및 세굴이 없는 양호한 상태로 조사되었다.

- 지반, 기초부에 대한 현장조사 결과, 점검 당시에 침하, 활동, 전도 등 구조적인 손상결함 및 세굴이 없는 양호한 상태로 신규 손상 등은 조사되지 않았으나 주기적인 점검을 통하여 지반, 기초부의 손상발생 여부 확인 등의 유지관리가 필요하고, 점검당시 전면부에 국부적으로 과도한 식생이 산재하고 있는 것으로 확인되어 시설물의 원활한 유지관리를 위한 정비가 필요할 것으로 사료된다.

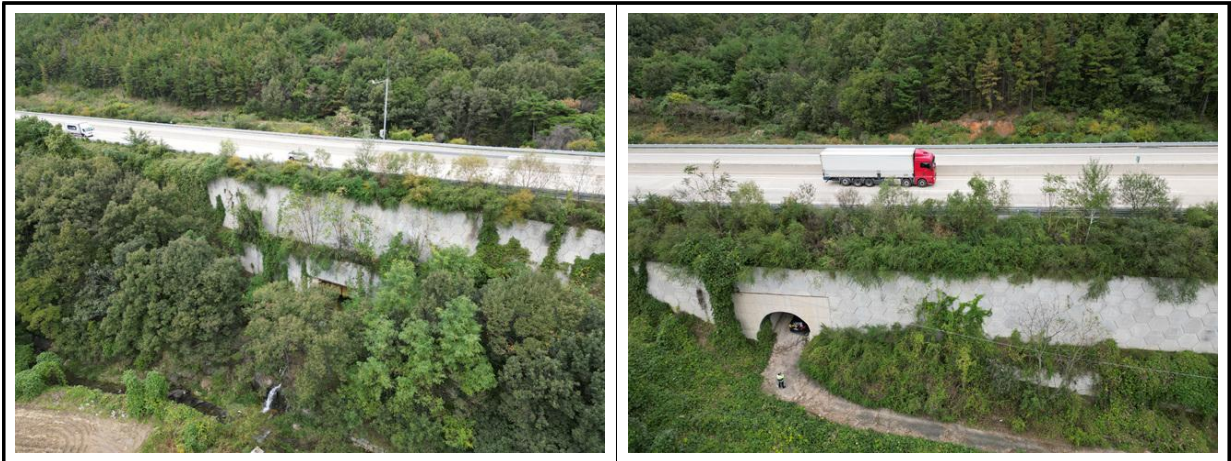
본 보강토 용벽은 2단으로 구성되어 있고, 시공이음부 및 이질재접합부(콘크리트)는 없는 단일구조체로 연속화되어 시공되어 있는 상태이며, 패널식 보강토용벽으로 패널의 파손 및 손상, 균열, 유실, 이격 등에 대해 면밀한 조사를 실시하였다.

- 전면부에 대한 현장조사 결과, 전면부 패널은 손상이 없는 양호한 상태로 조사되었으며, 구조적인 손상결함 또한 발생하지 않은 것으로 확인되었다.

- 전면부에 대한 현장조사 결과, 조사 당시에 전면부 패널은 손상이 없는 양호한 상태로 조사되었으며, 구조적인 손상결함 또한 발생하지 않은 것으로 확인되었으나 주기적인 점검을 통하여 전면부의 손상발생 여부 확인 등의 유지관리가 필요하고, 점검당시 전면부에 국부적으로 과도한 식생이 산재하고 있는 것으로 확인되어 시설물의 원활한 유지관리를 위한 정비가 필요할 것으로 사료된다.

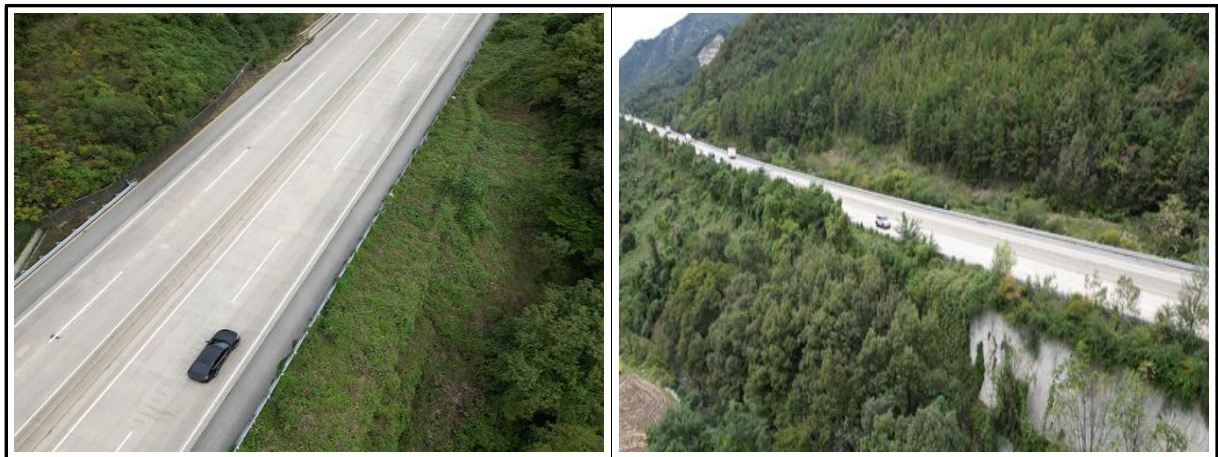
본 보강토 옹벽 내의 배수시설을 확인한 결과, 옹벽 상단부에는 배수로(측구)가 옹벽의 시점에서 종점부로 설치되어 있으며, 상단(2단)의 토공 경사면에서 배출되는 지표수 등을 원활하게 배수토록 설치되어 있는 상태이다.

- 주변영향인자에 대한 현장조사 결과, 옹벽 상부 배수로(측구)에 별도의 손상은 조사되지 않았으며, 상부 성토부, 도로 포장부에도 성토부 내의 침식, 유실 등의 손상이 없는 상태로 전반적으로 양호한 상태를 유지하고 있는 것으로 조사되었다.

- 주변영향인자에 대한 현장조사 결과, 용벽 상부 배수로(측구)에 별도의 손상은 조사되지 않았으나, 상부 배수로 설치부에 과도한 식생이 산재하여, 추후 원활한 점검을 위한 정비 등의 조치가 필요하고, 상부 성토부, 도로 포장부에도 성토부 내의 침식, 유실 등의 손상이 없는 상태로 전반적으로 양호한 상태를 유지하고 있는 것으로 조사되었으나 주기적인 점검을 통하여 신규손상 발생여부 확인 등의 유지관리가 필요할 것으로 사료된다.

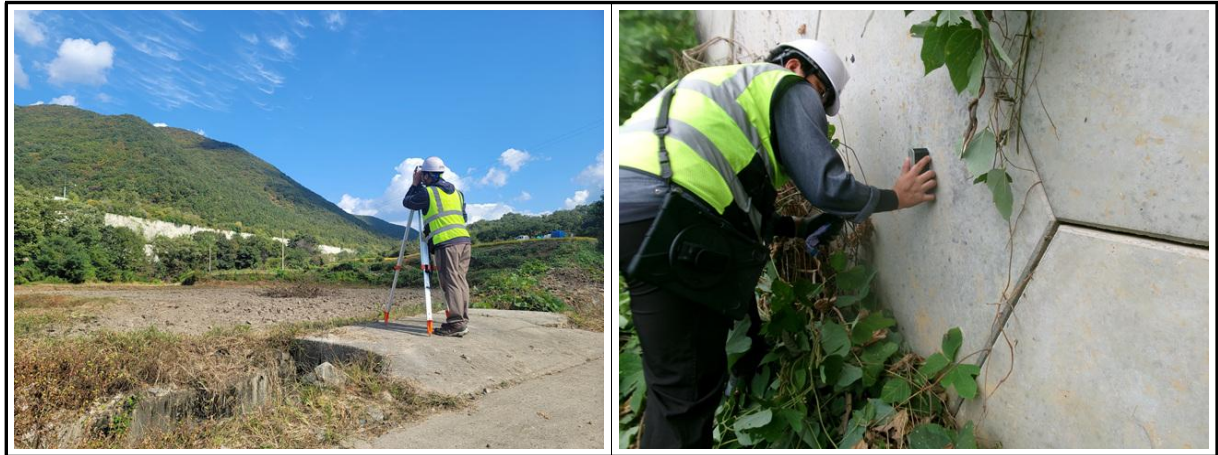
금회 2중 성능평가 대상시설물(패널식 용벽 01)은 광파기, 클리노미터, 경사계 등을 이용하여 선형 및 수준측량, 경사도를 측정을 하였으며, 전차 정밀안전점검의 측정된 값과 금회 2중 성능평가의 측정값을 비교 검토하여 침하 및 활동에 대해 검토하였다.

설계도서 및 초기점검과 비교하여 검토한 결과, 측량결과 값에 미소한 차이가 확인되었으며, 이는 측량기기 오차, 측량기기 사용 종류 및 측정위치의 차이와 측량시 발생할 수 있는 오차내로서, 검토한 결과 침하, 전도, 활동에 의한 문제는 없는 것으로 검토되었고, 전회 점검과의 비교값 또한 측정 위치에 의한 차이는 있지만 사용성에 영향을 미칠만한 차이는 아닌 것으로 확인되었다.
