## 제68장 패널식 옹벽 02

본 시설물은 대구광역시 군위군 소보면 달산리(상주영천고속도로 25.414~25.852km)에 위치한 2종 시설물로서 연장 438.0m, 지면노출높이 15.0m의 패널식 보강토옹벽이다.

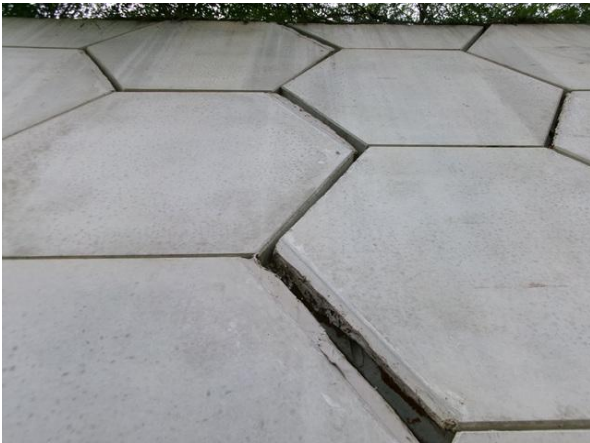
S11 2단 판넬 파손 및 이격(L=5.0m)

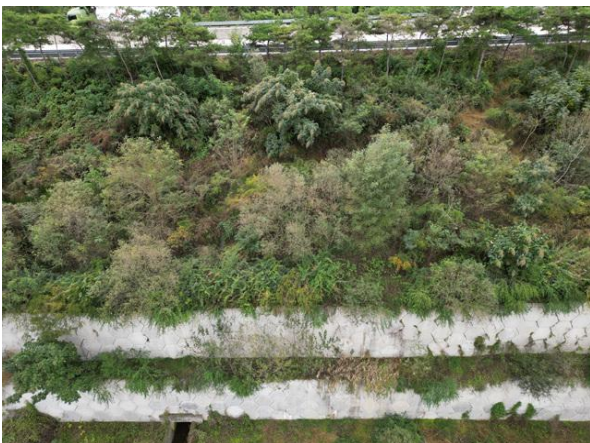
상부 성토부 상태현황

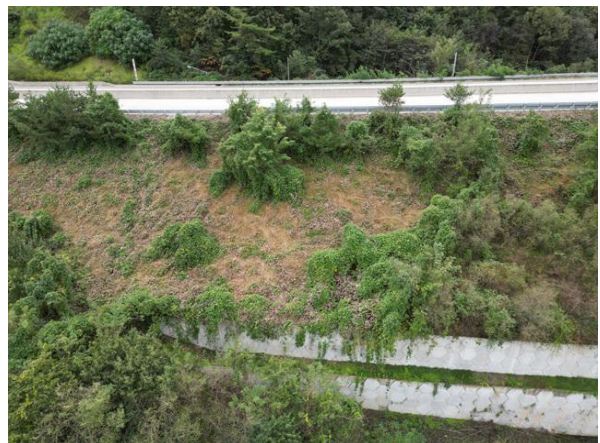
상부 성토부 상태현황
