- 70.1 시설물 개요
- 70.2 자료수집 및 분석
- 70.3 현장조사
- 70.4 콘크리트 재료시험 조사
- 70.5 안전성능 평가
- 70.6 내구성능 평가
- 70.7 종합평가
- 70.8 유지관리 전략 제안
- 70.9 종합결론

## 70.1.2 위치도 및 전경사진

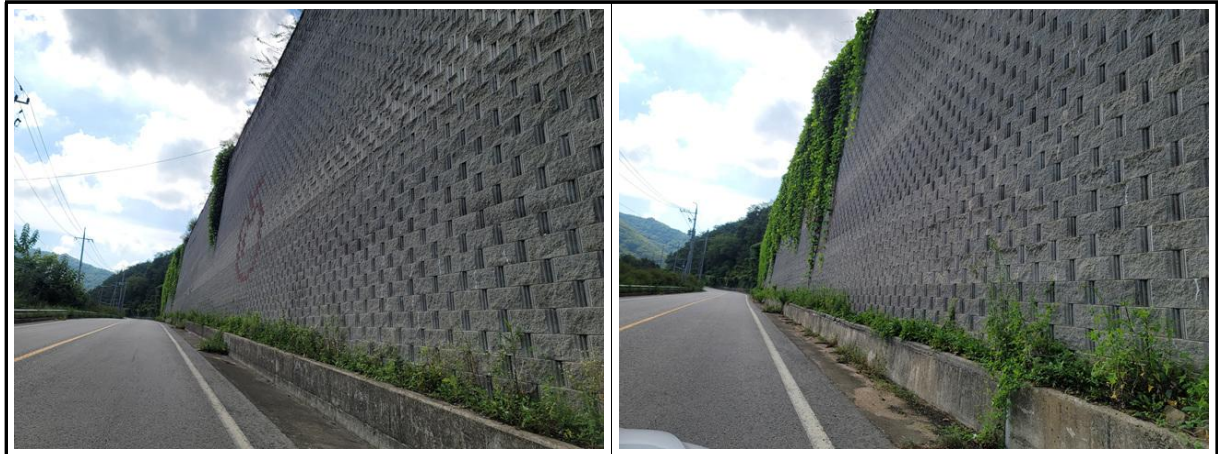
본 옹벽의 기초부가 포장(아스팔트)인 상태로 세굴, 침하, 유실, 옹벽밀림 등에 대해 면밀한 조사를 실시하였고, 주요 손상 및 조사결과는 다음과 같다.

- 지반, 기초부에 대한 현장조사 결과, 침하, 활동, 전도 등 구조적인 손상결함 및 세굴이 없는 양호한 상태로 조사되었으나, 하부 방호벽 파손이 조사되었다.

- 지반, 기초부에서 조사된 하부 방호벽 파손의 경우 외부충격에 의한 손상으로 손상 발생이후 발생한 손상으로 인한 추가적인 손상은 확인되지 않았고, 침하, 활동, 전도 등 구조적인 손상 결함 및 세굴이 없는 양호한 상태로 조사되었다. 이에 발생한 손상에 대하여 단면보수 등의 보수를 실시하고, 주기적인 점검을 통하여 지반, 기초부의 손상발생 여부 확인 등의 유지관리가 필요할 것으로 사료된다.

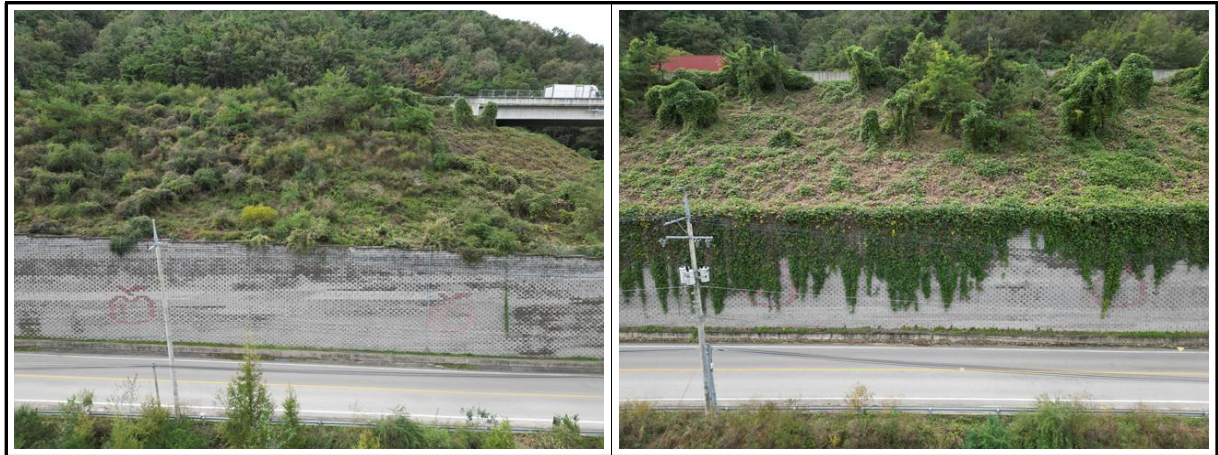
블럭식 보강토옹벽으로 블록의 파손 및 손상, 균열, 유실, 이격 등에 대해 면밀한 조사를 실시하였다. 보강토 옹벽은 1단으로 구성되어 있고, 시공이음부 및 이질재접합부(콘크리트)는 없는 단일 구조체로 연속화되어 시공되어 있는 상태이며, 주요 손상 및 조사결과는 다음과 같다.

- 전면부에 대한 현장조사 결과, 유실, 이격 등은 조사되지 않았으나, 전면부에 블럭 균열, 블럭 파손, 백태, 배부름 등의 손상이 조사되었다.

- 전면부에서 조사된 블록 균열, 백태, 배부름의 경우 시공미흡, 공용기간증가, 열화 등에 의한 손상으로 점검당시 손상의 정도가 경미하고 구조적인 결함은 아닌 것으로 확인되었다. 이에 즉각적인 보수를 실시하기 보다는 주기적인 점검을 통한 유지관리를 실시하고 손상의 진전시 표면처리 등의 적절한 보수공법을 선정하여 일괄보수를 실시하는 것이 바람직하며, 배부름의 경우 현재 유지관리 업체에서 지속적인 계측을 하고 있는 중이므로 배부름은 주기적인 점검 및 계측으로 진전이 확인되면 보강 등의 유지관리가 필요할 것으로 사료된다.
- 조사된 블록 파손의 경우 외부충격, 시공미흡 등에 의한 손상으로 유추되며, 점검당시 구조적인 영향을 미치는 결함은 아닌 것으로 확인되었으나 발생부위가 옹벽의 최하단에 발생하여 지속적인 압력을 받는 위치로 부재의 내구성 확보 및 안전성을 위한 단면보수 등의 보수를 실시하고 손상의 재발생 여부를 확인하는 유지관리가 필요할 것으로 사료된다.

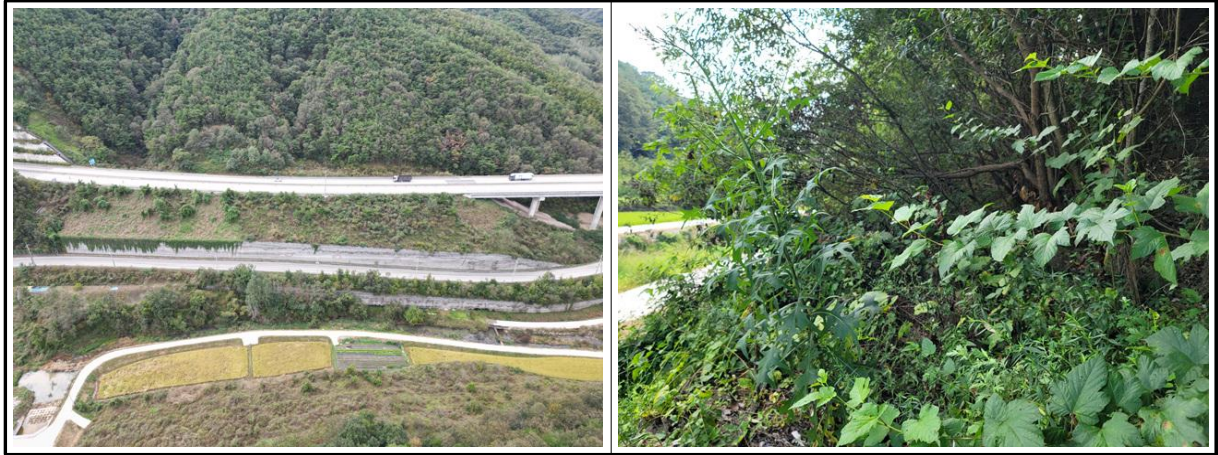
보강토 용벽 내의 배수시설을 확인한 결과, 용벽 상단부에는 배수로(측구)가 설치되어 있으며, 상단의 토공 경사면에서 배출되는 지표수 등을 원활하게 배수토록 설치되어 있는 상태이다. 상단의 배수로는 용벽의 시점 및 종점부의 측구로 시공되어 있는 상태이다.

- 주변영향인자에 대한 현장조사 결과, 상단배수로의 일부구간에서 기존 손상인 배수로 균열, 배수로 파손 등이 확인 되었고, 금회 점검에서 신규손상은 조사되지 않았다. 또한 상부 성토부, 상부 도로 포장부의 경우 드론, 도보로 점검을 실시한 결과 성도부 내의 침식, 유실 등의 손상이 없는 상태로 전반적으로 양호한 상태를 유지하고 있는 것으로 조사되었다.

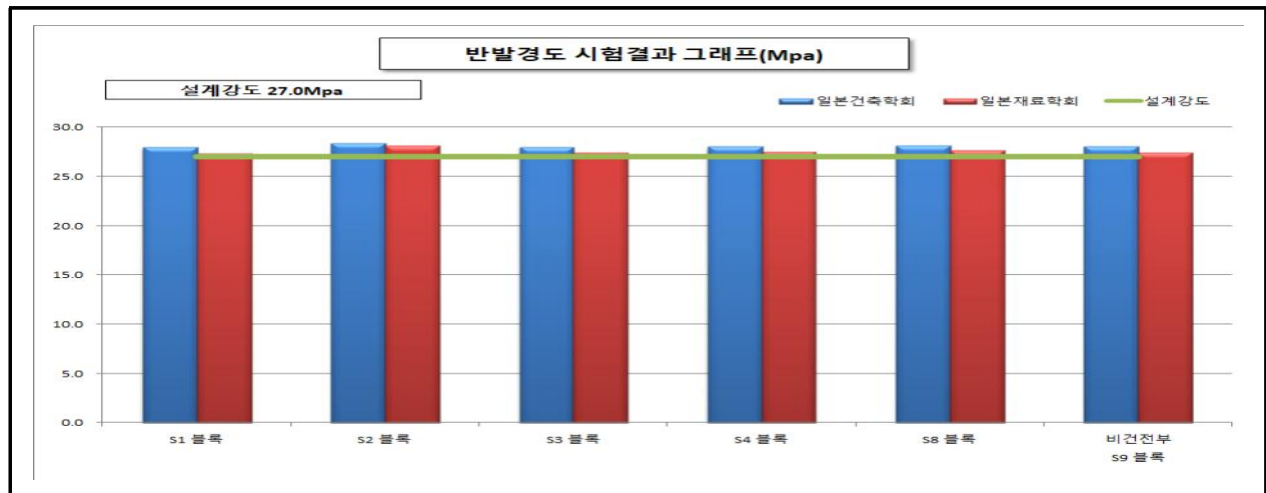
【그림 70.8】 반발경도시험 측정결과

- 반발경도법에 의한 압축강도 측정결과 27.9~28.4MPa로 측정되었으며, 설계기준압축강도(27.0 MPa)를 100%이상 상회하는 것으로 검토되었고, 전개소에서 설계기준강도를 상회하므로 콘크리트의 내구성능이 양호한 상태인 것으로 판단된다. 따라서, 콘크리트 강도는 공용년수 경과에 따른 강도저하가 없는 것으로 조사되었다.

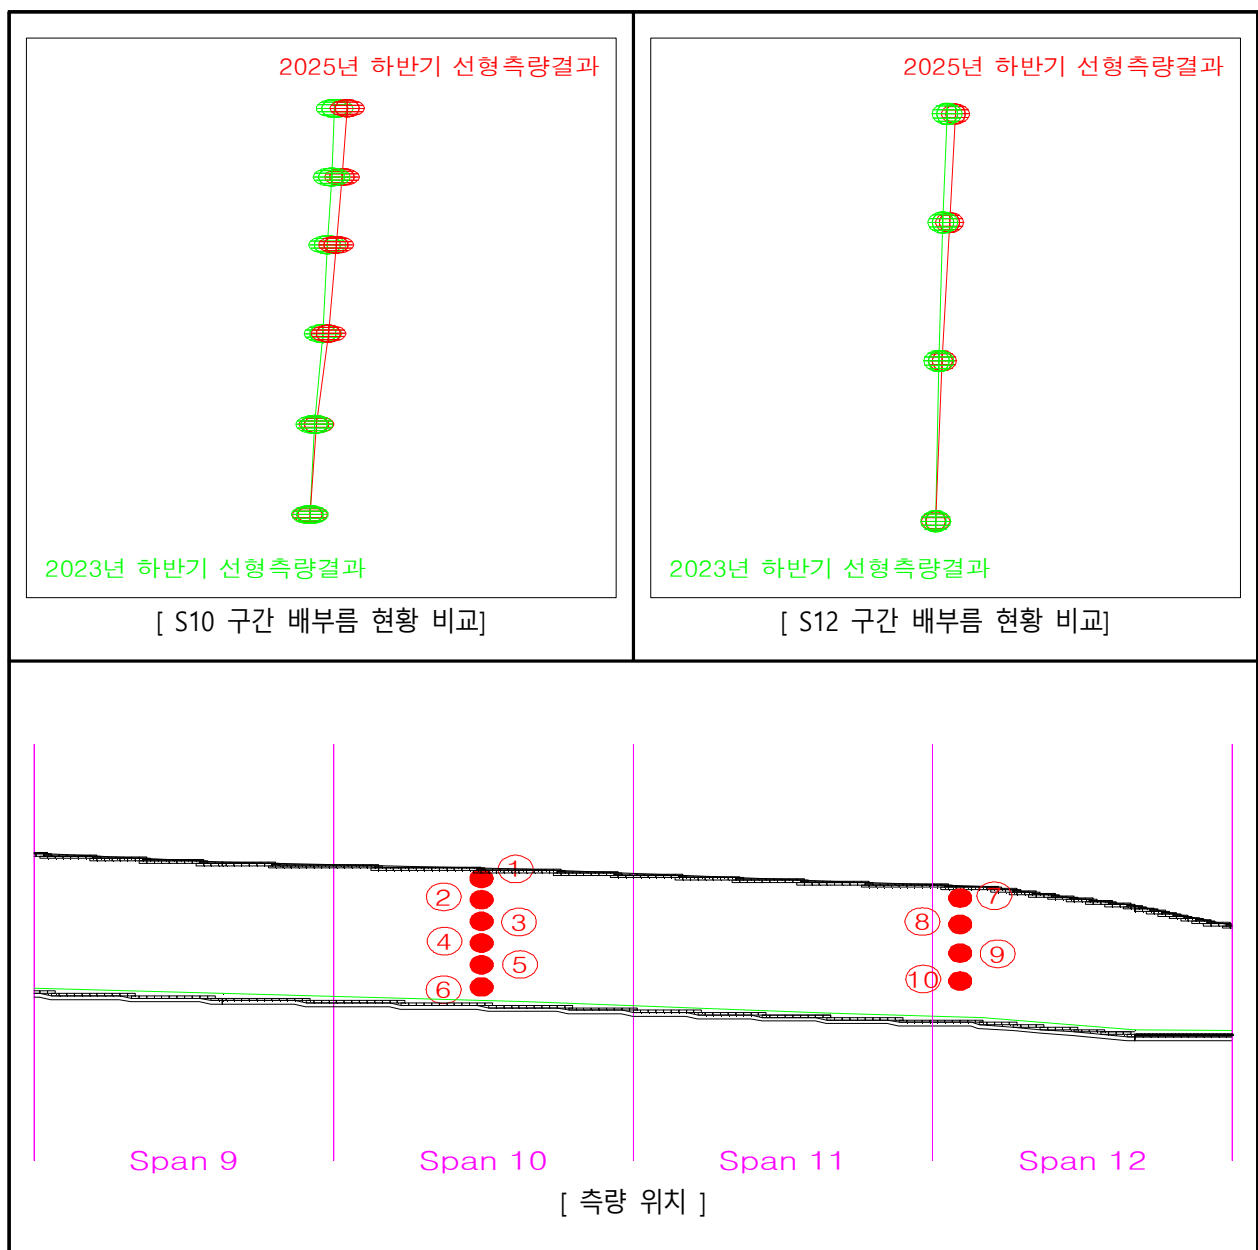
【그림 70.10】 배부름 측량 결과 및 비교

설계도서 및 초기점검과 비교하여 검토한 결과, 측량결과 값에 미소한 차이가 확인되었으며, 이는 측량기기 오차, 측량기기 사용 종류 및 측정위치의 차이와 측량시 발생할 수 있는 오차내로서, 검토한 결과 침하, 전도, 활동에 의한 문제는 없는 것으로 검토되었고, 배부름 구간의 경우 안전등급이 b등급으로 측정되었다. 금회 점검시 사용성에는 문제가 없는 상태이나 주기적인 점검을 통한 유지관리가 필요하다. 전회 점검과의 비교값 또한 측정 위치에 의한 차이는 있지만 사용성에 영향을 미칠만한 차이는 아닌 것으로 확인되었다.

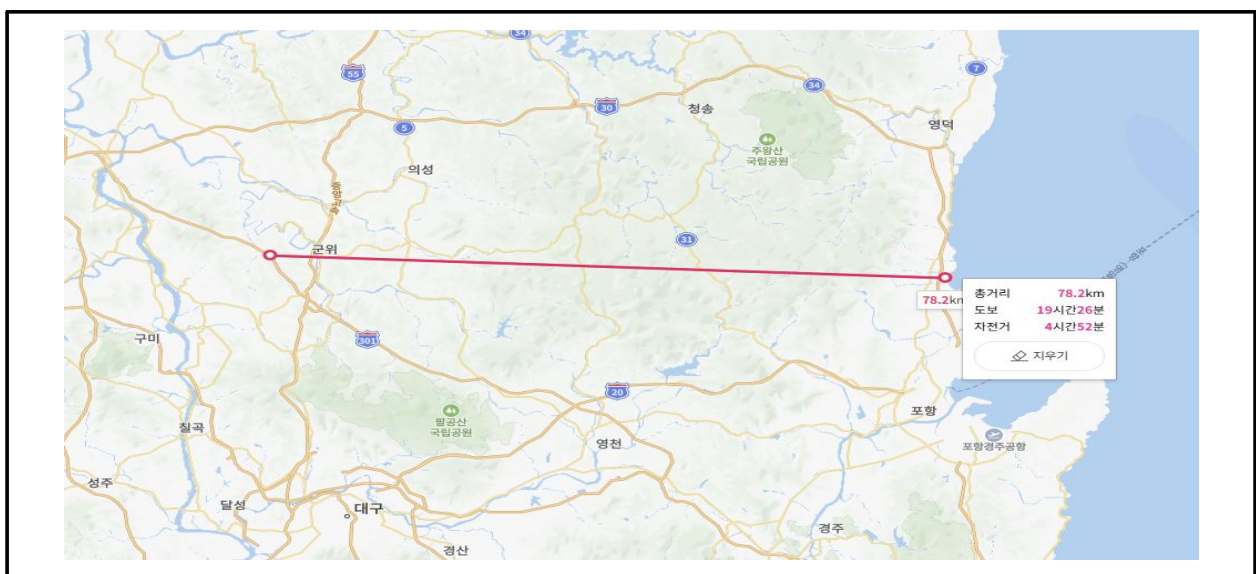
【그림 70.14】 위치도

대상교량은 대구광역시 군위군 소보면 산법리에 위치하며, 동해안으로부터 약 78.2km 떨어진 위치에 시공된 것으로 확인되었다.

해안거리에 따른 비래염분 염해환경 평가결과, 동해안으로부터 교량까지의 거리가 500m 초과로 평가등급은 A등급으로 분석되었다.
