## 제71장 패널식 용벽 05

### 71.1. 시설물 개요

본 시설물은 대구광역시 군위군 소보면 산법리(상주영천고속도로 31.230~31.335km)에 위치한 2종 시설물로서 연장 155.0m, 지면노출높이 25.5m의 패널식 보강토 용벽이다.

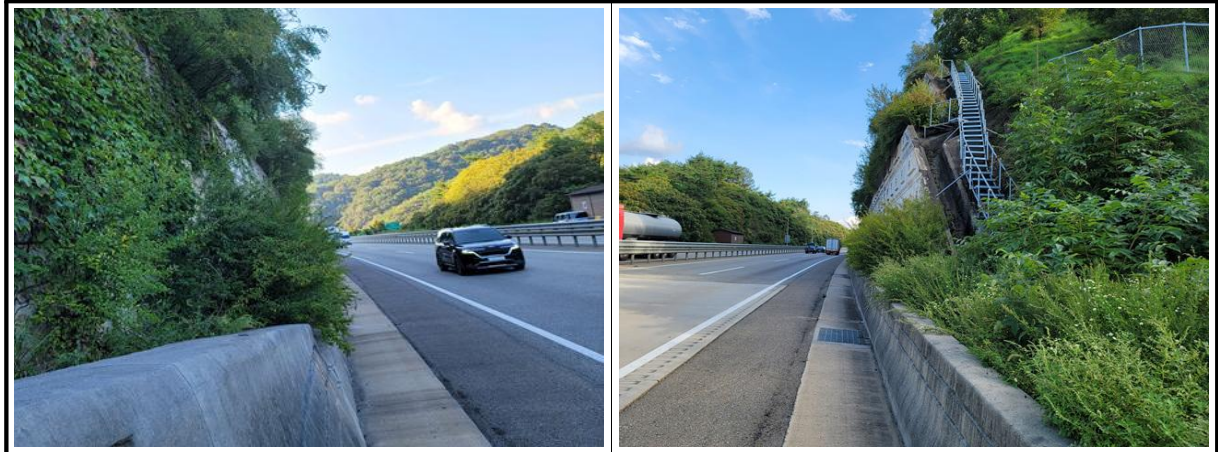
본 응벽의 기초부가 본선 포장(아스팔트)인 상태이다.

- 지반, 기초부에 대한 현장조사 결과, 침하, 활동, 전도 등 구조적인 손상결함 및 세굴이 없는 양호한 상태로 조사되었고, 하부 도로 포장부에도 손상이 없는 양호한 상태로 조사되었다.

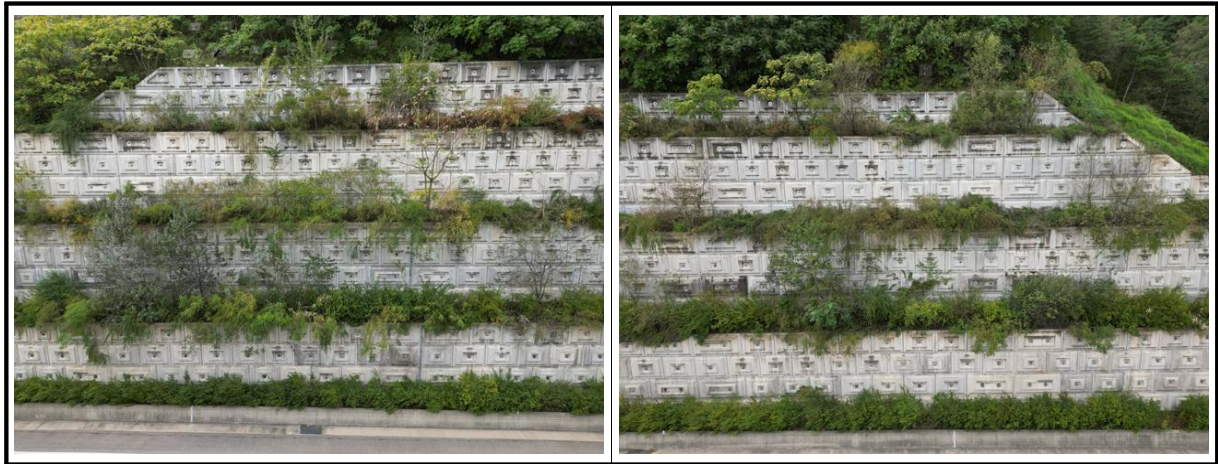
패널식 보강토옹벽으로 패널 파손 및 손상, 균열, 유실, 이격 등에 대해 면밀한 조사를 실시하였다. 보강토 옹벽은 4단으로 구성되어 있고, 시공이음부 및 이질재접합부(콘크리트)는 없는 단일구조체로 연속화되어 시공되어 있는 상태이며, 주요 손상 및 조사결과는 다음과 같다.

- 전면부에 대한 현장조사 결과, 판넬 백태(표면열화), 앵커캡 파손, 판넬 파손, 판넬 들뜸 등의 손상이 조사되었다.

- 전면부에서 조사된 패널 파손, 들뜸의 경우 외부충격, 시공미흡, 공용기간 증가, 우수유입, 동결융해 등 복합적인 원인에 의한 손상으로 추정되며, 구조물 사용성에 영향을 주는 구조적인 손상은 아닌 것으로 판단된다. 이에 부재의 내구성 확보 차원의 단면보수 등의 보수조치가 필요하다.
- 조사된 앵커캡 파손의 경우 외부충격, 시공미흡, 공용기간 증가 등으로 인한 손상으로 앵커부의 우수유입을 방지 및 내구성 확보차원의 정비 등의 조치가 필요하다.
- 조사된 패널 백태(표면열화)의 경우 공용기간 증가, 우수, 열화 등으로 인한 손상으로 구조물에 영향을 미치는 손상은 아니며, 이에 즉각적인 보수를 실시하기보다는 주기적인 점검을 통한 유지관리를 실시하고 손상의 진전시 표면처리 등 적절한 보수공법을 선정하여 조치를 취하는 것이 바람직할 것으로 사료된다.
- 용벽 상부 및 전면부에 과도한 식생이 산재하여, 추후 원활한 점검을 위한 정비 등의 조치가 필요하다.

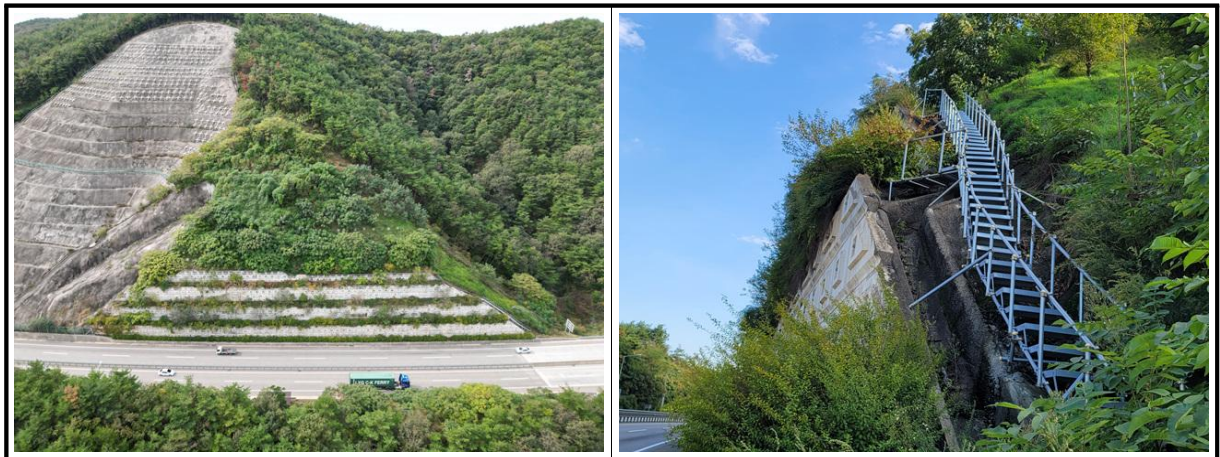
보강토 옹벽 내의 배수시설을 확인한 결과, 옹벽 상단부에는 배수로(측구)가 설치되어 있으며, 상단(4단)의 절토부 경사면에서 배출되는 지표수 등을 원활하게 배수토록 설치되어 있는 상태이다. 상단의 배수로는 옹벽의 시점 및 종점부의 측구로 시공되어 있는 상태이다. 본 패널식 옹벽 상단부는 절토사면으로 이루어져 있으며, 급격한 사면구배의 변화 및 사면손상 등은 없는 것으로 조사되었다.

- 주변영향인자에 대한 현장조사 결과, 기존 자료에 배수시설 배수로 균열, 들뜸, 이격 등의 손상이 확인되었으나 금회 점검에서 상부 배수로는 접근이 불가능한 것으로 조사되었다. 또한 상부 절토부 내의 침식, 유실 등의 손상이 없는 상태로서 전반적으로 양호한 상태를 유지하고 있는 것으로 조사되었다.

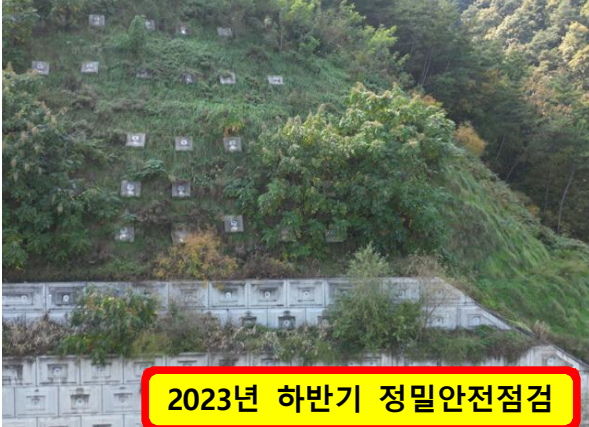
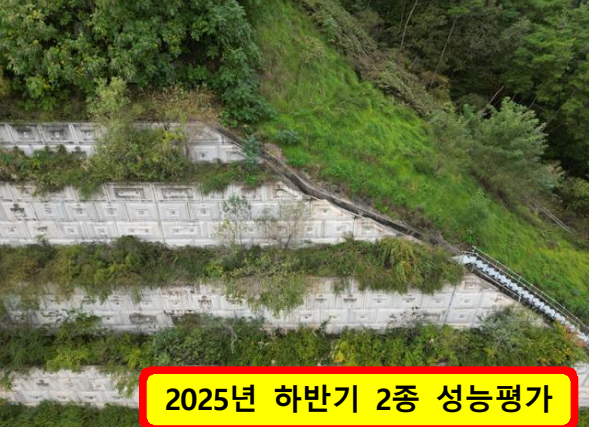
| <table border="1"> <tr> <td>현 황</td><td>· 옹벽 상부 절토사면 현황</td></tr> <tr> <td>원 인</td><td>· -</td></tr> <tr> <td>대 책</td><td>· -</td></tr> </table> | 현 황 | · 옹벽 상부 절토사면 현황 | 원 인 | · - | 대 책 | · - | <table border="1"> <tr> <td>현 황</td><td>· 옹벽 상부 절토사면 현황</td></tr> <tr> <td>원 인</td><td>· -</td></tr> <tr> <td>대 책</td><td>· -</td></tr> </table> | 현 황 | · 옹벽 상부 절토사면 현황 | 원 인 | · - | 대 책 | · - |

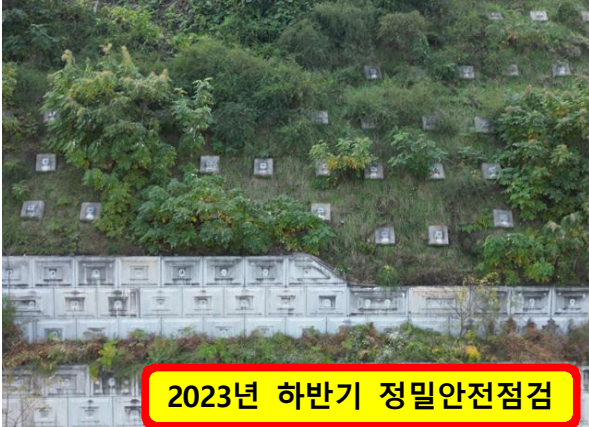
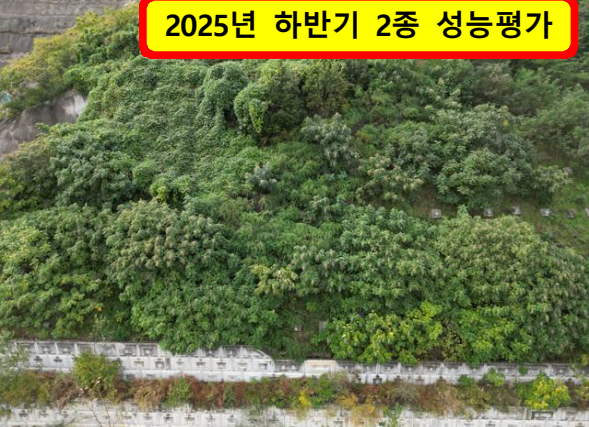
| <table border="1"> <tr> <td>현 황</td><td>· 옹벽 상부 절토사면 현황</td></tr> <tr> <td>원 인</td><td>· -</td></tr> <tr> <td>대 책</td><td>· -</td></tr> </table> | 현 황 | · 옹벽 상부 절토사면 현황 | 원 인 | · - | 대 책 | · - | <table border="1"> <tr> <td>현 황</td><td>· 옹벽 상부 절토사면 현황</td></tr> <tr> <td>원 인</td><td>· -</td></tr> <tr> <td>대 책</td><td>· -</td></tr> </table> | 현 황 | · 옹벽 상부 절토사면 현황 | 원 인 | · - | 대 책 | · - |

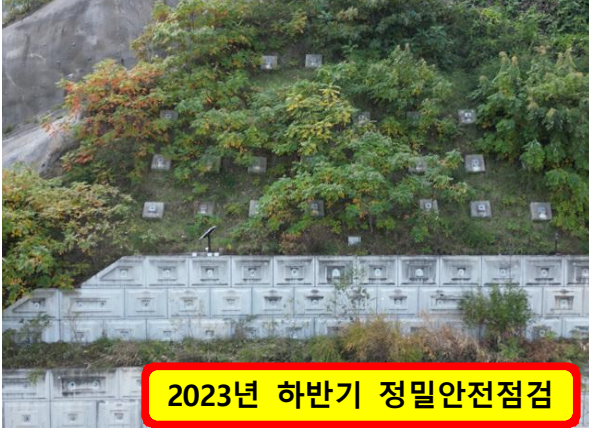
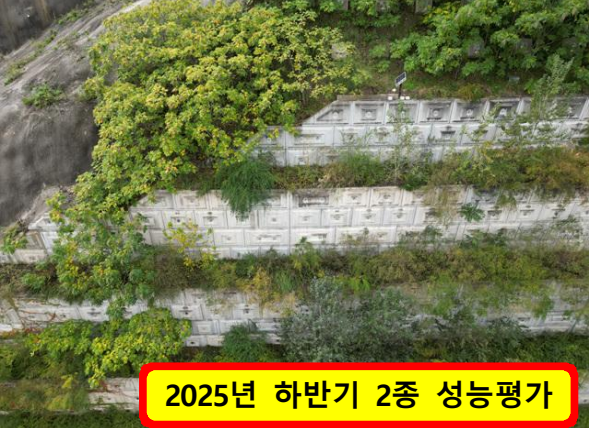
| <table border="1"> <tr> <td>현 황</td><td>· 옹벽 상부 절토사면 현황</td></tr> <tr> <td>원 인</td><td>· -</td></tr> <tr> <td>대 책</td><td>· -</td></tr> </table> | 현 황 | · 옹벽 상부 절토사면 현황 | 원 인 | · - | 대 책 | · - | <table border="1"> <tr> <td>현 황</td><td>· 옹벽 상부 절토사면 현황</td></tr> <tr> <td>원 인</td><td>· -</td></tr> <tr> <td>대 책</td><td>· -</td></tr> </table> | 현 황 | · 옹벽 상부 절토사면 현황 | 원 인 | · - | 대 책 | · - |

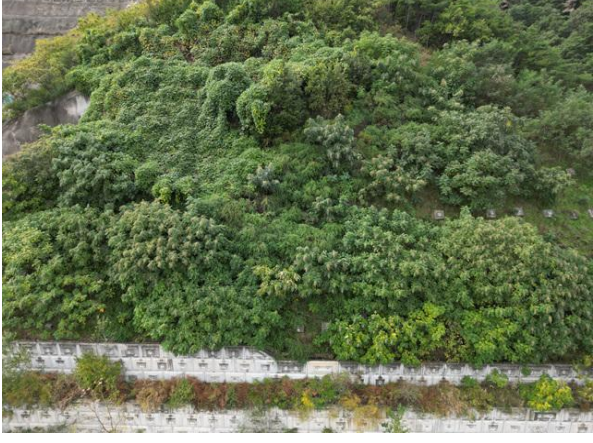
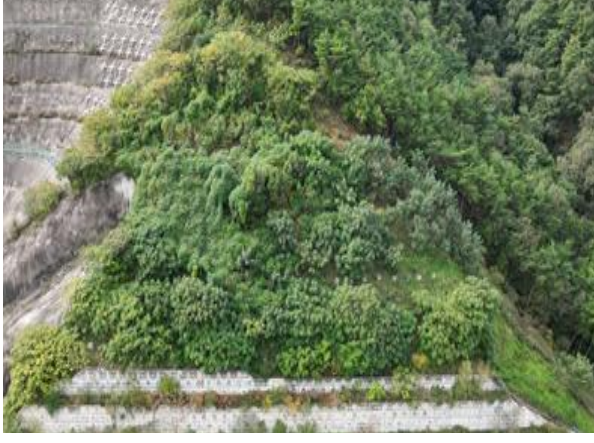
| 주변영향인자(상부 절토사면부) 상태현황 | 주변영향인자(상부 절토사면부) 상태현황 |

- 주변영향인자(배수시설)에서 조사된 배수로 균열, 배수로 이격, 배수로 들뜸의 경우 건조수축 및 거푸집 조기탈거, 시공미흡, 공용기간 증가 등에 의한 손상으로 유추되며, 금회 점검에서 배수로 들뜸, 균열은 상부 절토사면부의 과도한 식생으로 인하여 손상부에 접근이 불가한 것으로 조사되었다. 이외 손상인 배수로 이격의 경우 손상의 진전이 없는 상태로 손상이 확인되어 주기적인 점검을 통한 유지관리를 실시하는 것이 바람직할 것으로 사료되고, 배수로 들뜸, 균열의 경우 내구성 확보 차원의 단면보수, 표면처리 등의 보수가 필요할 것으로 판단된다.
- 상부 절토사면부의 침식, 유실 등의 손상이 없는 상태로 전반적으로 양호한 상태를 유지하고 있는 것으로 조사되었으나 주기적인 점검을 통하여 손상발생 여부 확인 등의 유지관리가 필요하다. 또한 구조물의 손상 발생여부 확인을 위하여 원활한 점검구역 확보 차원의 응벽 상부 정비가 필요할 것으로 사료된다.

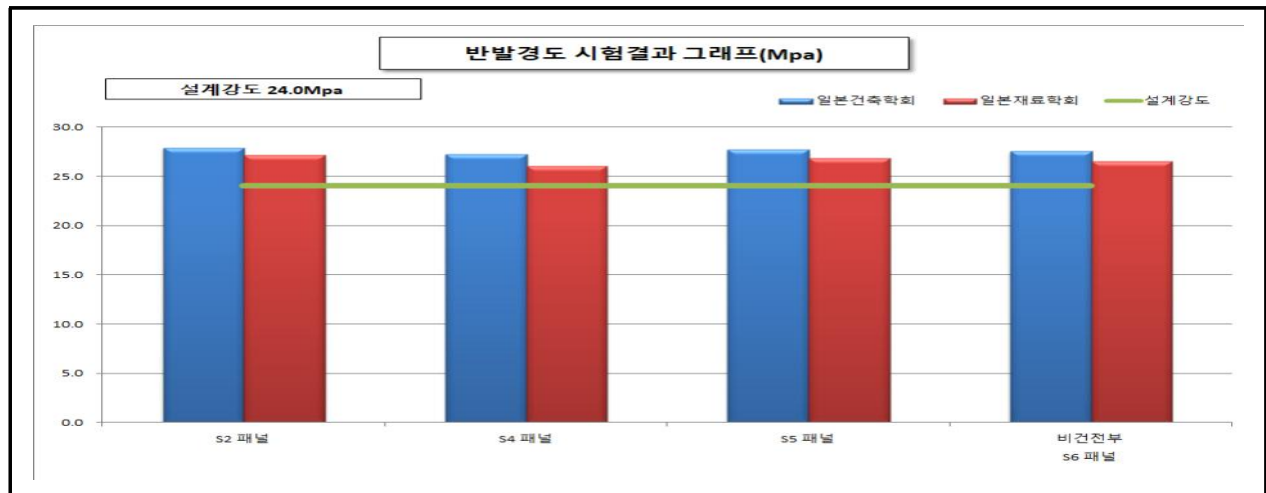
【그림 71.7】 발경도시험 측정결과

- 반발경도법에 의한 압축강도 측정결과 27.2~27.9MPa로 측정되었으며, 설계기준압축강도(24.0 MPa)를 100%이상 상회하는 것으로 검토되었고, 전개소에서 설계기준강도를 상회하므로 콘크리트의 내구성능이 양호한 상태인 것으로 판단된다. 따라서, 콘크리트 강도는 공용년수 경과에 따른 강도저하가 없는 것으로 조사되었다.

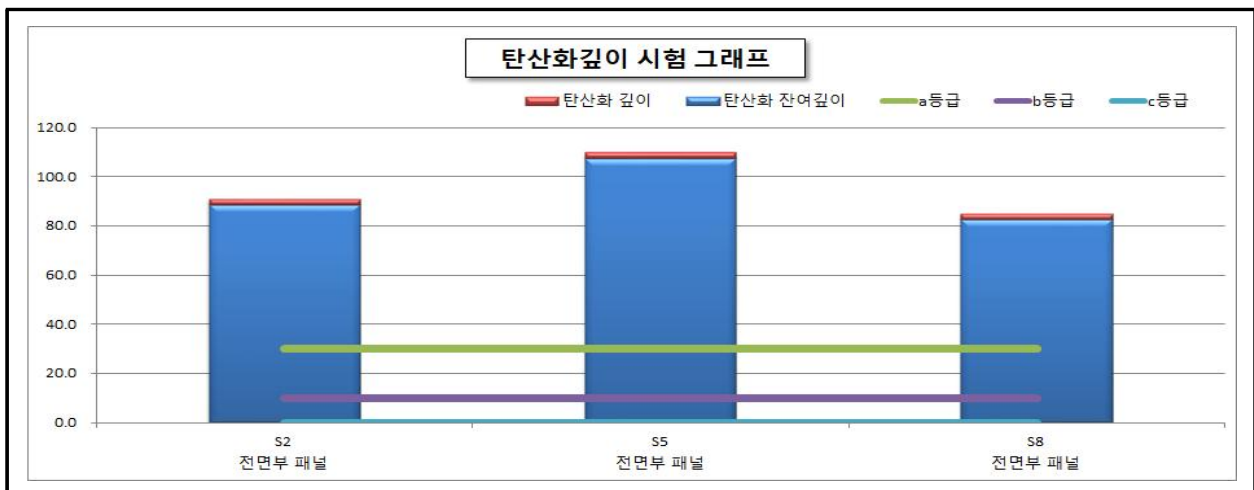
【그림 71.8】 탄산화 깊이 측정결과

- 금회 점검에서 탄산화시험은 총 3개소 시험을 실시하였으며 분석 결과, 전개소 모두“탄산화에 의한 부식발생 우려 없음”인 ‘a’등급으로 평가되었고 100년 이상의 잔존수명을 확보하여 공용상의 문제는 없을 것으로 판단된다.

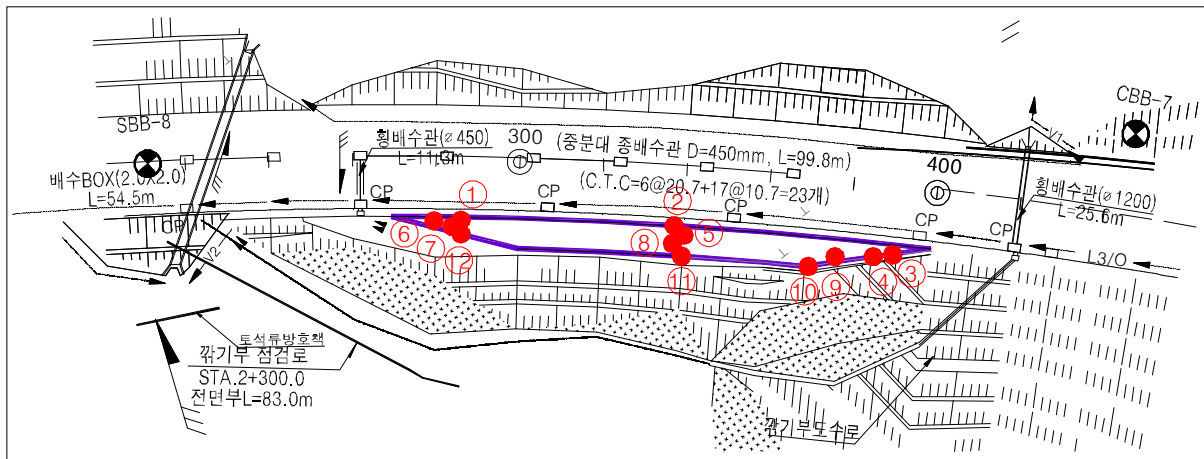
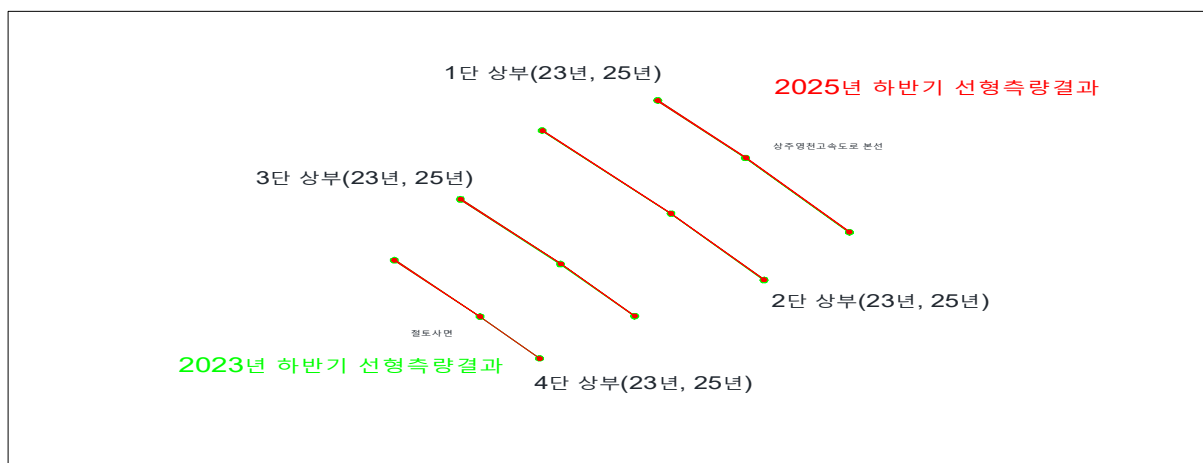
【그림 71.9】 선형측량 결과 및 비교

설계도서 및 초기점검과 비교하여 검토한 결과, 측량결과 값에 미소한 차이가 확인되었으며, 이는 측량기기 오차, 측량기기 사용 종류 및 측정위치의 차이와 측량시 발생할 수 있는 오차내로서, 검토한 결과 침하, 전도, 활동에 의한 문제는 없는 것으로 검토되었고, 전회 점검과의 비교값 또한 측정 위치에 의한 차이는 있지만 사용성에 영향을 미칠만한 차이는 아닌 것으로 확인되었다.
