## 제72장 블록식 옹벽 06

### 72.1. 시설물 개요

본 시설물은 대구광역시 군위군 효령면 내리리(상주영천고속도로 군위 JCT R-A~군위 JCT R-C)에 위치한 2중 시설물로서 연장 184.0m, 지면노출높이 8.4m의 블록식 보강토 옹벽이다.

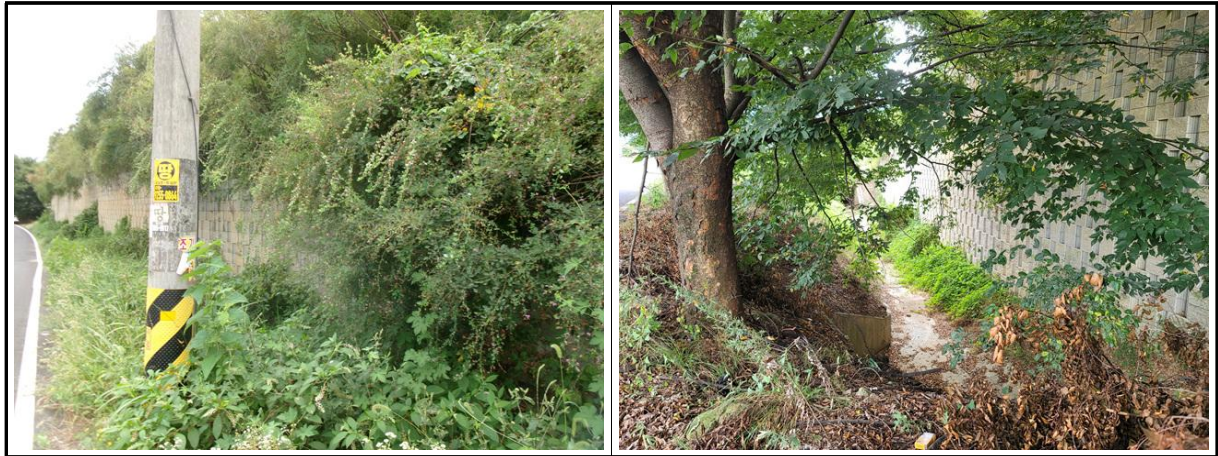
본 응벽은 포장(아스팔트), 비포장이 혼합된 상태로 세굴, 침하, 유실, 응벽밀림 등에 대해 면밀한 조사를 실시하였고, 주요 손상 및 조사결과는 다음과 같다.

- 지반, 기초부에 대한 현장조사 결과, 침하, 활동, 전도 등 구조적인 손상결함 및 세굴이 없는 양호한 상태로 조사되었다.

- 지반, 기초부에 대한 현장조사 결과, 기존손상이 없는 상태로 확인되었고, 금회 점검결과, 침하, 활동, 전도 등 구조적인 손상결함 및 세굴이 없는 양호한 상태로 신규 손상 등은 조사되지 않았으나 주기적인 점검을 통하여 지반, 기초부의 손상발생 여부 확인 등의 유지관리가 필요할 것으로 사료된다.

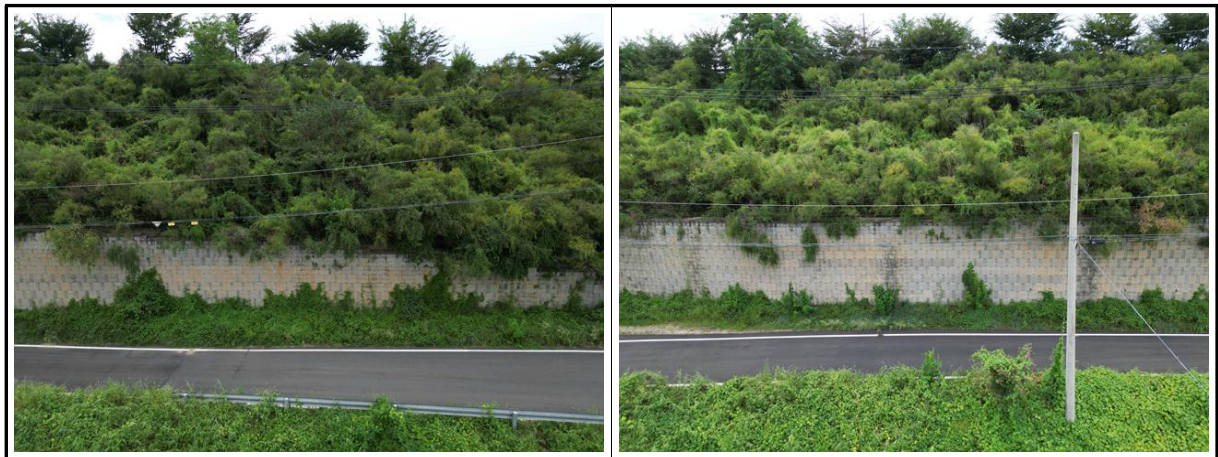
블록식 보강토용벽으로 블록의 파손 및 손상, 균열, 유실, 이격 등에 대해 면밀한 조사를 실시하였다. 보강토 용벽은 1단으로 구성되어 있고, 시공이음부 및 이질재접합부(콘크리트)는 없는 단일 구조체로 연속화되어 시공되어 있는 상태이며, 주요 손상 및 조사결과는 다음과 같다.

- 전면부에 대한 현장조사 결과, 블록 파손, 기울음이 조사되었다.

- 전면부에서 조사된 블록 파손, 기울음의 경우 시공미흡, 우수유입, 토사유실 등 복합적인 원인에 의한 손상으로 판단되며, 기울음은 옹벽의 배면측으로 경미하게 발생하여 전도의 위험은 없는 것으로 측정되었다. 또한 발생한 손상들은 손상의 정도가 경미한 상태로 즉각적인 보수를 요구하기 보다는 주기적인 점검을 통한 유지관리를 실시하고 손상의 진전시 단면보수, 정비 등의 보수조치를 실시하는 것이 바람직할 것으로 사료된다.

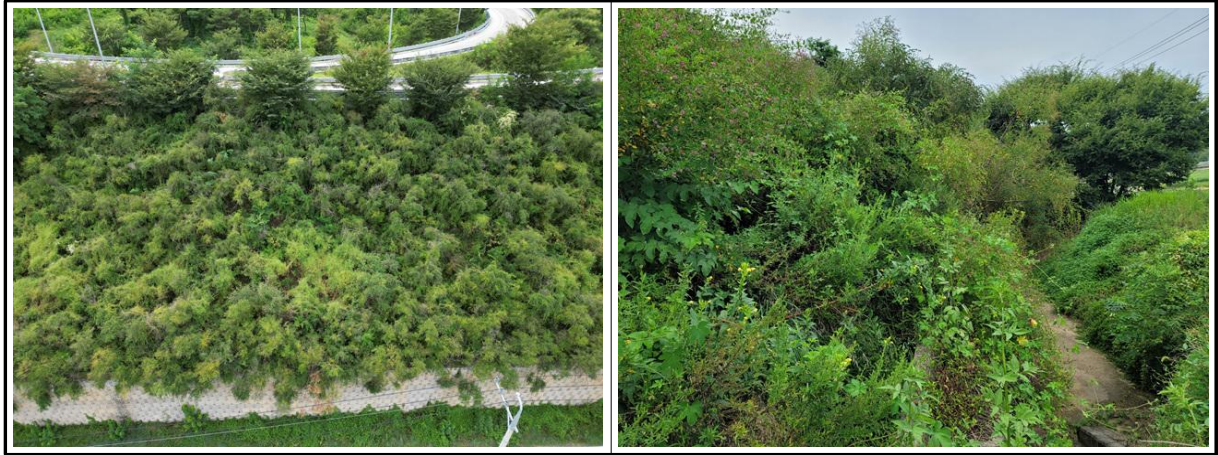
보강토 옹벽 내의 배수시설을 확인한 결과, 옹벽 상단부에는 배수로(측구)가 설치되어 있으며, 상단의 토공 경사면에서 배출되는 지표수 등을 원활하게 배수토록 설치되어 있는 상태이다. 상단의 배수로는 옹벽의 시점 및 종점부의 측구로 시공되어 있는 상태이다.

- 주변영향인자에 대한 현장조사 결과, 상단배수로의 경우 S10에서 배수로 균열이 조사되었고, 상부 성토부, 도로 포장부에도 사면 내의 침식, 유실 등의 손상이 없는 상태로서 전반적으로 양호한 상태를 유지하고 있는 것으로 조사되었다.
