## 제73장 패널식 옹벽 07

### 73.1. 시설물 개요

본 시설물은 대구광역시 군위군 효령면 화계리(상주영천고속도로 49.152~49.320km)에 위치한 2종 시설물로서 연장 173.0m, 지면노출높이 12.0m의 패널식 보강토 옹벽이다.

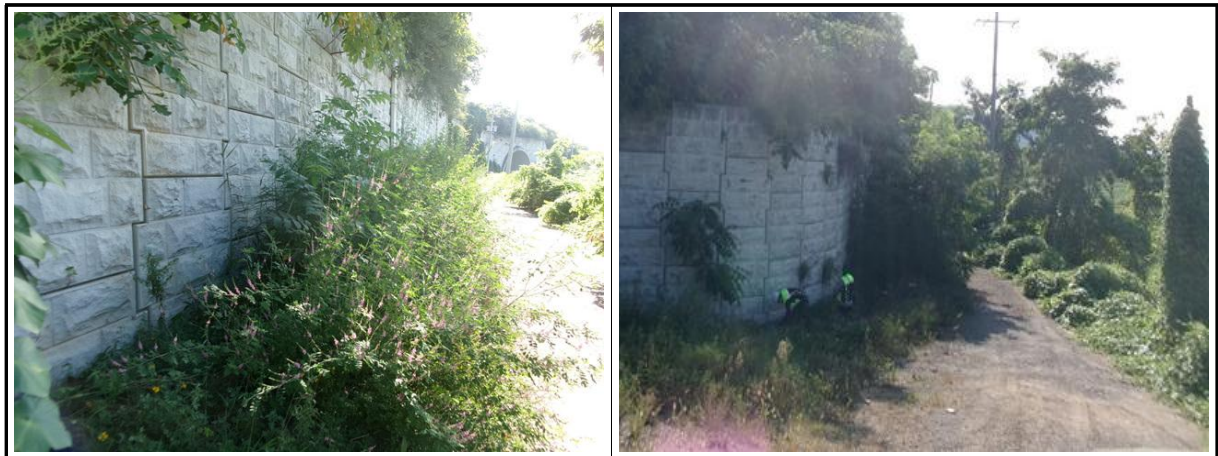
본 옹벽은 기초부가 비포장 및 콘크리트포장인 상태로 세굴, 침하, 유실, 옹벽밀림 등에 대해 면밀한 조사를 실시하였고, 주요 손상 및 조사결과는 다음과 같다.

- 지반, 기초부에 대한 현장조사 결과, 침하, 활동, 전도 등 구조적인 손상결함 및 세굴이 없는 양호한 상태로 조사되었다.

- 지반, 기초부에 대한 현장조사 결과, 점검 당시에 침하, 활동, 전도 등 구조적인 손상결함 및 세굴이 없는 양호한 상태로 신규 손상 등은 조사되지 않았으나 주기적인 점검을 통하여 지반, 기초부의 손상발생 여부 확인 등의 유지관리가 필요할 것으로 사료된다.

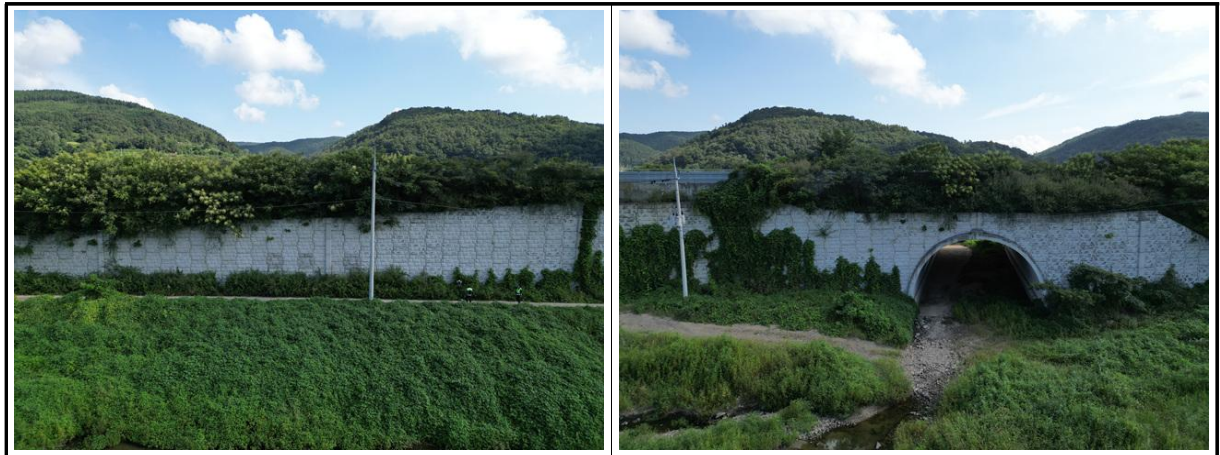
패널식 보강토옹벽으로 패널의 파손 및 손상, 균열, 유실, 이격 등에 대해 면밀한 조사를 실시하였다. 보강토 옹벽은 1단으로 구성되어 있고, 주요 손상 및 조사결과는 다음과 같다.

- 전면부에 대한 현장조사 결과, 전면부에서 판넬 파손, 배부름 등의 손상은 조사되지 않았으나 S2~4구간에 식생이 조사되었다.

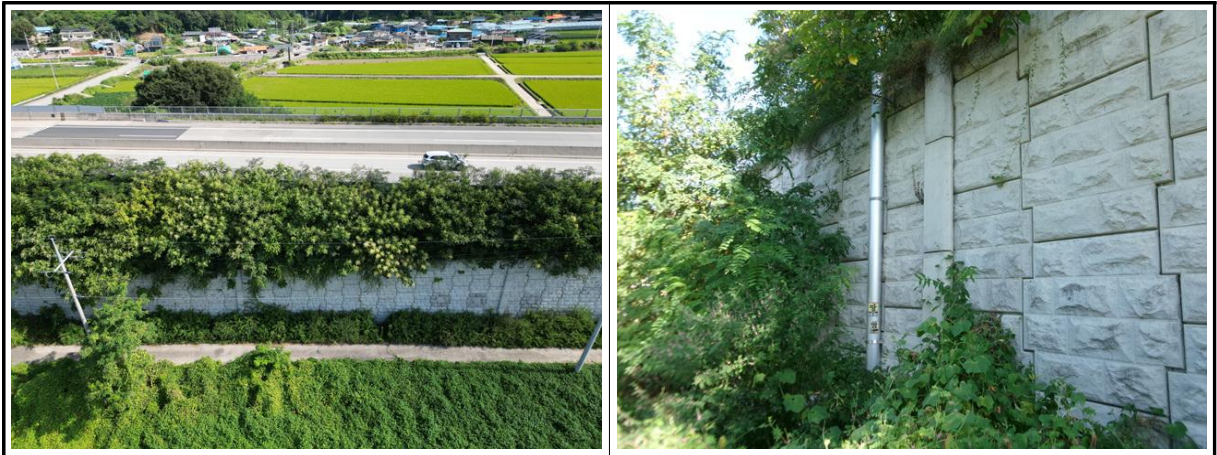
보강토 옹벽 내의 배수시설을 확인한 결과, 옹벽 상단부는 상주영천고속도로 본선에서 배수되는 수직도수로가 전면부 배수관과 연결 시공되어 있으며, 하단에는 시점부 국도 경사로에서 유입되는 우수를 유도하기 위한 배수로가 설치되어 있다. 또한 옹벽을 상단에 배수로(측구)는 시공되어있지 않은 상태이고, 본 패널식 옹벽 상단부는 토공의 성토사면으로 이루어져 있으며, 급격한 사면구배의 변화 및 사면손상 등은 없는 것으로 조사되었다.

- 주변영향인자에 대한 현장조사 결과, 배수시설 및 상부성토부 내의 침식, 유실 등의 손상이 없는 상태로서 전반적으로 양호한 상태를 유지하고 있는 것으로 조사되었다.

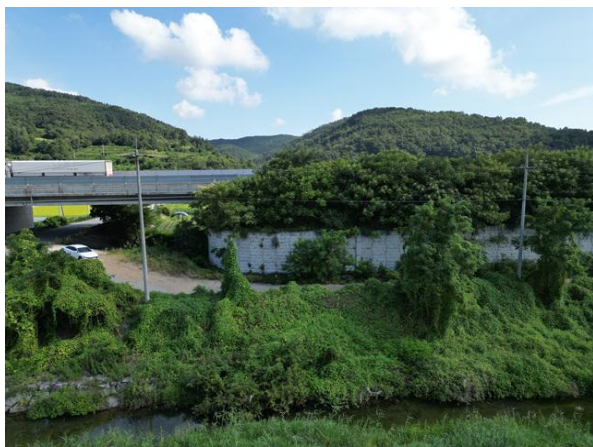
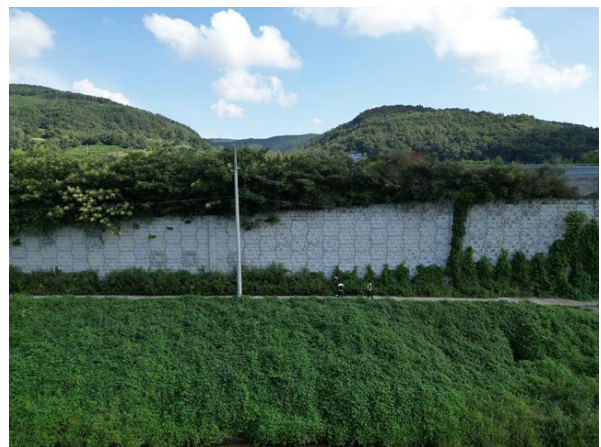
전면부 상태현황

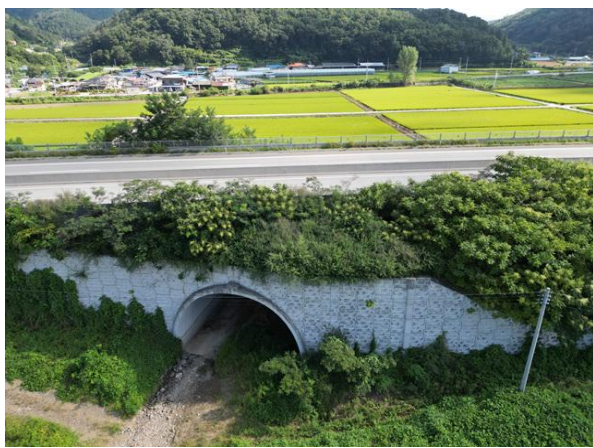
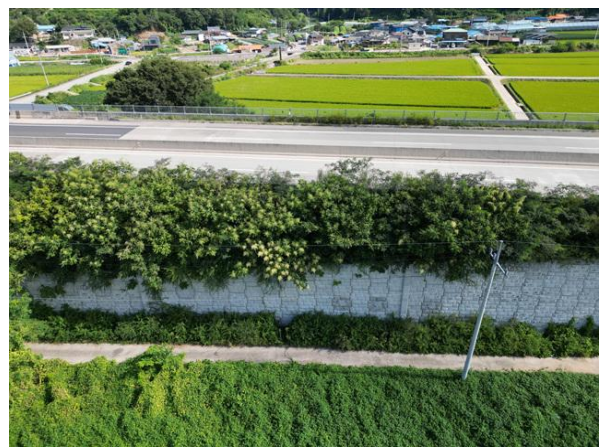
- 주변영향인자에 대한 현장조사 결과, 옹벽 상부 배수로(수직도수로), 전면부 배수관에 별도의 손상은 조사되지 않았으며, 상부성토부에도 성토부 내의 침식, 유실 등의 손상이 없는 상태로 전반적으로 양호한 상태를 유지하고 있는 것으로 조사되었으나 주기적인 점검을 통하여 전면부의 손상발생 여부 확인 등의 유지관리가 필요할 것으로 사료된다.
- 또한 배수로 설치부에 과도한 식생이 산재하여, 추후 원활한 점검을 위한 정비 등의 조치가 필요하다.

주변영향인자(성토부, 상부 도로) 상부 성토부 상태현황

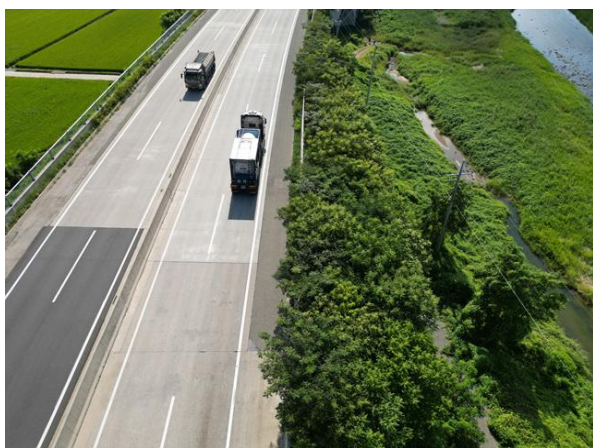
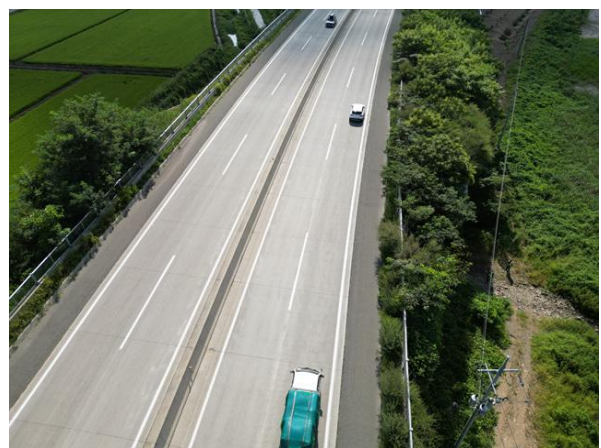
주변영향인자(성토부, 상부 도로) 상부 도로 포장 상태현황

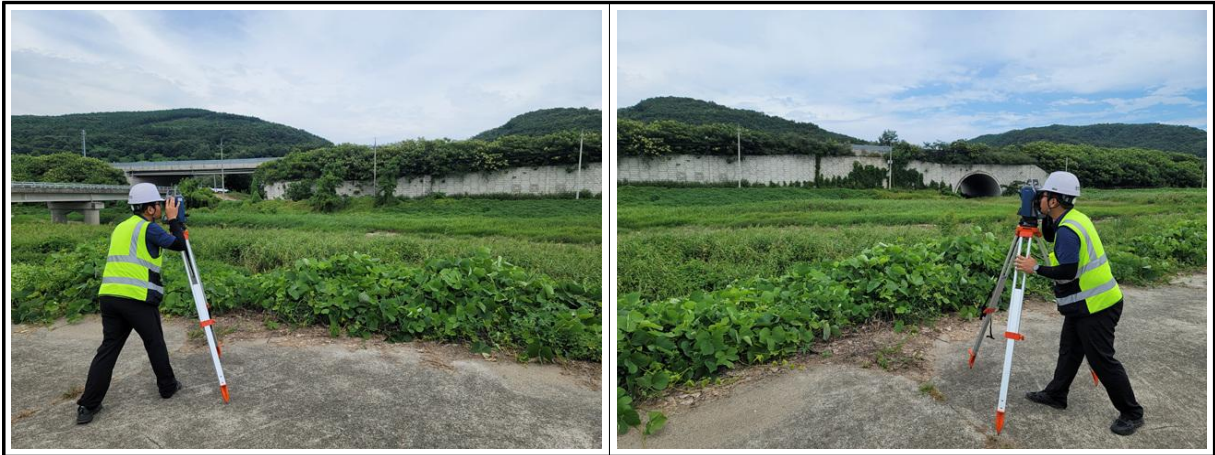
금회 2종 성능평가 대상시설물(패널식 용벽 07)은 광파기, 클리노미터, 경사계 등을 이용하여 선형 및 수준측량, 경사도를 측정을 하였으며, 전차 정밀안전점검의 측정된 값과 금회 2종 성능평가의 측정값을 비교 검토하여 침하 및 활동에 대해 검토하였다.

설계도서 및 초기점검과 비교하여 검토한 결과, 측량결과 값에 미소한 차이가 확인되었으며, 이는 측량기기 오차, 측량기기 사용 종류 및 측정위치의 차이와 측량시 발생할 수 있는 오차내로서, 검토한 결과 침하, 전도, 활동에 의한 문제는 없는 것으로 검토되었고, 전회 점검과의 비교값 또한 측정 위치에 의한 차이는 있지만 사용성에 영향을 미칠만한 차이는 아닌 것으로 확인되었다.
