## 제74장 패널식 옹벽 08

본 시설물은 대구광역시 군위군 효령면 화계리(상주영천고속도로 49.160~50.151km)에 위치한 2종 시설물로서 연장 977.0m, 지면노출높이 9.1m의 패널식 보강토 옹벽이다.

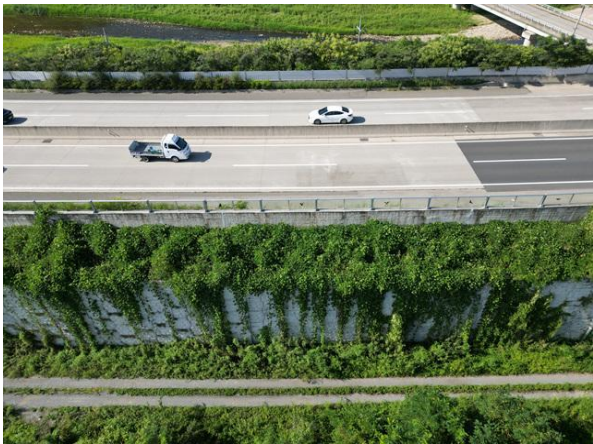
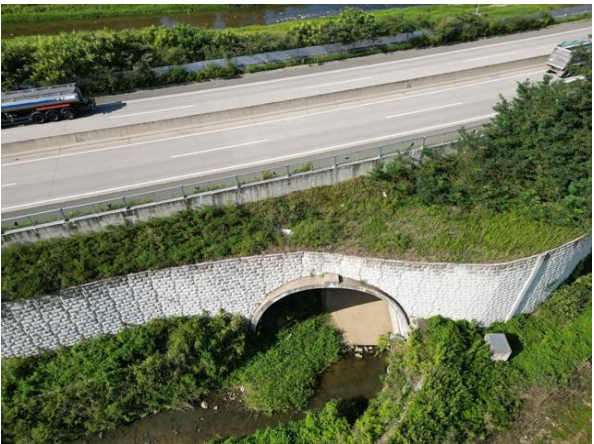
또한, 준공도면 및 기 실시되었던 점검자료를 검토한 결과 준공시와 점검일현재의 용벽 주변 현황의 변화는 없는 것으로 검토되었다.

| 상부 상태현황 전경 | 상부 상태현황 전경 |

FMS(시설물통합정보관리시스템 fms.or.kr) 및 관리주체인 상주영천고속도로(주)에 보관된 준공관련자료를 검토한 결과 준공시 고려되었던 하중 이외의 추가하중은 없는 상태이며, 향후 본 용벽 및 용벽 상부에 부속시설 설치시 그에 따른 구조검토를 실시하여 하중변화에 따른 용벽의 안정성을 확보하여야 할 것이다.

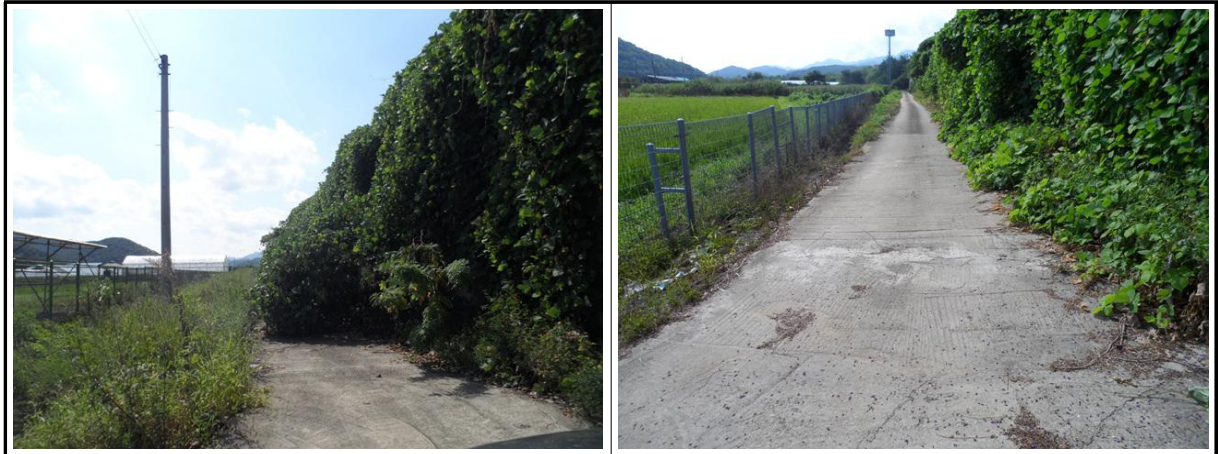
본 응벽은 기초부가 포장(콘크리트), 비포장 혼합 상태로 세굴, 침하, 유실, 응벽밀림 등에 대해 면밀한 조사를 실시하였고, 주요 손상 및 조사결과는 다음과 같다.

- 지반, 기초부에 대한 현장조사 결과, 침하, 활동, 전도 등 구조적인 손상결함 및 세굴이 없는 양호한 상태로 조사되었다.

- 지반, 기초부에 대한 현장조사 결과, 침하, 활동, 전도 등 구조적인 손상결함 및 세굴이 없는 양호한 상태로 신규 손상 등은 조사되지 않았으나 주기적인 점검을 통하여 지반, 기초부의 손상발생 여부 확인 등의 유지관리가 필요할 것으로 사료된다.

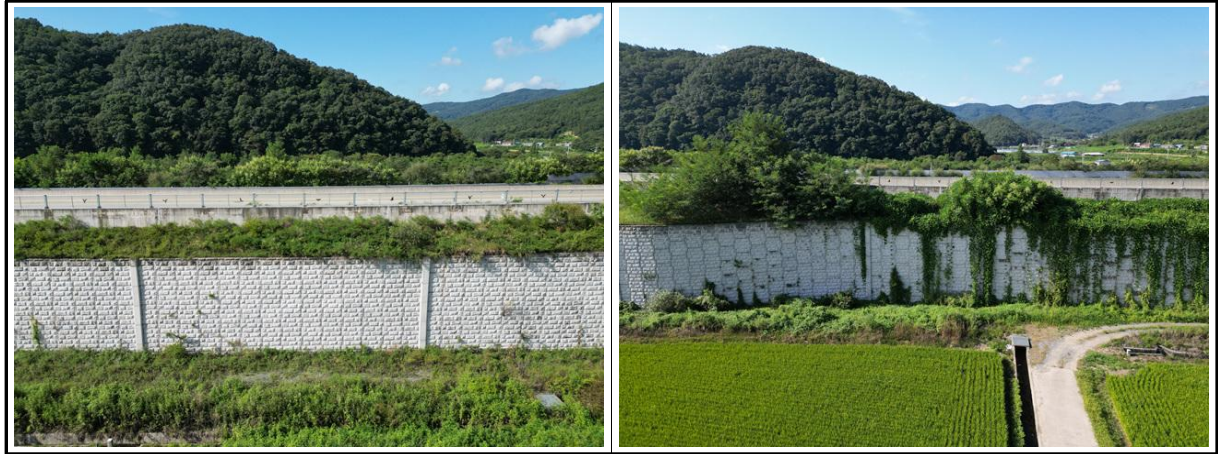
패널식 보강토옹벽으로 패널의 파손 및 손상, 균열, 유실, 이격 등에 대해 면밀한 조사를 실시하였다. 보강토 옹벽은 1단으로 구성되어 있고, 주요 손상 및 조사결과는 다음과 같다.

- 전면부에 대한 현장조사 결과, 전면부에서 이격의 손상이 조사되었다.

- 전면부에서 조사된 이격의 경우 시공미흡으로 인한 손상으로 유추되며, 금회 점검기간 중 구조물 사용성에 영향을 주는 구조적인 손상은 아닌 것으로 판단되며, 이에 주기적인 점검을 통한 손상의 증가 및 확대 등에 대해 확인, 조치를 실시하는 유지관리가 필요하고 사료되고, 상부 성토부 및 전면부에 과도한 식생이 산재하여, 추후 원활한 점검 및 응벽은 안전성을 위한 정비 등의 조치가 필요하다.

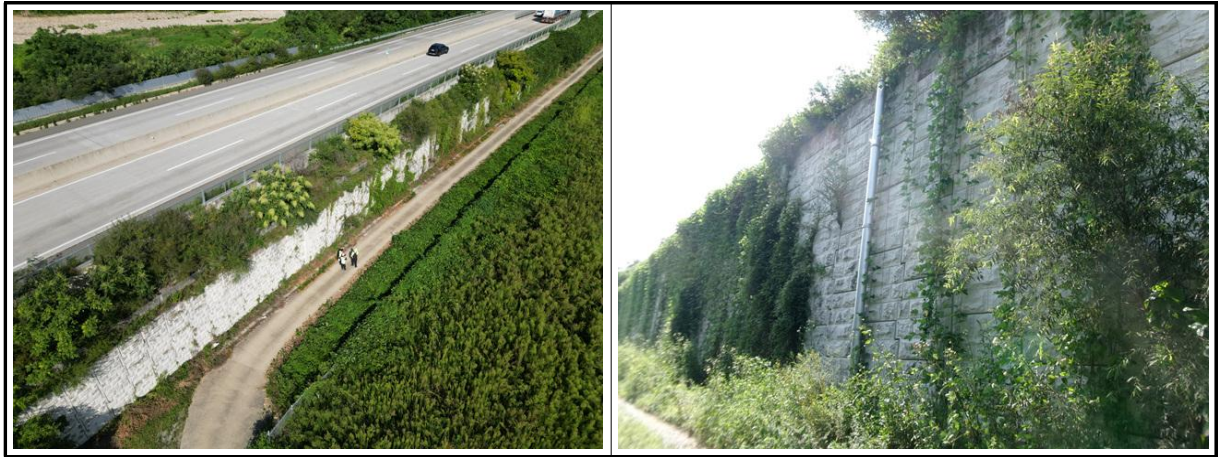
보강토 옹벽 내의 배수시설을 확인한 결과, 옹벽 상단부에는 배수로(측구)가 설치되어 있으며, 상단(1단)의 토공 경사면에서 배출되는 지표수 등을 원활하게 배수토록 설치되어 있는 상태이다. 상단의 배수로는 옹벽의 시점 및 종점부의 측구로 시공되어 있는 상태이다. 본 패널식 옹벽 상단부는 토공의 성토사면으로 이루어져 있으며, 급격한 사면구배의 변화 및 사면손상 등은 없는 것으로 조사되었다.

- 주변영향인자에 대한 현장조사 결과, 상부 배수로에서 배수로 균열이 조사되었으며, 상부 도로 포장 및 성토부 내의 침식, 유실 등의 손상이 없는 상태로 서 전반적으로 양호한 상태를 유지하고 있는 것으로 조사되었다.

- 주변영향인자에서 조사된 배수로 균열의 경우 건조수축, 거푸집 조기탈거, 온도변화 등에 의한 손상으로 판단되며, 상부 배수로 설치부 및 성토부에 과도한 식생이 산재하여, 추후 원활한 점검을 위한 정비 등의 조치가 필요하고, 상부 성토부, 도로 포장부에 성토부 내의 침식, 유실 등의 손상이 없는 상태로 전반적으로 양호한 상태를 유지하고 있는 것으로 조사되었다. 이에 발생한 손상에 대하여 주입보수 등의 보수를 실시하고 주기적인 점검을 통하여 전면부의 손상발생 여부 확인 등의 유지관리가 필요할 것으로 사료된다.

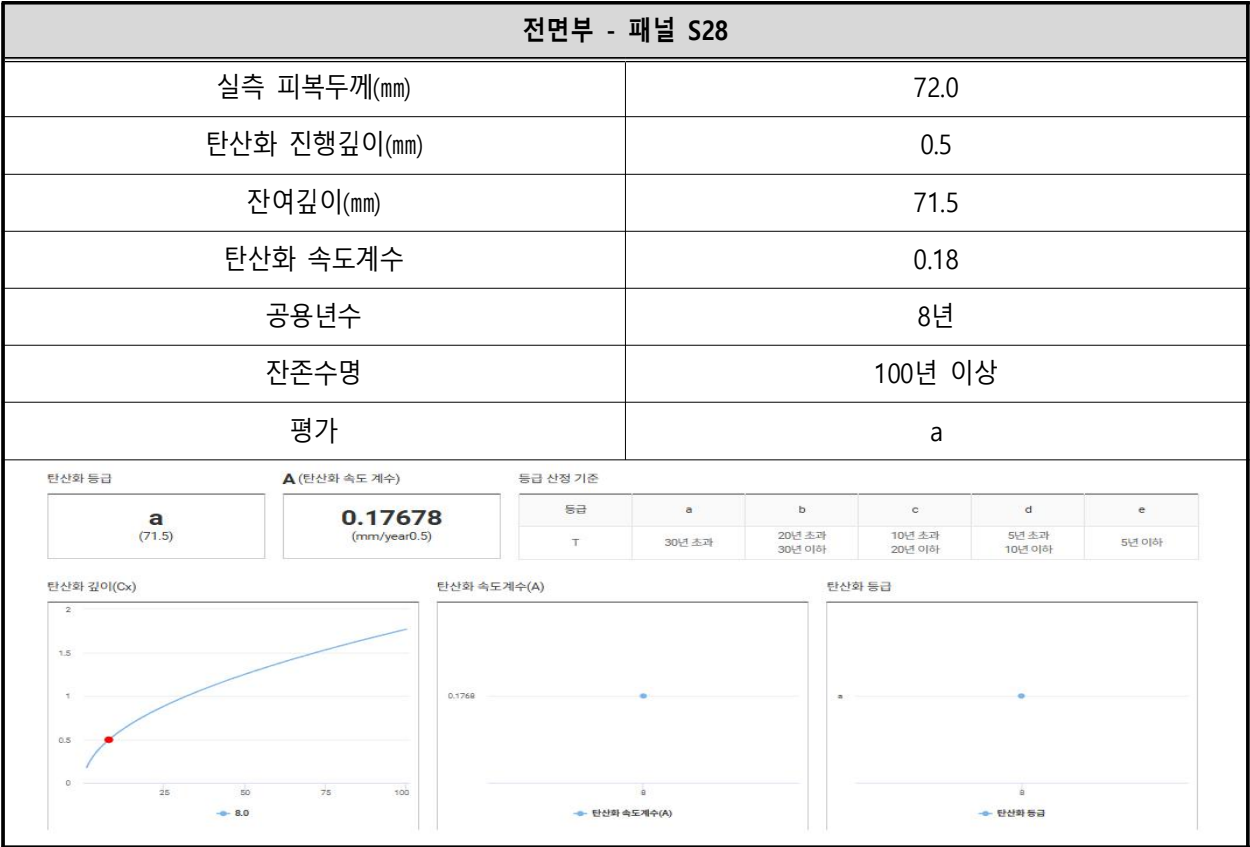
- 금회 점검에서 탄산화시험은 총 11개소 시험을 실시하였으며 분석 결과, 전개소 모두 "탄산화에 의한 부식발생 우려 없음"인 'a'등급으로 평가되었고 100년 이상의 잔존수명을 확보하여 공용상의 문제는 없을 것으로 판단된다.

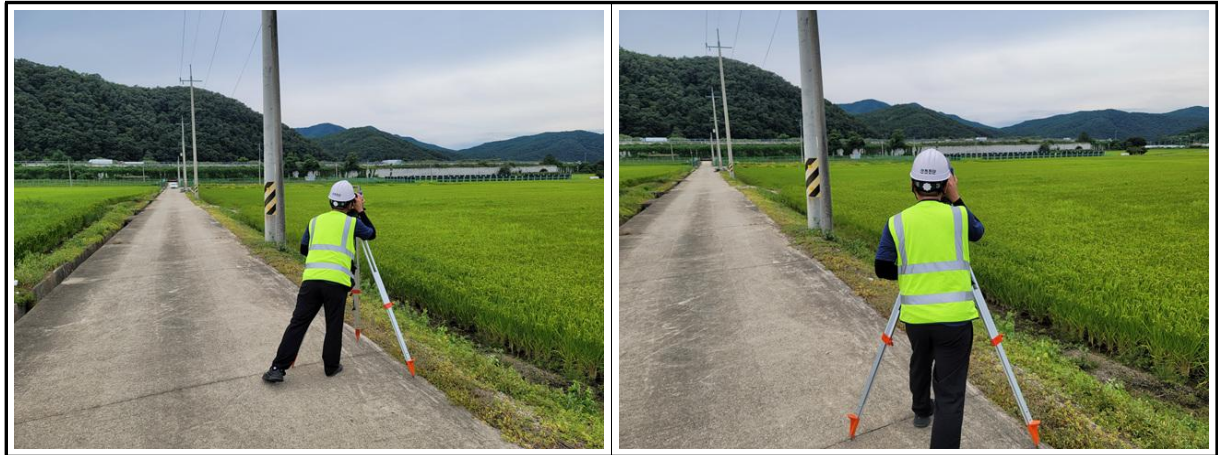
금회 2종 성능평가 대상시설물(패널식 용벽 08)은 광파기, 클리노미터, 경사계 등을 이용하여 선형 및 수준측량, 경사도를 측정을 하였으며, 전차 정밀안전점검의 측정된 값과 금회 2종 성능평가의 측정값을 비교 검토하여 침하 및 활동에 대해 검토하였다.

설계도서 및 초기점검과 비교하여 검토한 결과, 측량결과 값에 미소한 차이가 확인되었으며, 이는 측량기기 오차, 측량기기 사용 종류 및 측정위치의 차이와 측량시 발생할 수 있는 오차내로서, 검토한 결과 침하, 전도, 활동에 의한 문제는 없는 것으로 검토되었고, 전회 점검과의 비교값 또한 측정 위치에 의한 차이는 있지만 사용성에 영향을 미칠만한 차이는 아닌 것으로 확인되었다.
