- 75.1 대상 시설물 현황
- 75.2 자료수집 및 분석
- 75.3 현장조사
- 75.4 콘크리트 재료시험 조사
- 75.5 안전성능 평가
- 75.6 내구성능 평가
- 75.7 종합평가
- 75.8 유지관리 전략 제안
- 75.9 종합결론

상주-영천 고속도로 민간투자사업 6공구 실시설계

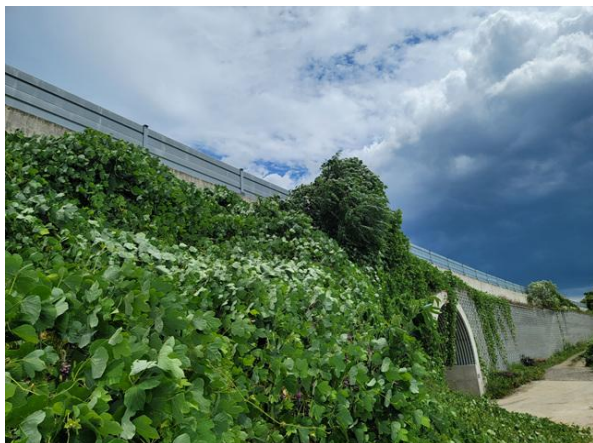
주변영향인자(성토부, 상부 본선) 상태현황
