- 76.1 대상 시설물 현황
- 76.2 자료수집 및 분석
- 76.3 현장조사
- 76.4 콘크리트 재료시험 조사
- 76.5 안전성능 평가
- 76.6 내구성능 평가
- 76.7 종합평가
- 76.8 유지관리 전략 제안
- 76.9 종합결론

고속국도 301호선  
상주~영천 고속도로 민간투자사업  
제 6 공구 : 요령 ~ 부계

상주영천고속도로 주식회사  
상주~영천고속도로 민간투자사업

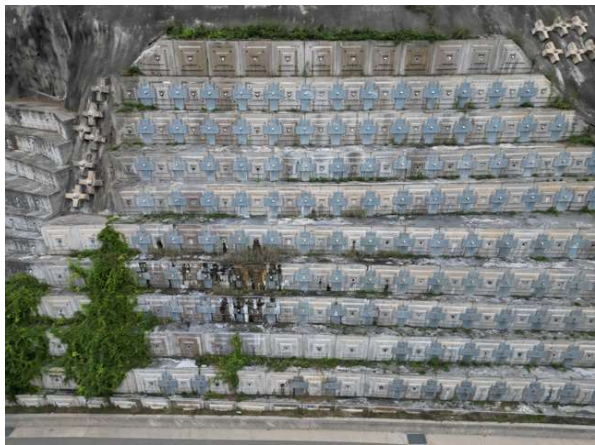
전면부 전경

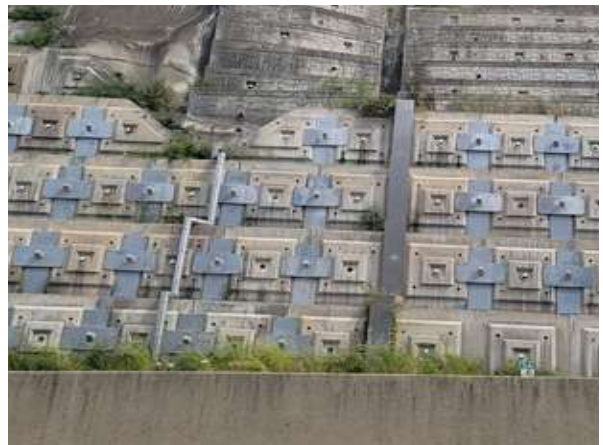
배수관, 배수로 전경

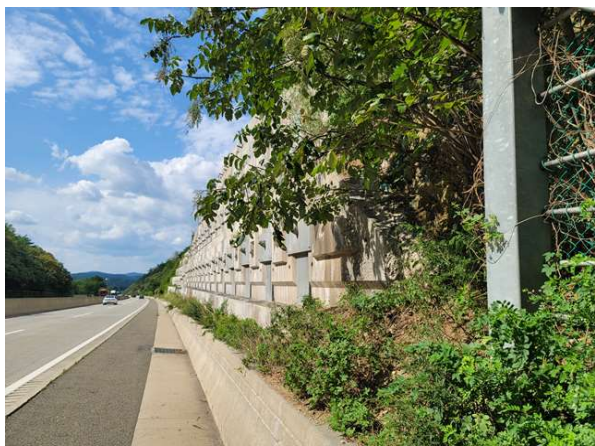
하부 전경

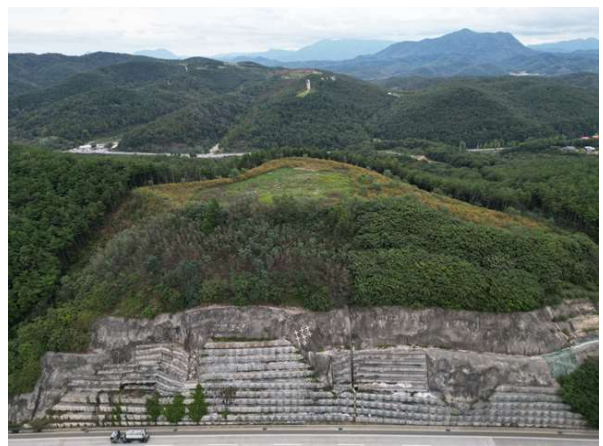
상부 전경

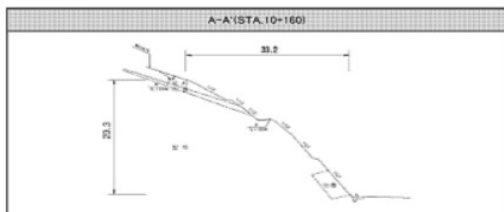
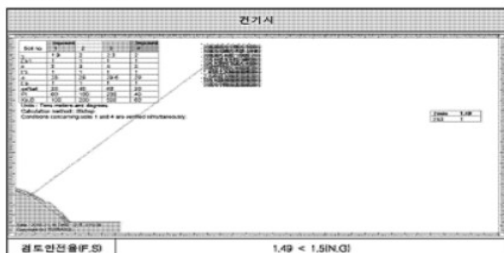
● A-A' 단면

현재 노출된 한계층의 지반조건을 고려, 당초 보강안을 적용하여 각각의 대표단면에 대한 안정성 검토를 수행 하였다.

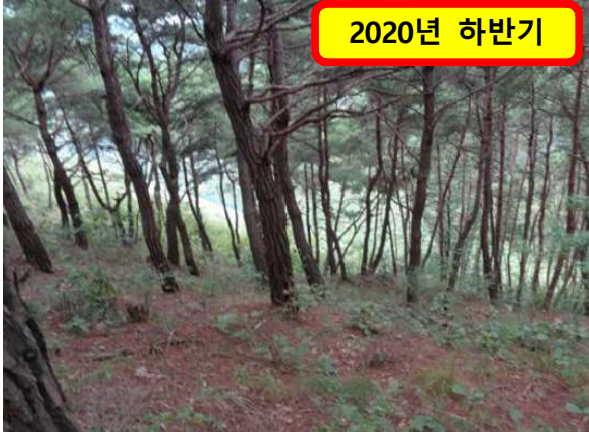
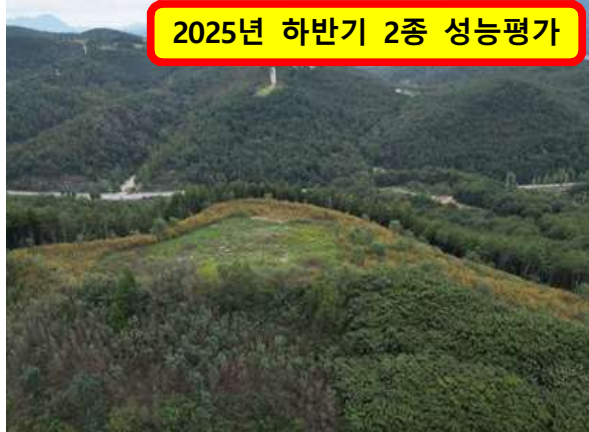
FMS(시설물통합정보관리시스템 fms.or.kr) 및 관리주체인 상주영천고속도로(주)에 보관된 준공관련자료를 검토한 결과 준공시 고려되었던 하중 이외의 추가하중은 없는 상태이나 2020년~2023년에 본 옹벽에 작용하는 상부하중, 인장재의 스트레스 감소 등을 감소시키기 위하여 상주절토37 상부 자연사면부 절토 및 평탄화 작업시 시행되어 설계도서 대비 상부 하중이 감소한 것으로 확인되었다.

| 상부 자연사면부 상태현황 전경 | 상부 자연사면부 상태현황 전경 |

향후 본 옹벽 및 옹벽 상부에 부속시설 설치시 그에 따른 구조검토를 실시하여 하중변화에 따른 옹벽의 안정성을 확보하여야 할 것이다.

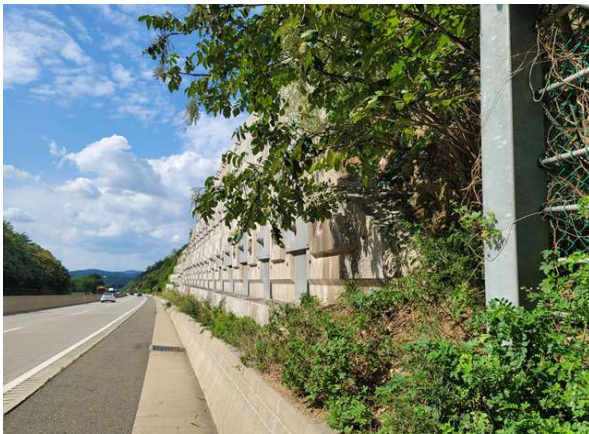
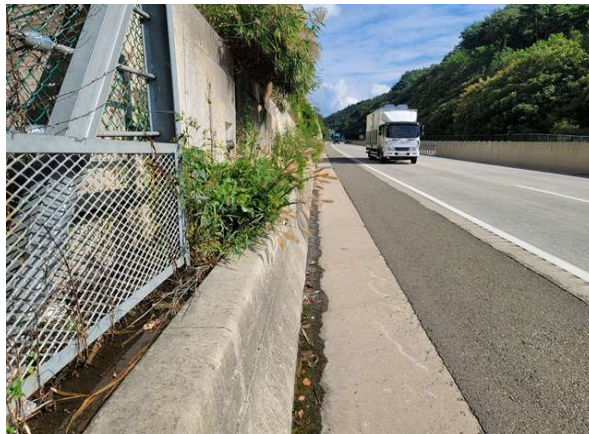
| 기초부 상태현황 전경 | 기초부 상태현황 전경 |

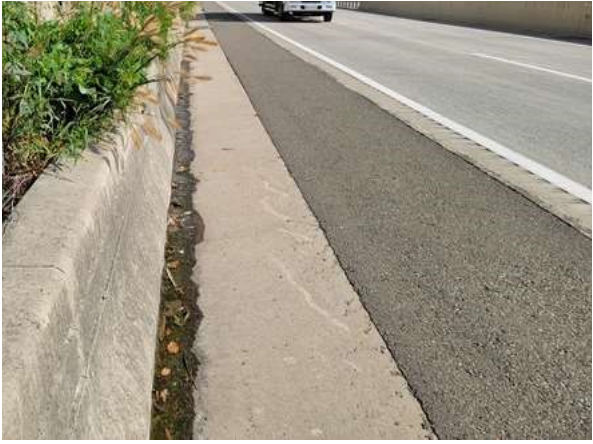
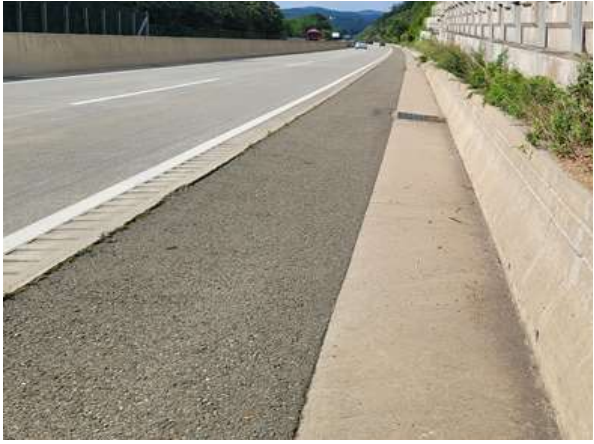
| 현 황 | · 상태양호 | 현 황 | · 상태양호 |
| 원 인 | · - | 원 인 | · - |

- 지반, 기초부에 대한 현장조사 결과, 점검 당시에 침하, 활동, 전도 등 구조적인 손상결함 및 세굴이 없는 양호한 상태로 신규 손상 등은 조사되지 않았으나 주기적인 점검을 통하여 지반, 기초부의 손상발생 여부 확인 등의 유지관리가 필요할 것으로 사료된다.

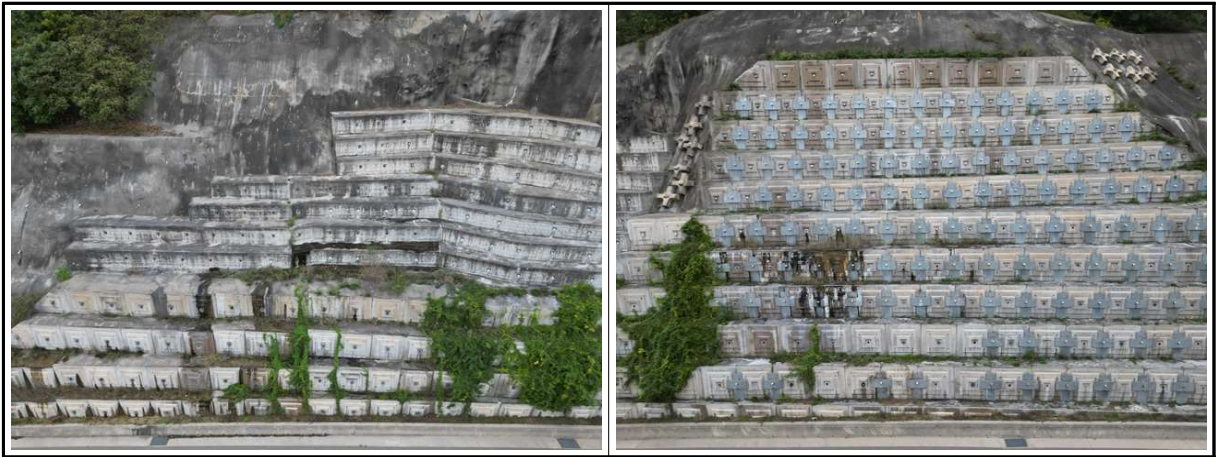
패널식 보강토 옹벽으로 패널의 파손 및 손상, 균열, 유실, 이격 등에 대해 면밀한 조사를 실시하였다. 보강토 옹벽은 5단으로 구성되어 있고, 시공이음부 및 이질재접합부(콘크리트)는 없는 단일구조체로 연속화되어 시공되어 있는 상태이며, 옹벽에 전면부에 보강재가 추가적으로 시공되어 있는 상태이다.

- 전면부에 대한 현장조사 결과, 전면부에서 패널 파손, 패널 파손(누수), 패널 균열, 패널 누수 흔적, 앵커캡 탈락, 앵커캡 누수흔적 등의 손상이 조사되었으며, 전반적으로 열화 및 박리가 발생되어있는 상태이다.

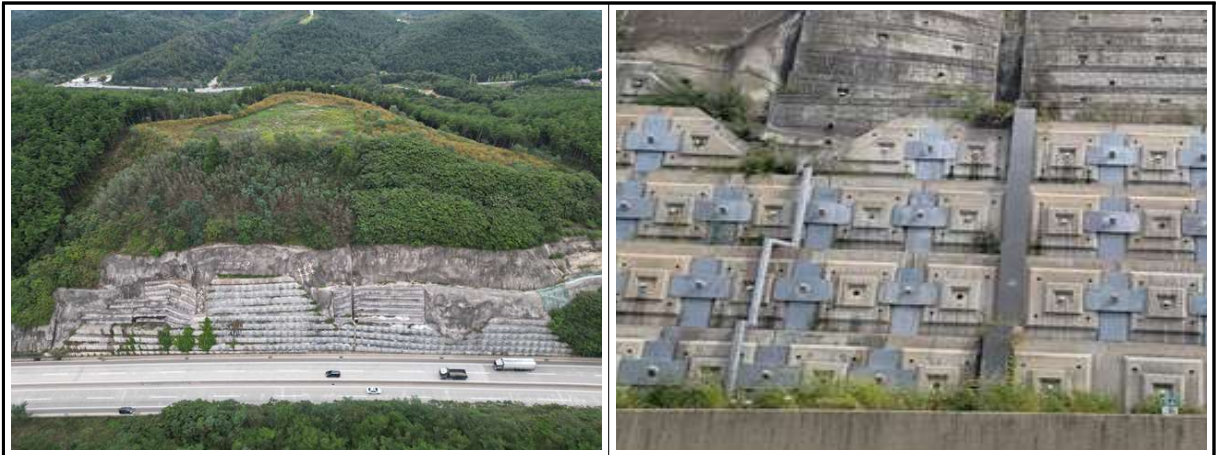
보강토 옹벽 내의 배수시설을 확인한 결과, 옹벽 상단부에는 배수로(측구)와 전면부에 수직도수 로가 설치되어 있으며, 상단(5단)의 토공 경사면에서 배출되는 지표수 등을 원활하게 배수토록 설치되어있으나 하단의 일부구간에서 지표수가 원활하게 배수되지 않아 판넬 락볼트에 누수가 있는 상태이다. 본 패널식옹벽 상단부는 계단식옹벽 및 숏크리트, 자연사면으로 이루어져 있고, 2020년~2021년에 본 옹벽이 시공된 절토사면 상주절토37의 자연사면부의 상부하중을 감소 및 긴장재 스트레스를 감소시키기 위한 공사가 실시되었다.

- 주변영향인자에 대한 현장조사 결과, 사면부 숏크리트에서 숏크리트 내부 토사유실, 숏크리트 파손이 조사되었다.

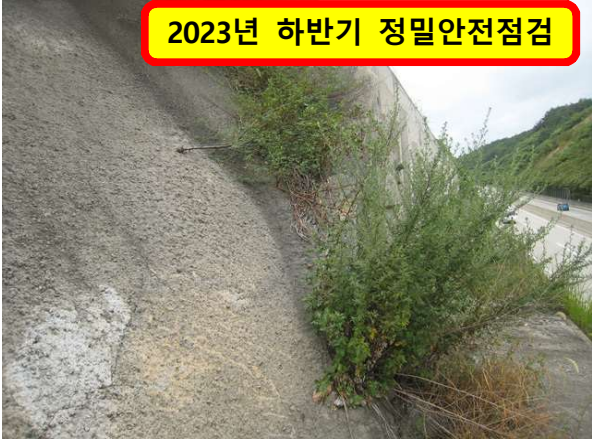
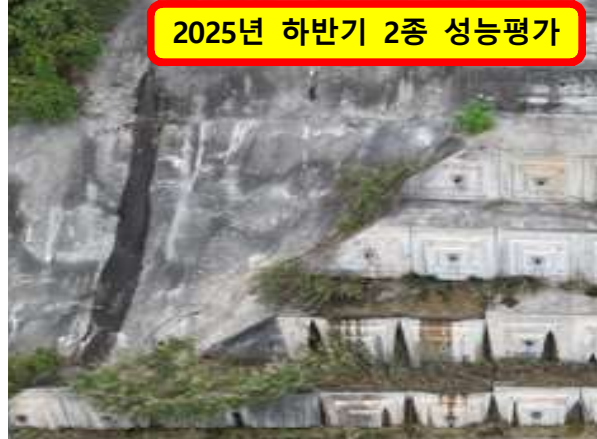
| <table border="1"> <tr><td>현 황</td><td>· S1 옹크리트 내부 토사유실(현재양호)</td></tr> <tr><td>원 인</td><td>· -</td></tr> <tr><td>대 책</td><td>· -</td></tr> </table> | 현 황 | · S1 옹크리트 내부 토사유실(현재양호) | 원 인 | · - | 대 책 | · - | <table border="1"> <tr><td>현 황</td><td>· S1 옹크리트 내부 토사유실(현재양호)</td></tr> <tr><td>원 인</td><td>· 옹크리트 마감불량</td></tr> <tr><td>대 책</td><td>· 단면보수</td></tr> </table> | 현 황 | · S1 옹크리트 내부 토사유실(현재양호) | 원 인 | · 옹크리트 마감불량 | 대 책 | · 단면보수 |
| 원 인 | · 옹크리트 마감불량 | | | | | | | | | | | | |

| 대 책 | · 단면보수 | | | | | | | | | | | | |

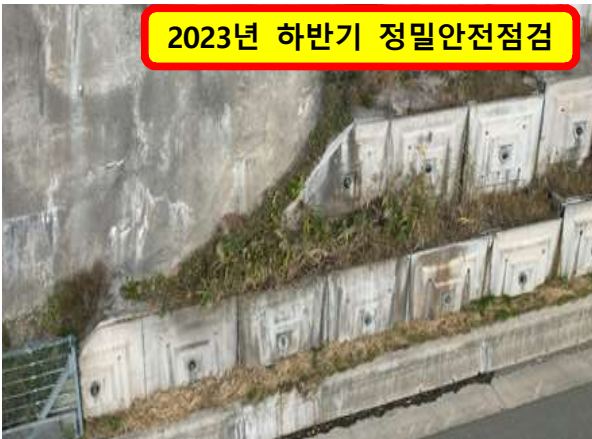
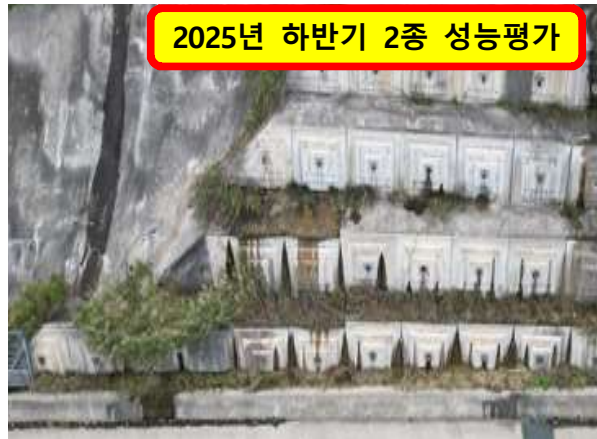
| <table border="1"> <tr><td>현 황</td><td>· S1 옹크리트 파손(10.0x0.5)</td></tr> <tr><td>원 인</td><td>· -</td></tr> <tr><td>대 책</td><td>· -</td></tr> </table> | 현 황 | · S1 옹크리트 파손(10.0x0.5) | 원 인 | · - | 대 책 | · - | <table border="1"> <tr><td>현 황</td><td>· S1 옹크리트 파손(10.0x0.5)</td></tr> <tr><td>원 인</td><td>· 절토사면으로 인한 상부하중</td></tr> <tr><td>대 책</td><td>· 단면보수</td></tr> </table> | 현 황 | · S1 옹크리트 파손(10.0x0.5) | 원 인 | · 절토사면으로 인한 상부하중 | 대 책 | · 단면보수 |
| 원 인 | · 절토사면으로 인한 상부하중 | | | | | | | | | | | | |

| 대 책 | · 단면보수 | | | | | | | | | | | | |

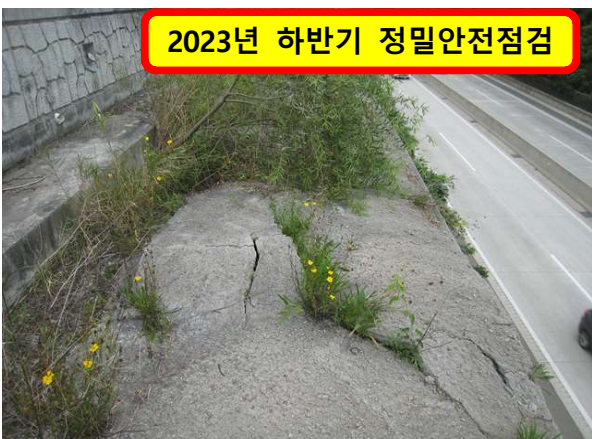
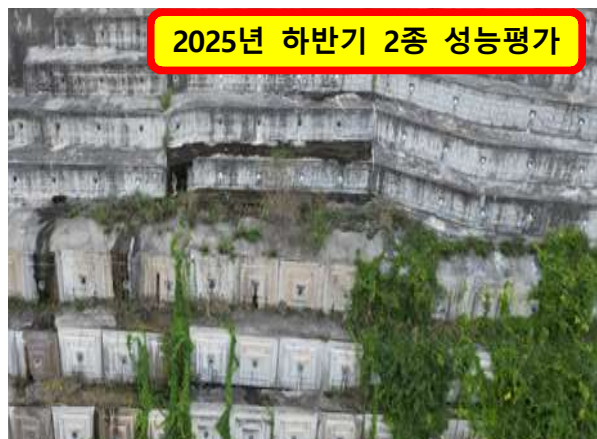
| <table border="1"> <tr><td>현 황</td><td>· S3 옹크리트 파손(20.0x2.5)</td></tr> <tr><td>원 인</td><td>· -</td></tr> <tr><td>대 책</td><td>· -</td></tr> </table> | 현 황 | · S3 옹크리트 파손(20.0x2.5) | 원 인 | · - | 대 책 | · - | <table border="1"> <tr><td>현 황</td><td>· S3 옹크리트 파손(20.0x2.5)</td></tr> <tr><td>원 인</td><td>· 절토사면으로 인한 상부하중</td></tr> <tr><td>대 책</td><td>· 단면보수</td></tr> </table> | 현 황 | · S3 옹크리트 파손(20.0x2.5) | 원 인 | · 절토사면으로 인한 상부하중 | 대 책 | · 단면보수 |
| 원 인 | · 절토사면으로 인한 상부하중 | | | | | | | | | | | | |

| 대 책 | · 단면보수 | | | | | | | | | | | | |

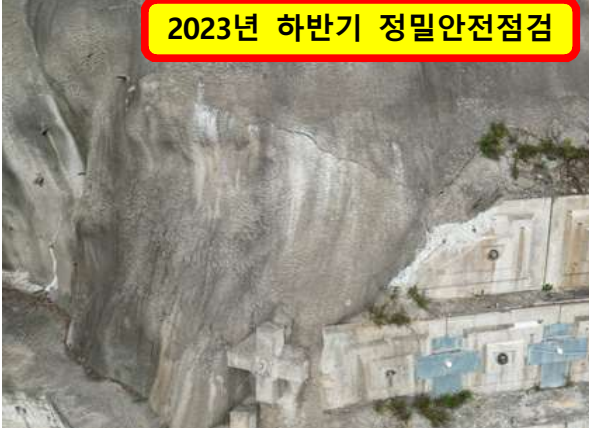
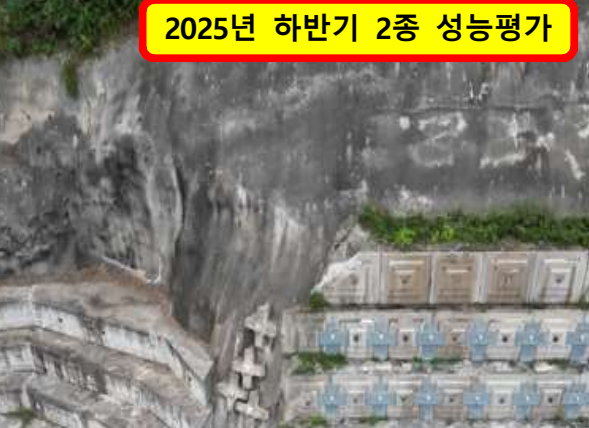
| <table border="1"> <tr> <td>현 황</td><td>· S4 슛크리트 파손(6.5x3.5)</td></tr> <tr> <td>원 인</td><td>· -</td></tr> <tr> <td>대 책</td><td>· -</td></tr> </table> | 현 황 | · S4 슛크리트 파손(6.5x3.5) | 원 인 | · - | 대 책 | · - | <table border="1"> <tr> <td>현 황</td><td>· S4 슛크리트 파손(6.5x3.5)</td></tr> <tr> <td>원 인</td><td>· 절토사면으로 인한 상부하중</td></tr> <tr> <td>대 책</td><td>· 단면보수</td></tr> </table> | 현 황 | · S4 슛크리트 파손(6.5x3.5) | 원 인 | · 절토사면으로 인한 상부하중 | 대 책 | · 단면보수 |

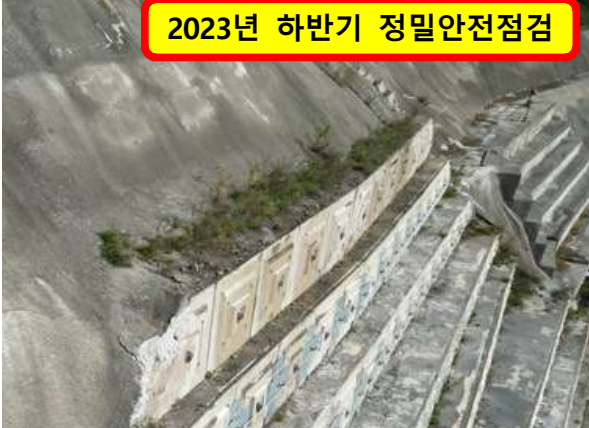
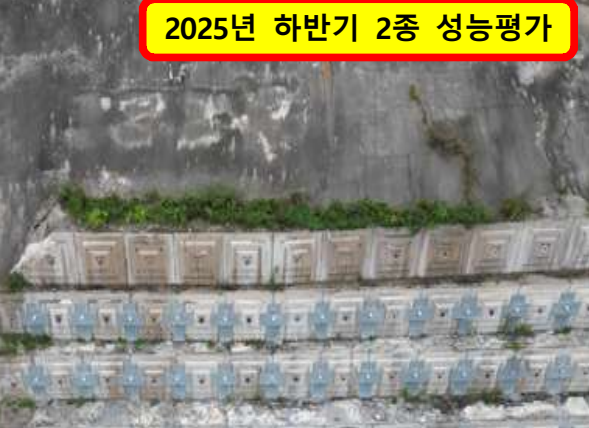
| <table border="1"> <tr> <td>현 황</td><td>· S4 슛크리트 파손(6.0x1.0)</td></tr> <tr> <td>원 인</td><td>· -</td></tr> <tr> <td>대 책</td><td>· -</td></tr> </table> | 현 황 | · S4 슛크리트 파손(6.0x1.0) | 원 인 | · - | 대 책 | · - | <table border="1"> <tr> <td>현 황</td><td>· S4 슛크리트 파손(6.0x1.0)</td></tr> <tr> <td>원 인</td><td>· 절토사면으로 인한 상부하중</td></tr> <tr> <td>대 책</td><td>· 단면보수</td></tr> </table> | 현 황 | · S4 슛크리트 파손(6.0x1.0) | 원 인 | · 절토사면으로 인한 상부하중 | 대 책 | · 단면보수 |
| 현 황 | · S4 슛크리트 파손(6.0x1.0) | | | | | | | | | | | | |
| 원 인 | · 절토사면으로 인한 상부하중 | | | | | | | | | | | | |

| 대 책 | · 단면보수 | | | | | | | | | | | | |

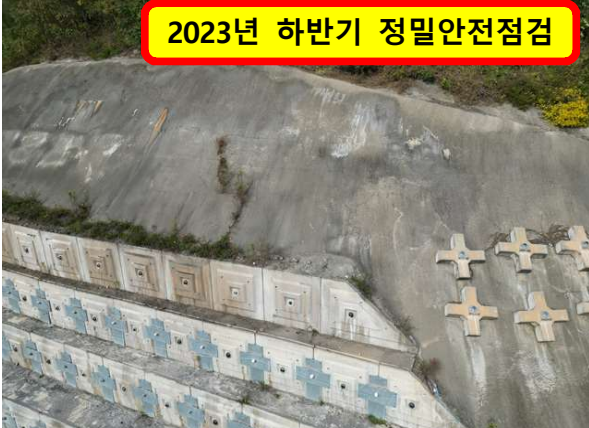
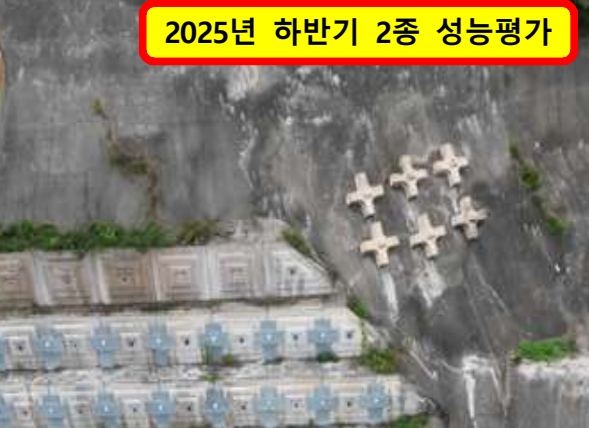
| <table border="1"> <tr> <td>현 황</td><td>· S5 슛크리트 파손(14.0x1.0)</td></tr> <tr> <td>원 인</td><td>· -</td></tr> <tr> <td>대 책</td><td>· -</td></tr> </table> | 현 황 | · S5 슛크리트 파손(14.0x1.0) | 원 인 | · - | 대 책 | · - | <table border="1"> <tr> <td>현 황</td><td>· S5 슛크리트 파손(14.0x1.0)</td></tr> <tr> <td>원 인</td><td>· 절토사면으로 인한 상부하중</td></tr> <tr> <td>대 책</td><td>· 단면보수</td></tr> </table> | 현 황 | · S5 슛크리트 파손(14.0x1.0) | 원 인 | · 절토사면으로 인한 상부하중 | 대 책 | · 단면보수 |
| 현 황 | · S5 슛크리트 파손(14.0x1.0) | | | | | | | | | | | | |
| 원 인 | · 절토사면으로 인한 상부하중 | | | | | | | | | | | | |

| 대 책 | · 단면보수 | | | | | | | | | | | | |

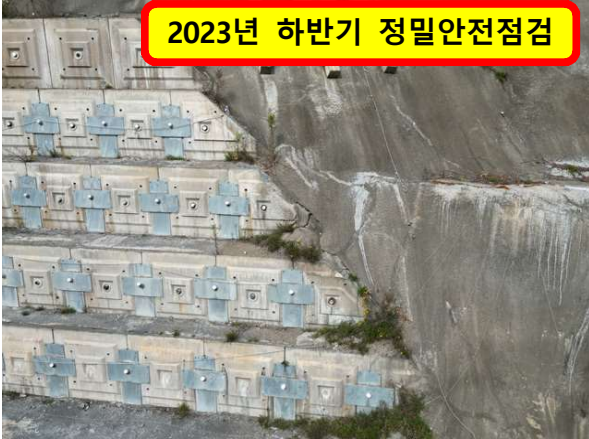
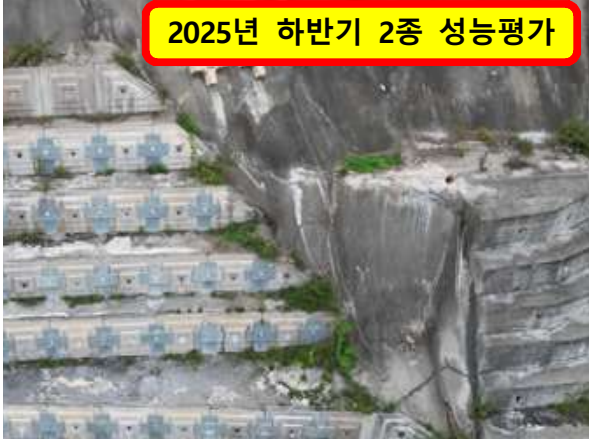
| <table border="1"> <tr> <td>현 황</td><td>· S6 슛크리트 파손(3.0x2.0)</td></tr> <tr> <td>원 인</td><td>· -</td></tr> <tr> <td>대 책</td><td>· -</td></tr> </table> | 현 황 | · S6 슛크리트 파손(3.0x2.0) | 원 인 | · - | 대 책 | · - | <table border="1"> <tr> <td>현 황</td><td>· S4 슛크리트 파손(6.0x1.0)</td></tr> <tr> <td>원 인</td><td>· 절토사면으로 인한 상부하중</td></tr> <tr> <td>대 책</td><td>· 단면보수</td></tr> </table> | 현 황 | · S4 슛크리트 파손(6.0x1.0) | 원 인 | · 절토사면으로 인한 상부하중 | 대 책 | · 단면보수 |
| 현 황 | · S6 슛크리트 파손(3.0x2.0) | | | | | | | | | | | | |
| 원 인 | · 절토사면으로 인한 상부하중 | | | | | | | | | | | | |

| 대 책 | · 단면보수 | | | | | | | | | | | | |

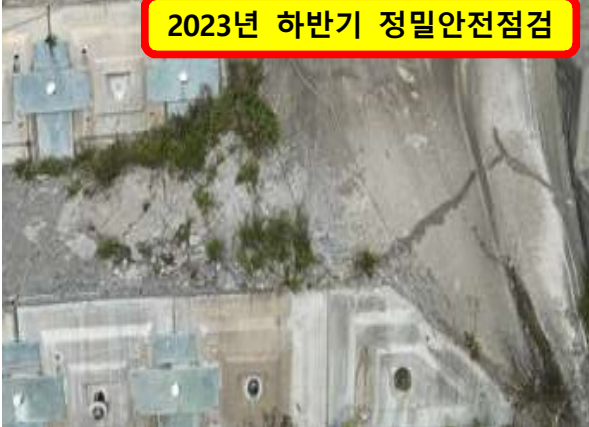
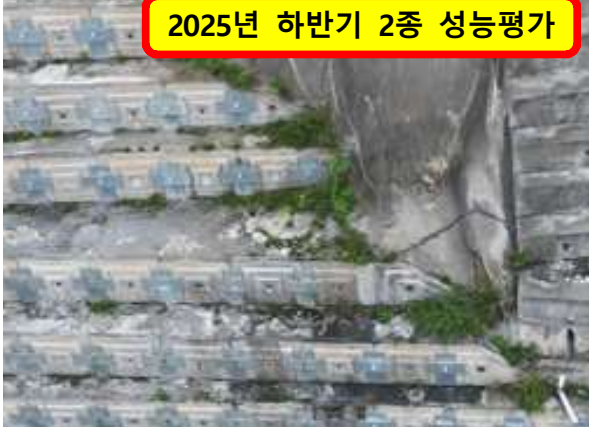
| <table border="1"> <tr> <td>현 황</td><td>· S6 슛크리트 파손(3.0x1.0)</td></tr> <tr> <td>원 인</td><td>· -</td></tr> <tr> <td>대 책</td><td>· -</td></tr> </table> | 현 황 | · S6 슛크리트 파손(3.0x1.0) | 원 인 | · - | 대 책 | · - | <table border="1"> <tr> <td>현 황</td><td>· S6 슛크리트 파손(3.0x1.0)</td></tr> <tr> <td>원 인</td><td>· 절토사면으로 인한 상부하중</td></tr> <tr> <td>대 책</td><td>· 단면보수</td></tr> </table> | 현 황 | · S6 슛크리트 파손(3.0x1.0) | 원 인 | · 절토사면으로 인한 상부하중 | 대 책 | · 단면보수 |
| 현 황 | · S6 슛크리트 파손(3.0x1.0) | | | | | | | | | | | | |
| 원 인 | · 절토사면으로 인한 상부하중 | | | | | | | | | | | | |

| 대 책 | · 단면보수 | | | | | | | | | | | | |

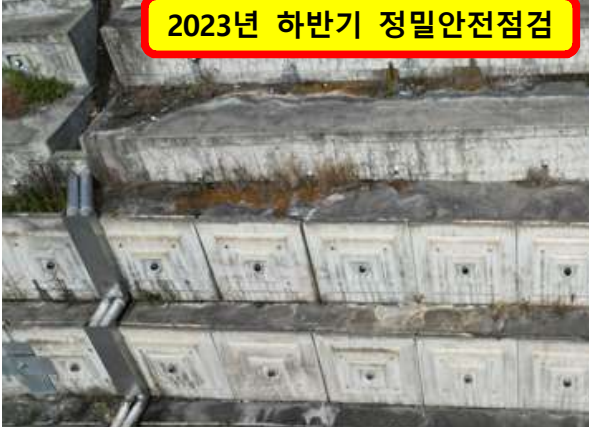
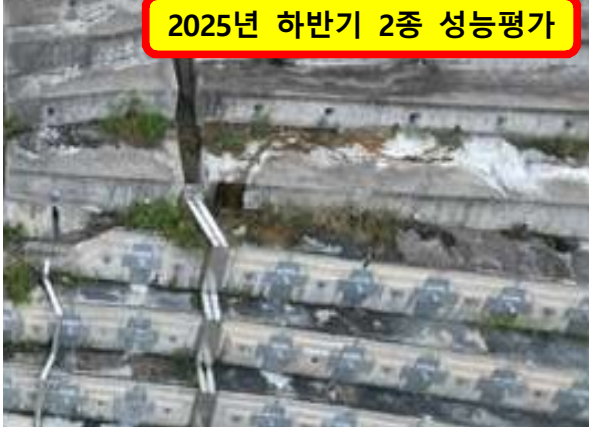
| <table border="1"> <tr> <td>현 황</td><td>· S7 슛크리트 파손(5.0x0.5)</td></tr> <tr> <td>원 인</td><td>· -</td></tr> <tr> <td>대 책</td><td>· -</td></tr> </table> | 현 황 | · S7 슛크리트 파손(5.0x0.5) | 원 인 | · - | 대 책 | · - | <table border="1"> <tr> <td>현 황</td><td>· S7 슛크리트 파손(5.0x0.5)</td></tr> <tr> <td>원 인</td><td>· 절토사면으로 인한 상부하중</td></tr> <tr> <td>대 책</td><td>· 단면보수</td></tr> </table> | 현 황 | · S7 슛크리트 파손(5.0x0.5) | 원 인 | · 절토사면으로 인한 상부하중 | 대 책 | · 단면보수 |
| 현 황 | · S7 슛크리트 파손(5.0x0.5) | | | | | | | | | | | | |
| 원 인 | · 절토사면으로 인한 상부하중 | | | | | | | | | | | | |

| 대 책 | · 단면보수 | | | | | | | | | | | | |

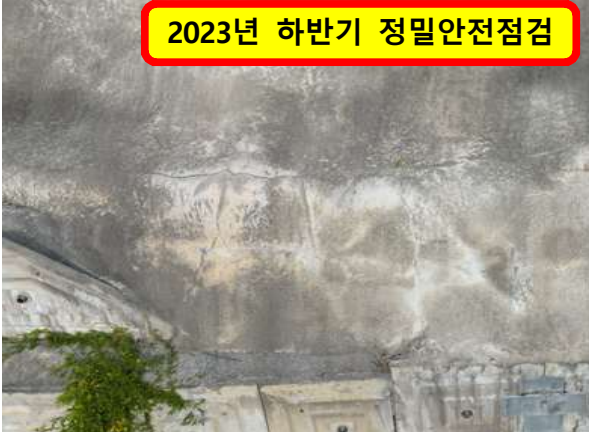
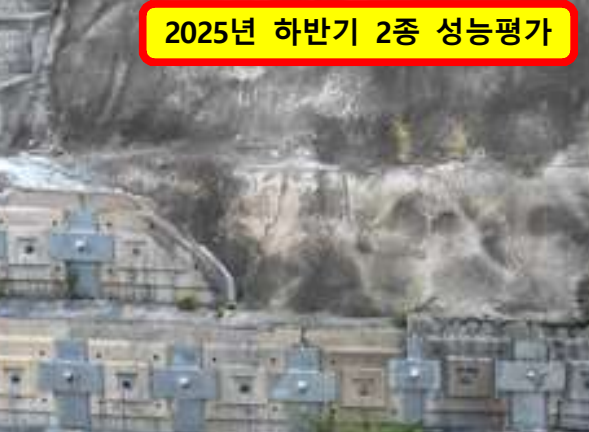
| <table border="1"> <tr> <td>현 황</td><td>· S8 슛크리트 파손(7.0x2.5)</td></tr> <tr> <td>원 인</td><td>· -</td></tr> <tr> <td>대 책</td><td>· -</td></tr> </table> | 현 황 | · S8 슛크리트 파손(7.0x2.5) | 원 인 | · - | 대 책 | · - | <table border="1"> <tr> <td>현 황</td><td>· S8 슛크리트 파손(7.0x2.5)</td></tr> <tr> <td>원 인</td><td>· 절토사면으로 인한 상부하중</td></tr> <tr> <td>대 책</td><td>· 단면보수</td></tr> </table> | 현 황 | · S8 슛크리트 파손(7.0x2.5) | 원 인 | · 절토사면으로 인한 상부하중 | 대 책 | · 단면보수 |
| 현 황 | · S8 슛크리트 파손(7.0x2.5) | | | | | | | | | | | | |
| 원 인 | · 절토사면으로 인한 상부하중 | | | | | | | | | | | | |

| 대 책 | · 단면보수 | | | | | | | | | | | | |

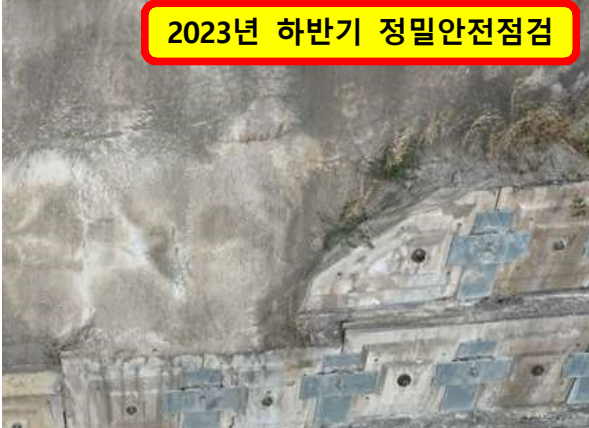
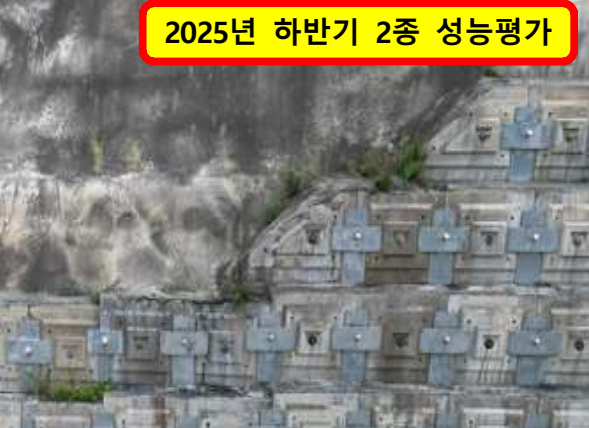
| <table border="1"> <tr> <td>현 황</td><td>· S8 슛크리트 파손(4.0x2.5)</td></tr> <tr> <td>원 인</td><td>· -</td></tr> <tr> <td>대 책</td><td>· -</td></tr> </table> | 현 황 | · S8 슛크리트 파손(4.0x2.5) | 원 인 | · - | 대 책 | · - | <table border="1"> <tr> <td>현 황</td><td>· S8 슛크리트 파손(4.0x2.5)</td></tr> <tr> <td>원 인</td><td>· 절토사면으로 인한 상부하중</td></tr> <tr> <td>대 책</td><td>· 단면보수</td></tr> </table> | 현 황 | · S8 슛크리트 파손(4.0x2.5) | 원 인 | · 절토사면으로 인한 상부하중 | 대 책 | · 단면보수 |
| 현 황 | · S8 슛크리트 파손(4.0x2.5) | | | | | | | | | | | | |
| 원 인 | · 절토사면으로 인한 상부하중 | | | | | | | | | | | | |

| 대 책 | · 단면보수 | | | | | | | | | | | | |

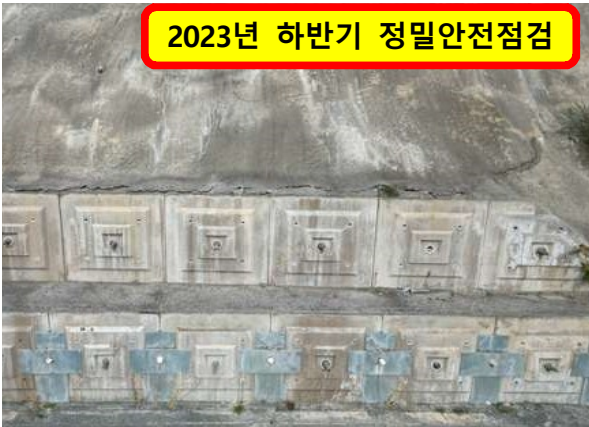
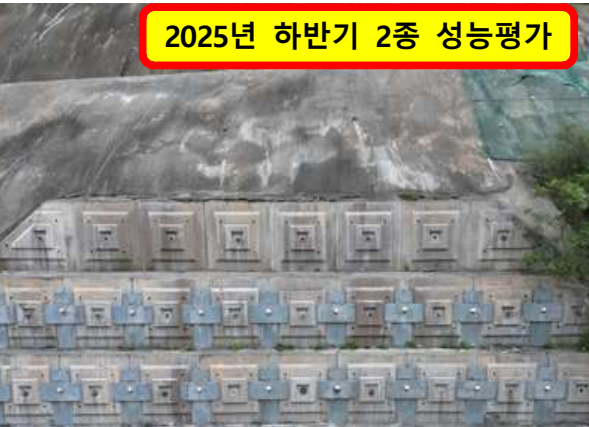
| <table border="1"> <tr> <td>현 황</td><td>· S10 슛크리트 파손(4.5x0.5)</td></tr> <tr> <td>원 인</td><td>· -</td></tr> <tr> <td>대 책</td><td>· -</td></tr> </table> | 현 황 | · S10 슛크리트 파손(4.5x0.5) | 원 인 | · - | 대 책 | · - | <table border="1"> <tr> <td>현 황</td><td>· S10 슛크리트 파손(4.5x0.5)</td></tr> <tr> <td>원 인</td><td>· 절토사면으로 인한 상부하중</td></tr> <tr> <td>대 책</td><td>· 단면보수</td></tr> </table> | 현 황 | · S10 슛크리트 파손(4.5x0.5) | 원 인 | · 절토사면으로 인한 상부하중 | 대 책 | · 단면보수 |
| 현 황 | · S10 슛크리트 파손(4.5x0.5) | | | | | | | | | | | | |
| 원 인 | · 절토사면으로 인한 상부하중 | | | | | | | | | | | | |

| 대 책 | · 단면보수 | | | | | | | | | | | | |

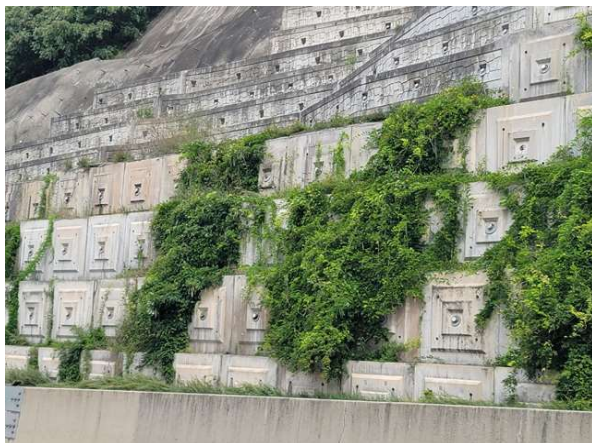
식생

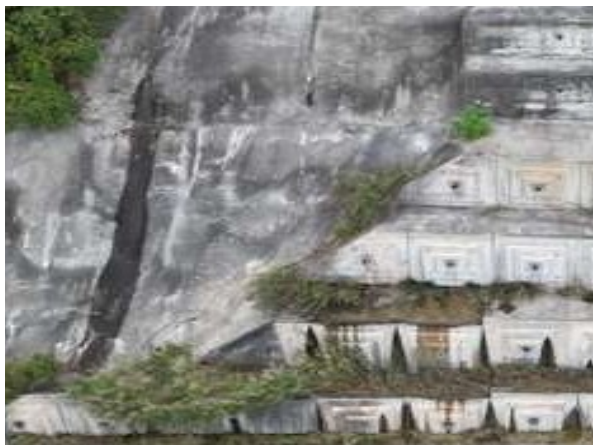
- 주변영향인자에 대한 현장조사 결과, 옹벽 상부에 슛크리트 내부 토사유실, 슛크리트 파손이 확인되었고, 이는 절토사면의 지속적인 상부하중에 영향을 받은 것으로 추정되나 2020년~2021년에 절토사면부에서 옹벽에 작용하는 상부하중, 인장재의 스트레스 감소 등을 감소시키기 위한 상부 자연사면의 절토와 평탄화 공사를 실시하여 현재 추가적인 진행성은 확인되지 않은 상태이며, 손상부의 우수유입 및 공용기간 증가 등으로 인한 손상의 진전방지 차원의 단면보수를 실시하는 것이 바람직하다고 판단된다.

주변영향인자(절토사면부, 배수시설) 숯크리트 내부 토사유실

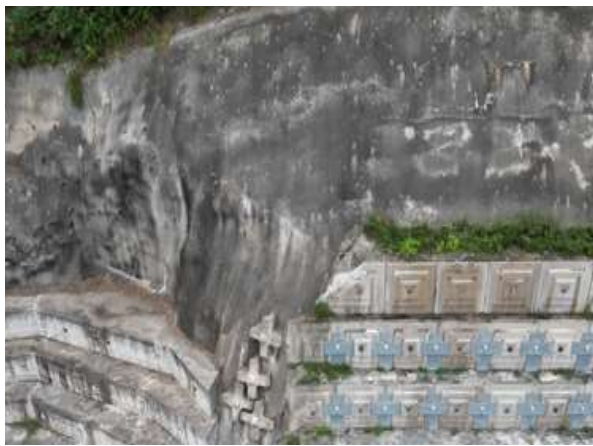
주변영향인자(절토사면부, 배수시설) 숯크리트 파손

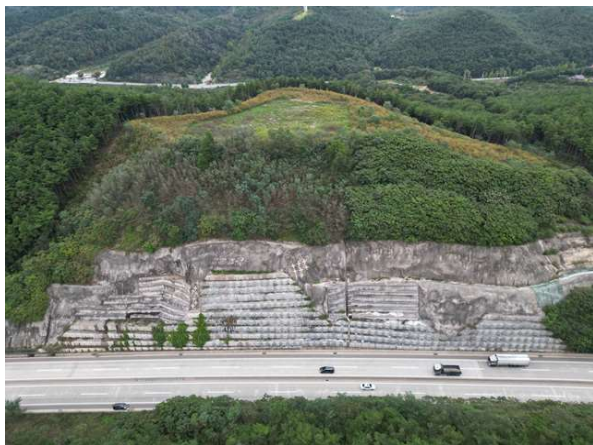
주변영향인자(절토사면부, 배수시설) 상태현황

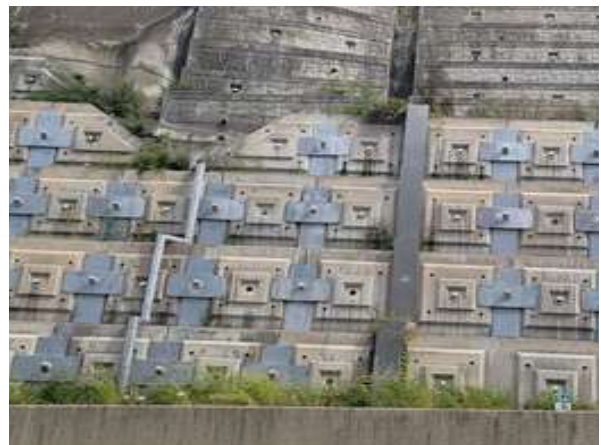
주변영향인자(절토사면부, 배수시설) 상태현황
