## 제80장 패널식 옹벽 14

본 시설물은 경상북도 영천시 화산면 가상리(상주영천고속도로 75.448~75.520km)에 위치한 2종 시설물로서 연장 198.0m, 지면노출높이 10.3m의 패널식 보강토 옹벽이다.

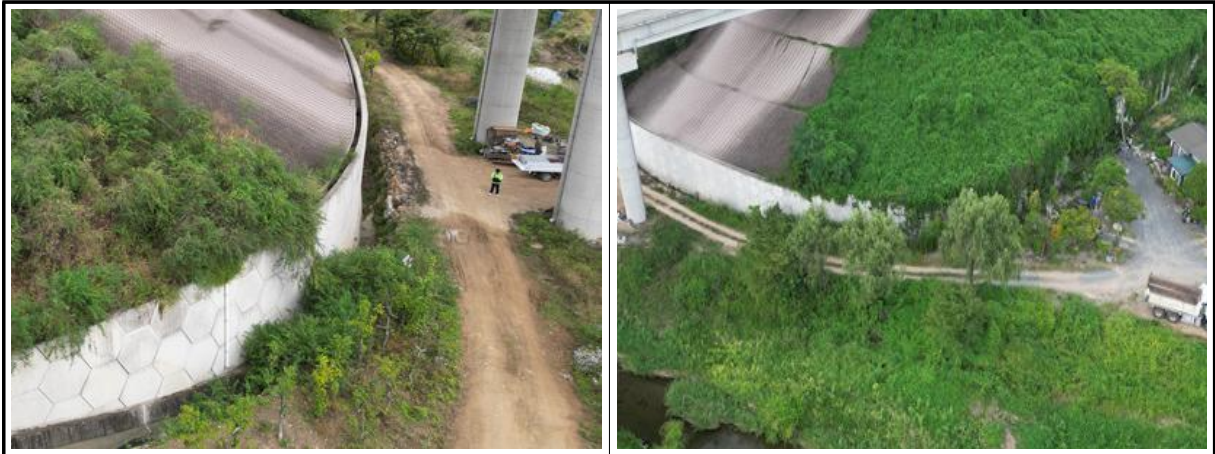
- 지반, 기초부에 대한 현장조사 결과, 침하, 활동, 전도 등 구조적인 손상결함 및 세굴이 없는 양호한 상태로 조사되었다.

- 지반, 기초부에 대한 현장조사 결과, 점검 당시에 침하, 활동, 전도 등 구조적인 손상결함 및 세굴이 없는 양호한 상태로 신규 손상 등은 조사되지 않았으나 주기적인 점검을 통하여 지반, 기초부의 손상발생 여부 확인 등의 유지관리가 필요할 것으로 사료된다. 또한 응벽 상부 및 전면에 전체적으로 과도한 식생이 산재하여 원활한 유지관리 및 점검을 위한 정비가 필요하다.

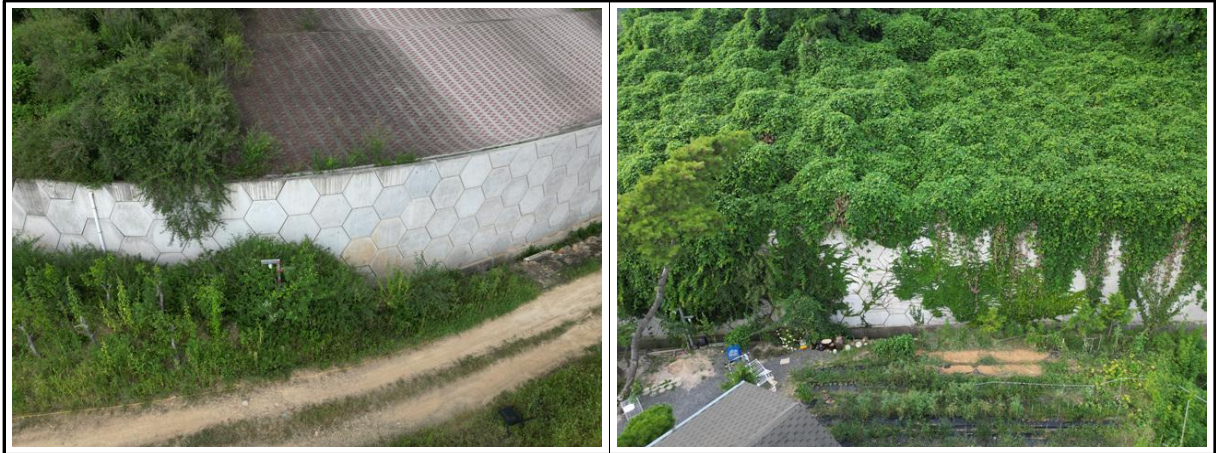
- 전면부에 대한 현장조사 결과, 전면부에서 판넬 파손, 배부름, 상부 들뜸, 수목 등의 손상이 조사되었다.

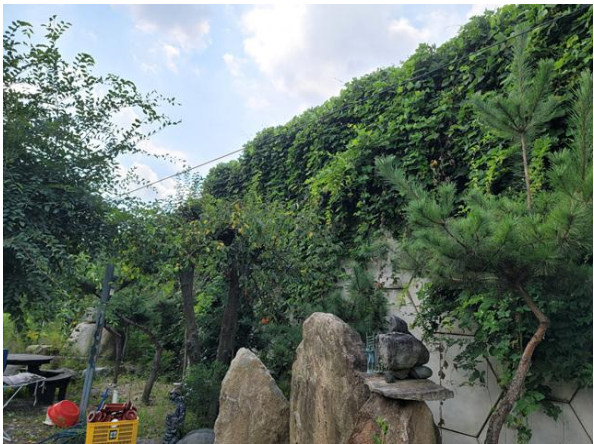
| 현 황 | · S8 패널 파손(0.1x0.1 x3EA) | 현 황 | · 전면부 상태현황 |
| 원 인 | · 외부충격 | 원 인 | · - |

| 대 책 | · 주의관찰 | 대 책 | · - |

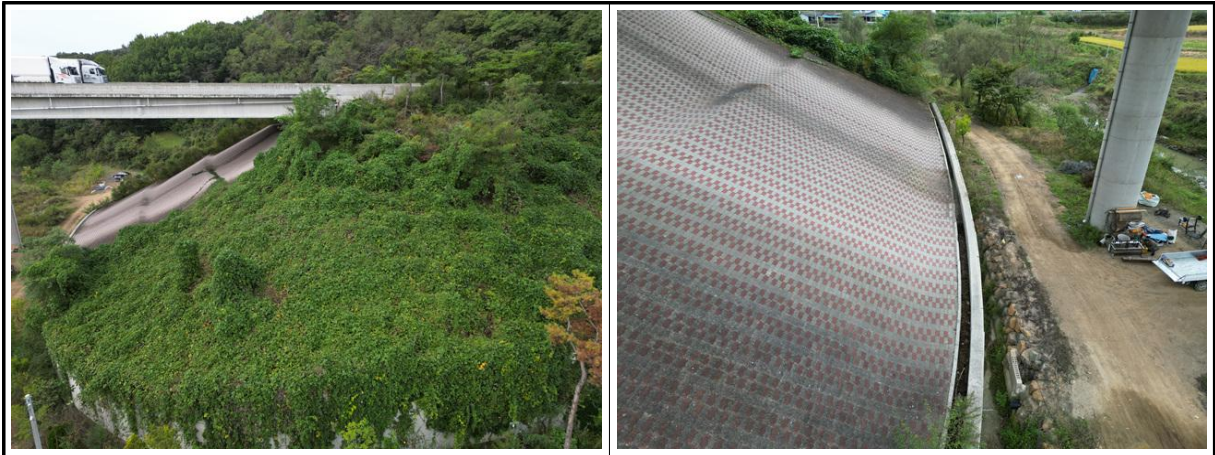
- 주변영향인자에 대한 현장조사 결과, 배수시설에서 상부 배수로에서 배수로 파손, 배수로 균열(0.5mm이상)이 조사되었고, 상부 성토부, 상부 교량, 상부 도로 포장부에도 성토부 내의 침식, 유실 등의 손상이 없는 상태로 전반적으로 양호한 상태를 유지하고 있는 것으로 조사되었다.

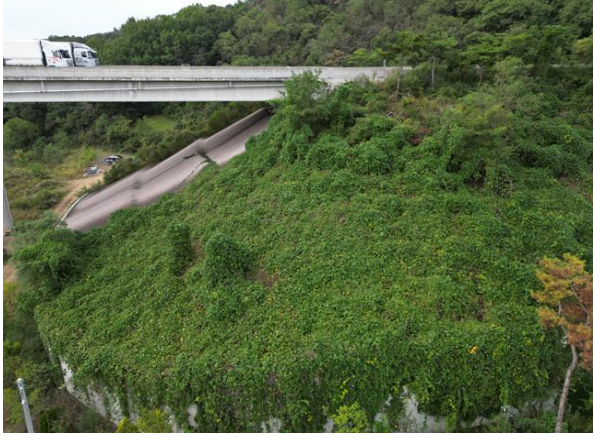
| <p>S8 패널 파손(0.1x0.1 x3EA)</p> | <p>주변영향인자(성토부, 상부 본선) 상태현황</p> |

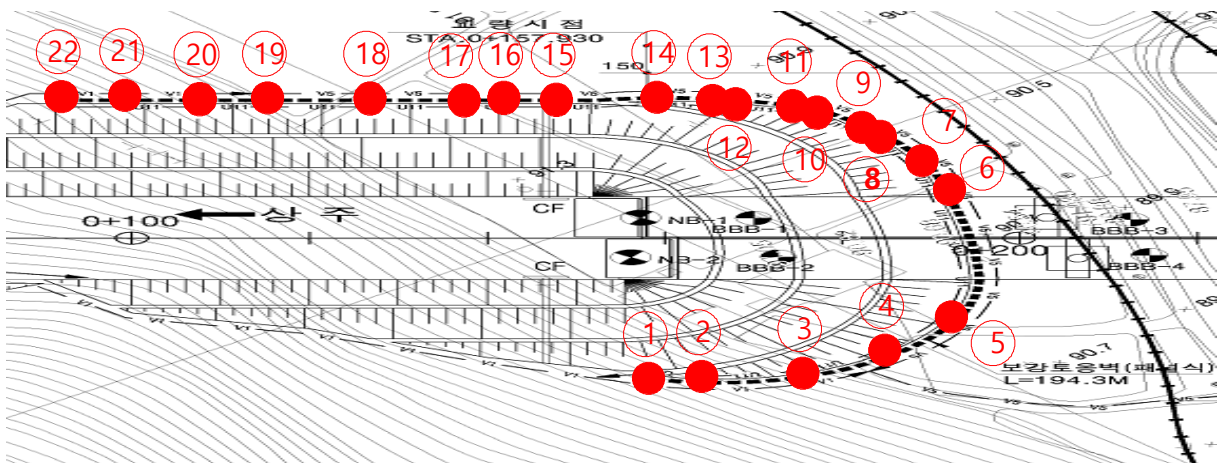
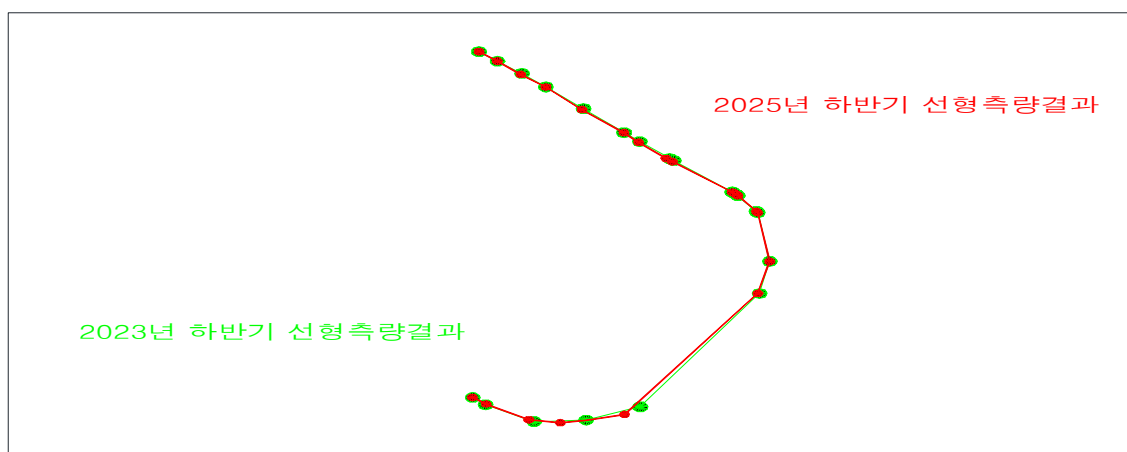
【그림 80.9】 선형측량 결과 및 비교

설계도서 및 초기점검과 비교하여 검토한 결과, 측량결과 값에 미소한 차이가 확인되었으며, 이는 측량기기 오차, 측량기기 사용 종류 및 측정위치의 차이와 측량시 발생할 수 있는 오차내로서, 검토한 결과 침하, 전도, 활동에 의한 문제는 없는 것으로 검토되었고, 전회 점검과의 비교값 또한 측정 위치에 의한 차이는 있지만 사용성에 영향을 미칠만한 차이는 아닌 것으로 확인되었다.
