## 23. 영 천 절 토23

## 24. 상주절토24

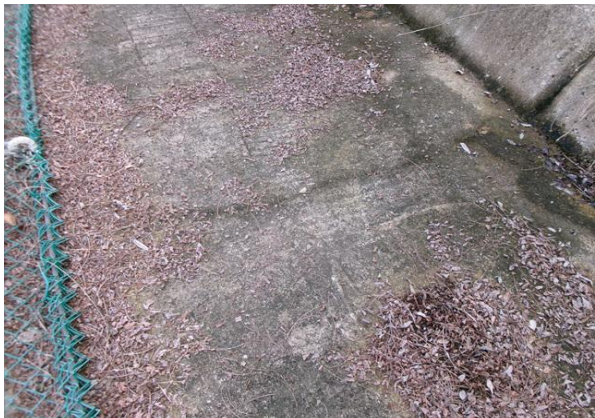
| 현 황 | 숯크리트 전경 | 현 황 | 27.754k 소단배수로 균열(0.5/2.5*4ea) |
| 원 인 | 상태양호 | 원 인 | 건조수축, 온도변화, 다짐미흡 |

| 대 책 | - | 대 책 | 주입보수 |

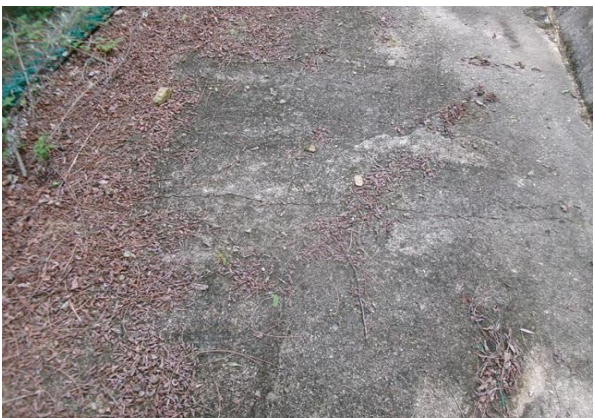
| 현 황 | 27.794k 소단배수로 균열(0.3/2.0*3ea) | 현 황 | 27.794k 소단배수로 균열(1.0/2.5) |
| 원 인 | 건조수축, 온도변화, 다짐미흡 | 원 인 | 건조수축, 온도변화, 다짐미흡 |

| 대 책 | 주입보수 | 대 책 | 주입보수 |

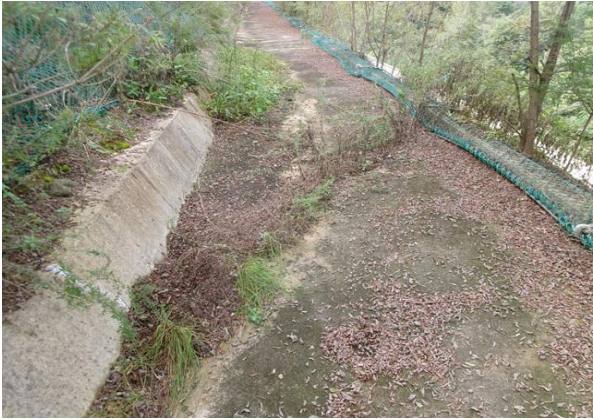
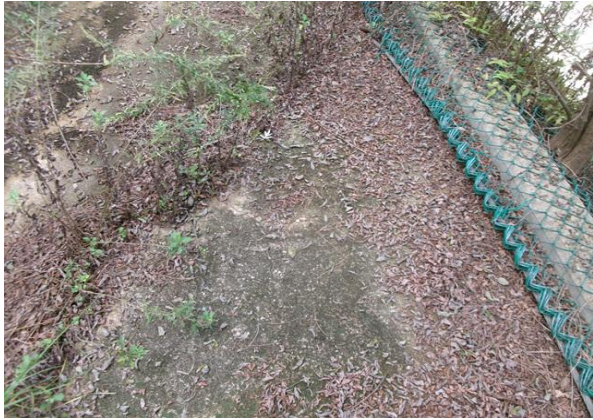
| 현 황 | 27.814k 소단배수로 토사퇴적(1.0*3.0) |
| 원 인 | 강우, 공용기간 경과 |

| 대 책 | 정비(청소) |

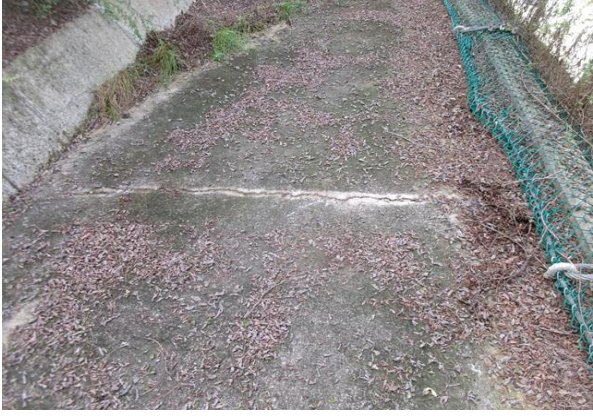
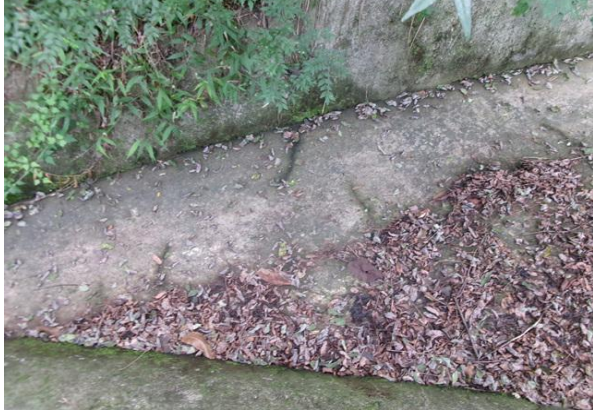
| 현 황 | 27.814k 소단배수로 균열(1.0/2.0) |
| 원 인 | 건조수축, 온도변화, 다짐미흡 |

| 대 책 | 주입보수 |

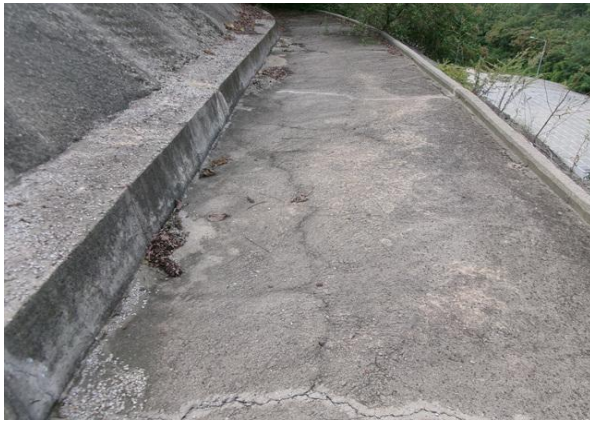
| 현 황 | 27.924k 소단배수로 균열(0.3/4.0) |
| 원 인 | 다짐미흡, 배수로 자중, 지표수 유입 |

| 대 책 | 주입보수 |

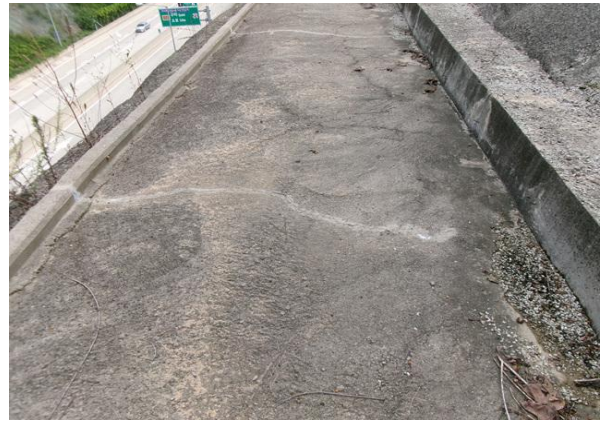
| 현 황 | 27.940k 소단배수로 균열(0.3/2.0*15ea) |
| 원 인 | 다짐미흡, 건조수축 |

| 대 책 | 주입보수 |

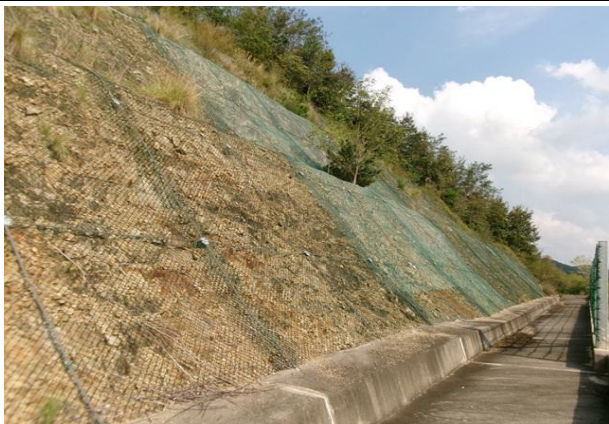
| 현 황 | 자연사면 전경 | 현 황 | 2단 SW~MW 전경 |
| 원 인 | 상태양호 | 원 인 | 지표수 유입, 해빙기 |

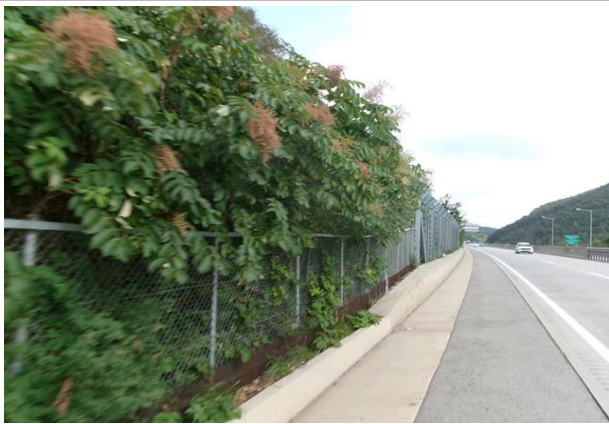
| 현 황 | 소단배수로 전경 | 현 황 | 낙석방지울타리, 야생동물유도울타리 전경 |
| 원 인 | - | 원 인 | 상태양호 |

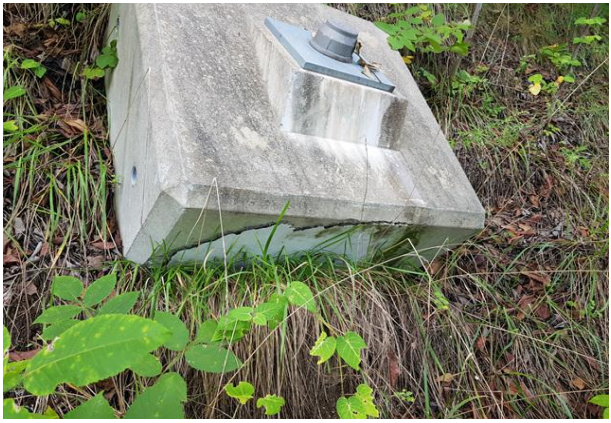
| 현 황 | 31.345k 앵커부 콘크리트박락(0.7*0.3) | 현 황 | 산마루측구, 점검계단 전경 |
| 원 인 | 다짐미흡, 공용중 열화 | 원 인 | 상태양호 |

| 대 책 | 단면보수 | 대 책 | — |

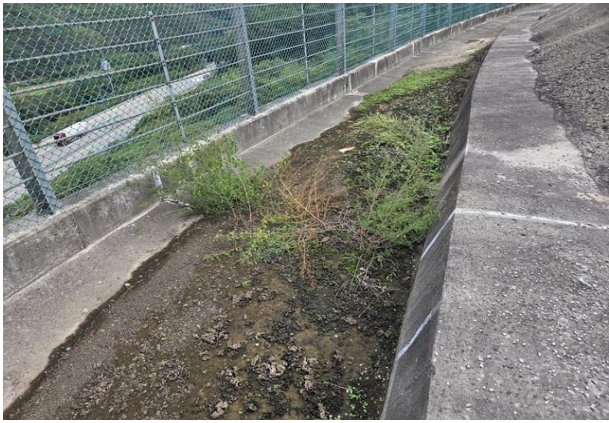
| 현 황 | 31.443k 2소단배수로 토사퇴적(10*0.5*0.1) | 현 황 | 31.503k 산마루측구 파손 |
| 원 인 | 쏟크리트 표면박리, 지표수유입 | 원 인 | 다짐미흡, 배수로 자중, 지표수 유입 |

| 대 책 | 정비(청소) | 대 책 | 단면보수 |

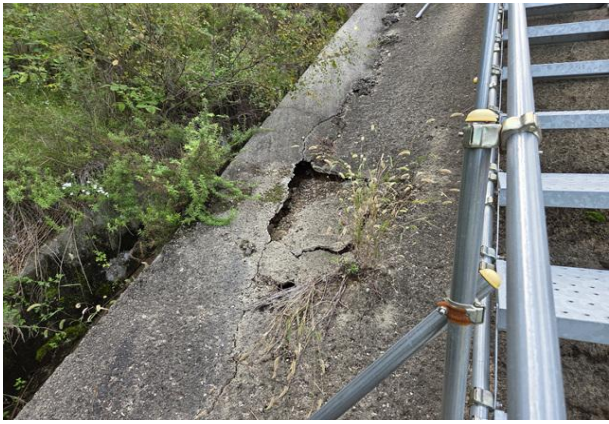
| 현 황 | 31.493k 쏟크리트 파손 | 현 황 | 산마루측구 전경 |
| 원 인 | 시공미흡, 공용중 열화 | 원 인 | 상태양호 |

| 대 책 | 주의관찰 후 조치 | 대 책 | - |

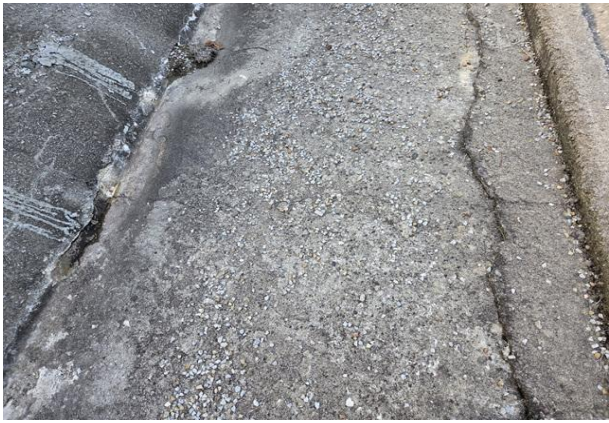
| 현 황 | 31.613k 소단배수로 균열(1.0/2.0) | 현 황 | 31.653k 소단배수로 균열(1.0/2.0) |
| 원 인 | 다짐미흡, 배수로 자중, 지표수 유입 | 원 인 | 다짐미흡, 배수로 자중, 지표수 유입 |

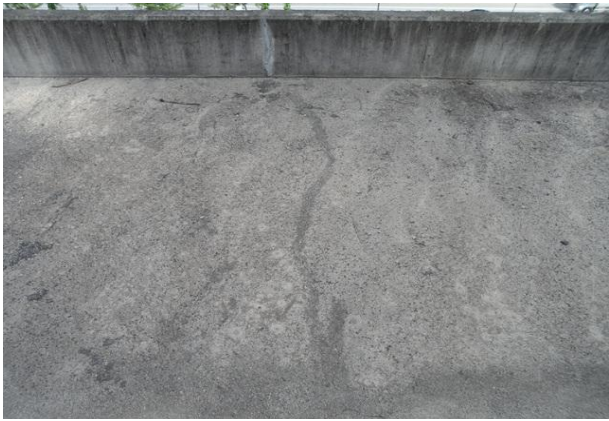
| 현 황 | 33.768k 소단배수로 균열(0.3/2.0) | 현 황 | 33.788k 숯크리트 백태(0.3*1.0*5ea) |
| 원 인 | 다짐미흡, 배수로 자중, 지표수 유입 | 원 인 | 지표수 유입 |

| 대 책 | 주입보수 | 대 책 | 주의관찰 |

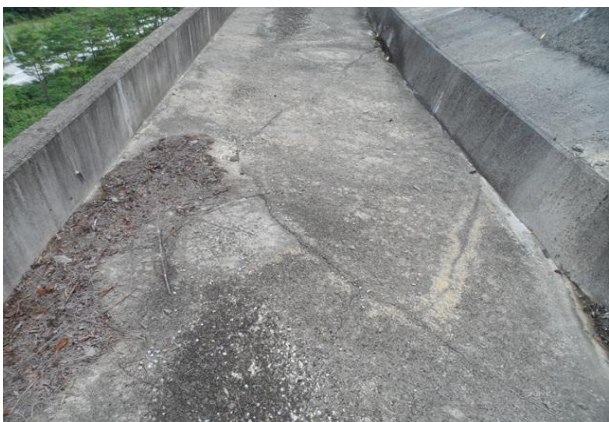
| 현 황 | 33.788k 소단배수로 균열(0.3/10.0) | 현 황 | 33.798k 숯크리트 균열(1.0/10.0) |
| 원 인 | 다짐미흡, 배수로 자중, 지표수 유입 | 원 인 | 지표수 유입, 공용중 열화 |

| 대 책 | 주입보수 | 대 책 | 단면보수 |

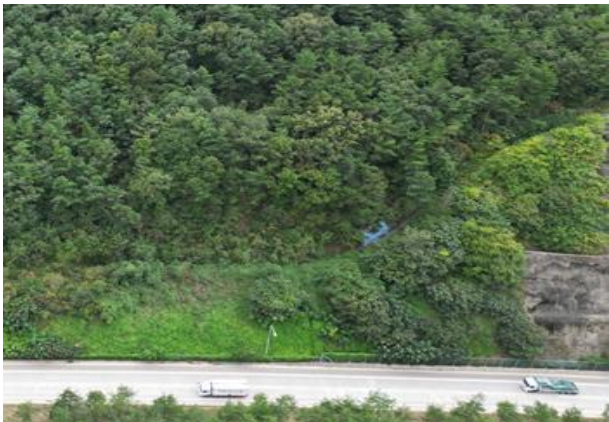
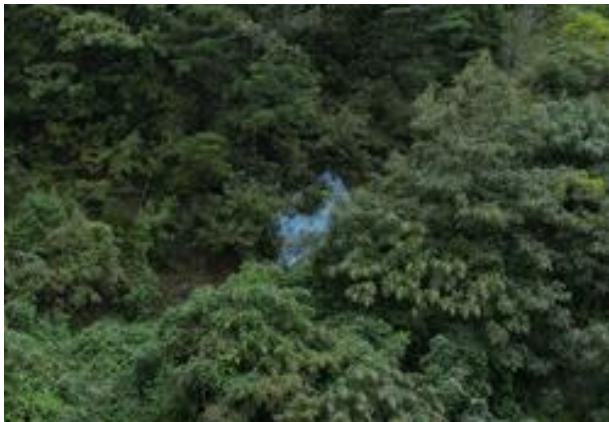
| 현 황 | 33.828k 표층유실 임시보수부 | 현 황 | 33.828k 표층유실 임시보수부 |
| 원 인 | 지표수 유입 | 원 인 | 지표수 유입 |

| 대 책 | 주의관찰 후 진전시 보강(개비운용벽 등) | 대 책 | 주의관찰 후 진전시 보강(개비운용벽 등) |

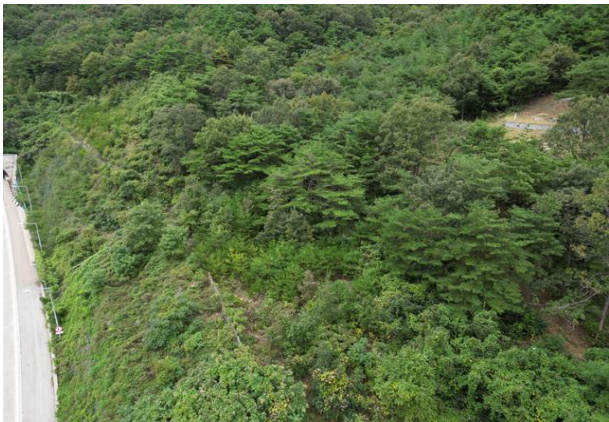
| 현 황 | 상부자연사면 전경 | 현 황 | 수직도수로 전경 |
| 원 인 | 상태양호 | 원 인 | 상태양호 |

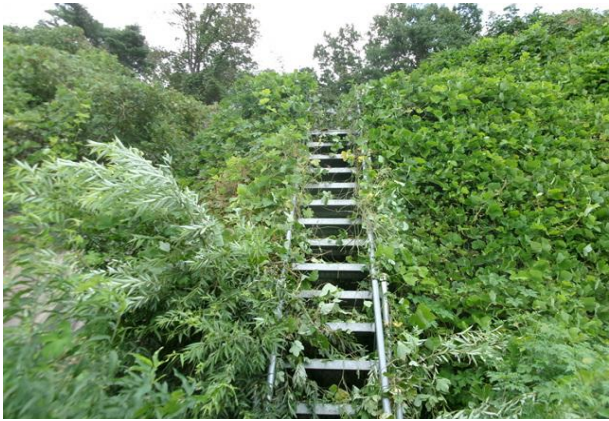
| 현 황 | 점검계단 전경 | 현 황 | 낙석방지울타리 전경 |
| 원 인 | 상태양호 | 원 인 | 상태양호 |

| 대 책 | 주기적인 식생 제거 | 대 책 | — |

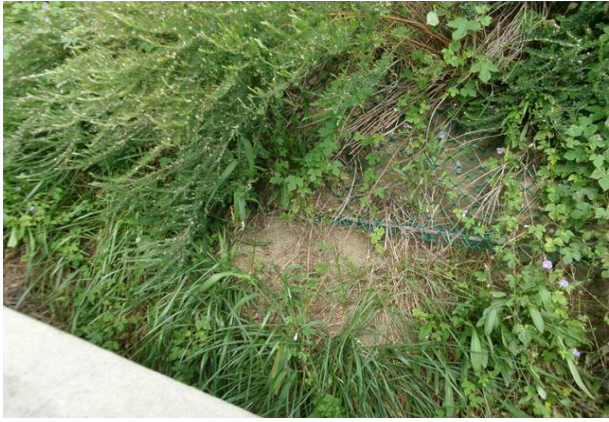
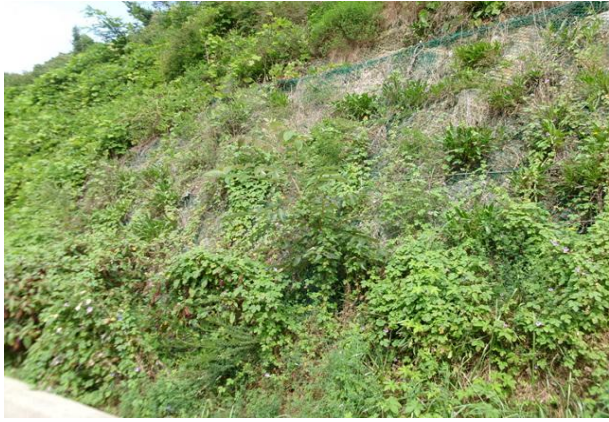
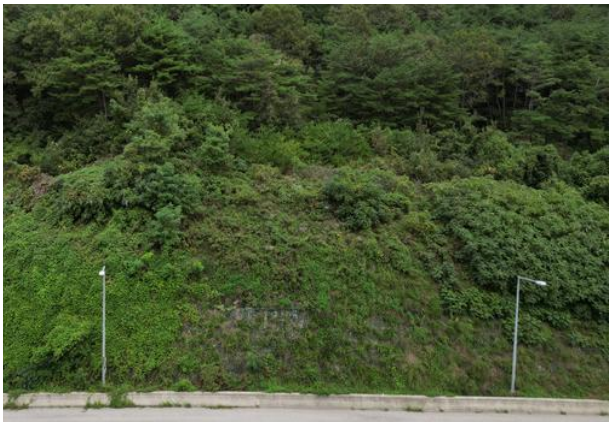
| 현 황 | 36.335k 1단 표층유실 우려(10.0*5.0) | 현 황 | 36.335k 1단 표층유실 우려(10.0*5.0) |
| 원 인 | 지표수유입, 동결융해작용, 집중호우 | 원 인 | 지표수유입, 동결융해작용, 집중호우 |

| 현 황 | 36.335k 1단 표층유실 우려(10.0*5.0) | 현 황 | 36.365k 1단 표층유실 임시보수(3.0*5.0) |

| 대 책 | 개비온 옹벽 등의 보수 | 대 책 | 개비온 옹벽 등의 보수 |

| 대 책 | 개비온 옹벽 등의 보수 | 대 책 | 개비온 옹벽 등의 보수 |

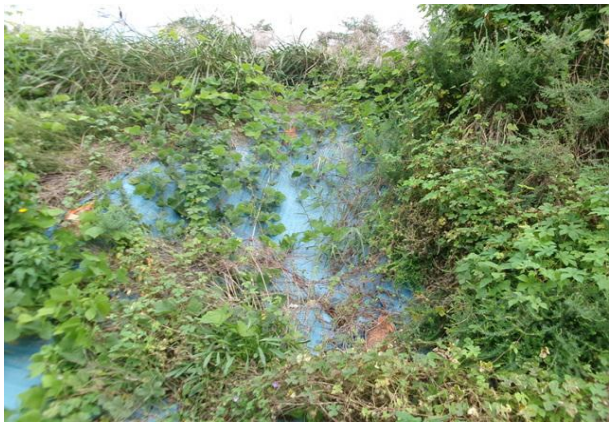
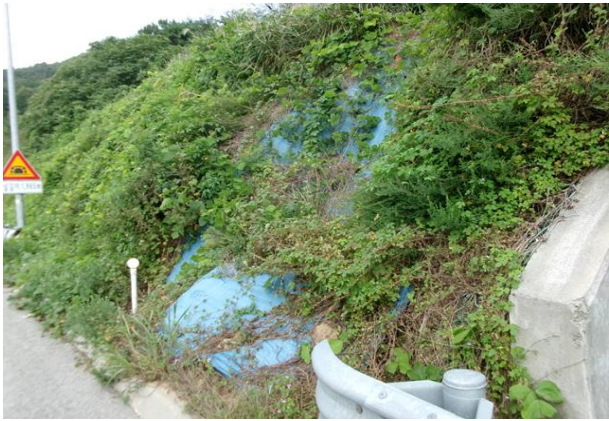
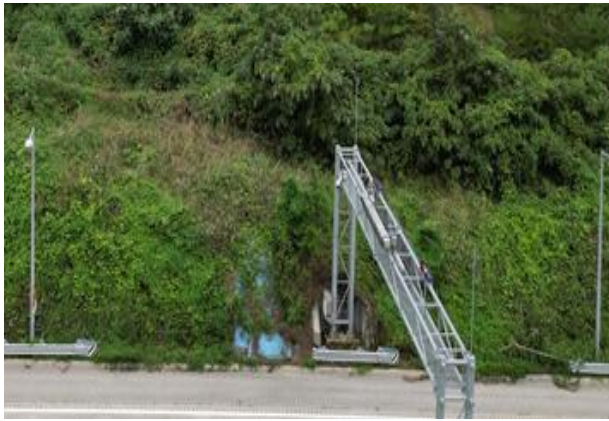
| 원 인 | 지표수유입, 동결융해작용, 집중호우 | 원 인 | 지표수유입, 동결융해작용, 집중호우 |
| 현 황 | 36.365k 1단 표층유실 임시보수(3.0*5.0) | 현 황 | 36.365k 1단 표층유실 임시보수(3.0*5.0) |

| 대 책 | 개비온 옹벽 등의 보수 | 대 책 | 개비온 옹벽 등의 보수 |

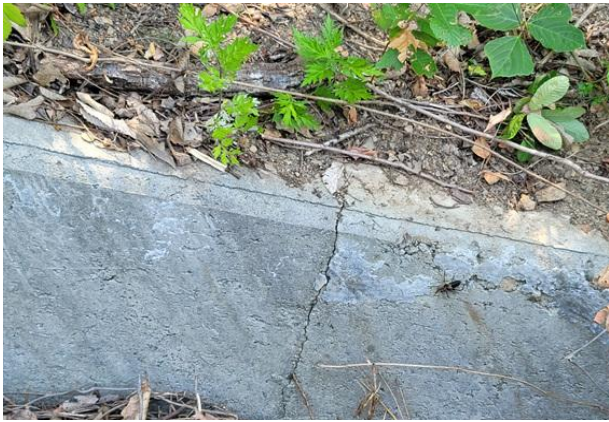
| 현 황 | 36.305k 산마루측구 균열(0.5/1.0) | 현 황 | 1단 MW~HW 전경 |
| 원 인 | 건조수축, 지표수유입, 다지미흡 등 | 원 인 | 강우, 공용중 열화 |

| 대 책 | 주입보수 | 대 책 | 주의관찰 |

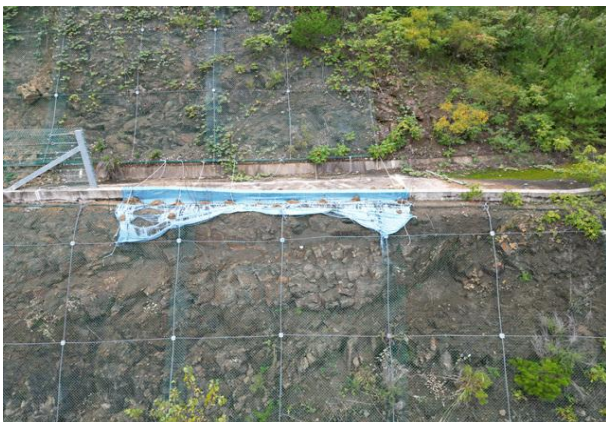
| 현 황 | 37.225k 1단 상부 임시보수 전경 | | | | | | | | | | | | |
| 원 인 | 강우, 지표수 유입 | | | | | | | | | | | | |

| 대 책 | 주의관찰 | | | | | | | | | | | | |

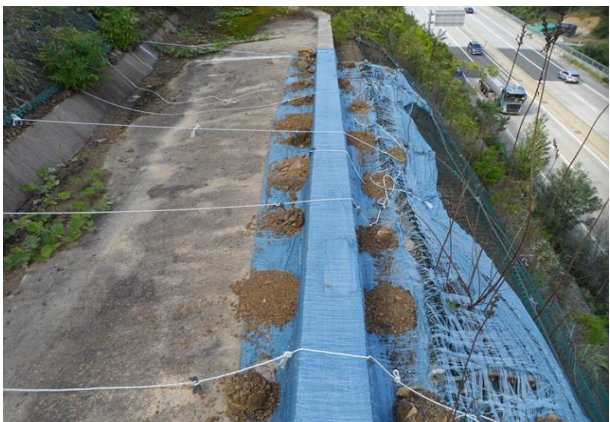
| 현 황 | 37.225k 1단 상부 임시보수 전경 | | | | | | | | | | | | |
| 원 인 | 강우, 지표수 유입 | | | | | | | | | | | | |

| 대 책 | 주의관찰 | | | | | | | | | | | | |

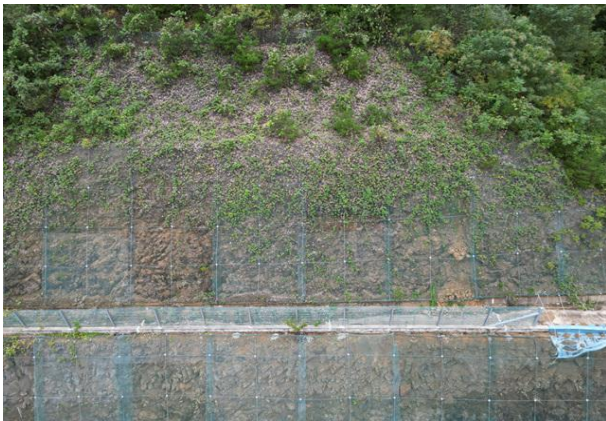
| 현 황 | 2단 사면부 보통풍화~심한풍화 구간 | | | | | | | | | | | | |
| 원 인 | 심한풍화, 지표수유입 | | | | | | | | | | | | |

| 대 책 | 주의관찰 | | | | | | | | | | | | |

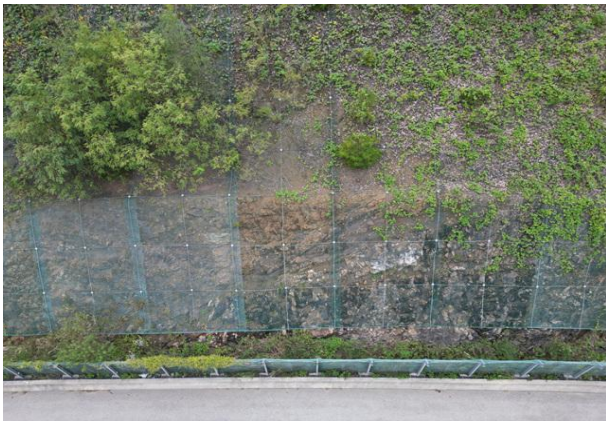
| 현 황 | 1단 심한풍화(HW) 전경 | | | | | | | | | | | | |
| 원 인 | 심한풍화, 지표수유입 | | | | | | | | | | | | |

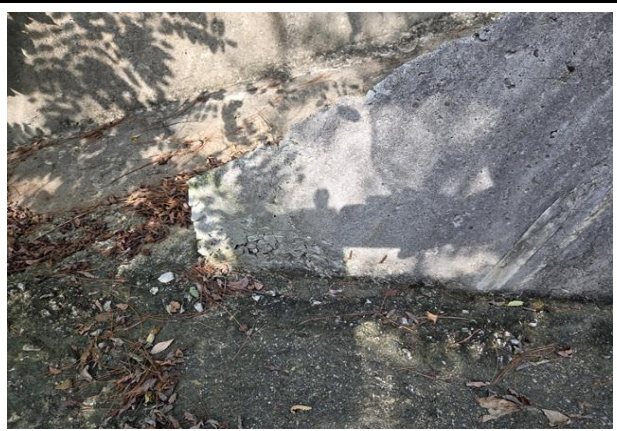
| 현황 | 38.200k 소단배수로 재료분리(0.3*1.0) |
| 원인 | 시공미흡, 품질불량 등 |

| 대책 | 단면보수 |

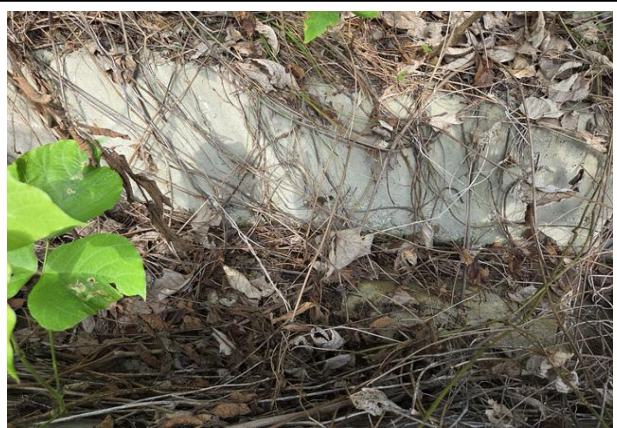
| 현황 | 38.295k 산마루측구 재료분리(0.3*0.2) |
| 원인 | 시공미흡, 품질불량 등 |

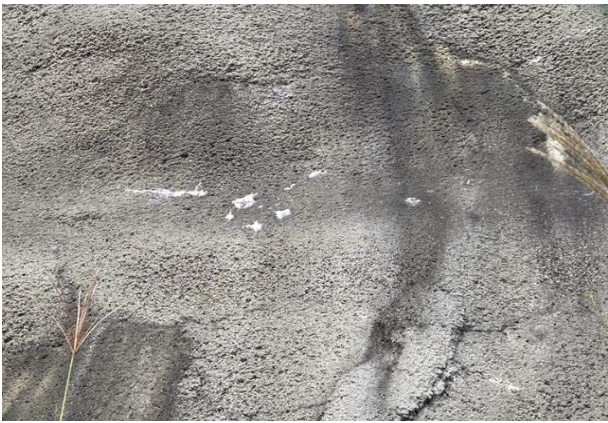
| 현 황 | 38.365k 숯크리트 누수흔적(1.0*5.0*5ea) | 현 황 | 38.370k 숯크리트 백태(0.1*0.5*20ea) |
| 원 인 | 건조수축, 지표수유입 | 원 인 | 건조수축, 지표수유입 |

| 대 책 | 주의관찰 | 대 책 | 주의관찰 |

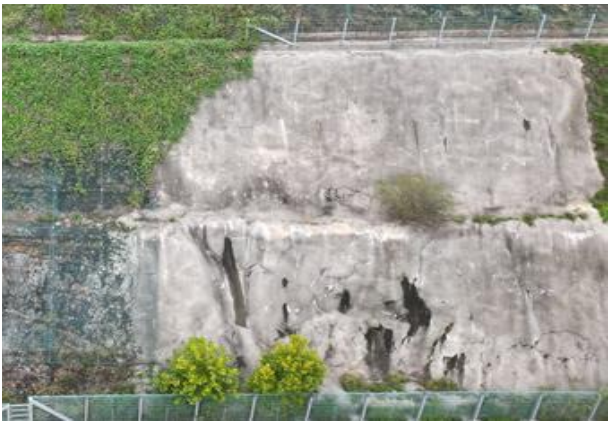
| 현 황 | 38.370k 숯크리트 망상균열(5.0*3.0) | 현 황 | 1단 식생공 전경 |
| 원 인 | 건조수축, 지표수유입 | 원 인 | 상태양호 |

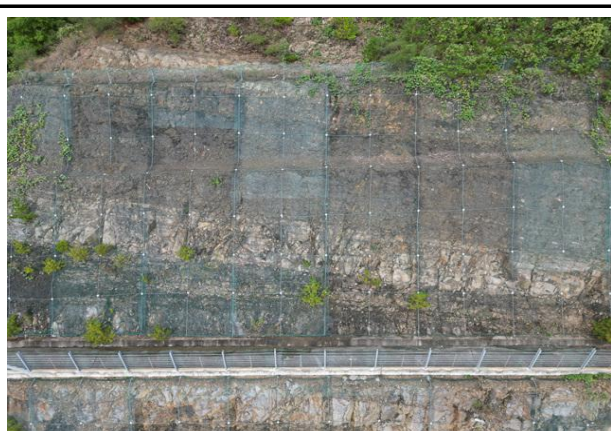
| 현 황 | 3,4단 사면부 보통풍화~심한풍화 구간 |
| 원 인 | 심한풍화, 지표수유입 |

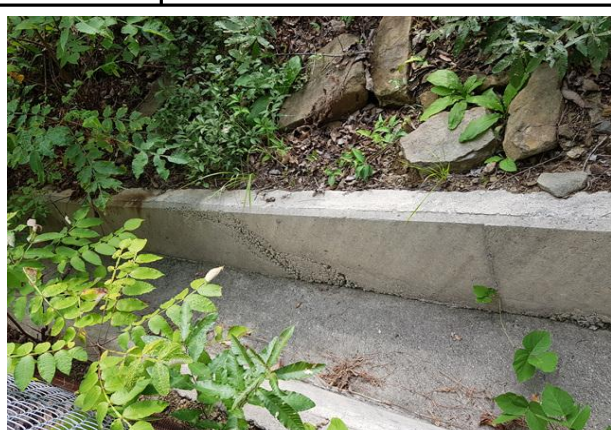
| 현 황 | 38.675k 산마루측구 재료분리(0.2*1.0) |
| 원 인 | 다짐미흡 |

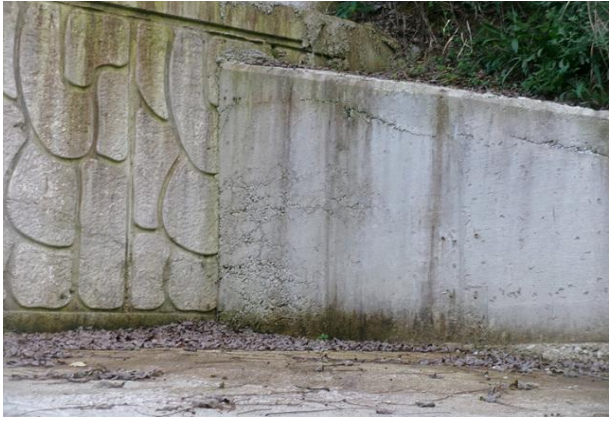
| 현 황 | 40.060k 계단식옹벽 재료분리(1.0*1.0) | 현 황 | 40.080k 계단식옹벽 균열(1.0*2.5) |
| 원 인 | 다짐미흡 | 원 인 | 건조수축, 온도변화 |

| 대 책 | 단면보수 | 대 책 | 주입보수 |

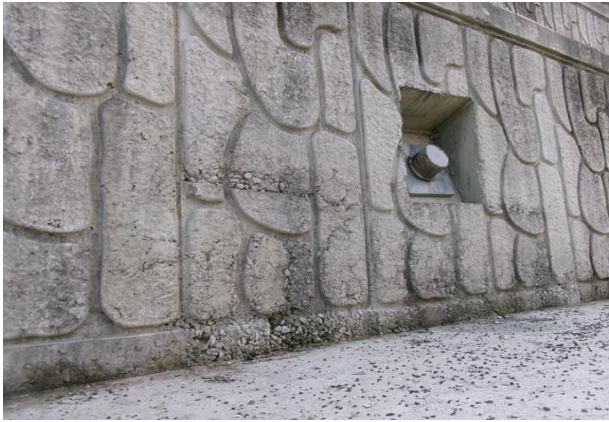
| 현 황 | 40.120k 계단식옹벽 재료분리 | 현 황 | 소단배수로 낙석방지울타리 전경 |
| 원 인 | 다짐미흡 | 원 인 | 상태양호 |

| 대 책 | 단면보수 | 대 책 | - |

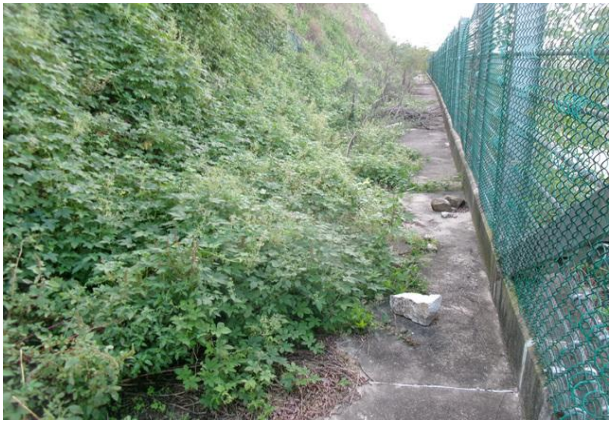
| 현 황 | 40.700k 소단배수로 낙석(1.0*0.5*0.4) | 현 황 | 40.700k 3단 들뜸 및 이완암 임시보수 |
| 원 인 | 강우, 지표수 유입에 의한 열화 | 원 인 | 집중강우, 지표수 유입 |

| 대 책 | 정비 | 대 책 | 주의관찰 |

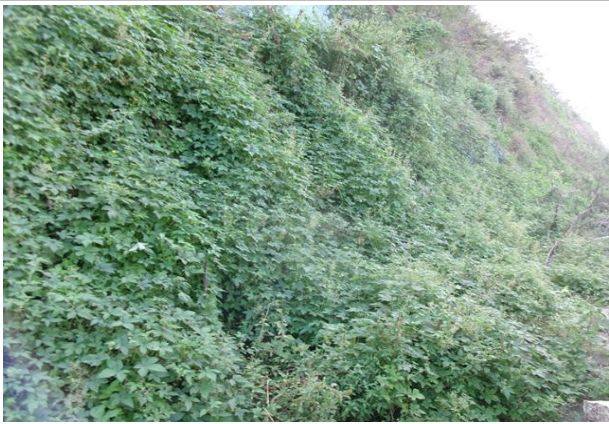
| 현 황 | 40.700k 3단 표층유실(10.0*5.0*0.2) | 현 황 | 40.740k 산마루측구 파손(0.3*0.3) |
| 원 인 | 집중강우, 지표수 유입 | 원 인 | 다짐미흡, 배수로 자중, 지표수 유입 |

| 대 책 | 주의관찰 | 대 책 | 단면보수 |

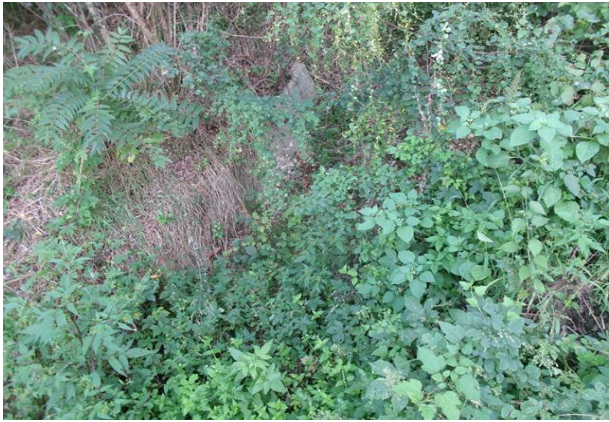
| 현 황 | 40.800k 산마루측구 토사퇴적(6.0*0.5*0.2) | 현 황 | 40.800k 수직도수로 파손(0.5*0.3) |
| 원 인 | 강우, 지표수 유입에 의한 열화 | 원 인 | 다짐미흡, 배수로 자중, 지표수 유입 |

| 대 책 | 정비 | 대 책 | 단면보수 |

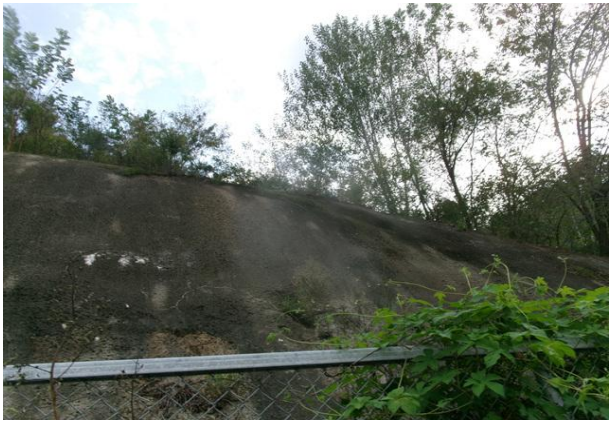
| 현 황 | 0.490k 쏫크리트 누수 | 현 황 | 0.510k 쏫크리트 백태 |
| 원 인 | 우수유입 | 원 인 | 우수유입 |

| 대 책 | 주의관찰 | 대 책 | 주의관찰 |

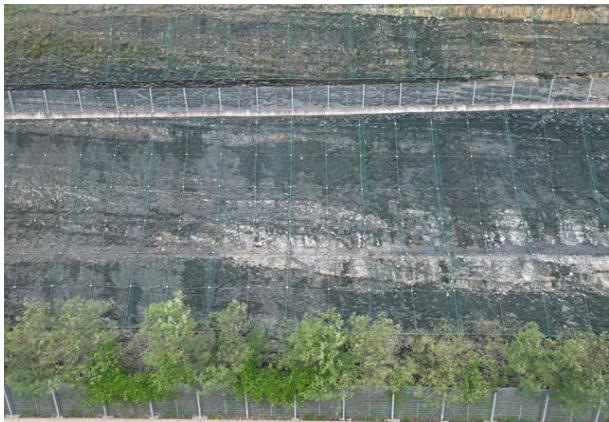
| 현 황 | 상부자연사면 전경 | 현 황 | 1~4단 사면부 보통풍화~심한풍화 구간 |
| 원 인 | 상태양호 | 원 인 | 심한풍화, 지표수유입 |

| 대 책 | - | 대 책 | 주의관찰 |

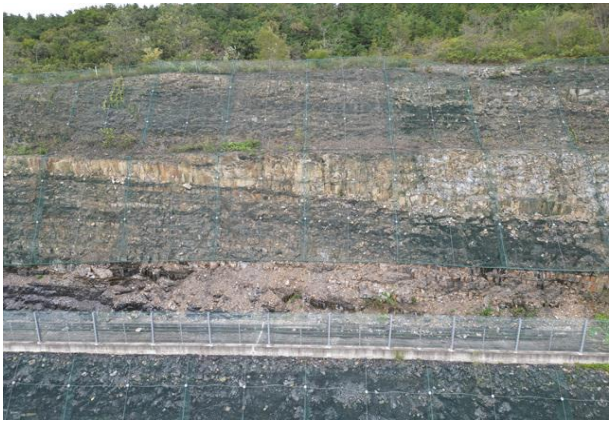
| 현 황 | 5단 사면부 보통풍화~심한풍화 구간 | 현 황 | 0.165k 산마루측구 균열(0.2/1.0) |
| 원 인 | 심한풍화, 지표수유입 | 원 인 | 다짐미흡, 배수로 자중, 지표수 유입 |

| 대 책 | 주의관찰 | 대 책 | 주입보수 |

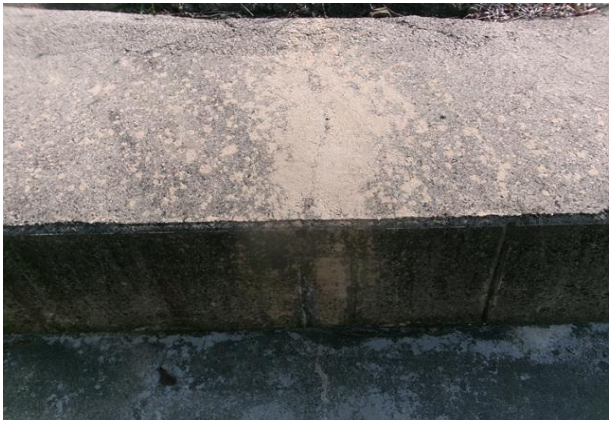
| 현 황 | 0.230k 산마루측구 균열(0.3/1.0) | 현 황 | 0.250k 소단배수로 낙석퇴적(100.0*0.5*0.1) |
| 원 인 | 다짐미흡, 배수로 자중, 지표수 유입 | 원 인 | 강우, 지표수 유입에 의한 풍화 |

| 대 책 | 주입보수 | 대 책 | 주입보수 |

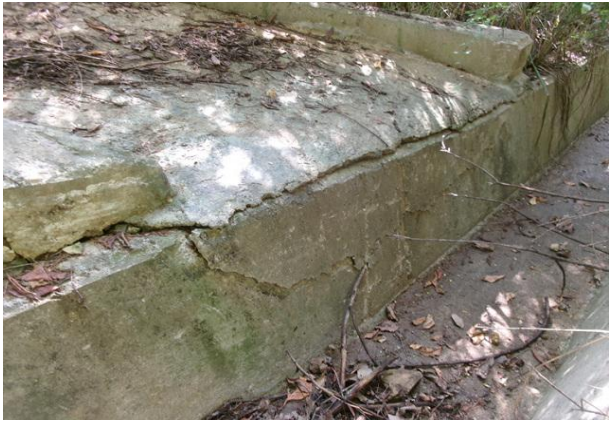
| 현 황 | 54.165k 산마루측구 파손(1.5*0.5) | 현 황 | 54.240k 소단배수로 균열(0.3/1.5) |
| 원 인 | 다짐미흡, 배수로 자중, 지표수 유입 | 원 인 | 다짐미흡, 배수로 자중, 지표수 유입 |

| 대 책 | 단면보수 | 대 책 | 주입보수 |

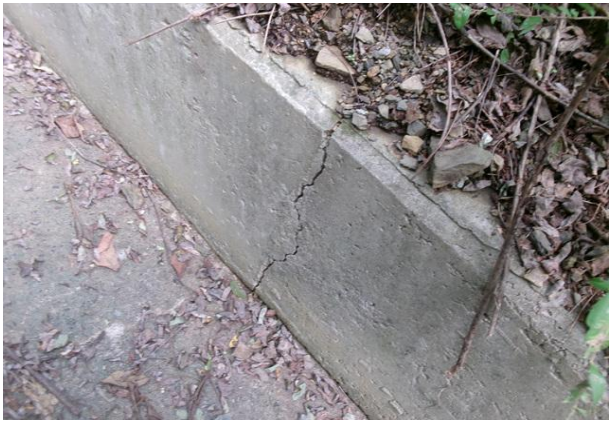
| 현 황 | 54.305k 산마루측구 균열(0.5/0.5*2ea) | 현 황 | 54.305k 산마루측구 파손(0.1*0.5) |
| 원 인 | 다짐미흡, 배수로 자중, 지표수 유입 | 원 인 | 다짐미흡, 배수로 자중, 지표수 유입 |

| 대 책 | 주입보수 | 대 책 | 단면보수 |

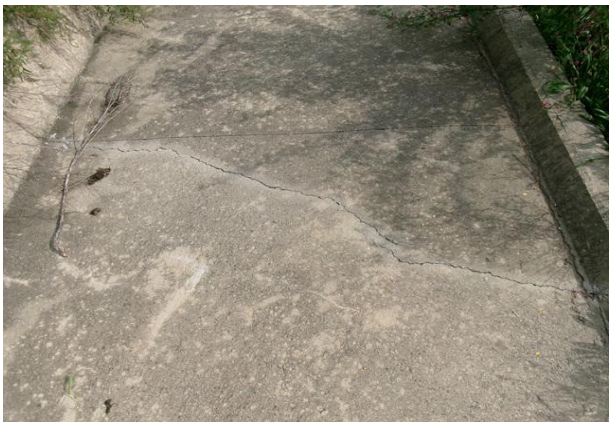
| 현 황 | 54.360k 소단배수로 균열(0.5/2.0*15ea) | 현 황 | 54.340k 3단 수목전도(1ea) |
| 원 인 | 다짐미흡, 배수로 자중, 지표수 유입 | 원 인 | 강우, 지표수 유입 |

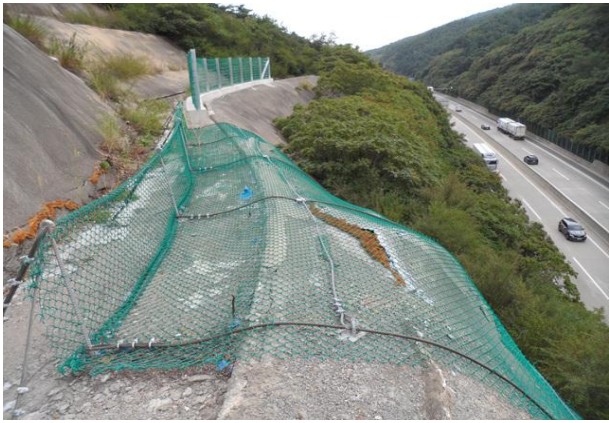
| 현 황 | 숯크리트 들뜸부 낙석방지망 보수 | 현 황 | 옹벽, 숯크리트 전경 |
| 원 인 | 강우 등, 기존 숯크리트 들뜸부 | 원 인 | - |

| 대 책 | 주의관찰 | 대 책 | - |

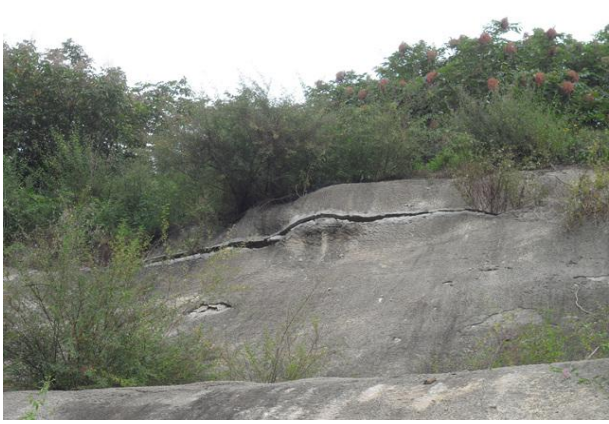
| 현 황 | 54.590k 숯크리트 들뜸(10.0*1.0) | 현 황 | 2023년 정밀안전점검 |
| 원 인 | 숯크리트 자중, 지표수 유입 | 원 인 | 숯크리트 자중, 지표수 유입 |

| 대 책 | 단면보수 | 대 책 | 단면보수 |

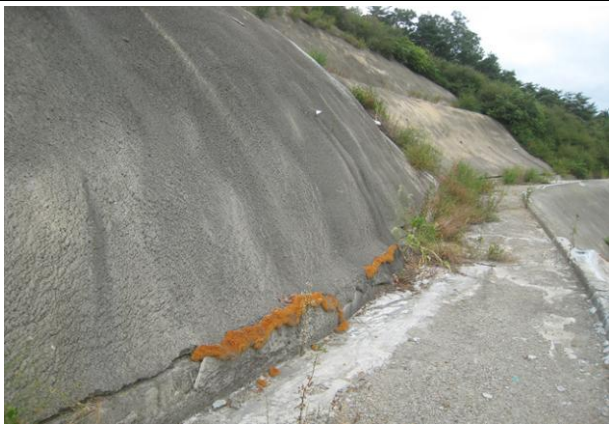
| 현 황 | 54.580k 숏크리트 들뜸(20.0*10.0) | 현 황 | 2023년 정밀안전점검 |
| 원 인 | 자중, 지표수 유입, 침투수, 식생 | 원 인 | 자중, 지표수 유입, 침투수, 식생 |

| 대 책 | 단면보수 | 대 책 | 단면보수 |

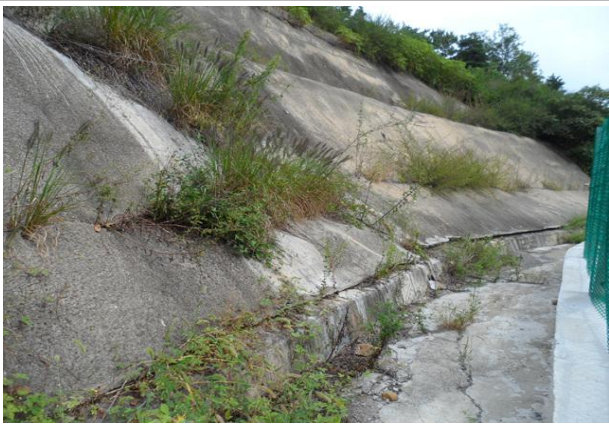
| 현 황 | 54.590k 숏크리트 들뜸(40.0*1.0) | 현 황 | 54.615k 1단 토사퇴적(5.0*1.0) |
| 원 인 | 자중, 지표수 유입, 침투수, 식생 | 원 인 | 강우, 지표수 유입 |

| 대 책 | 단면보수 | 대 책 | 정비 |

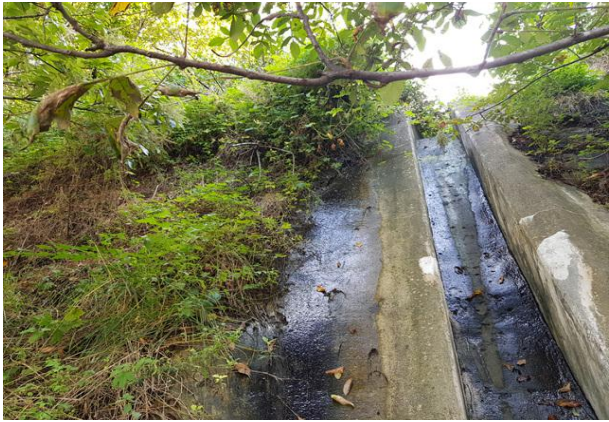
| 현 황 | 54.800k 1단 누수 | 현 황 | 54.838k 소단배수로 토사퇴적(20*0.5*0.1) |
| 원 인 | 강우, 지표수 유입 | 원 인 | 지표수 유입, 토사유실 |

| 대 책 | 주요관찰 | 대 책 | 정비 |

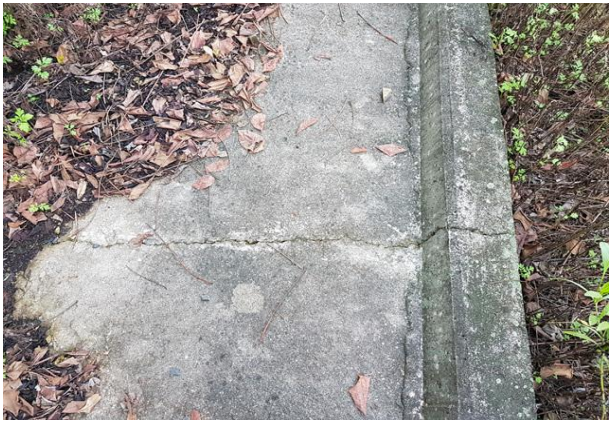
| 현 황 | 54.858k 소단배수로 균열(0.3/2.0) | 현 황 | 54.808k 산마루측구 파손(0.2*0.5) |
| 원 인 | 다짐미흡, 배수로 자중, 지표수 유입 | 원 인 | 다짐미흡, 배수로 자중, 지표수 유입 |

| 대 책 | 균열보수 | 대 책 | 주입보수 |

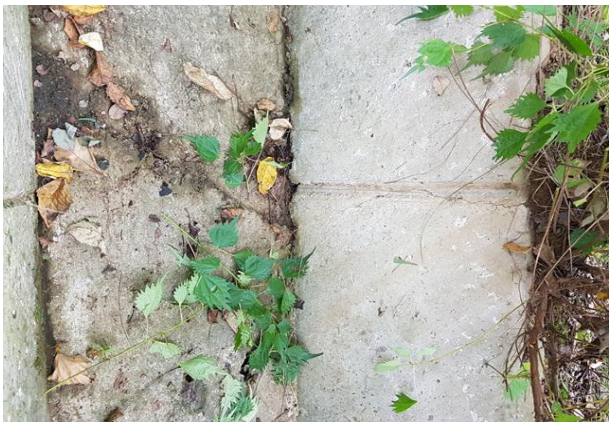
| 현 황 | 54.818k 산마루측구 균열(0.2/0.5) | 현 황 | 54.918k 산마루측구 균열(0.3/1.5) |
| 원 인 | 다짐미흡, 배수로 자중, 지표수 유입 | 원 인 | 다짐미흡, 배수로 자중, 지표수 유입 |

| 대 책 | 주입보수 | 대 책 | 주입보수 |

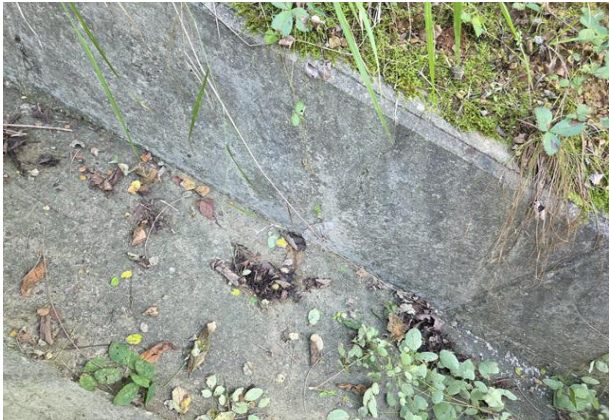
| 현 황 | 55.338k 산마루측구 균열(0.3/0.5) | 현 황 | 55.343k 소단배수로 균열(0.3/2.0) |
| 원 인 | 다짐미흡, 배수로 자중, 지표수 유입 | 원 인 | 다짐미흡, 배수로 자중, 지표수 유입 |

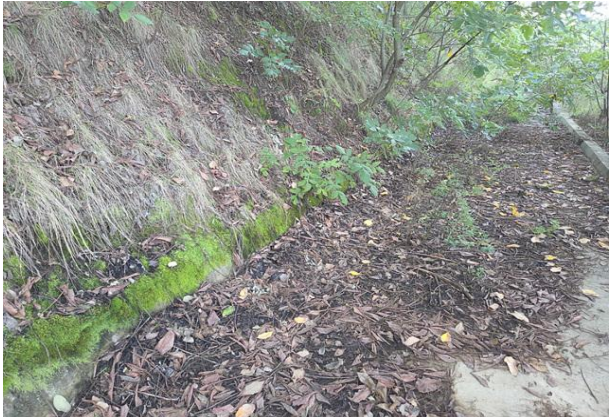
| 현 황 | 55.358k 소단배수로 토사퇴적(60*0.3*0.1) | 현 황 | 55.338k 소단배수로 토사퇴적(40*0.3*0.1) |
| 원 인 | 강우, 지표수유입 | 원 인 | 지표수유입, 토사유실 |

| 대 책 | 정비 | 대 책 | 정비 |

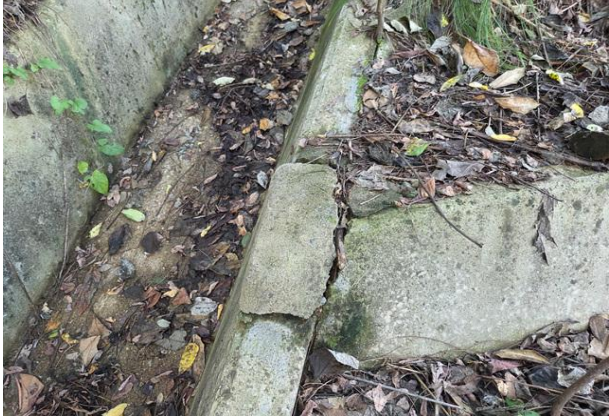
| 현 황 | 55.418k 산마루측구 파손(0.2*0.4) | 현 황 | 55.428k 산마루측구 파손(0.2*0.3) |
| 원 인 | 다짐미흡, 배수로 자중, 지표수 유입 | 원 인 | 다짐미흡, 배수로 자중, 지표수 유입 |

| 대 책 | 단면보수 | 대 책 | 단면보수 |

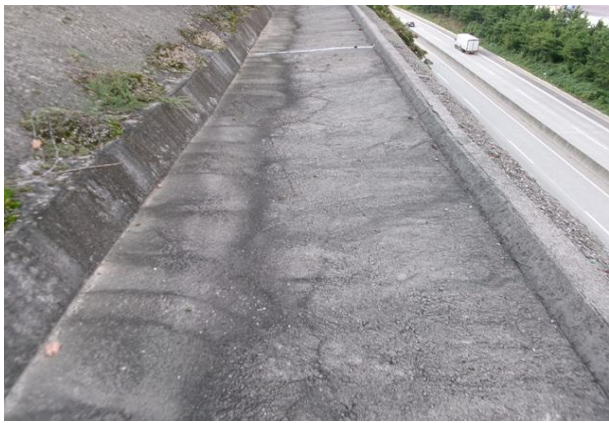
| 현 황 | 2단 숏크리트 전경 | 현 황 | 56.308k 소단배수로 균열(0.3/14.0) |
| 원 인 | 상태양호 | 원 인 | 다짐미흡, 배수로 자중, 지표수 유입 |

| 대 책 | - | 대 책 | 주입보수 |

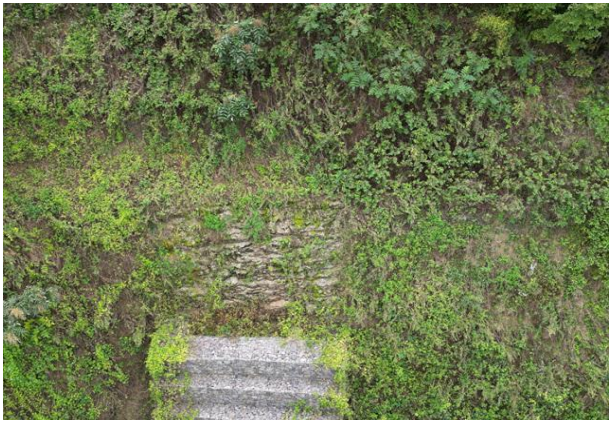
| 현 황 | 57.938k 식생공유실(4.0*2.0) | 현 황 | 57.888k 소단배수로 균열(0.3/3.0) |
| 원 인 | 지표수 유입, 유실 | 원 인 | 다짐미흡, 배수로 자중, 지표수 유입 |

| 대 책 | 주의관찰 후 조치 | 대 책 | 주입보수 |

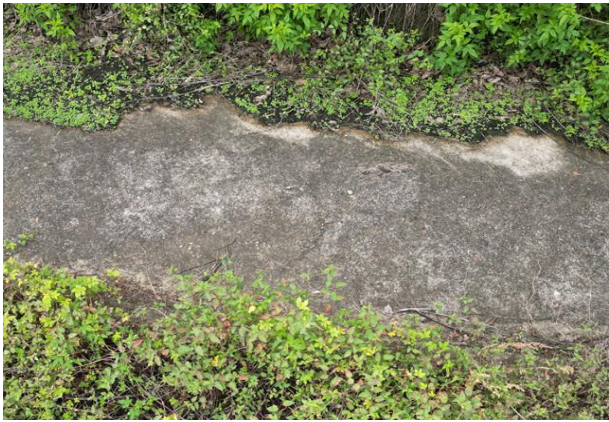
| 현 황 | 57.893k 소단배수로 균열(0.3/3.0) | 현 황 | 57.918k 수직도수로 파손(0.5*0.5) |
| 원 인 | 다짐미흡, 배수로 자중, 지표수 유입 | 원 인 | 다짐미흡, 배수로 자중, 지표수 유입 |

| 대 책 | 주입보수 | 대 책 | 단면보수 |

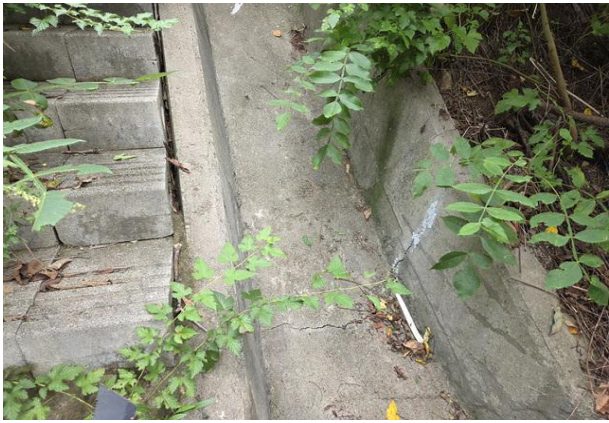
| 현 황 | 58.640k 산마루측구 균열(0.5/1.0) | 현 황 | 58.658k 산마루측구 균열(0.3/1.0) |
| 원 인 | 다짐미흡, 배수로 자중, 지표수 유입 | 원 인 | 다짐미흡, 배수로 자중, 지표수 유입 |

| 대 책 | 주입보수 | 대 책 | 주입보수 |

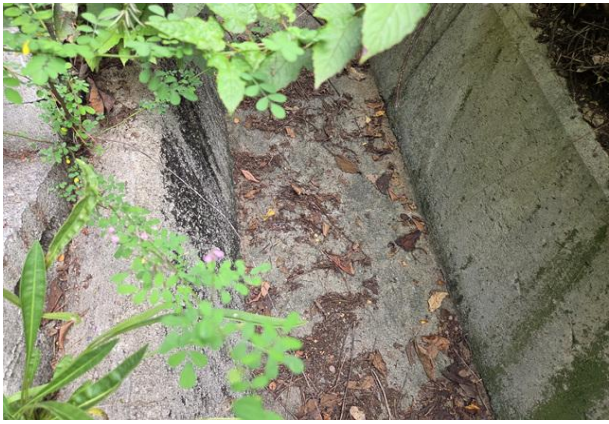
| 현 황 | 58.678k 산마루측구 균열(0.3/1.0) | 현 황 | 야생동물유도울타리 전경 |
| 원 인 | 다짐미흡, 배수로 자중, 지표수 유입 | 원 인 | 상태양호 |

| 대 책 | 주입보수 | 대 책 | - |

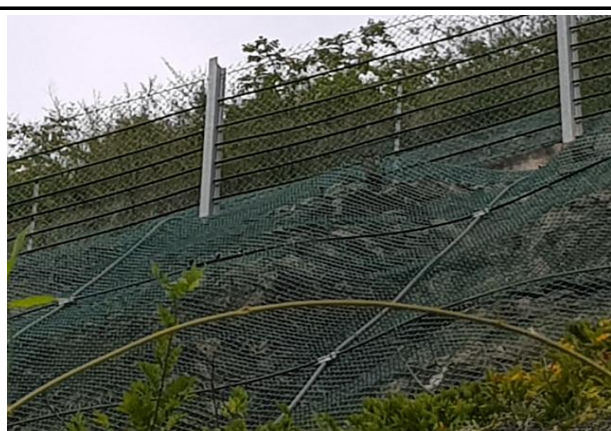
| 현 황 | 58.958k 사면 이완암우려(1.0*10.0) |
| 원 인 | 암맥관입 |

| 대 책 | 주의관찰 |

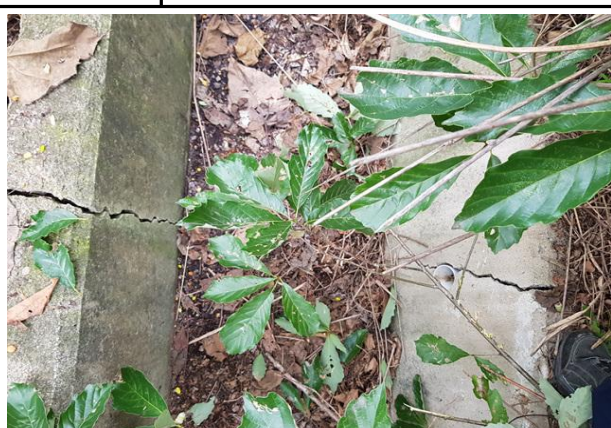
| 현 황 | 58.948k 산마루측구 파손(2.0*0.1) |
| 원 인 | 다짐미흡, 배수로 자중, 지표수 유입 |

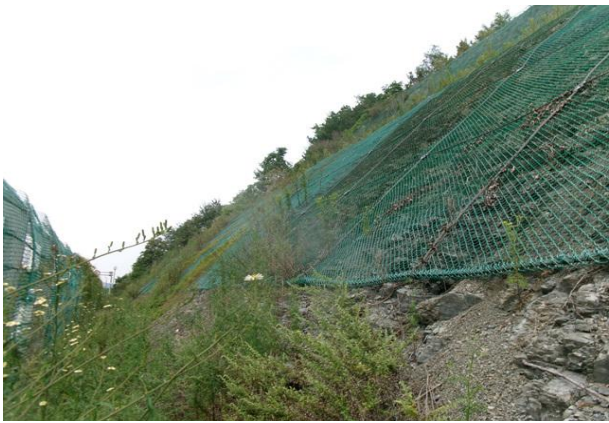
| 현 황 | 하단(이격부) 전경 | 현 황 | 도로, 낙석방지울타리 전경 |
| 원 인 | 활착미흡, 지표수 유입 | 원 인 | 상태양호 |
