### 3. 용벽

## 01. 패널식 옹벽 01

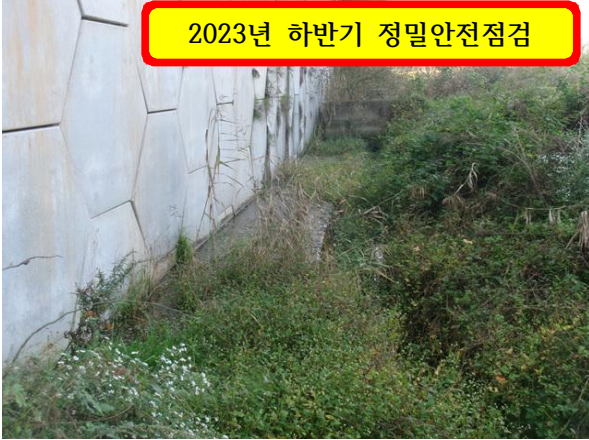
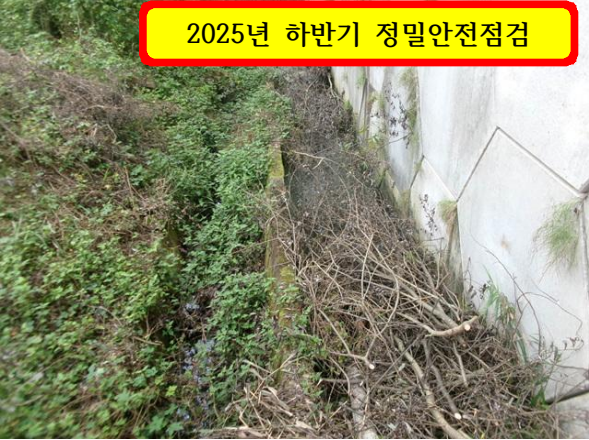
| <table border="1"> <tr> <td>현황</td><td>• 체수(10.0x0.5)</td></tr> <tr> <td>원인</td><td>• -</td></tr> <tr> <td>대책</td><td>• -</td></tr> </table> | 현황 | • 체수(10.0x0.5) | 원인 | • - | 대책 | • - | <table border="1"> <tr> <td>현황</td><td>• 체수(10.0x0.5)</td></tr> <tr> <td>원인</td><td>• 지하수위 상승으로 전면부 누수</td></tr> <tr> <td>대책</td><td>• 정비</td></tr> </table> | 현황 | • 체수(10.0x0.5) | 원인 | • 지하수위 상승으로 전면부 누수 | 대책 | • 정비 |

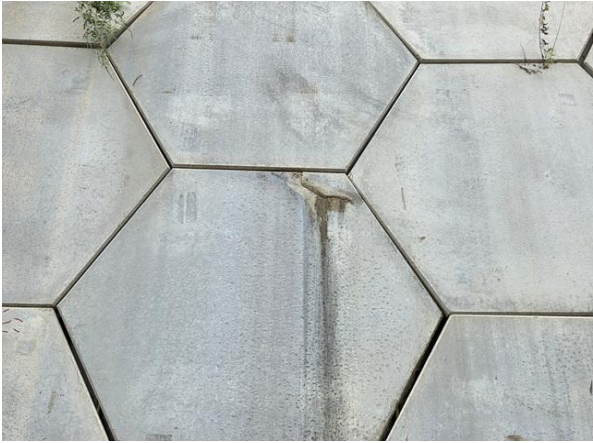
| 현황 | • S6 판넬 파손(0.4x0.3) | 현황 | • S6 판넬 파손(0.6x0.4) |
| 원인 | • 손상부 우수유입 등 | 원인 | • 손상부 우수유입 등 |

| 대책 | • 단면보수 | 대책 | • 단면보수 |

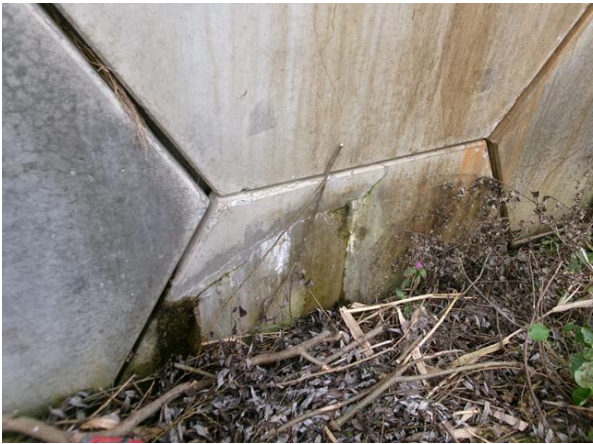
| 현황 | • S4 균열부백태(0.2x0.5) | 현황 | • S11 판넬 재파손(0.5x0.3) |
| 원인 | • 손상부 우수유입 등 | 원인 | • 보수미흡 등 |

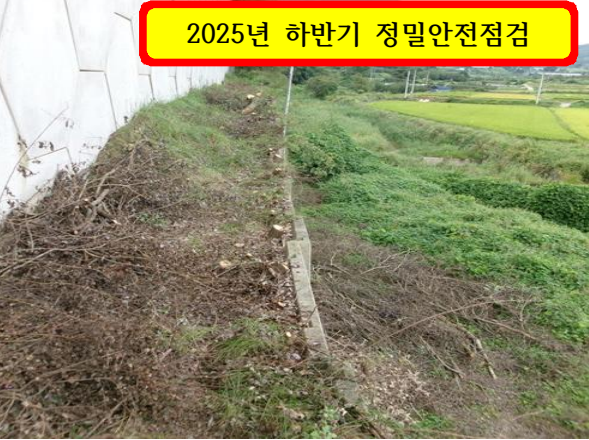
| <p><b>현황</b> • S1~11 1단 상부 상태현황</p> <p><b>원인</b> • -</p> <p><b>대책</b> • -</p> | <p><b>현황</b> • S1~11 1단 판넬 기울음(L=201.00m)</p> <p><b>원인</b> • 시공미흡 등</p> <p><b>대책</b> • 주의관찰</p> |

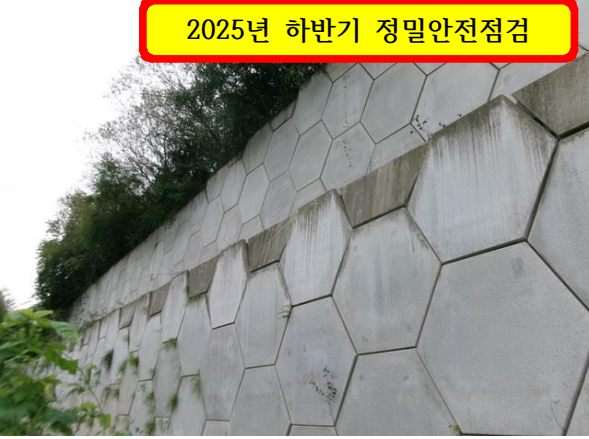
| <p><b>현황</b> • S1~11 1단 상부 상태현황</p> <p><b>원인</b> • -</p> <p><b>대책</b> • -</p> | <p><b>현황</b> • S1~11 1단 판넬 기울음(L=201.00m)</p> <p><b>원인</b> • 시공미흡 등</p> <p><b>대책</b> • 주의관찰</p> |

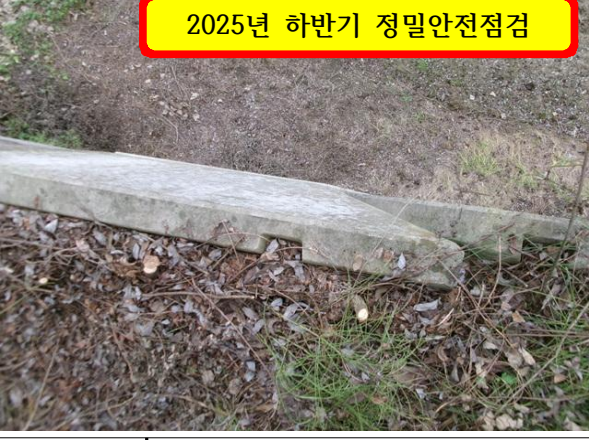
| <p><b>현황</b> • S1~11 1단 상부 상태현황</p> <p><b>원인</b> • -</p> <p><b>대책</b> • -</p> | <p><b>현황</b> • S1~11 1단 판넬 기울음(L=201.00m)</p> <p><b>원인</b> • 시공미흡 등</p> <p><b>대책</b> • 주의관찰</p> |

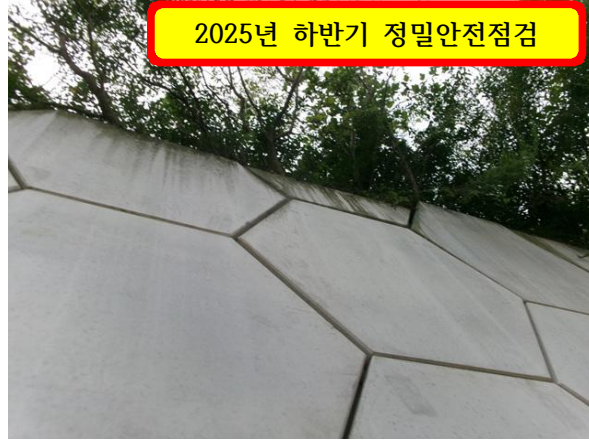
| <table border="1"> <tr> <td>현황</td><td>• S4 2단 상부 상태현황</td></tr> <tr> <td>원인</td><td>• -</td></tr> <tr> <td>대책</td><td>• -</td></tr> </table> | 현황 | • S4 2단 상부 상태현황 | 원인 | • - | 대책 | • - | <table border="1"> <tr> <td>현황</td><td>• S4 2단 상부 판넬 기울음(L=1.0m)</td></tr> <tr> <td>원인</td><td>• 시공미흡 등</td></tr> <tr> <td>대책</td><td>• 주의관찰</td></tr> </table> | 현황 | • S4 2단 상부 판넬 기울음(L=1.0m) | 원인 | • 시공미흡 등 | 대책 | • 주의관찰 |

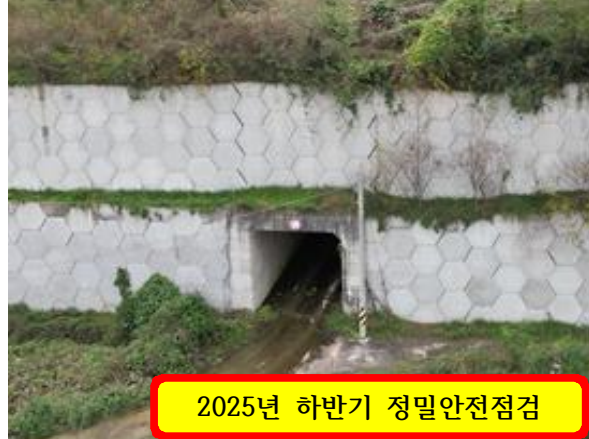
| <table border="1"> <tr> <td>현황</td><td>• S4 2단 상부 상태현황</td></tr> <tr> <td>원인</td><td>• -</td></tr> <tr> <td>대책</td><td>• -</td></tr> </table> | 현황 | • S4 2단 상부 상태현황 | 원인 | • - | 대책 | • - | <table border="1"> <tr> <td>현황</td><td>• S11 2단 판넬 파손 및 이격(L=5.0m)</td></tr> <tr> <td>원인</td><td>• 시공미흡 등</td></tr> <tr> <td>대책</td><td>• 주의관찰</td></tr> </table> | 현황 | • S11 2단 판넬 파손 및 이격(L=5.0m) | 원인 | • 시공미흡 등 | 대책 | • 주의관찰 |

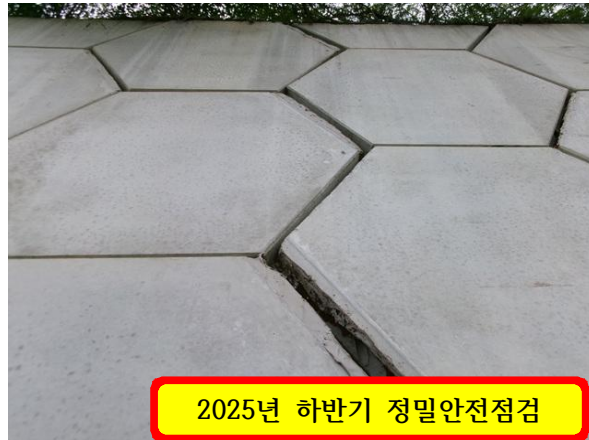
| <table border="1"> <tr> <td>현황</td><td>• S4 2단 상부 상태현황</td></tr> <tr> <td>원인</td><td>• -</td></tr> <tr> <td>대책</td><td>• -</td></tr> </table> | 현황 | • S4 2단 상부 상태현황 | 원인 | • - | 대책 | • - | <table border="1"> <tr> <td>현황</td><td>• S11 2단 판넬 파손 및 이격(L=5.0m)</td></tr> <tr> <td>원인</td><td>• 시공미흡 등</td></tr> <tr> <td>대책</td><td>• 주의관찰</td></tr> </table> | 현황 | • S11 2단 판넬 파손 및 이격(L=5.0m) | 원인 | • 시공미흡 등 | 대책 | • 주의관찰 |

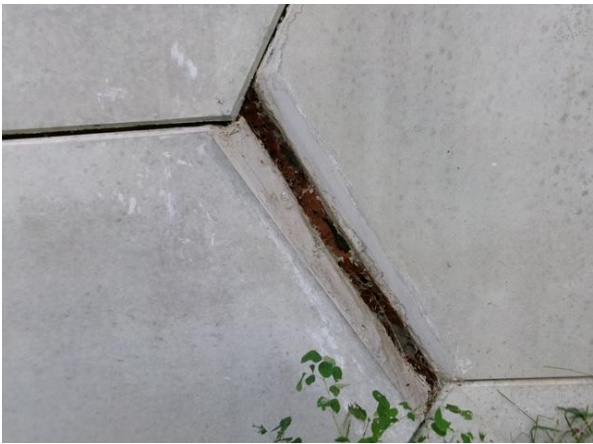
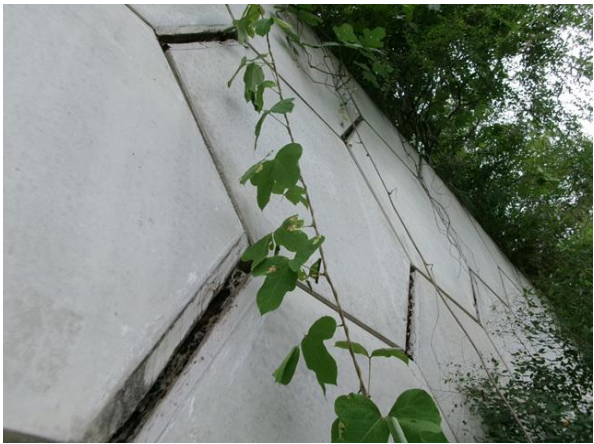
| 현황 | • S11 2단 판넬 파손 및 이격(L=5.0m) | 현황 | • S11 2단 판넬 파손 및 이격(L=5.0m) |
| 원인 | • 시공미흡 등 | 원인 | • 시공미흡 등 |

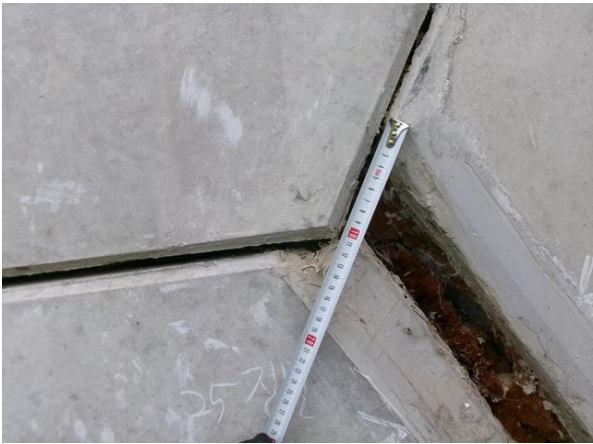
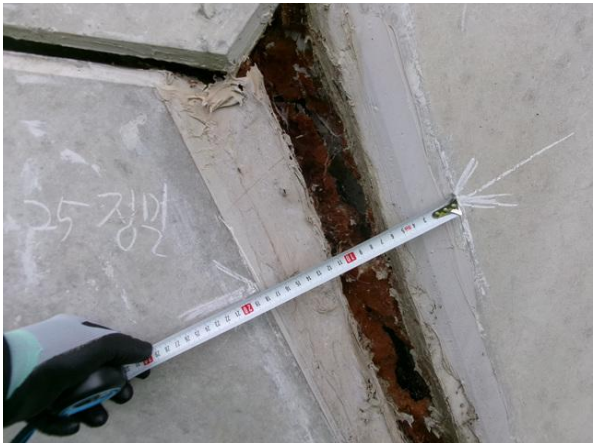
| 현황 | • S11 2단 판넬 파손 및 이격(L=5.0m) | 현황 | • S11 2단 판넬 파손 및 이격(L=5.0m) |
| 원인 | • 시공미흡 등 | 원인 | • 시공미흡 등 |

| 대책 | • 주의관찰 | 대책 | • 주의관찰 |

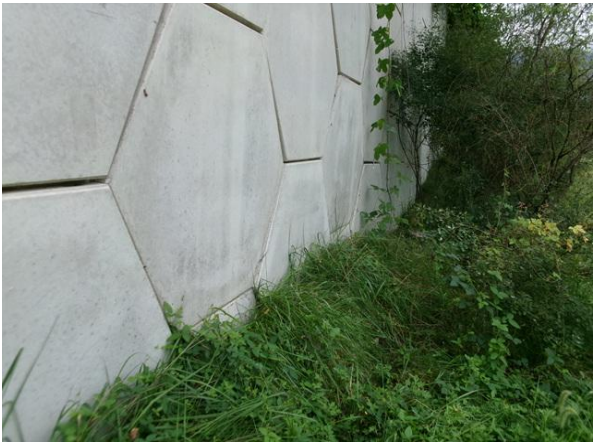
| 현황 | • S11 2단 판넬 파손 및 이격(L=5.0m) | 현황 | • S11 2단 판넬 파손 및 이격(L=5.0m) |
| 원인 | • 시공미흡 등 | 원인 | • 시공미흡 등 |

| 대책 | • 주의관찰 | 대책 | • 주의관찰 |

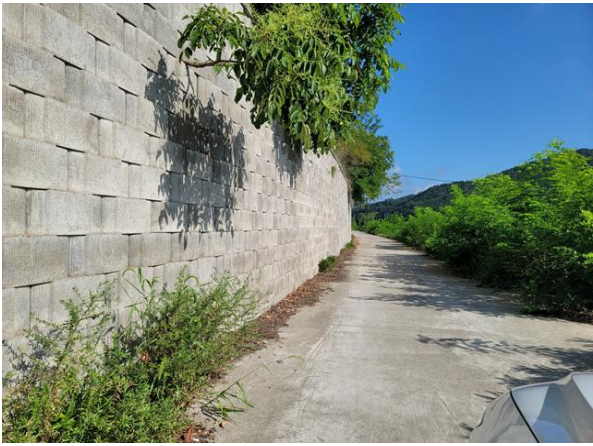
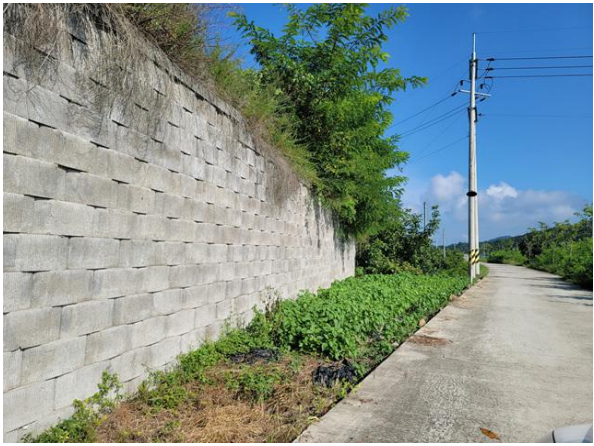
| 현황 | • 상태양호 | 현황 | • 상태양호 |

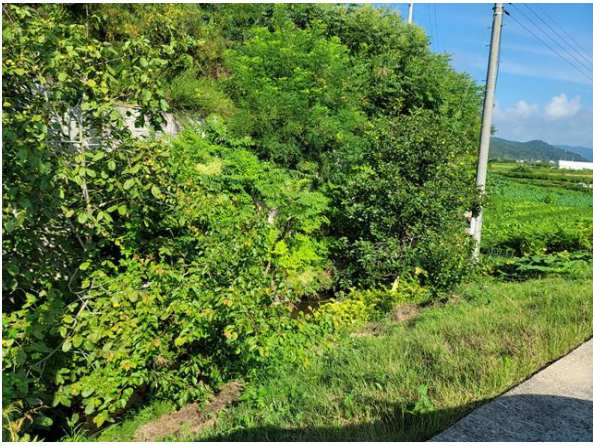
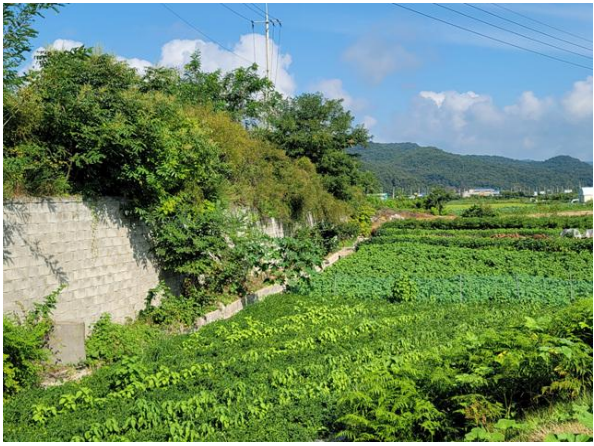
| 현황 | • 하부 포장 상태양호 | 현황 | • 하부 포장 상태양호 |

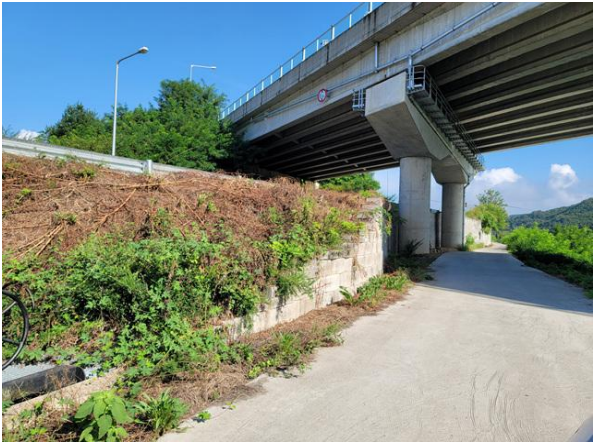
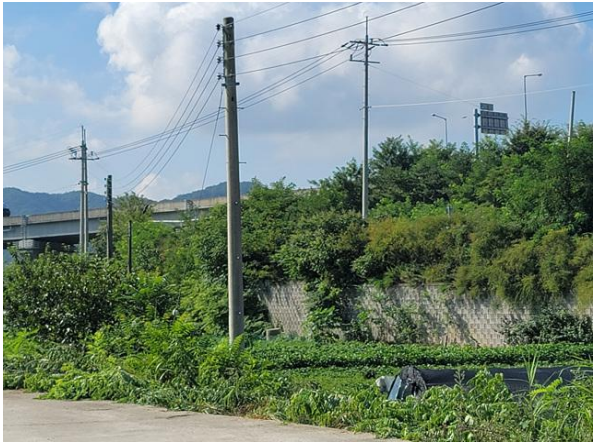
| 현황 | • 상태양호 | 현황 | • 상태양호 |

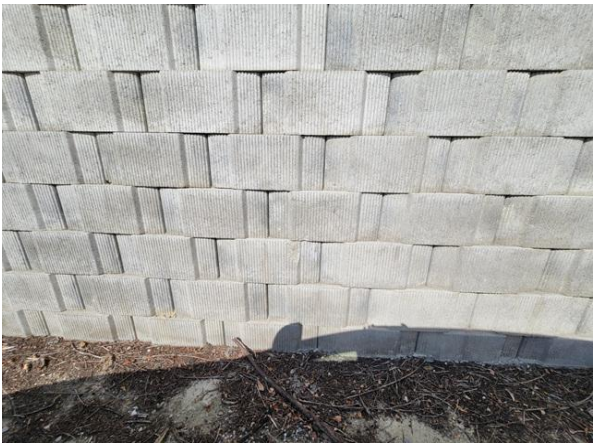
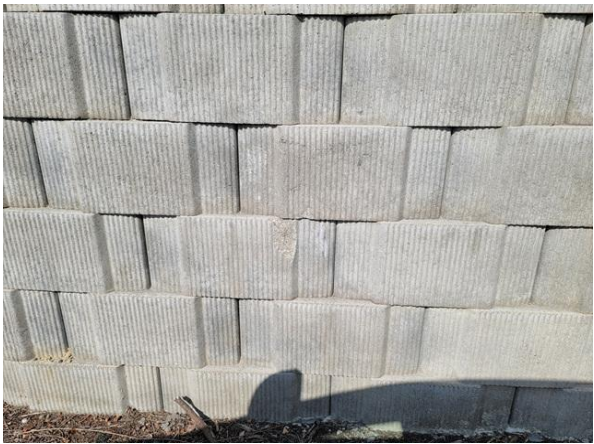
| 현황 | • S5 블록 파손(1EA) | | | | | | | | | | | | |
| 원인 | • 외부 충격 등 | | | | | | | | | | | | |

| 대책 | • 주의관찰 | | | | | | | | | | | | |

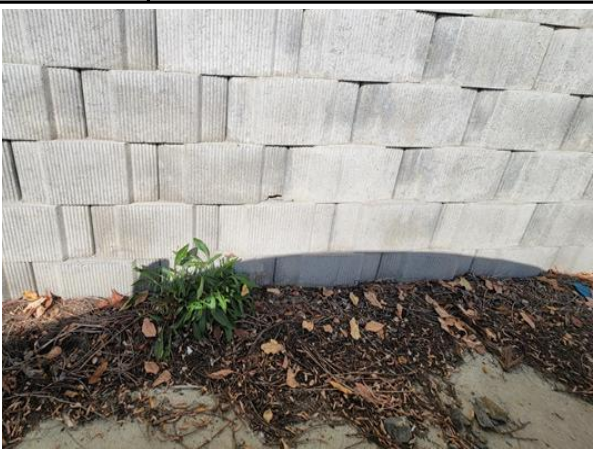
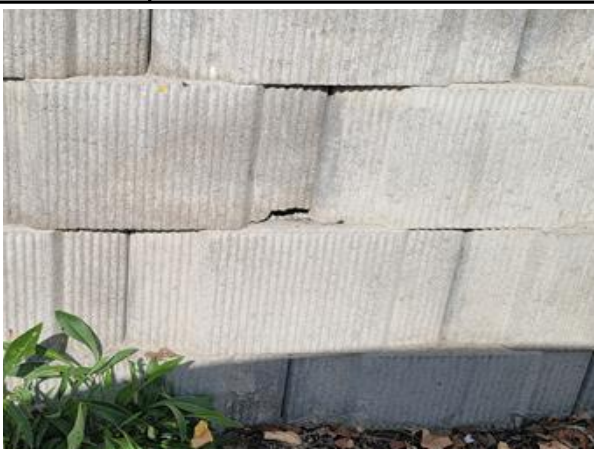
| 현황 | • S6 블록 파손(1EA) | | | | | | | | | | | | |
| 원인 | • 외부 충격 등 | | | | | | | | | | | | |

| 대책 | • 주의관찰 | | | | | | | | | | | | |

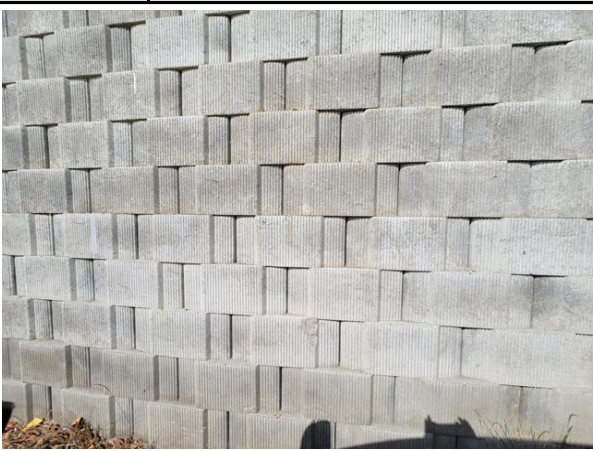
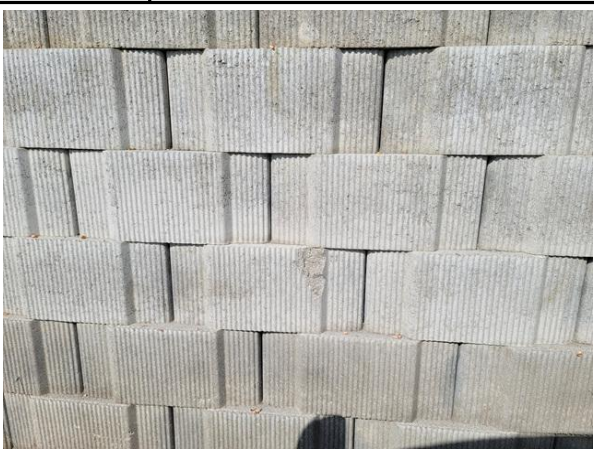
| 현황 | • S6 블록 파손(1EA) | | | | | | | | | | | | |

| 대책 | • 주의관찰 | | | | | | | | | | | | |

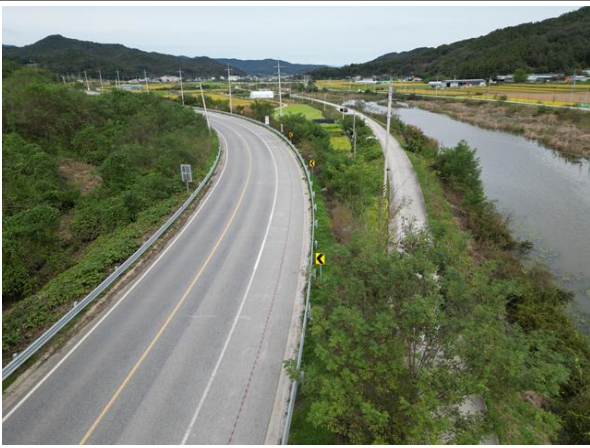
| 현황 | • 상부 도로 상태양호 |

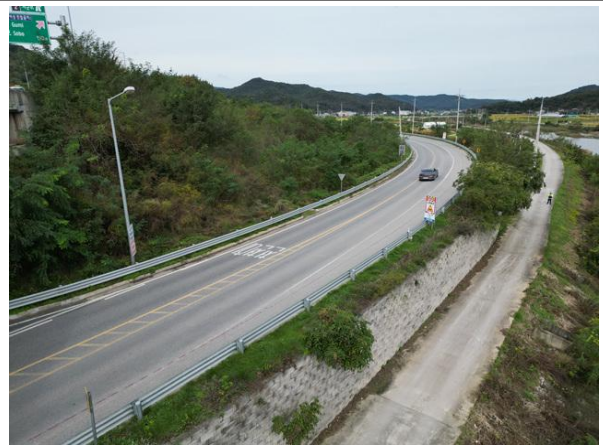
| 현황 | • 상부 도로 상태양호 |

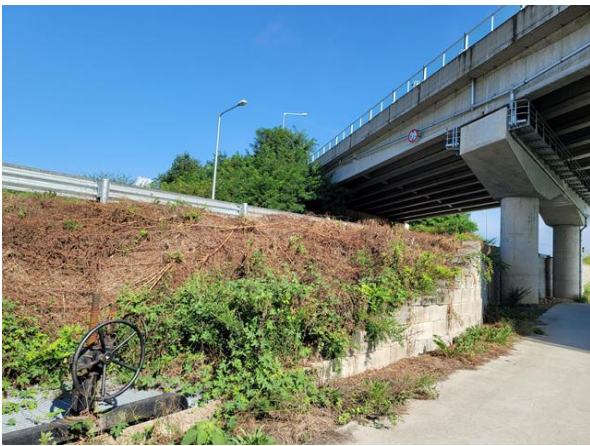
| 현황 | • 배수시설 상태현황 |

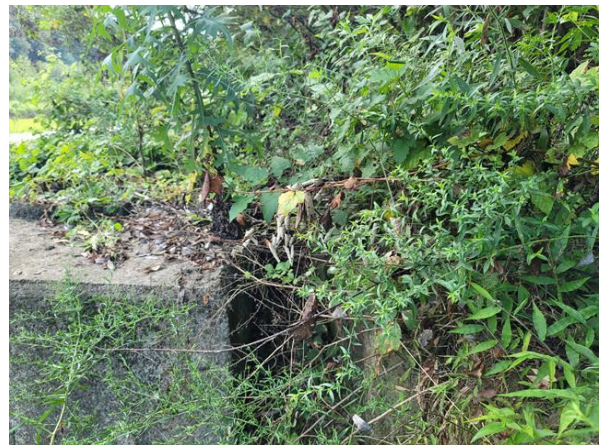
| 현황 | • 배수시설 상태현황 |

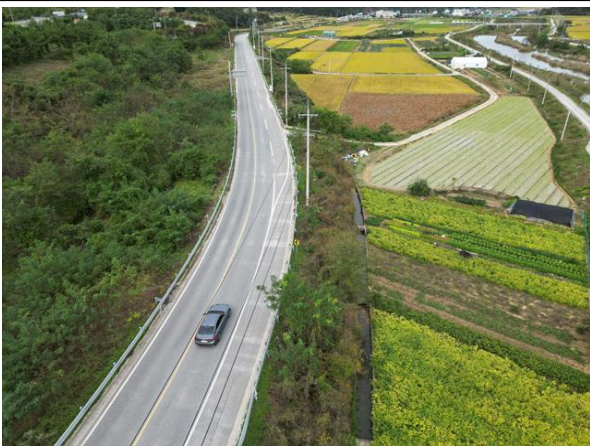
| 현황 | • 상부 성토부 상태양호 |

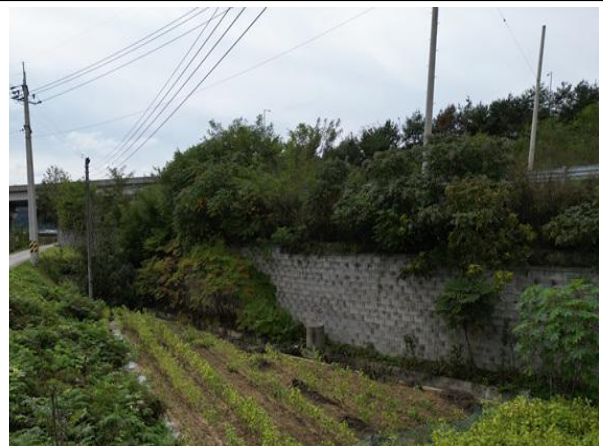
| 현황 | • 상부 성토부 상태양호 |

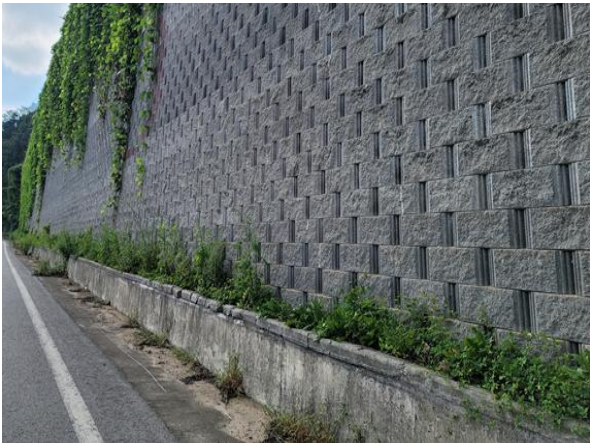
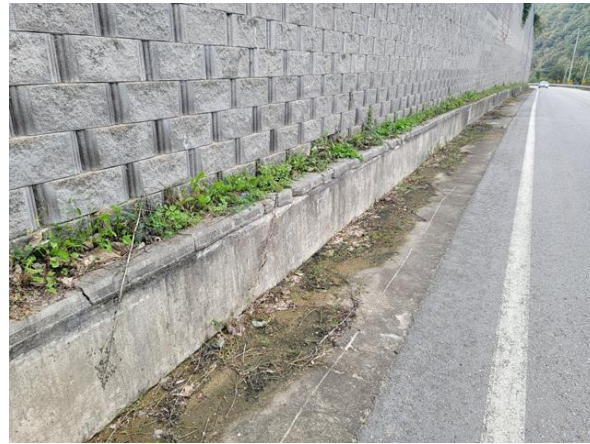
| <table border="1"> <tr> <td>현황</td><td>• S6 하부 방호벽 파손(0.2x4.0)</td></tr> <tr> <td>원인</td><td>• 외부충격 등</td></tr> <tr> <td>대책</td><td>• 단면보수</td></tr> </table> | 현황 | • S6 하부 방호벽 파손(0.2x4.0) | 원인 | • 외부충격 등 | 대책 | • 단면보수 | <table border="1"> <tr> <td>현황</td><td>• S6 하부 방호벽 파손(0.2x4.0)</td></tr> <tr> <td>원인</td><td>• 외부충격 등</td></tr> <tr> <td>대책</td><td>• 단면보수</td></tr> </table> | 현황 | • S6 하부 방호벽 파손(0.2x4.0) | 원인 | • 외부충격 등 | 대책 | • 단면보수 |

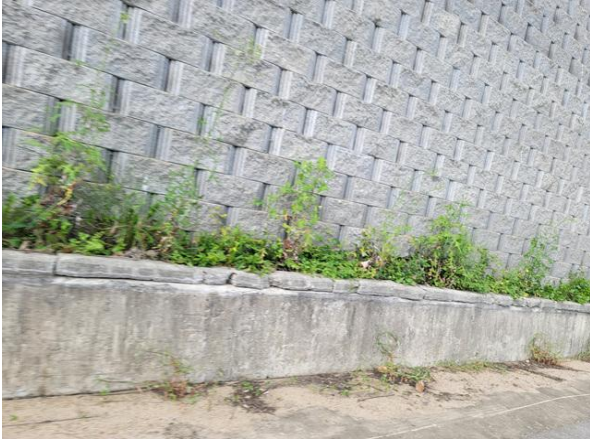
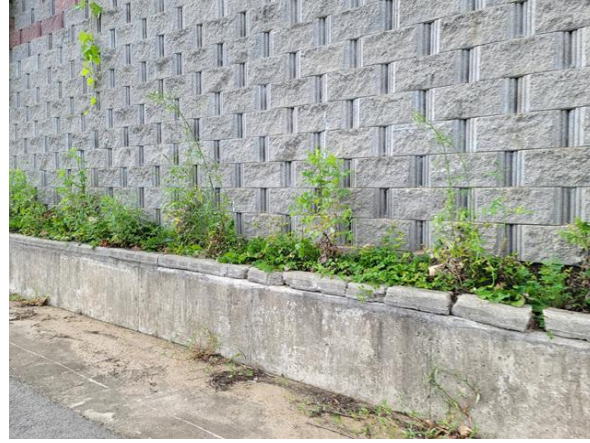
| <table border="1"> <tr> <td>현황</td><td>• S6 하부 방호벽 파손(0.2x4.0)</td></tr> <tr> <td>원인</td><td>• 외부충격 등</td></tr> <tr> <td>대책</td><td>• 단면보수</td></tr> </table> | 현황 | • S6 하부 방호벽 파손(0.2x4.0) | 원인 | • 외부충격 등 | 대책 | • 단면보수 | <table border="1"> <tr> <td>현황</td><td>• S6 하부 방호벽 파손(0.2x4.0)</td></tr> <tr> <td>원인</td><td>• 외부충격 등</td></tr> <tr> <td>대책</td><td>• 단면보수</td></tr> </table> | 현황 | • S6 하부 방호벽 파손(0.2x4.0) | 원인 | • 외부충격 등 | 대책 | • 단면보수 |

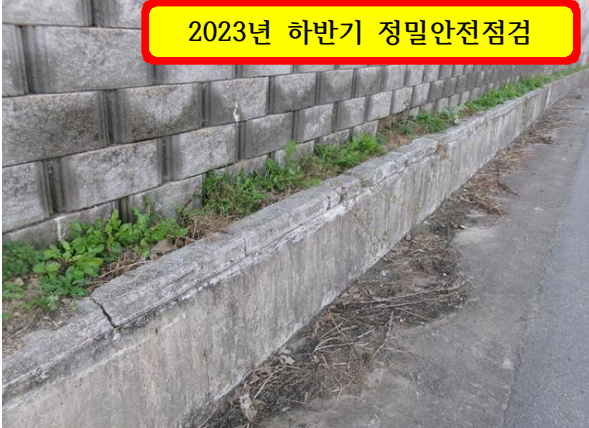
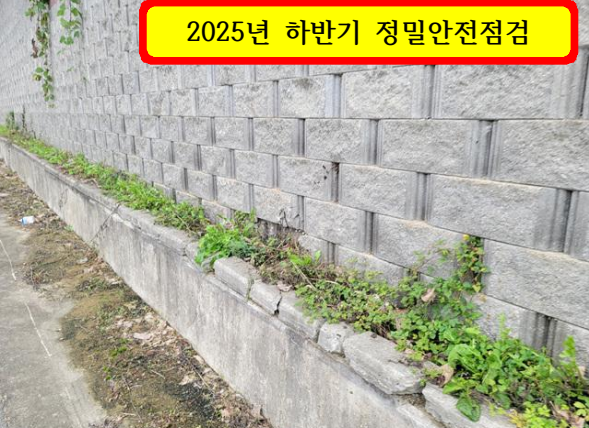
| <table border="1"> <tr> <td>현황</td><td>• S6 블록 파손(3EA)</td></tr> <tr> <td>원인</td><td>• -</td></tr> <tr> <td>대책</td><td>• -</td></tr> </table> | 현황 | • S6 블록 파손(3EA) | 원인 | • - | 대책 | • - | <table border="1"> <tr> <td>현황</td><td>• S6 블록 파손(3EA)</td></tr> <tr> <td>원인</td><td>• 외부충격 등</td></tr> <tr> <td>대책</td><td>• 단면보수</td></tr> </table> | 현황 | • S6 블록 파손(3EA) | 원인 | • 외부충격 등 | 대책 | • 단면보수 |

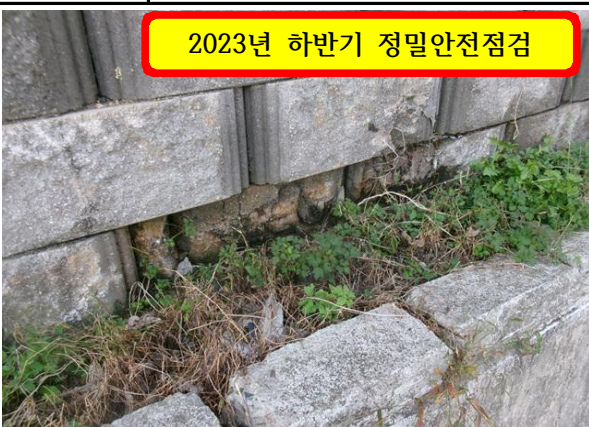
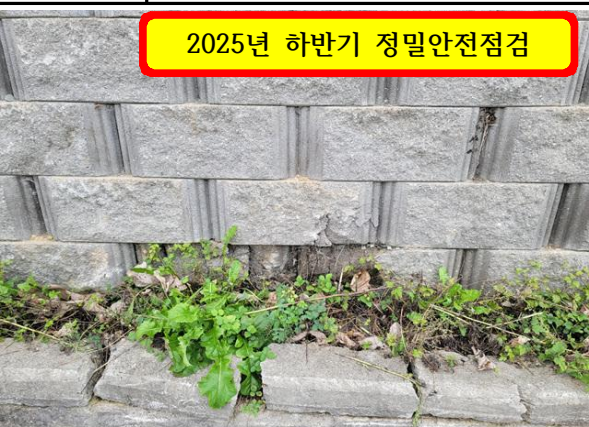
| <table border="1"> <tr> <td>현황</td><td>• S6 블록 파손(3EA)</td></tr> <tr> <td>원인</td><td>• -</td></tr> <tr> <td>대책</td><td>• -</td></tr> </table> | 현황 | • S6 블록 파손(3EA) | 원인 | • - | 대책 | • - | <table border="1"> <tr> <td>현황</td><td>• S6 블록 파손(3EA)</td></tr> <tr> <td>원인</td><td>• 외부충격 등</td></tr> <tr> <td>대책</td><td>• 단면보수</td></tr> </table> | 현황 | • S6 블록 파손(3EA) | 원인 | • 외부충격 등 | 대책 | • 단면보수 |

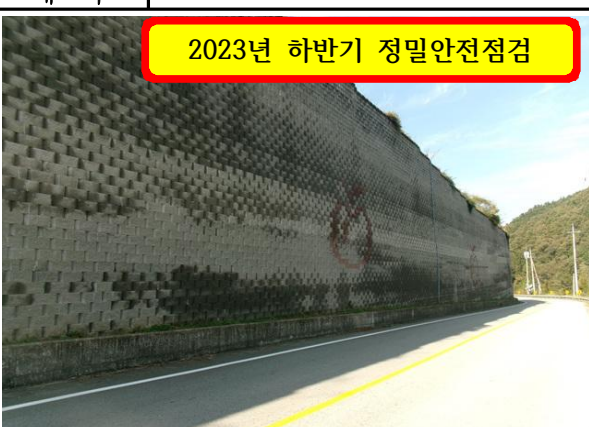
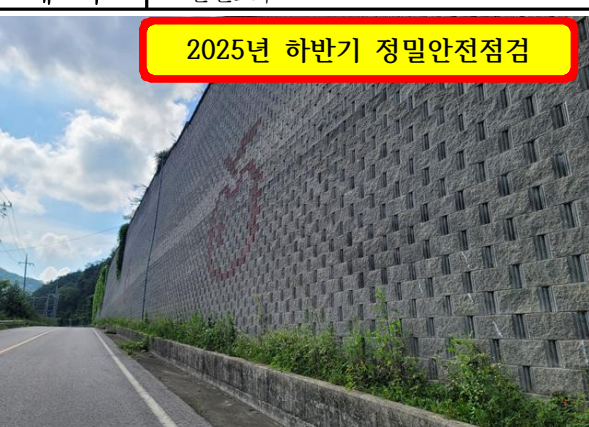
| <table border="1"> <tr> <td>현황</td><td>• S10 배부름(20.0x10.0)</td></tr> <tr> <td>원인</td><td>• -</td></tr> <tr> <td>대책</td><td>• -</td></tr> </table> | 현황 | • S10 배부름(20.0x10.0) | 원인 | • - | 대책 | • - | <table border="1"> <tr> <td>현황</td><td>• S10 배부름(20.0x10.0)</td></tr> <tr> <td>원인</td><td>• 시공미흡 등</td></tr> <tr> <td>대책</td><td>• 주의관찰</td></tr> </table> | 현황 | • S10 배부름(20.0x10.0) | 원인 | • 시공미흡 등 | 대책 | • 주의관찰 |

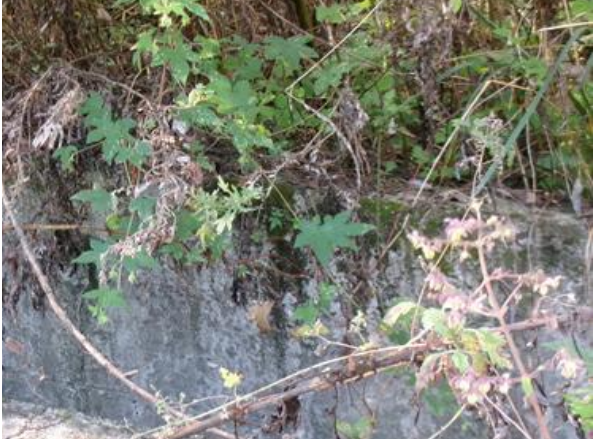
| 현황 | • S13 배수로 균열(0.3mm미만) | 현황 | • S14 배수로 균열(0.3mm이상) |
| 원인 | • 건조수축 등 | 원인 | • 건조수축 등 |

| 대책 | • 표면처리 | 대책 | • 주입보수 |

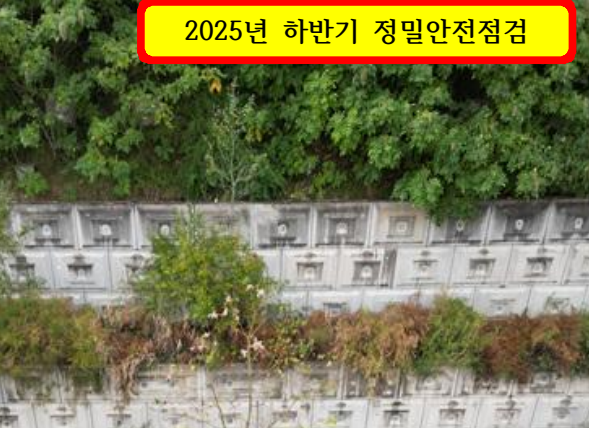
| <table border="1"> <tr> <td>현황</td><td>• S4 배수로 들뜸</td></tr> <tr> <td>원인</td><td>• -</td></tr> <tr> <td>대책</td><td>• -</td></tr> </table> | 현황 | • S4 배수로 들뜸 | 원인 | • - | 대책 | • - | <table border="1"> <tr> <td>현황</td><td>• S4 배수로 들뜸</td></tr> <tr> <td>원인</td><td>• 시공미흡, 공용기간 증가</td></tr> <tr> <td>대책</td><td>• 단면보수</td></tr> </table> | 현황 | • S4 배수로 들뜸 | 원인 | • 시공미흡, 공용기간 증가 | 대책 | • 단면보수 |

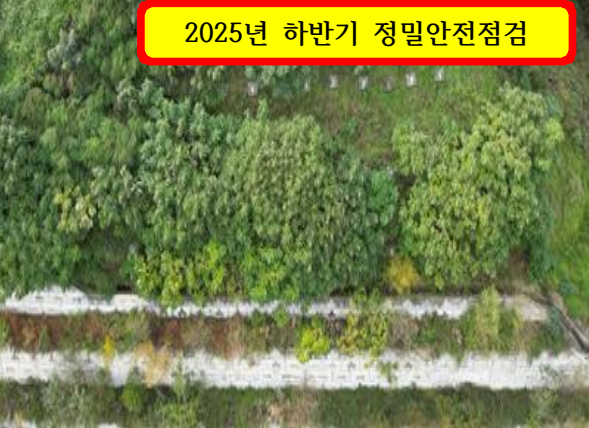
| <table border="1"> <tr> <td>현황</td><td>• S5 배수로 균열(0.3mm미만)</td></tr> <tr> <td>원인</td><td>• -</td></tr> <tr> <td>대책</td><td>• -</td></tr> </table> | 현황 | • S5 배수로 균열(0.3mm미만) | 원인 | • - | 대책 | • - | <table border="1"> <tr> <td>현황</td><td>• S5 배수로 균열(0.3mm미만)</td></tr> <tr> <td>원인</td><td>• 건조수축</td></tr> <tr> <td>대책</td><td>• 표면처리</td></tr> </table> | 현황 | • S5 배수로 균열(0.3mm미만) | 원인 | • 건조수축 | 대책 | • 표면처리 |

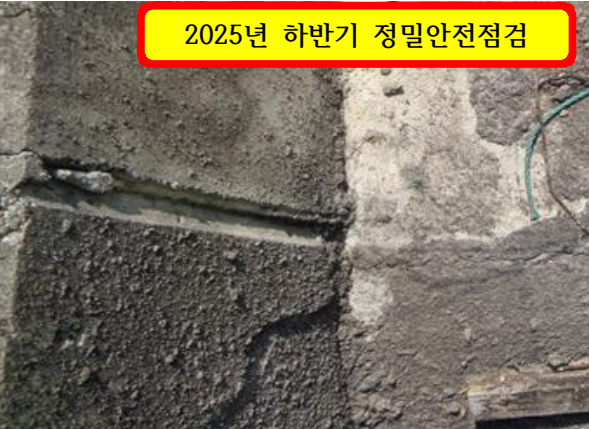
| <table border="1"> <tr> <td>현황</td><td>• S7 배수로 이격(T=1.0cm)</td></tr> <tr> <td>원인</td><td>• -</td></tr> <tr> <td>대책</td><td>• -</td></tr> </table> | 현황 | • S7 배수로 이격(T=1.0cm) | 원인 | • - | 대책 | • - | <table border="1"> <tr> <td>현황</td><td>• S7 배수로 이격(T=1.0cm)</td></tr> <tr> <td>원인</td><td>• 건조수축 및 거푸집 조기탈거</td></tr> <tr> <td>대책</td><td>• 주의관찰</td></tr> </table> | 현황 | • S7 배수로 이격(T=1.0cm) | 원인 | • 건조수축 및 거푸집 조기탈거 | 대책 | • 주의관찰 |

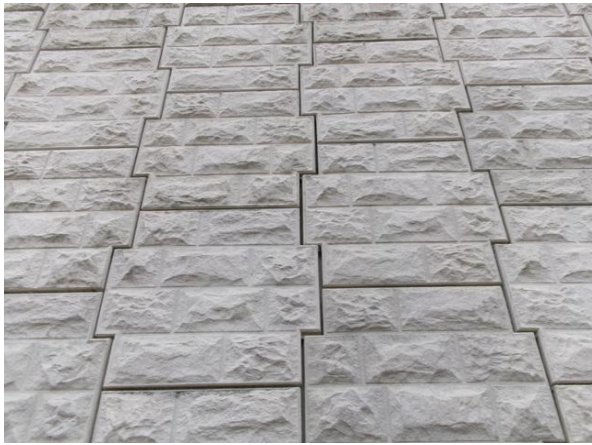
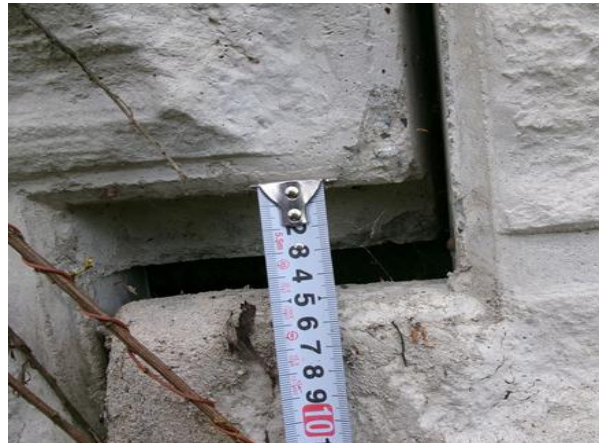
| 현황 | • S37 이격(L=5.0m) |
| 원인 | • 시공미흡 |
| 대책 | • 주의관찰 |

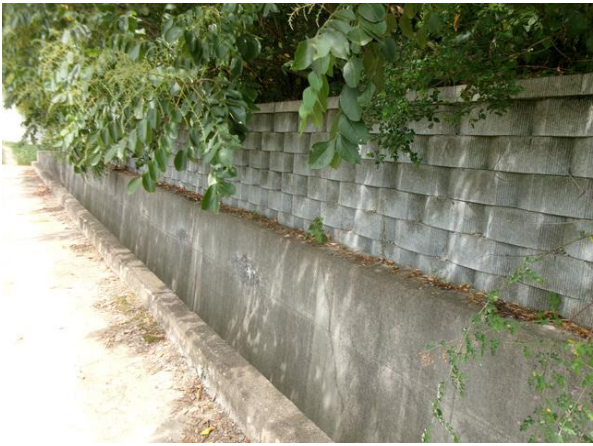
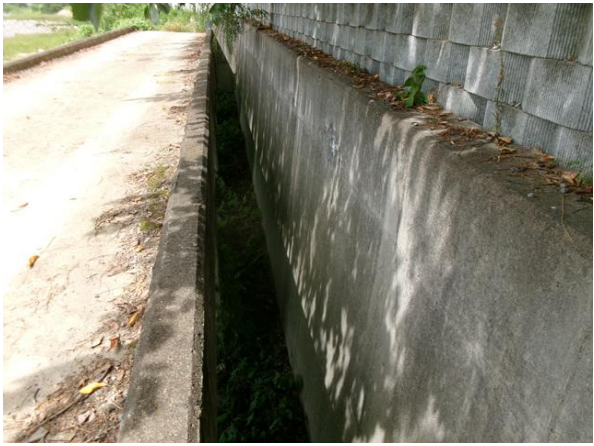
| 현황 | • 하부 배수로 상태현황 | 현황 | • 하부 배수로 상태현황 |

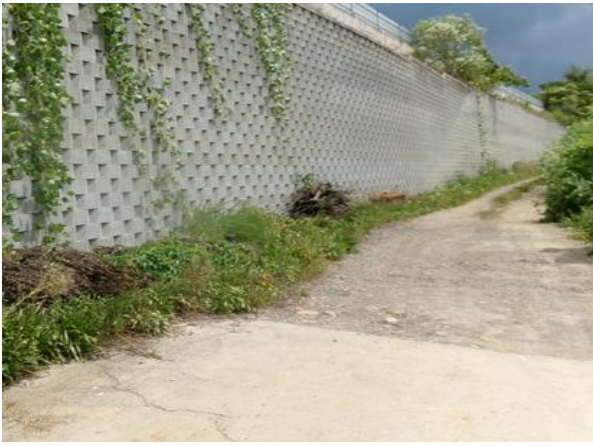
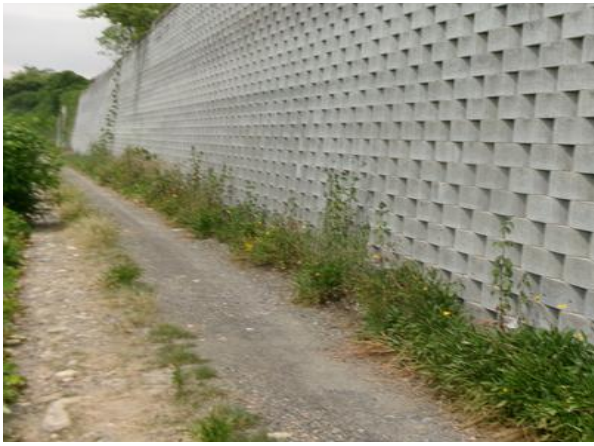
| 현황 | • 하부 도로 상태현황 | 현황 | • 하부 도로 상태현황 |

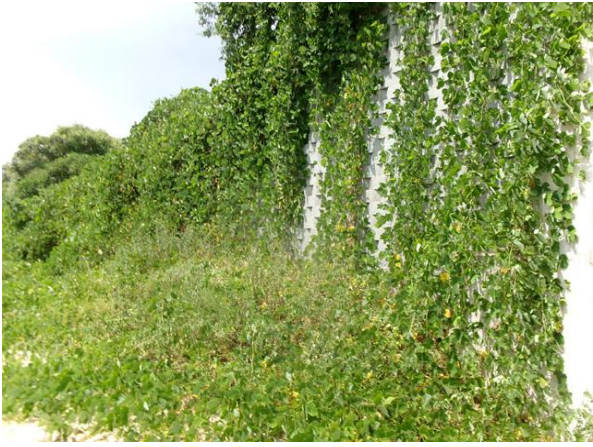
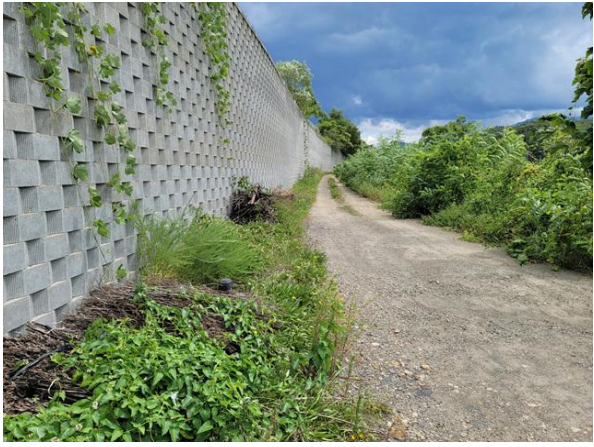
| 현황 | • 하부 도로 상태현황 | 현황 | • 하부 도로 상태현황 |

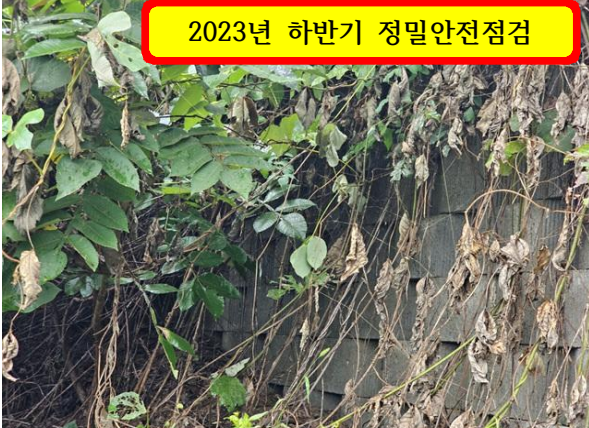
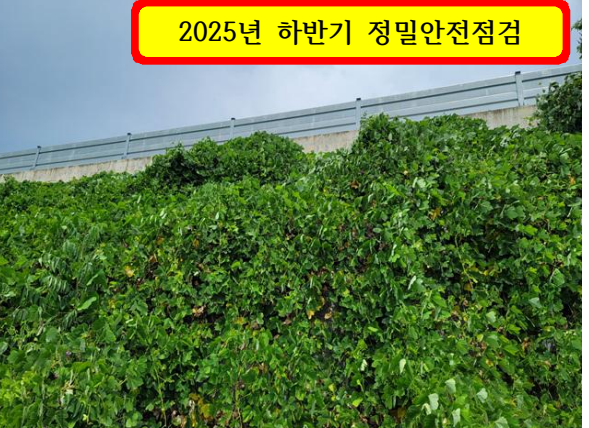
| <table border="1"> <tr> <td>현황</td><td>• S1 블록 밀림(3EA)</td></tr> <tr> <td>원인</td><td>• 시공미흡</td></tr> <tr> <td>대책</td><td>• 주의관찰</td></tr> </table> | 현황 | • S1 블록 밀림(3EA) | 원인 | • 시공미흡 | 대책 | • 주의관찰 | <table border="1"> <tr> <td>현황</td><td>• S1 블록 밀림(3EA)</td></tr> <tr> <td>원인</td><td>• 시공미흡</td></tr> <tr> <td>대책</td><td>• 주의관찰</td></tr> </table> | 현황 | • S1 블록 밀림(3EA) | 원인 | • 시공미흡 | 대책 | • 주의관찰 |

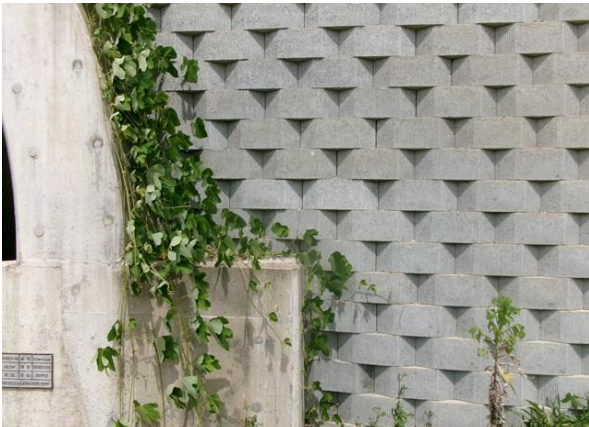
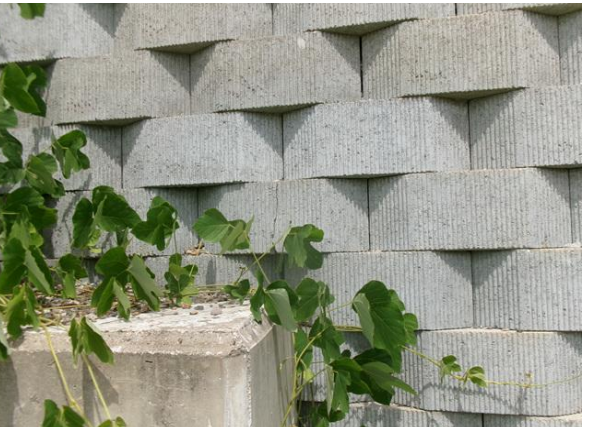
| <table border="1"> <tr> <td>현황</td><td>• S3 블록 균열(1EA)</td></tr> <tr> <td>원인</td><td>• 공용기간 증가 등</td></tr> <tr> <td>대책</td><td>• 주의관찰</td></tr> </table> | 현황 | • S3 블록 균열(1EA) | 원인 | • 공용기간 증가 등 | 대책 | • 주의관찰 | <table border="1"> <tr> <td>현황</td><td>• S3 블록 균열(1EA)</td></tr> <tr> <td>원인</td><td>• 공용기간 증가 등</td></tr> <tr> <td>대책</td><td>• 주의관찰</td></tr> </table> | 현황 | • S3 블록 균열(1EA) | 원인 | • 공용기간 증가 등 | 대책 | • 주의관찰 |

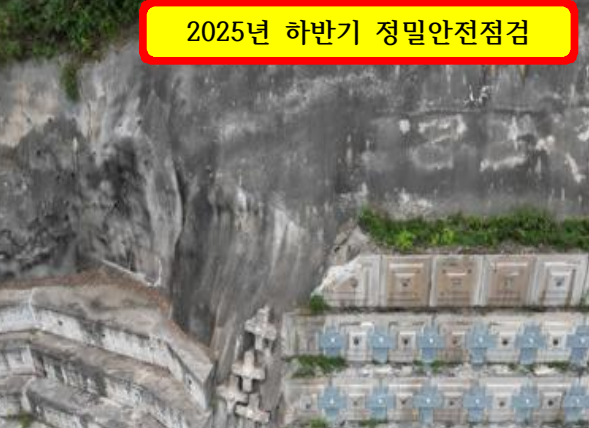
| <table border="1"> <tr> <td>현황</td><td>• S4 옹벽 파손(6.5x3.5)</td></tr> <tr> <td>원인</td><td>• -</td></tr> <tr> <td>대책</td><td>• -</td></tr> </table> | 현황 | • S4 옹벽 파손(6.5x3.5) | 원인 | • - | 대책 | • - | <table border="1"> <tr> <td>현황</td><td>• S4 옹벽 파손(6.5x3.5)</td></tr> <tr> <td>원인</td><td>• 절토사면으로 인한 상부하중</td></tr> <tr> <td>대책</td><td>• 단면보수</td></tr> </table> | 현황 | • S4 옹벽 파손(6.5x3.5) | 원인 | • 절토사면으로 인한 상부하중 | 대책 | • 단면보수 |
| 현황 | • S4 옹벽 파손(6.5x3.5) | | | | | | | | | | | | |
| 원인 | • 절토사면으로 인한 상부하중 | | | | | | | | | | | | |

| 대책 | • 단면보수 | | | | | | | | | | | | |

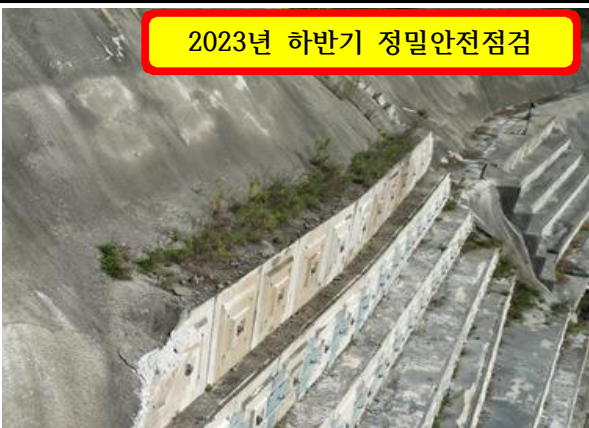
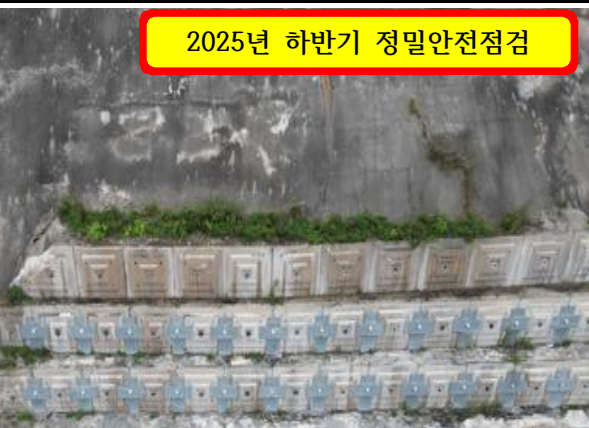
| <table border="1"> <tr> <td>현황</td><td>• S4 옹벽 파손(6.0x1.0)</td></tr> <tr> <td>원인</td><td>• -</td></tr> <tr> <td>대책</td><td>• -</td></tr> </table> | 현황 | • S4 옹벽 파손(6.0x1.0) | 원인 | • - | 대책 | • - | <table border="1"> <tr> <td>현황</td><td>• S4 옹벽 파손(6.0x1.0)</td></tr> <tr> <td>원인</td><td>• 절토사면으로 인한 상부하중</td></tr> <tr> <td>대책</td><td>• 단면보수</td></tr> </table> | 현황 | • S4 옹벽 파손(6.0x1.0) | 원인 | • 절토사면으로 인한 상부하중 | 대책 | • 단면보수 |
| 현황 | • S4 옹벽 파손(6.0x1.0) | | | | | | | | | | | | |
| 원인 | • 절토사면으로 인한 상부하중 | | | | | | | | | | | | |

| 대책 | • 단면보수 | | | | | | | | | | | | |

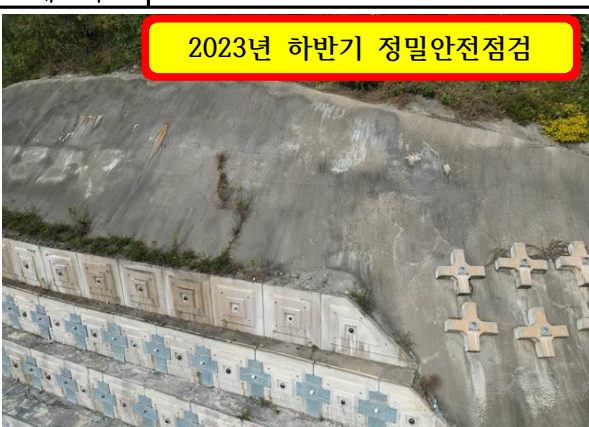
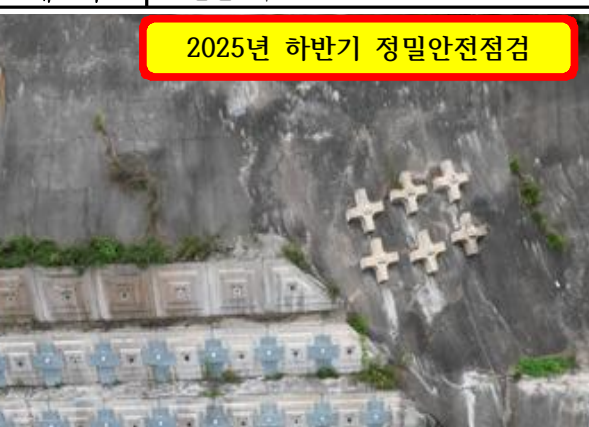
| <table border="1"> <tr> <td>현황</td><td>• S5 옹벽 파손(14.0x1.0)</td></tr> <tr> <td>원인</td><td>• -</td></tr> <tr> <td>대책</td><td>• -</td></tr> </table> | 현황 | • S5 옹벽 파손(14.0x1.0) | 원인 | • - | 대책 | • - | <table border="1"> <tr> <td>현황</td><td>• S5 옹벽 파손(14.0x1.0)</td></tr> <tr> <td>원인</td><td>• 절토사면으로 인한 상부하중</td></tr> <tr> <td>대책</td><td>• 단면보수</td></tr> </table> | 현황 | • S5 옹벽 파손(14.0x1.0) | 원인 | • 절토사면으로 인한 상부하중 | 대책 | • 단면보수 |
| 현황 | • S5 옹벽 파손(14.0x1.0) | | | | | | | | | | | | |

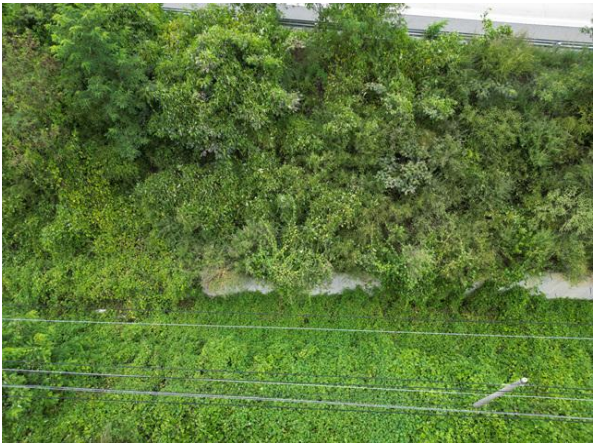
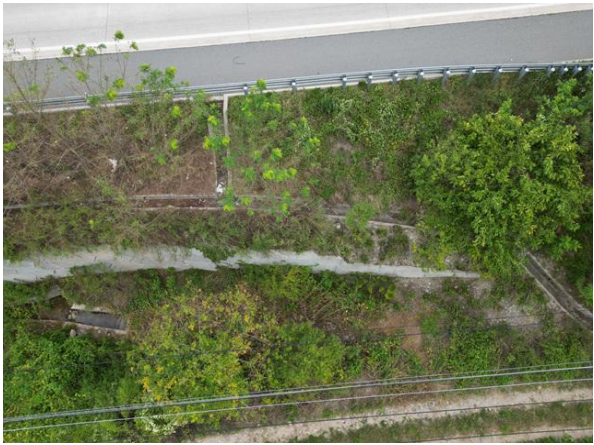
| 현황 | • 상부 성토부 상태현황 | 현황 | • 상부 성토부 상태현황 |

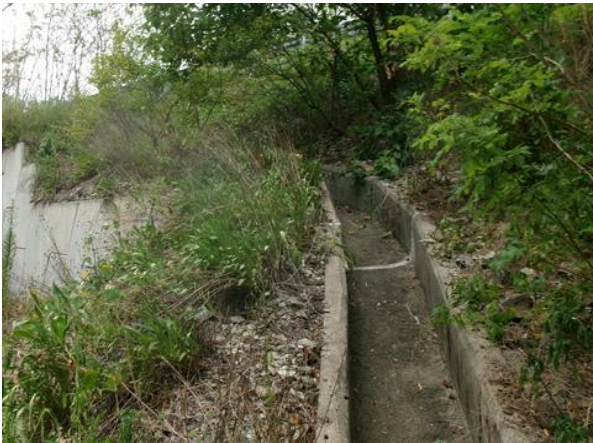
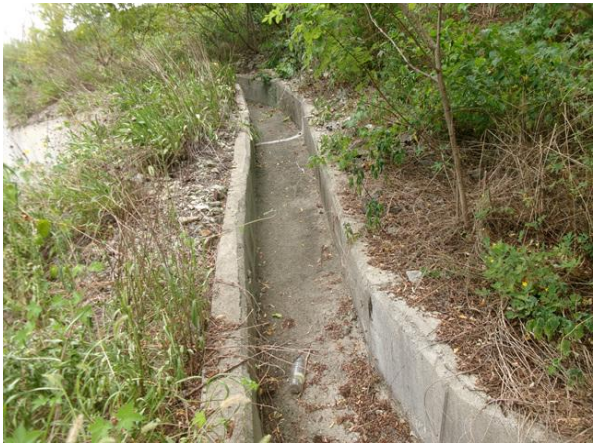
| 현황 | • 배수시설 상태현황 | 현황 | • 배수시설 상태현황 |

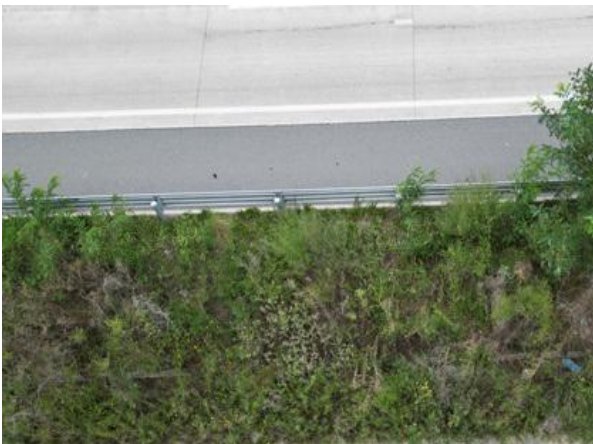
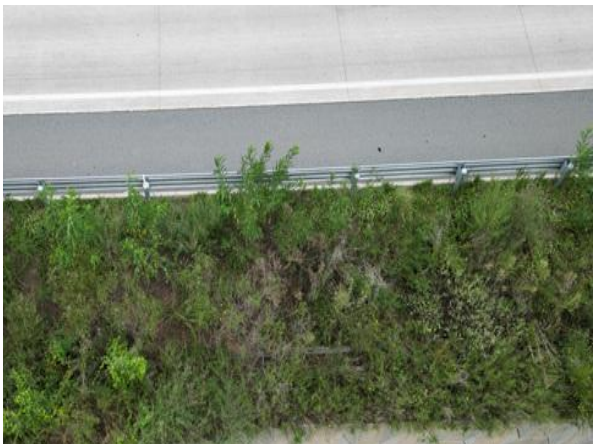
| 현황 | • 상부 도로 상태현황 | 현황 | • 상부 도로 상태현황 |

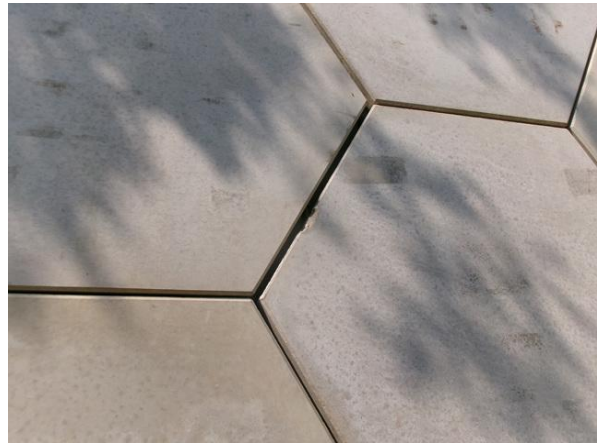
| 현황 | • 우측 S13 판넬 파손(0.1x0.1) | 현황 | • 우측 S16 판넬 파손(0.1x0.1) |
| 원인 | • 외부충격 등 | 원인 | • 외부충격 등 |

| 대책 | • 주의관찰 | 대책 | • 주의관찰 |

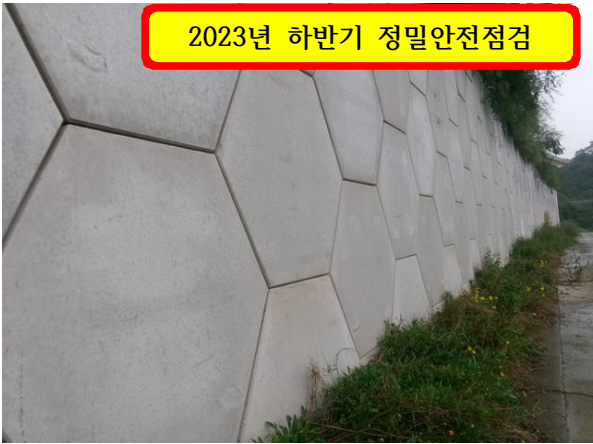
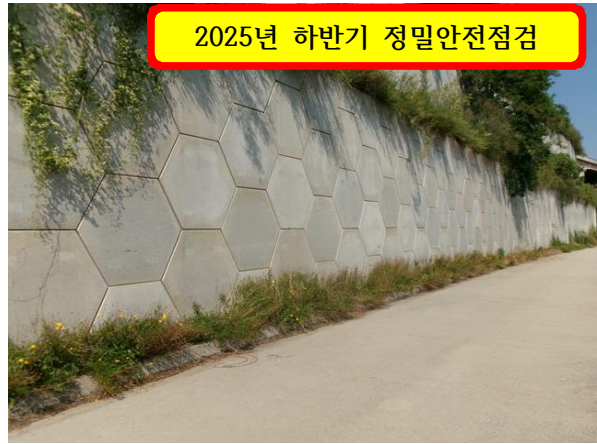
| 현황 | • 우측 S13~15 배부름(40.0x5.0) | 현황 | • 우측 S13~15 배부름(40.0x5.0) |
| 원인 | • - | 원인 | • 시공미흡 등 |

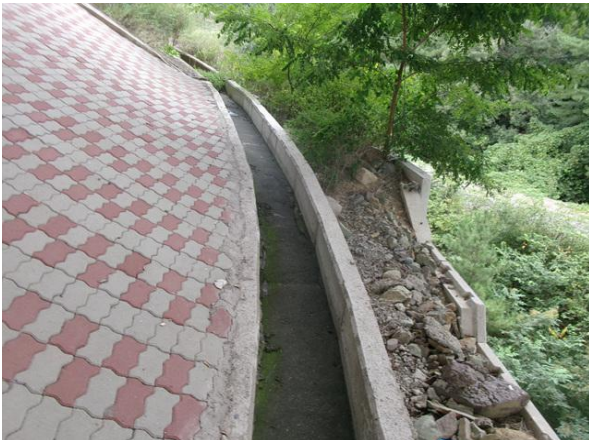
| 현황 | • 좌측 S20 배수로 균열(0.3mm이상) | | | | | | | | | | | | |
| 원인 | • 건조수축, 온도변화, 거푸집 조기탈거 등 | | | | | | | | | | | | |

| 대책 | • 주입보수 | | | | | | | | | | | | |

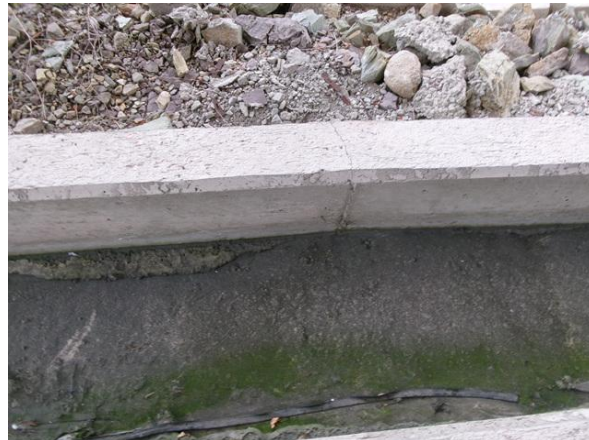
| 현황 | • 좌측 S20 배수로 균열(0.3mm이상) | | | | | | | | | | | | |

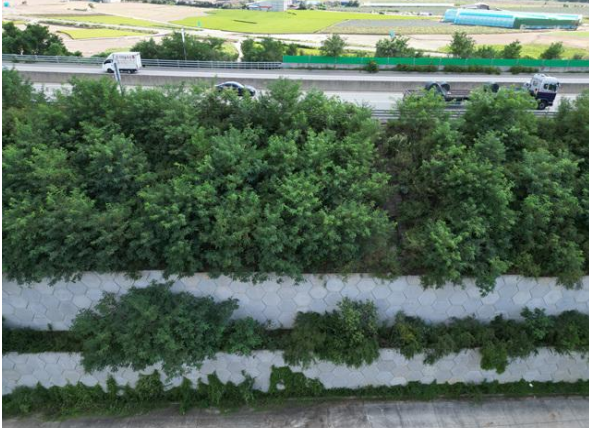
| 현황 | • 좌측 상부 성토부 상태현황 | | | | | | | | | | | | |

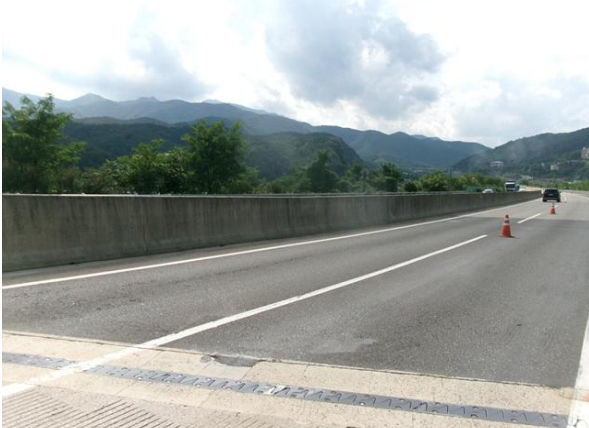
| 현황 | • 상부 도로 포장 상태현황(좌측) | | | | | | | | | | | | |
