### 3. 용벽

## 01. 패널식 옹벽 01

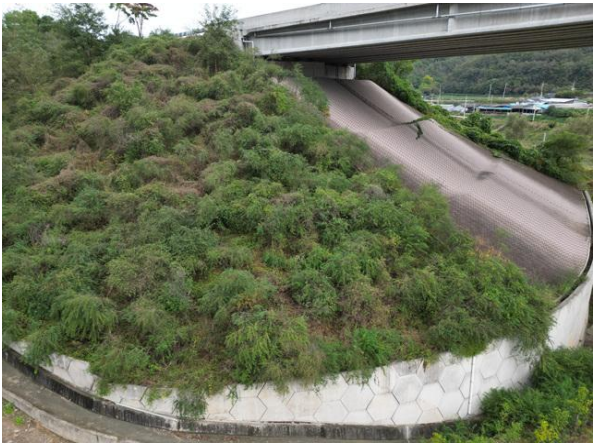
| 현황 | • 상부 성토부 상태현황 | | | | | | | | | | | | |

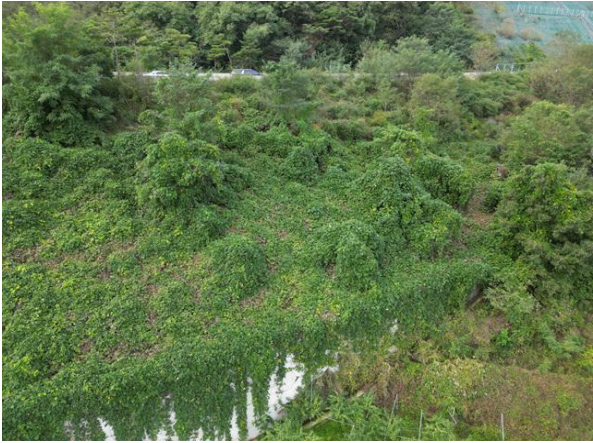
| 현황 | • 상부 성토부 상태현황 | | | | | | | | | | | | |

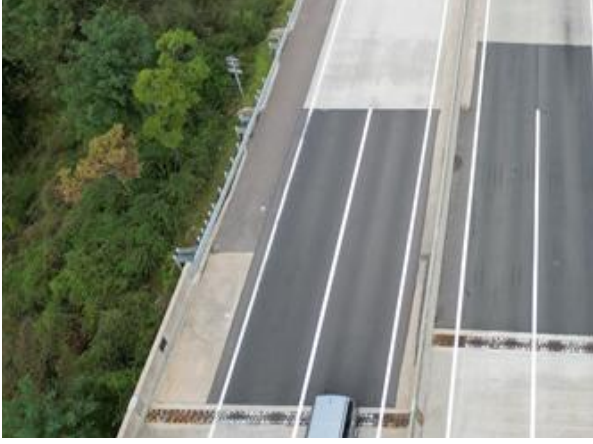
| 현황 | • 상부 도로 포장 상태현황(영천방향) | | | | | | | | | | | | |

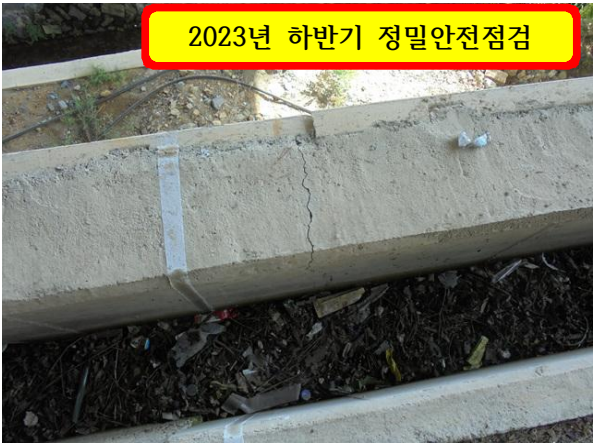
| 현황 | • S4 배수로 균열(0.3mm이상) | 현황 | • S4 배수로 균열(0.3mm이상) |

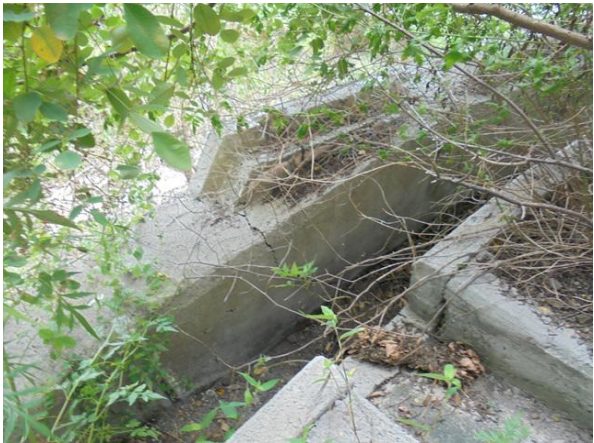
| 현황 | • S4 배수로 균열(0.3mm이상) | 현황 | • S4 배수로 파손(0.1x1.0) |
| 원인 | • 건조수축 및 거푸집 조기탈거 등 | 원인 | • 시공미흡, 외부충격 등 |

| 대책 | • 주입보수 | 대책 | • 단면보수 |

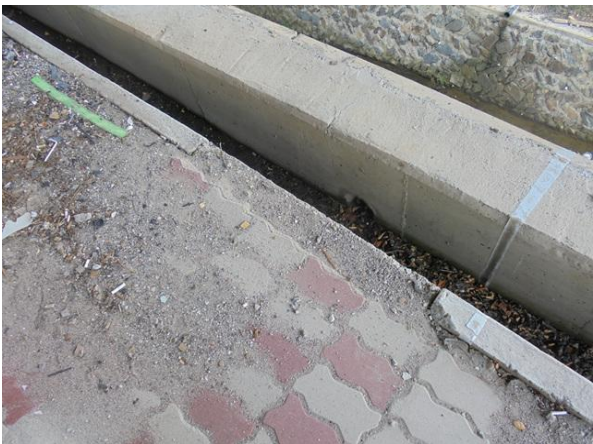
| 현황 | • S4 배수로 파손(0.1x1.0) | 현황 | • S4 배수로 파손(0.3x0.3) |
| 원인 | • 시공미흡, 외부충격 등 | 원인 | • 시공미흡, 외부충격 등 |

| 대책 | • 단면보수 | 대책 | • 단면보수 |

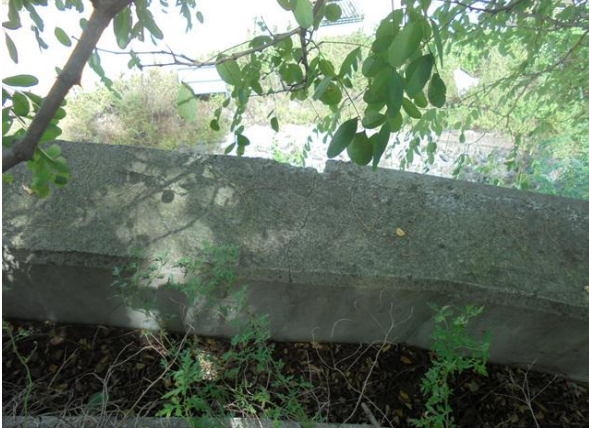
| <table border="1"> <tr> <td>현황</td><td>• S5 배수로 균열(0.3mm미만)</td></tr> <tr> <td>원인</td><td>• 건조수축 및 거푸집 조기탈거 등</td></tr> <tr> <td>대책</td><td>• 표면처리</td></tr> </table> | 현황 | • S5 배수로 균열(0.3mm미만) | 원인 | • 건조수축 및 거푸집 조기탈거 등 | 대책 | • 표면처리 | <table border="1"> <tr> <td>현황</td><td>• 상부 교량 상태현황</td></tr> <tr> <td>원인</td><td>• -</td></tr> <tr> <td>대책</td><td>• -</td></tr> </table> | 현황 | • 상부 교량 상태현황 | 원인 | • - | 대책 | • - |

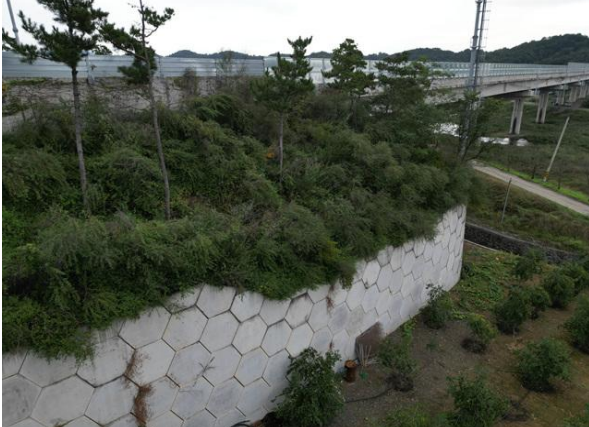
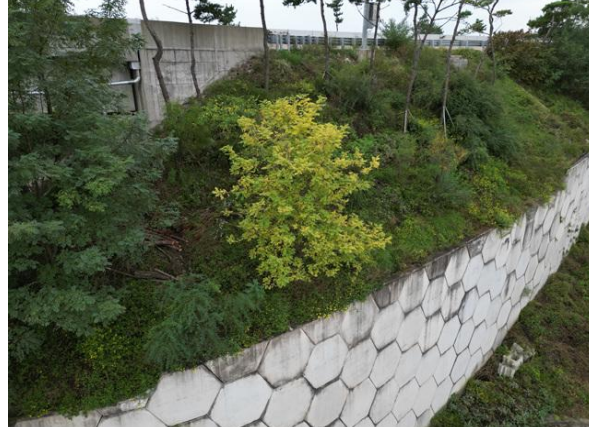
| <table border="1"> <tr> <td>현황</td><td>• 상부 성토부 상태현황</td></tr> <tr> <td>원인</td><td>• -</td></tr> <tr> <td>대책</td><td>• -</td></tr> </table> | 현황 | • 상부 성토부 상태현황 | 원인 | • - | 대책 | • - | <table border="1"> <tr> <td>현황</td><td>• 상부 성토부 상태현황</td></tr> <tr> <td>원인</td><td>• -</td></tr> <tr> <td>대책</td><td>• -</td></tr> </table> | 현황 | • 상부 성토부 상태현황 | 원인 | • - | 대책 | • - |

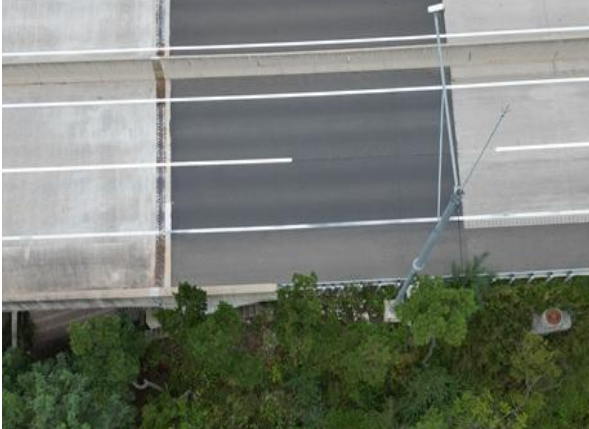
| <table border="1"> <tr> <td>현황</td><td>• 상부 도로 포장 상태현황(상주방향)</td></tr> <tr> <td>원인</td><td>• -</td></tr> <tr> <td>대책</td><td>• -</td></tr> </table> | 현황 | • 상부 도로 포장 상태현황(상주방향) | 원인 | • - | 대책 | • - | <table border="1"> <tr> <td>현황</td><td>• 상부 도로 포장 상태현황(영천방향)</td></tr> <tr> <td>원인</td><td>• -</td></tr> <tr> <td>대책</td><td>• -</td></tr> </table> | 현황 | • 상부 도로 포장 상태현황(영천방향) | 원인 | • - | 대책 | • - |
