## 제3장 현장조사 및 시험

### 3.1 시설물 및 현장조사 현황

본 과업의 대상 교량인 ‘북삼교’는 경기도 연천군 군남면 삼거리~왕징면 북삼리 일대에 위치하고 있으며, 총연장 630.0m, 교폭 11.0m의 왕복 2차로으로 상부구조는 PSCI Girder, 최대 경간장은 30.0m로 하부구조는 역T형 교대,  $\pi$ 형 교각, 신축이음장치 레일조인트, 핑거조인트(P18), 교량받침은 탄성받침으로 시공되어있다.

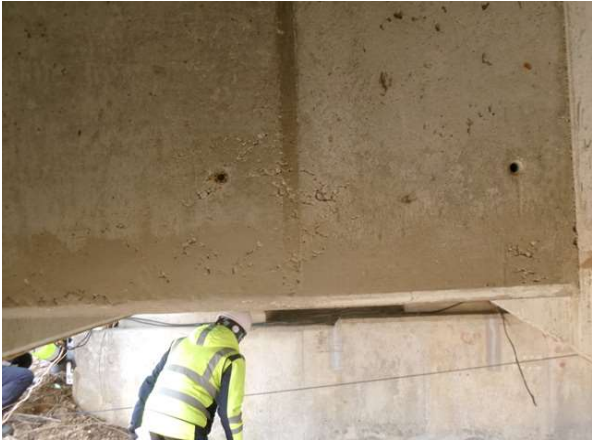
| 손상현황 | • S1 재료분리(0.2m×0.2m) | 손상현황 | • S1 재료분리(0.2m×0.3m) |
| 원 인 | • 다짐미흡 | 원 인 | • 다짐미흡 |

| 조치방안 | • 단면보수 | 조치방안 | • 단면보수 |

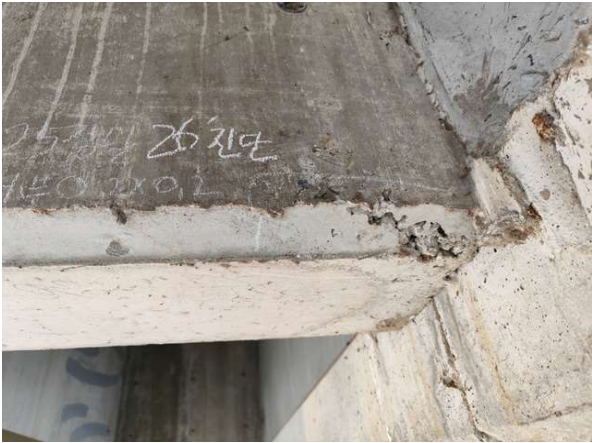
| 손상현황 | • S15 재료분리(0.2m×0.2m) | 손상현황 | • S16 박락(0.2m×0.2m) |
| 원 인 | • 다짐미흡 | 원 인 | • 다짐미흡, 윤하중, 진동 |

| 조치방안 | • 단면보수 | 조치방안 | • 단면보수 |

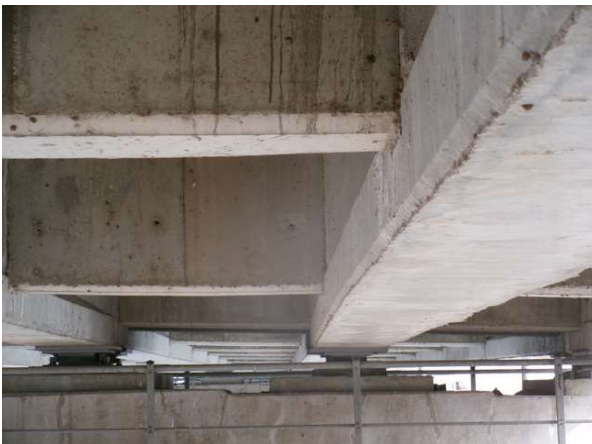
| 손상현황 | • S16 박락(0.2m×0.2m) | 손상현황 | • S9 기보수부 상태양호 |
| 원 인 | • 다짐미흡, 윤하중, 진동 | 원 인 | • - |

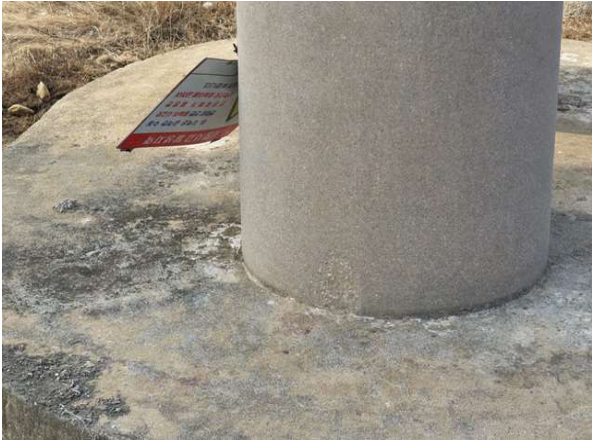
| 손상현황 | • P11 기둥부 박락(0.3m×0.3m) | 손상현황 | • P13 기둥부 균열(0.3mm이상) |
| 원 인 | • 다짐미흡 | 원 인 | • 건조수축, 거푸집 조기탈거 |

| 조치방안 | • 단면보수 | 조치방안 | • 주입보수 |

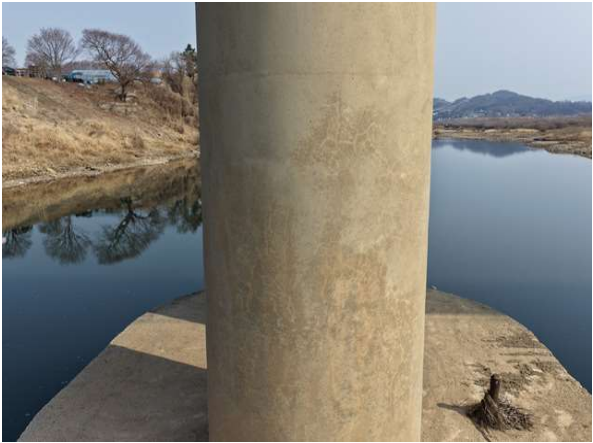
| 손상현황 | • P14 기둥부 망상균열(1.5m×1.5m) | 손상현황 | • P15 기둥부 균열(0.3mm미만) |
| 원 인 | • 다짐미흡, 건조수축 | 원 인 | • 건조수축, 거푸집 조기탈거 |

| 조치방안 | • 표면처리 | 조치방안 | • 표면처리 |

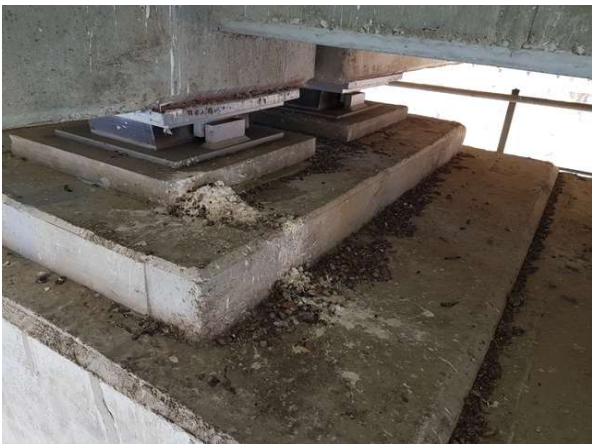
| 손상현황 | • P15 조류배설물 퇴적 | 손상현황 | • P16 보수부 박리(2.0m×0.3m) |
| 원 인 | • 조류 서식 | 원 인 | • 보수 미흡 |

| 조치방안 | • 정비 | 조치방안 | • 단면보수 |

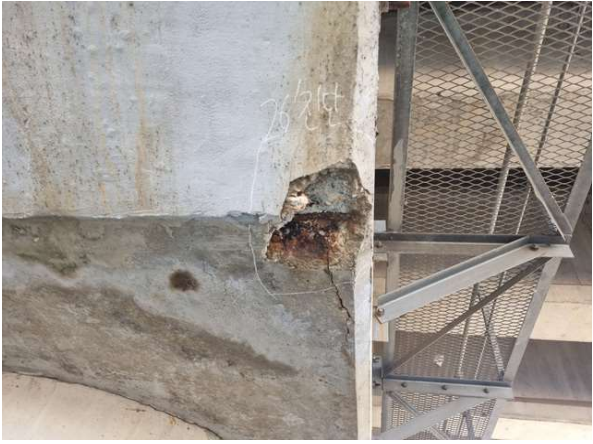
| 손상현황 | • P18 박락 및 철근노출(0.4m×1.0m) | 손상현황 | • P18 코핑부 박락(1.2m×1.2m) |
| 원 인 | • 손상부 우수유입, 다짐불량, 열화 | 원 인 | • 손상부 우수유입, 다짐불량, 열화 |

| 조치방안 | • 단면보수(방청) | 조치방안 | • 단면보수 |

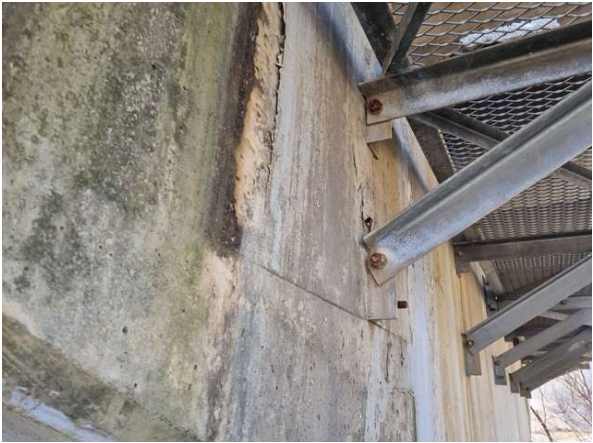
| 손상현황 | • P18 코핑부 충분리(1.5m×0.7m) | 손상현황 | • P20 기둥부 균열(0.3mm미만) |
| 원 인 | • 손상부 우수유입, 다짐불량, 열화 | 원 인 | • 건조수축, 거푸집 조기탈거 |

| 조치방안 | • 단면보수 | 조치방안 | • 표면처리 |

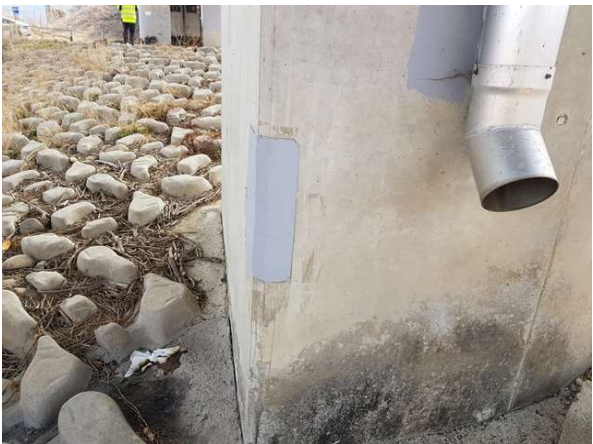
| 손상현황 | • P2 기둥부 기보수 상태양호 | 손상현황 | • P5 기둥부 기보수 상태양호 |

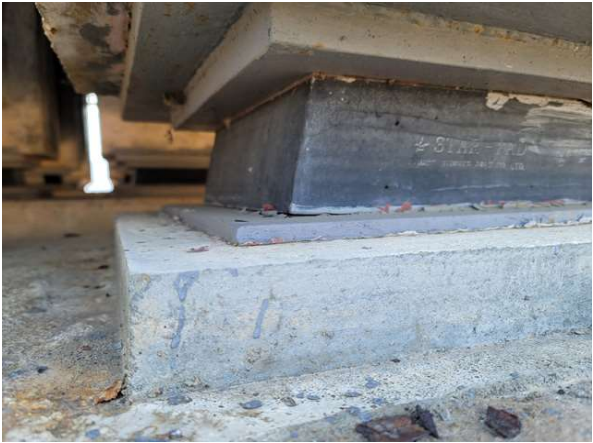
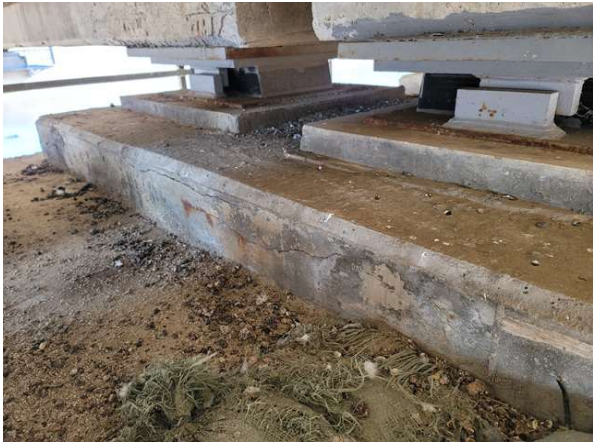
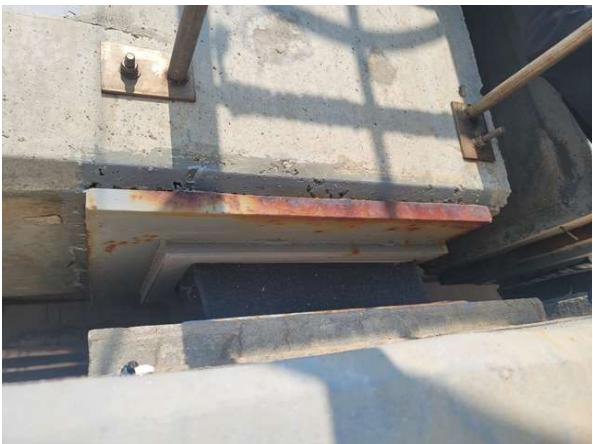
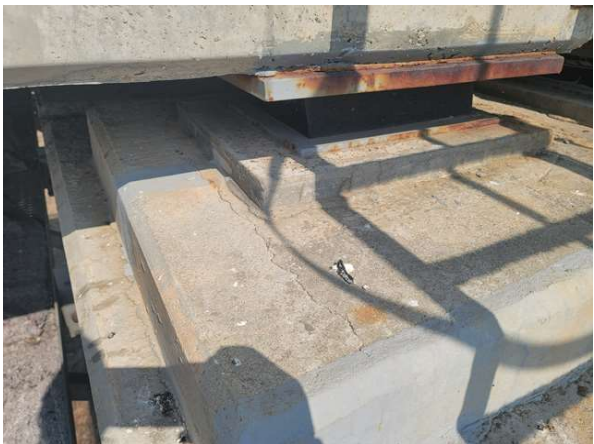
| <b>손상현황</b> • P10-SH9 도장박리(0.5m×0.5m)<br><b>원 인</b> • 공용기간 증가, 열화, 습기흡착<br><b>조치방안</b> • 채도장 | <b>손상현황</b> • P12-SH5 반침몰탈 균열(0.3mm미만)<br><b>원 인</b> • 건조수축, 거푸집 조기탈거, 온도변화<br><b>조치방안</b> • 표면처리 |
| <b>손상현황</b> • P14-SH3 몰탈 박락(0.1m×0.1m)<br><b>원 인</b> • 다짐미흡, 우수유입, 공용기간 증가<br><b>조치방안</b> • 단면보수 | <b>손상현황</b> • P15-SH4 반침콘크리트 층분리(0.2m×0.5m)<br><b>원 인</b> • 우수유입, 거푸집 조기탈거, 온도변화<br><b>조치방안</b> • 단면보수 |
| <b>손상현황</b> • P18-SH5 본체 부식<br><b>원 인</b> • 공용기간 증가, 열화, 습기흡착<br><b>조치방안</b> • 채도장 | <b>손상현황</b> • P19-SH4 반침콘크리트 균열(0.3mm미만)<br><b>원 인</b> • 건조수축, 거푸집 조기탈거, 온도변화<br><b>조치방안</b> • 표면처리 |

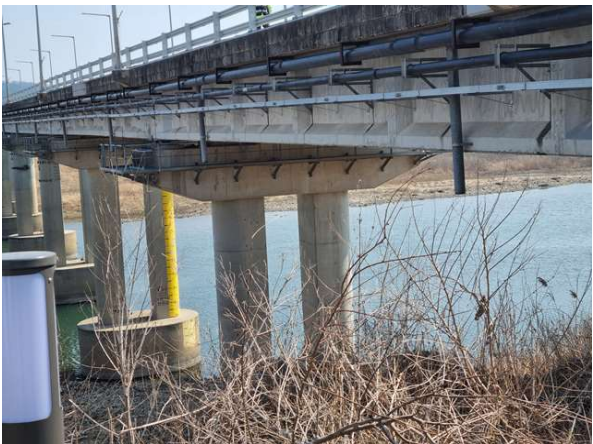
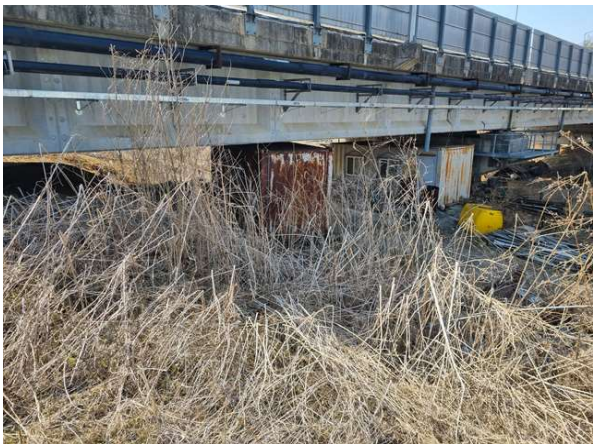
| 손상현황 | • 배수관 상태양호 | 손상현황 | • 배수관 상태양호 |

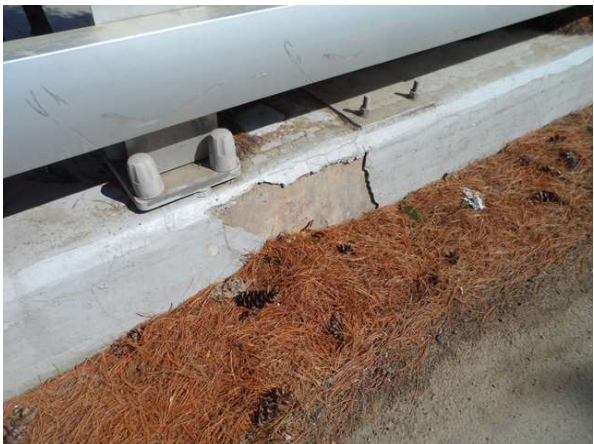
| 손상현황 | • S21 보수부 박리(0.1m×0.1m) | 손상현황 | • S21 접속부 보수부 박리(0.4m×0.5m) |
| 원 인 | • 시공미흡 | 원 인 | • 시공미흡 |

- 난간 및 연석에서 조사된 접속부 보수부 박리의 경우 시공미흡, 외부충격, 제설제 살포 등으로 인한 손상으로 판단되며, 시설물의 사용성에 영향을 미치는 손상은 아니며, 부재의 내구성 확보 차원의 단면보수 등의 보수를 실시하는 것이 바람직하다.
- 조사된 방음판 고정볼량, 변형, 탈락의 경우 시공미흡 등으로 인한 손상으로 판단되며, 주택가의 차량 통행 소음 피해를 최소화하기 위한 재설치 등의 조치가 필요하다.

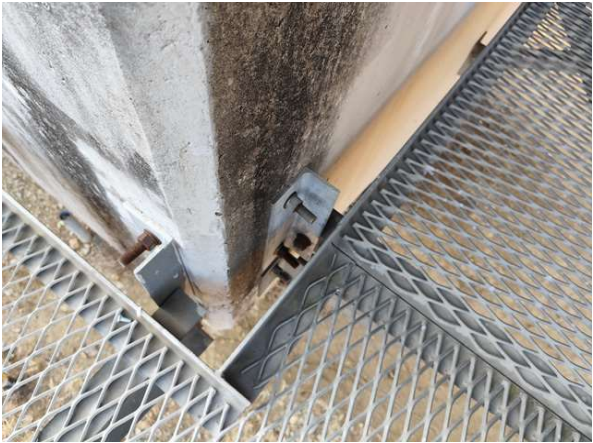
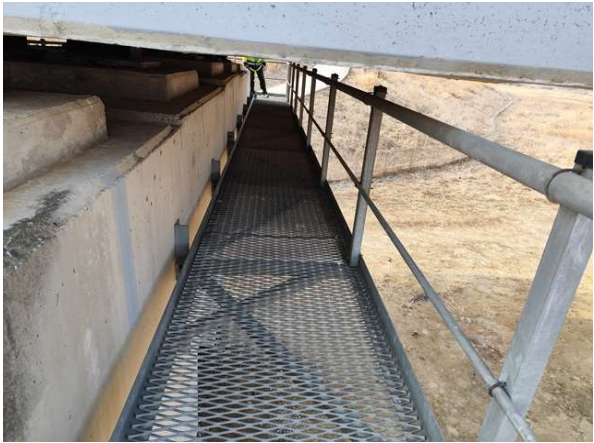
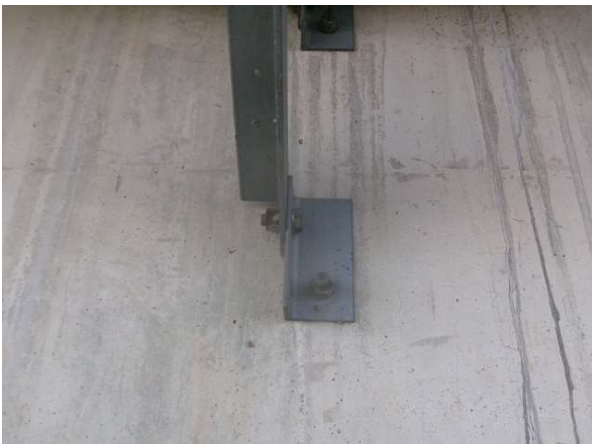
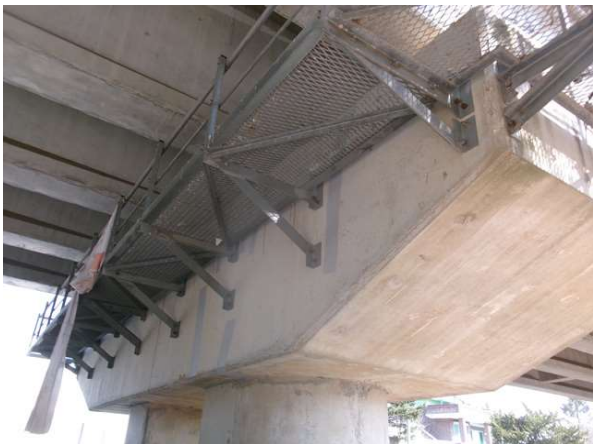
| 손상현황 | • 점검로 상태양호 | 손상현황 | • 점검로 상태양호 |

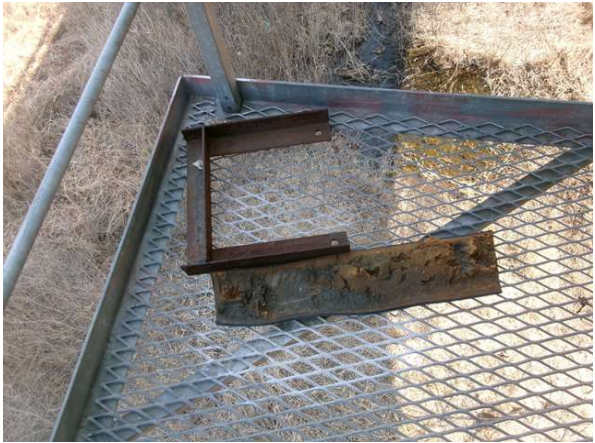
| <div>손상현황</div> <ul style="list-style-type: none"> <li>• S7 상수관 지지대 파손</li> </ul> <div>원 인</div> <ul style="list-style-type: none"> <li>• 공용기간 증가, 우수유입, 습기흡착</li> </ul> <div>조치방안</div> <ul style="list-style-type: none"> <li>• 주의관찰</li> </ul> | <div>손상현황</div> <ul style="list-style-type: none"> <li>• S7 상수관 지지대 파손</li> </ul> <div>원 인</div> <ul style="list-style-type: none"> <li>• 공용기간 증가, 우수유입, 습기흡착</li> </ul> <div>조치방안</div> <ul style="list-style-type: none"> <li>• 주의관찰</li> </ul> |

- 기타시설에서 조사된 상수관 지지대 파손의 경우 습기흡착, 지속적인 우수유입 등으로 인한 손상으로 판단되며, 즉각적인 보수를 실시하기 보다는 주기적인 점검을 통한 유지관리를 실시하는 것이 바람직할 것으로 사료된다.
- 조사된 상수관 지지대 부식, 통신관 지지대 부식의 경우 습기흡착, 지속적인 우수유입 등으로 인한 손상으로 판단되며, 즉각적인 보수를 실시하기 보다는 주기적인 점검을 통한 유지관리를 실시하는 것이 바람직할 것으로 사료된다.
- 조사된 상수관 덮개 파손, 통신케이블 보호관 파손의 경우 지속적인 우수유입, 열화, 외부 충격 등으로 인한 손상으로 판단되며, 즉각적인 보수를 실시하기 보다는 주기적인 점검을 통한 유지관리를 실시하는 것이 바람직할 것으로 사료된다.
- 조사된 접속계단 부식의 경우 공용기간 증가, 열화 등으로 인한 손상으로 판단되며, S18에 설치되어 점검 및 공중이 이용하고 있는 시설이다. 발생한 손상은 점검당시 사용성에 영향을 미치는 상태는 아니며, 주기적인 점검을 통한 유지관리를 실시하고 손상의 진전 및 확대시 사용자의 안전을 도모하기 위한 적절한 보수방안을 선정하여 보수를 실시하는 것이 바람직할 것으로 사료된다.
- 조사된 설명판 망실, 자물쇠 걸고리 파손, 교각 표지판 탈락의 경우 외부인에 의한 고의적인 탈거, 외부 충격 등의 원인으로 추정되며, 즉각적인 보수를 실시하기 보다는 주기적인 점검을 통한 유지관리를 실시하는 것이 바람직할 것으로 사료된다.

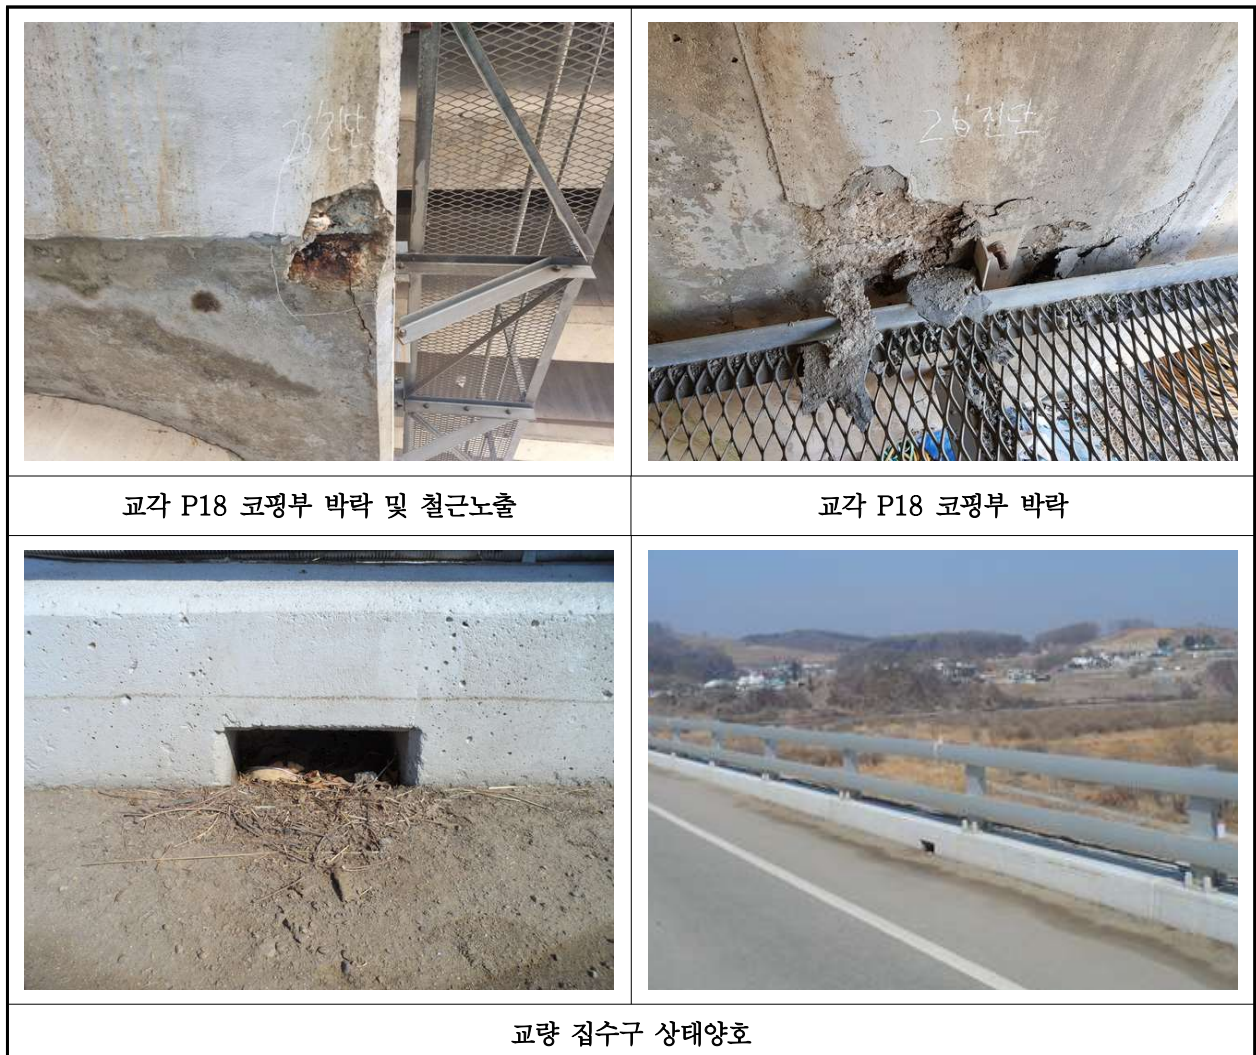
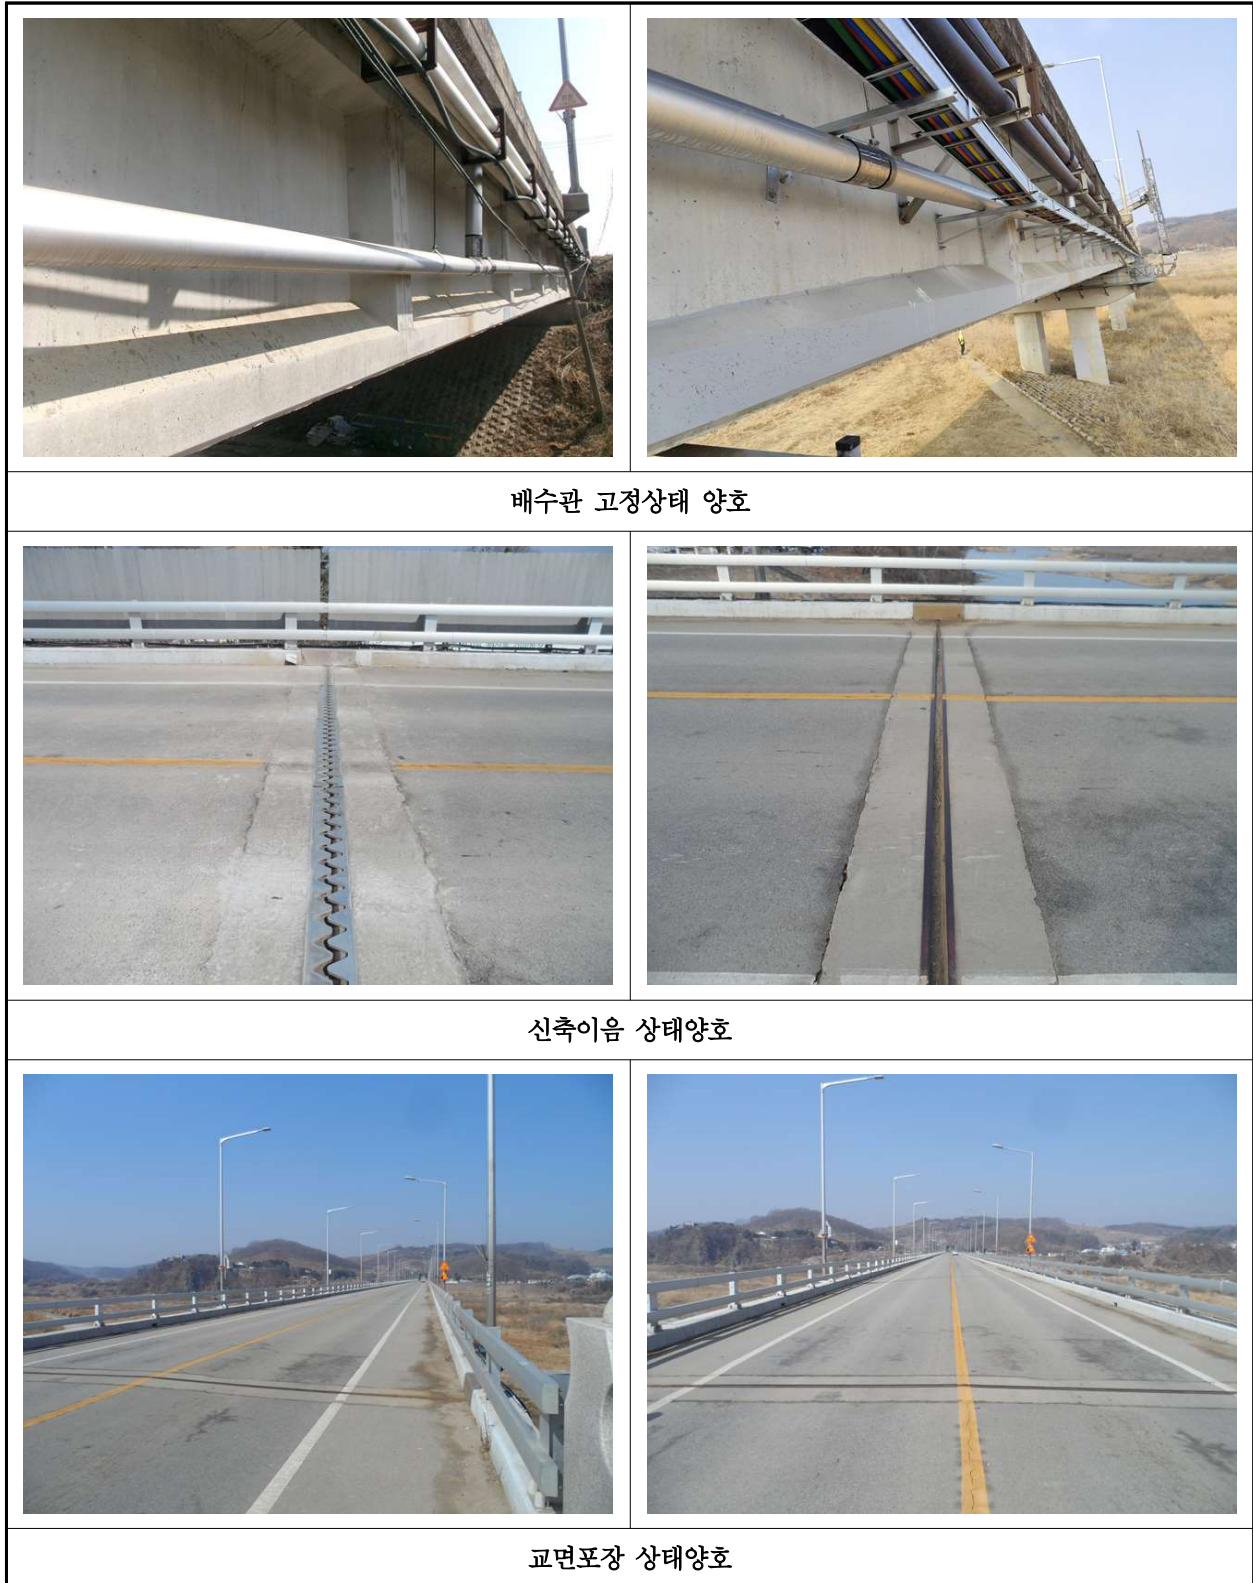
【사진 3.33】 교량의 공중이용시설 10대 위험요소 손상현황

- 본 과업대상 북삼교는 S1 군왕로, S18, S21 북삼로20번길, 이외 경간은 하천 및 임진강을 횡단하는 교량이다.
- 중대시민재해를 유발할 수 있는 위험요소로 낙하물, 교량접속부 파손, 포장불량, 배수시설 기능저하 등 항목이 해당된다.
- 공중이용시설 10대 위험요소 중 교량에 해당하는 항목에 대한 점검결과, 교각(P18)에서 박락, 박락 및 철근노출, 중분리 등의 손상이 발생하였으나, 통행차량 및 통행인이 이용하지 않아 위험성이 낮은 것으로 확인되었으며, 중대시민재해를 방지하기 위한 단면보수, 단면보수(방청) 등의 유지관리가 필요하다.
- 점검일 현재는 중대결함은 없는 비교적 양호한 상태이지만 향후, 경미한 결함으로도 재해 발생 가능성이 있으므로 유해·위험요인이 있는 취약시설물에 대한 중점관리 및 예방 차원의 보수·보강 등의 유지관리가 필요하다.

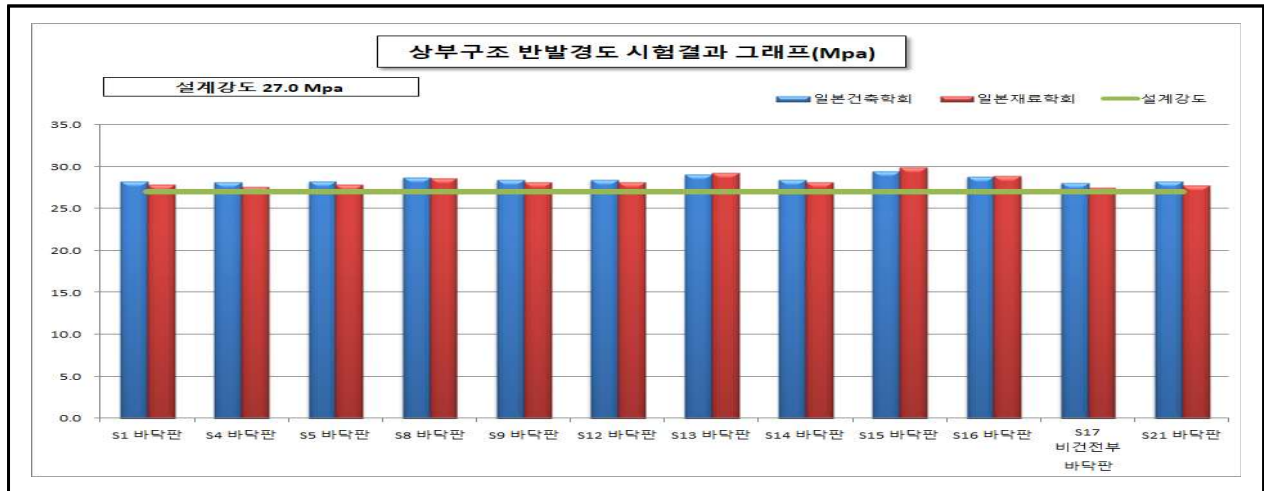
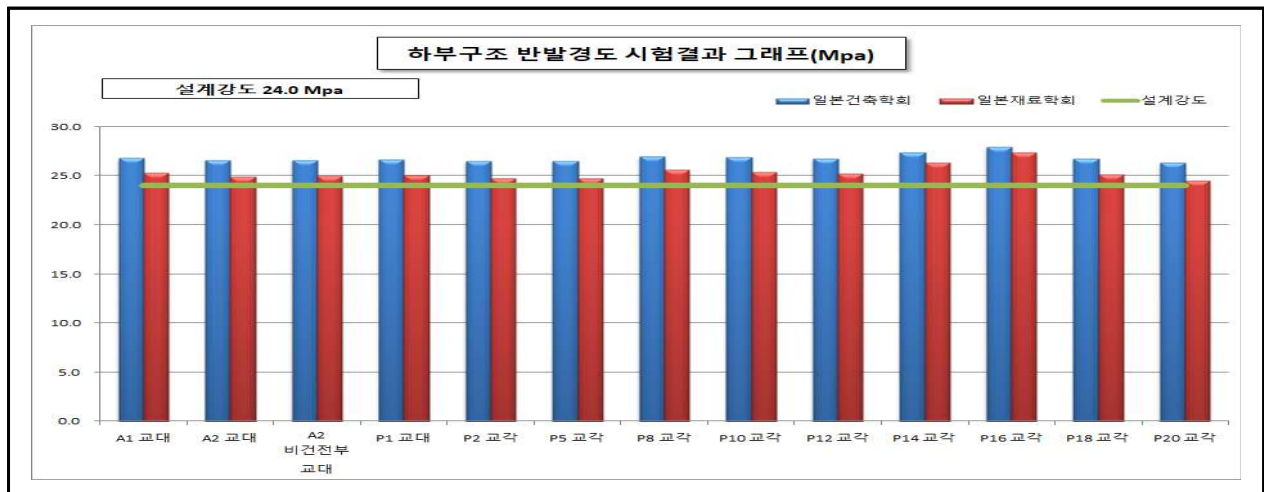
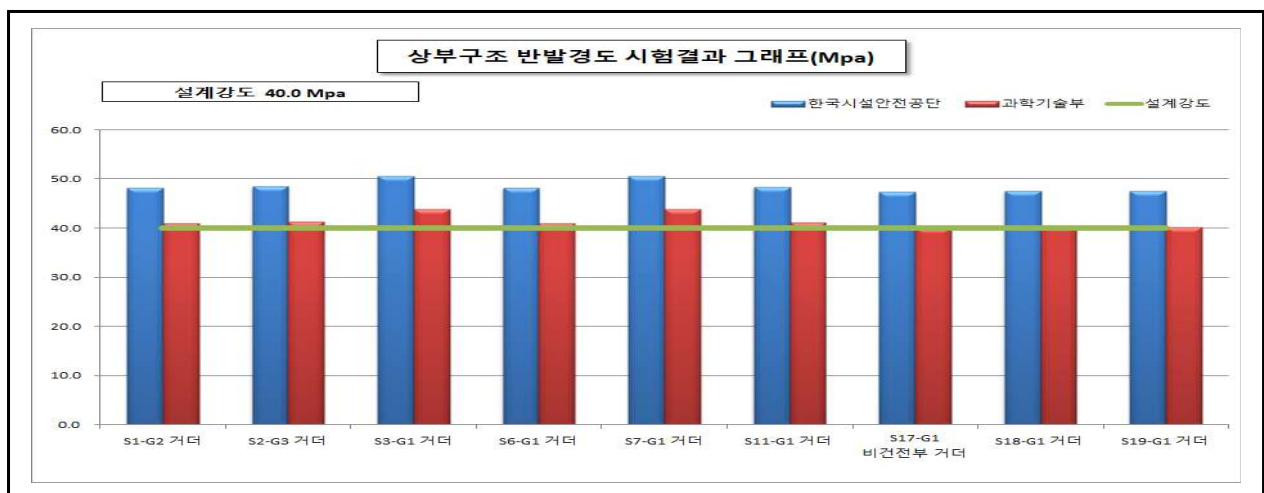
【그림 3.25】 반발경도시험 측정결과

- 반발경도 시험에 따른 측정부재의 시험결과를 설계강도와 비교한 결과, 바닥판하면 28.1 ~ 29.4MPa(104.1 ~ 101.1%), 거더 47.3 ~ 50.6MPa(118.2 ~ 126.5%), 교대 및 교각 26.3 ~ 28.0MPa(109.6 ~ 116.7%)로 측정되었으며, 사전검토자료를 참고하여 선정된 비건전부의 측정강도가 설계기준 압축강도를 상회하는 것으로 확인되었다. 따라서 공용년수 경과에 따른 강도 저하가 발생되지 않은 양호한 상태로 판단된다.

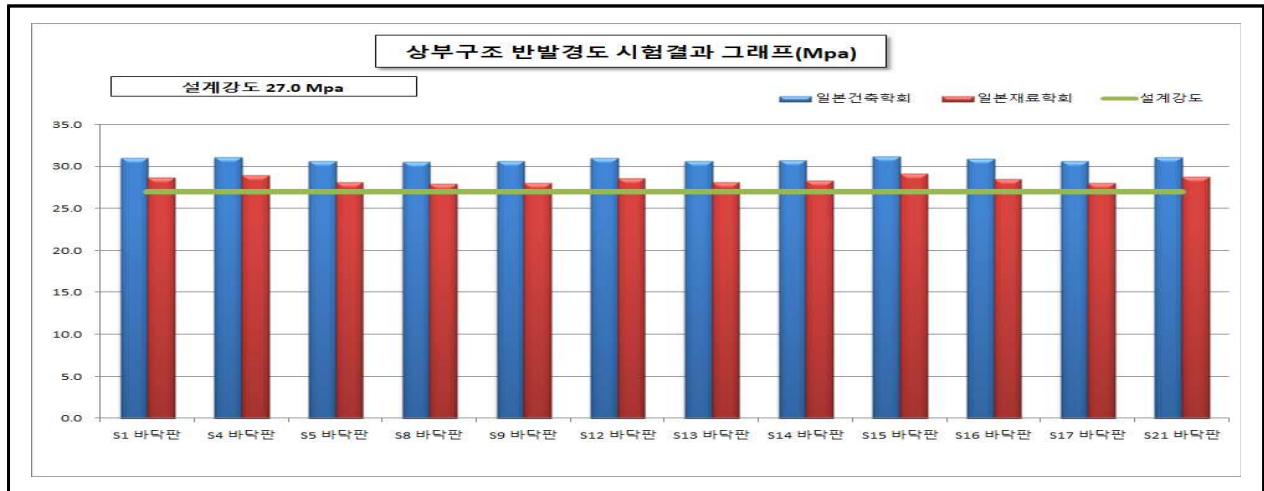
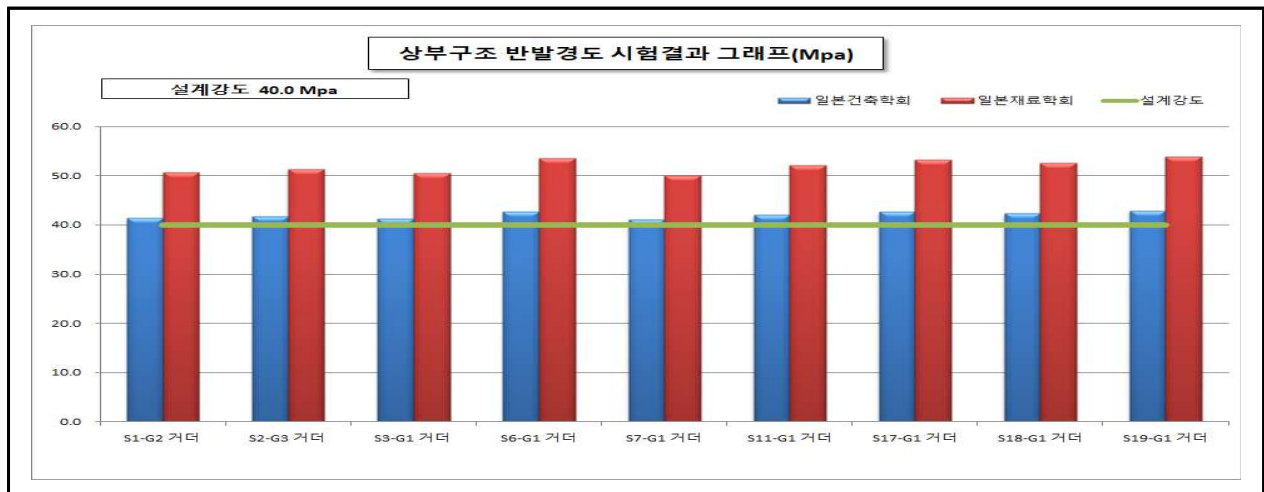
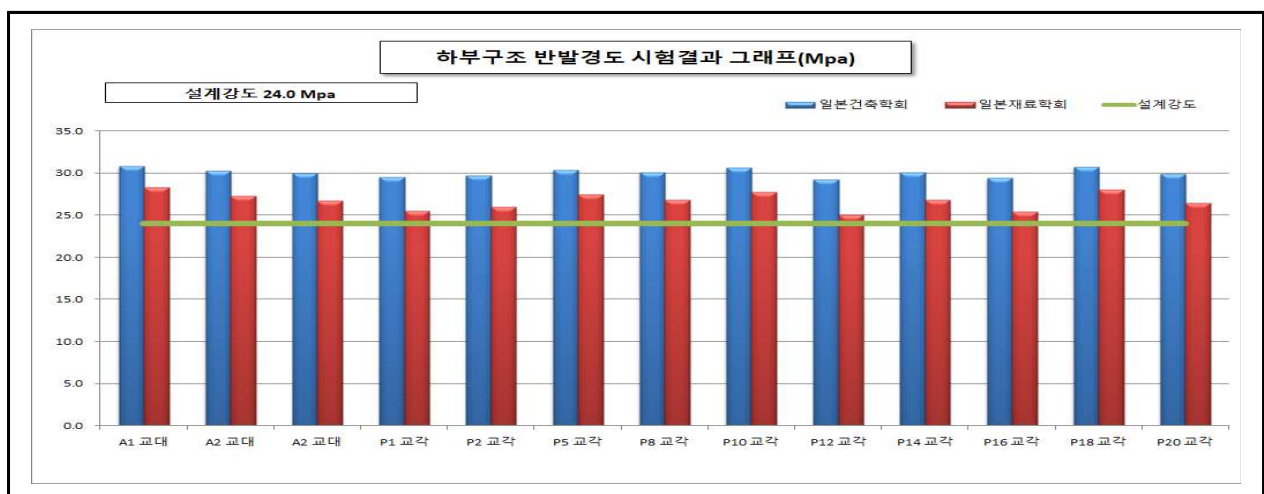
【그림 3.26】 초음파전달속도시험 측정결과

- 초음파전달속도 시험에 따른 시험결과를 설계강도와 비교한 결과, 바닥판하면 28.4 ~ 30.9 MPa(105.2 ~ 114.4%), 거더 40.9 ~ 42.9MPa(102.3 ~ 107.3%), 교대 및 교각 27.2 ~ 29.5 MPa(113.3 ~ 122.9%)로 측정되었다. 사전검토자료를 참고하여 선정된 비건전부의 측정강도가 설계기준 압축강도를 상회하는 것으로 확인되었다. 따라서 공용년수 경과에 따른 강도 저하가 발생되지 않은 양호한 상태로 판단된다.

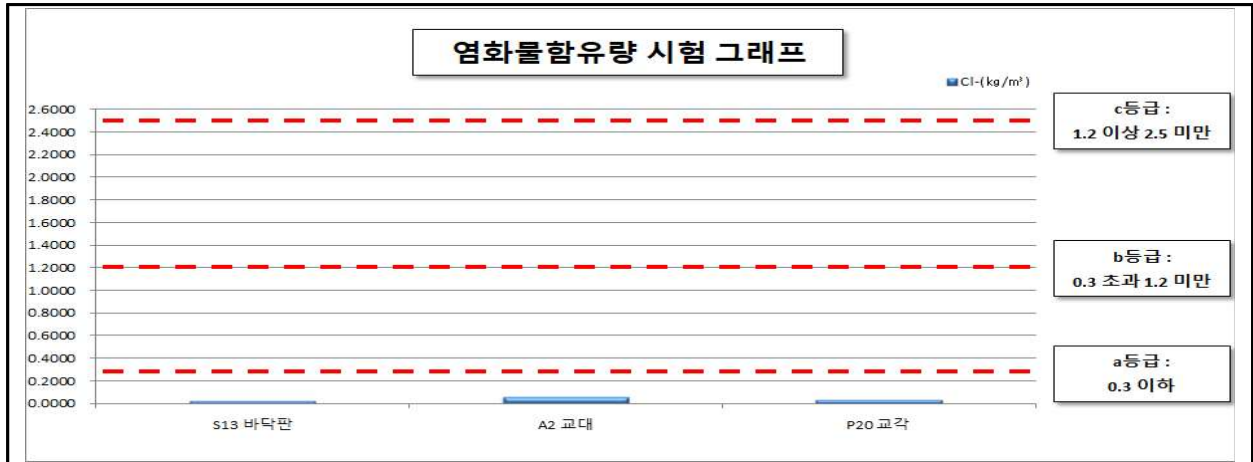
【그림 3.28】 염화물 함유량 시험 시험결과 그래프

- 염화물 함유량은 측정 전 개소에서 0.3kg/m<sup>3</sup> 이하로서 상태평가기준 ‘a’ 로 평가되었으며, 염화물에 의한 철근 부식이 발생할 우려가 없는 것으로 판단된다.

| 구 분 | 상부구조 | 하부구조 | 비고 |
|---|---|---|---|
| 염화물 함유량(kg/m <sup>3</sup> ) | 0.0272 ~ 0.0928 | 0.0362 ~ 0.1313 | |
